# 閉じた漂砂系での離岸堤設置に伴う 周辺海岸での海岸侵食とその防止策の検討

BEACH EROSION INDUCED BY CONSTRUCTION OF DETACHED BREAKWATERS  
IN A POCKET BEACH OF A CLOSED LITTORAL CELL  
AND ITS PREVENTIVE MEASURES

Beach erosion induced by construction of detached breakwaters in a pocket beach of a closed littoral cell was investigated taking the Ariake-Takahama coast facing the Pacific Ocean in Ibaraki Prefecture as the example. In order to protect houses against wave overtopping 8 detached breakwaters were built on this coast. This caused longshore sand movement toward the wave calm zones behind the detached breakwaters, whereas south beach was severely eroded by this sand movement. Advance of coastal forest and construction of sea dike to protect this forest further accelerated narrowing the sandy beach. Four measures to prevent this phenomenon are proposed and compared.

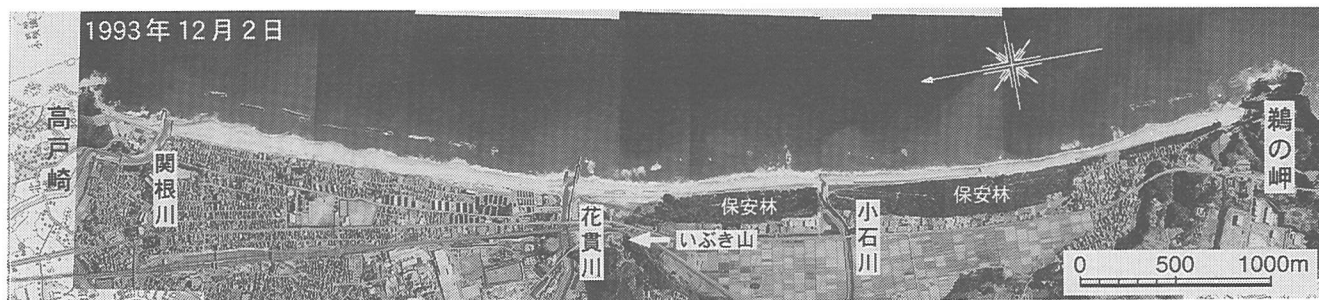
写真-1には1993年撮影の海岸線全線の空中写真を示す。この空中写真より海岸線状況をまず調べてみる。写真に写された海岸線の全長は約6kmであり、海岸線はほぼ南北方向に伸びている。南端が鵜の岬、北端が高戸崎である。海岸線には北から順に、関根川(流域面積38km<sup>2</sup>)、花貫川(65km<sup>2</sup>)、小石川(20km<sup>2</sup>)の2級河川が流入している。関根川は高戸の岩礁の南側約400mに、関根川河口の南約2.1kmには花貫川が、さらにその南約

写真-1 茨城県北部高戸～鵜の岬間の海岸線の空中写真（1993年撮影）

第一に、花貫川河口南側地区には飛砂防備保安林が集中していることである。この付近の海岸では冬季に北風が卓越している。このため、南北に伸びた海岸線に沿って南下する方向の飛砂が発達し易い。しかも詳細に見ると、海岸線方向が花貫川河口付近を境にそれより北側ではN20°Eであるのに対し、花貫川河口以南ではN5°Eと変化しており、花貫川河口より南部では海岸線から内陸へと飛砂が侵入し易い条件下にある。さらに流入河川のうち規模の大きい2河川が保安林区域の北側に位置することなどが上記の原因と考えられる。これに対して花貫川河口から北側は人家の密集地域となっている。南部の海岸砂丘の背後は低地である。またこの低地の陸側には海水準が高い時代に形成された海食崖が伸びている。

第二に、海岸の南部と北部には離岸堤群が設置されていることである。南端の鵜の岬には2基の離岸堤が設置されているのに対し、花貫川河口より北側には7基が設置され、さらに建設中の1基が見える。これらの離岸堤群の背後にはいずれも緩やかな形で舌状砂州が形成されている。また北部の離岸堤群背後に形成された前浜の規模を比較すると、北側ほど前浜が広い傾向が見られる。離岸堤背後における前浜が相対的に広いのに対し、花貫川河口から鵜の岬の北側に隣接する離岸堤群の間での前浜幅は相対的に狭い。とくに小石川河口から南側に700mの間での前浜幅は約25mと非常に狭い。一方、小石川河口のすぐ北側には岩礁が一部観察され、そこではその消波効果によって相対的に前浜が広がっている。

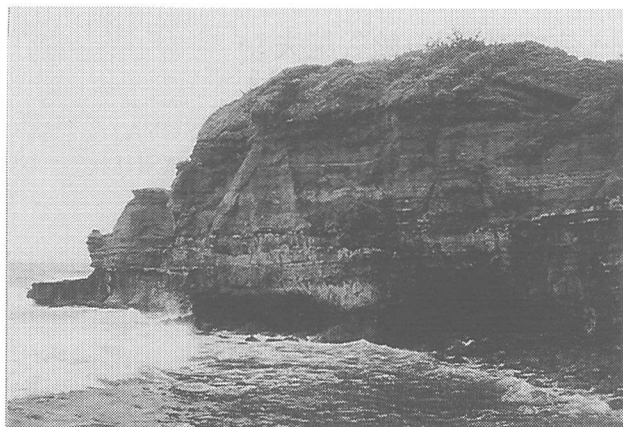
写真-2 鵜の岬の海食崖

有明・高浜海岸の現地踏査は、調査対象区域の最南端に位置する鵜の岬から北向きに行った。以下では現地踏査と同じ順に海岸状況を整理する。まず写真-2は鵜の岬の海食崖である。鵜の岬は太平洋に突出しており、写真-1に示すように岬南部の海浜と北部の海浜の海岸線はこの地点で不連続になっている。このことはこの岬が沿岸漂砂の移動を阻止する固定境界となっていることを意味している。写真-2に示すように鵜の岬では標高20～30mの海食崖が形成されている。主として砂岩・泥岩の互層となっている。海食崖の基部に砂浜は存在せず、海食崖が崩壊した際生産された岩石塊が基部を埋めている。写真-3は、写真-2の北側隣接部に形成されている海

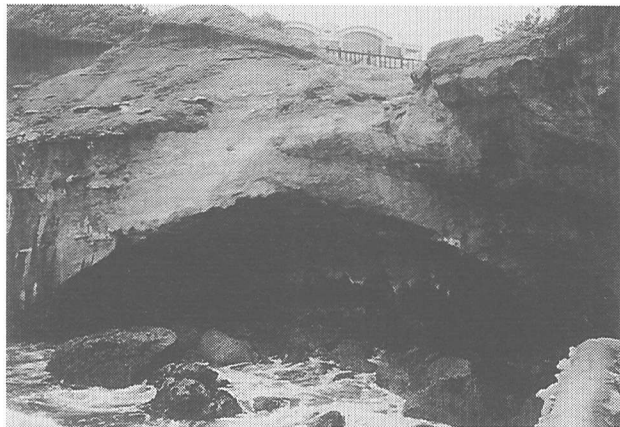
写真-3 鵜の岬の海食崖に形成された海食洞

食洞の状況である。アーチ状に大きな海食洞が形成されており、その奥行きは目視ではあるが数十mはあった。

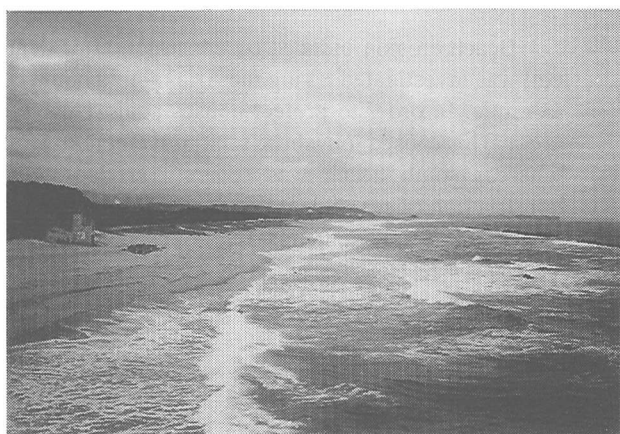
写真-4 鵜の岬から伊師浜海岸を望む

鵜の岬の北側には伊師浜海岸と呼ばれるきれいな砂浜が広がっている。写真-4は鵜の岬から伊師浜海岸を北向きに望んだものである。風化花崗岩砂（マサ）からなる砂浜が広がっている。この付近の海底勾配はかなり緩やかであることが広い碎波帯の状況から読みとれる。また写真中央より右側の沖合には離岸堤が写されている。一方写真の左側には砂丘が黒々と写されており、さらに左端には展望台が見える。この展望台の周辺では、この付近の海浜変形に飛砂が重要な作用を及ぼしていることが観察された。

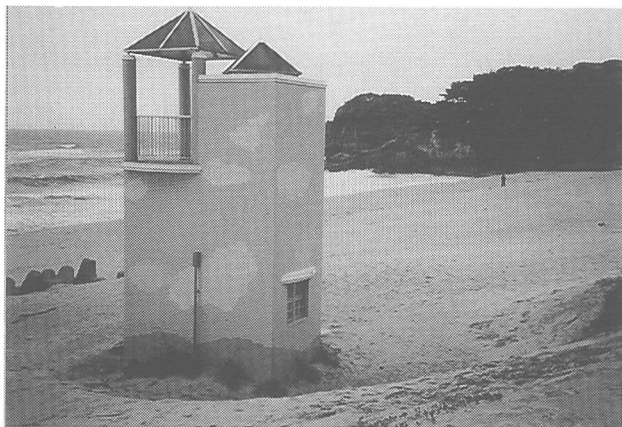
写真-5 伊師浜海岸の展望台周辺の洗掘状況

写真-5は展望台を北側から撮影したものである。四角い展望台の周辺には飛砂の作用により洗掘が生じている。展望台の北側で大きく掘れ、側面では穴の深さが次第に減少する。そして展望台の裏（南）側では逆に砂が堆積している。このことは、この展望台付近では北風による飛砂が著しいことを明瞭に示している。展望台とその西側に位置する砂丘の関係を示すのが写真-6である。砂丘へと細砂がうずたかく堆積し、砂丘斜面へと続いている。

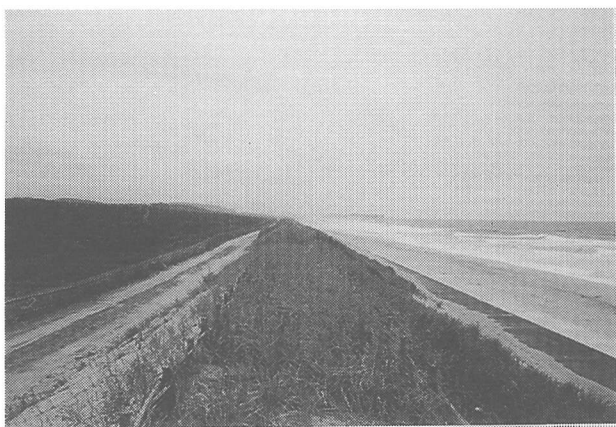
写真-7 海岸防災林を防護するための海岸堤防（土堤）

果と調和的である。このような飛砂を防護するために海岸線に沿って保安林があるが、その保安林を守るために砂丘の前面に海岸堤防（土堤）が1996年に造られている。写真-7は海岸堤防上から北向きに海岸線を撮影したものである。海岸堤防の海側にはコンクリート護岸が造られている。この堤防に沿って北向きに移動すると前浜幅は次第に狭くなり、やがて写真-8に示すように海岸堤防の表のり面が波の作用で削りとられ、海岸堤防（土堤）のコアが露出している。この位置よりさらに北側では、写真-9に示すように海岸堤防は完全な決壊状況を呈していた。激しく侵食を受けた場所では碎石が敷かれ、仮設道路が造られていたが、その背後の保安林が削り取られ

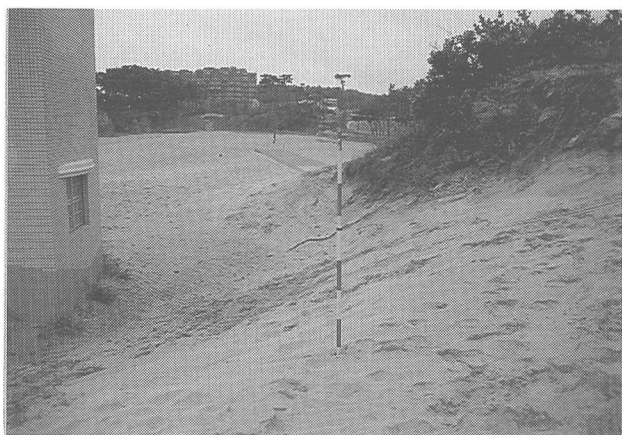
写真-6 展望台の側面の洗掘と背後の砂丘

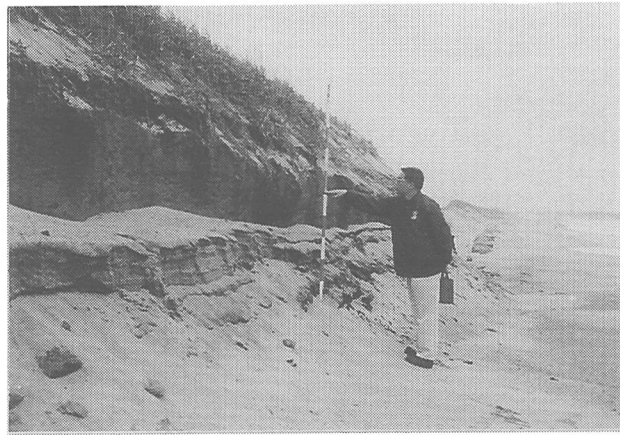
写真-8 海岸堤防の侵食状況

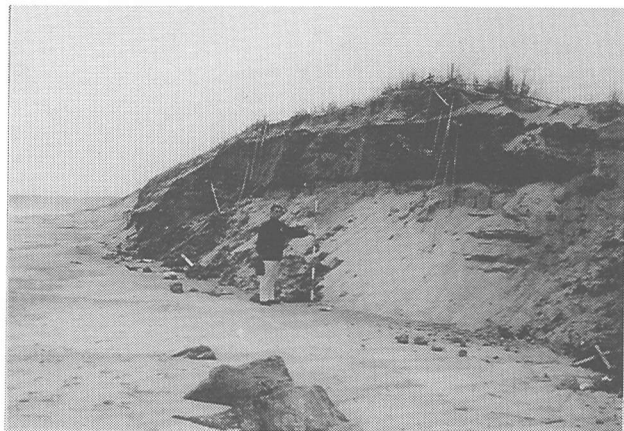
写真-9 決壊した海岸堤防の断面

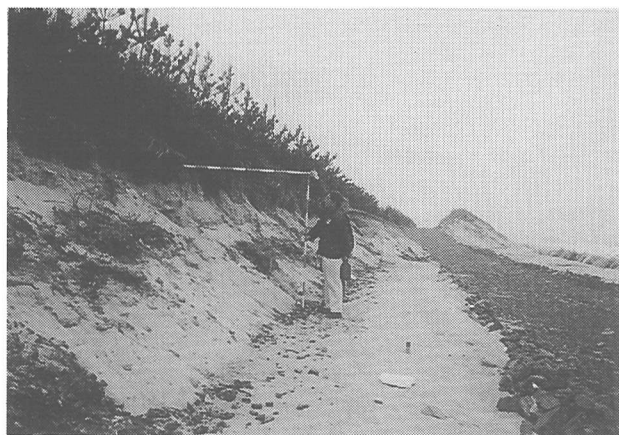
写真-10 決壊した海岸堤防背面の松林の被災状況

ている状況が観察された。その状況を撮影したのが写真-10である。さらに、写真-11は著しく侵食された区域の全体状況を示す。延長数百mにわたって海岸侵食が進んでいる。写真-11の撮影地点のすぐ北側でも写真-12のように高さ3m以上の浜崖が形成されている。しかしそこから北側では写真-13に示すように浜崖の高さは次第に低くなっていく。

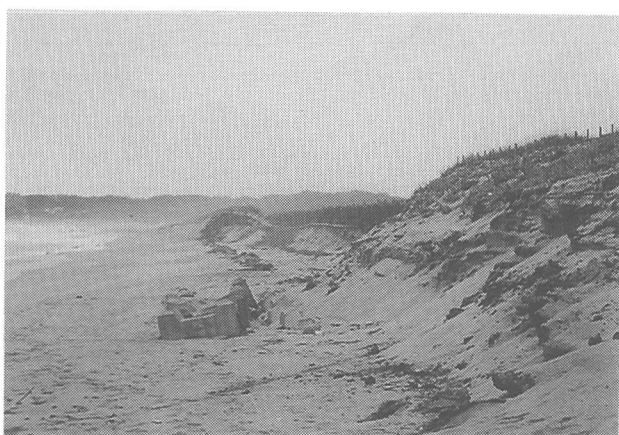
写真-13 激しい侵食域を北側から望む

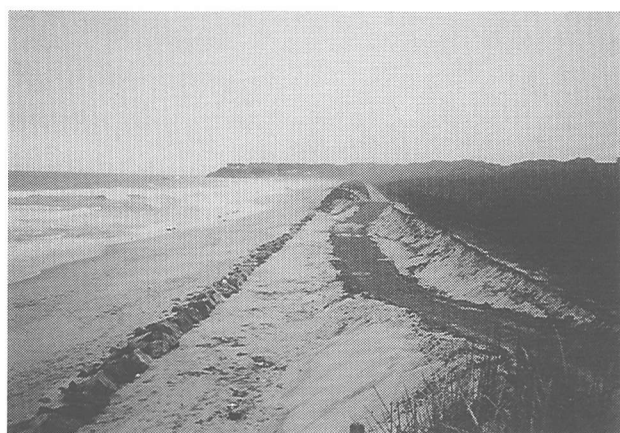
写真-11 決壊した海岸堤防の全景

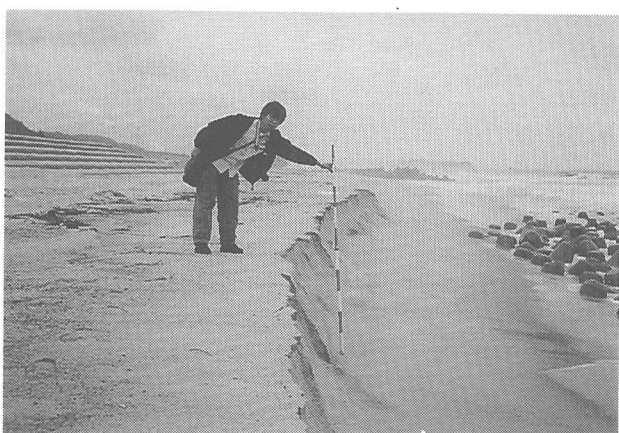
写真-14 小石川河口の南側隣接部で観察された浜崖

以上の浜崖侵食の著しい区間を過ぎると、侵食状況は弱まる。しかし、写真-14に示すように小石川河口の南側隣接部では汀線付近に低い浜崖が形成されていることから分かるように、海浜は全体として侵食傾向にあった。写真-1にも示したように、花貫川河口から南西に約

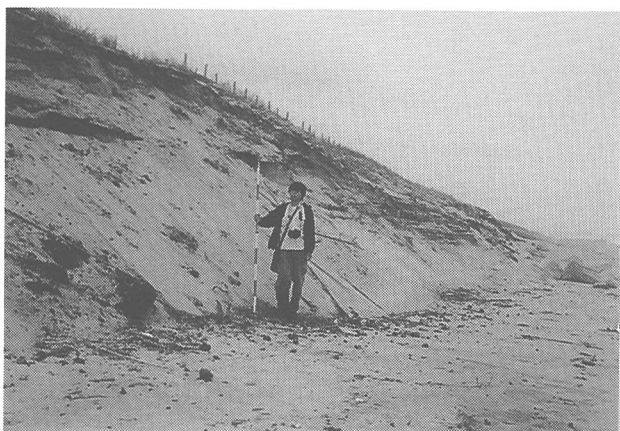
写真-12 海岸堤防の北側部分におけるのり面の侵食状況

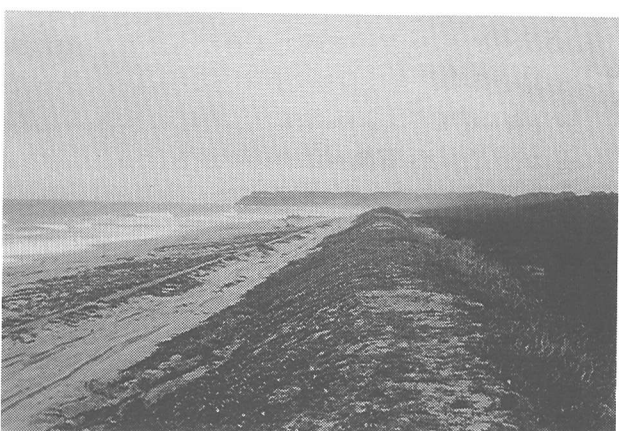
写真-15 海岸堤防とその背後の保安林

400mには矢印で示すように小高い「いぶき山」が海岸線近傍にある。この山付近の海岸線状況を写真-15に示すが、この付近の海浜は比較的安定しており、海岸堤防(土堤)の上部も植生で覆われている。写真-16は花貫川河口から南側の海浜を撮影したものである。写真撮影時にこの付近は堆積傾向にあり、パームの形成が見られた。写真-17は、河口の北側の海浜状況である。この前面には写真-1の撮影された1993年当時には離岸堤がなかったが、現地踏査時には離岸堤が設置されており、関根川河口から花貫川河口までの範囲で合計8基の離岸堤が設置されていた。これらの離岸堤の背後ではいずれも舌状砂州が発達し、海浜は安定状況にあった。

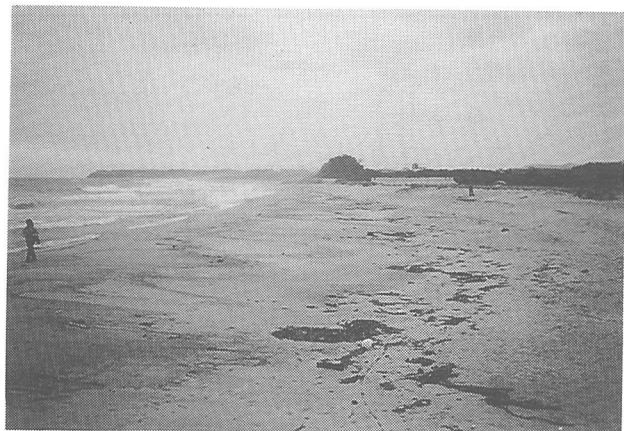
写真 - 16 花貫川河口から南部の海岸線を望む

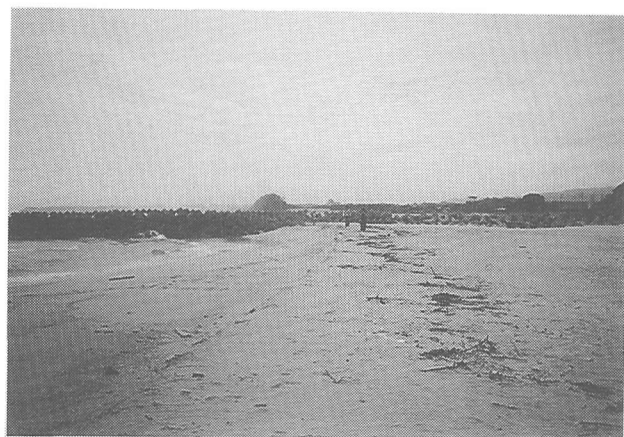
写真 - 17 花貫川河口の北側隣接部の状況

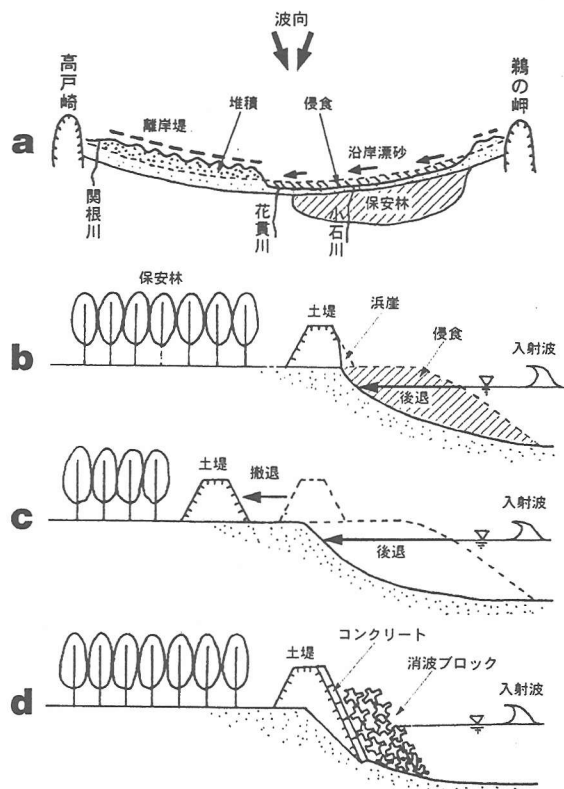
図 - 1 海岸侵食の模式的説明

系の北側部分で離岸堤群の建設が集中的に進んだことは、波の入射方向が変動して北向きの沿岸漂砂が生じる条件下で花貫川河口南側の海岸から北側へと沿岸漂砂が移動し、離岸堤群の背後に堆積したことを意味する。当然の帰結として、花貫川河口より南部の海浜は侵食傾向となる。以上の地形変化は図-1aに要約される。このようにして離岸堤群のない小石川河口から伊師浜海岸の間での侵食が激しくなったと考えられる。花貫川河口には導流堤があるが、その先端水深はこの付近での波による地形変化の限界水深約8m<sup>2),3)</sup>と比較すれば小さいので、この施設は沿岸漂砂を完全に阻止するものではない。一方、小石川河口と花貫川河口にはそれぞれ導流堤が設置されており、そこで汀線の固定が図られている。また、小石川河口の北東側には写真-1に示したように岩礁があり、それも小石川河口導流堤と合わせて汀線の固定に役だっている。これらの理由によって小石川河口から南側で海岸侵食が顕著に現れたと考えられる。

小石川河口南側の地先では海岸侵食が著しく、海岸堤防（土堤）が決壊している。堤防の決壊状況は図-1bの模式図にまとめられる。海岸堤防（土堤）前面の汀線が後退すると同時に前浜の地盤が低下し、波浪の直接的作用が海岸堤防に及んで土堤が侵食されたのである。図-1bは海浜の変化を縦断的に示したものであるが、海浜の土砂は沖向き漂砂によって沖合へと移動したのではなく、大部分は沿岸方向北向きに移動し、この区域全体の土砂量が大きく減少したのである。このような移動の結果図-1bのような海浜縦断形の変化が残されたのであ

る。要するに局所的な問題として海岸侵食が発生したのではなく、波向が変動する場において一連海岸の片側に高い消波効果を有する離岸堤群が造られ、それによって海浜の土砂バランスに変化が現れたことにある。すなわち離岸堤群を設置したことにより海浜は新たな安定状態に接近しつつあるのであり、それが南部における汀線の後退という形で現れ、海岸堤防（土堤）前面の前浜が非常に狭くなったことに起因している。離岸堤群背後での堆積土砂が満杯状態になればそれ以上堆積は起こらないので、それに見合う土砂量を南部の海浜（土堤含む）から供給できればそれで海浜は安定することになる。すなわち図-1cに模式的に示すように南部にある保安林が侵食され、後退した状態のままで守るよう、海岸堤防（土堤）を後退させればそれはそれで安定することは間違いない。

しかし、保安林の管理者は必ず保安林を防護しようとし、保安林防護という目的のために海岸堤防の復旧が行われるはずである。その場合、海浜の土砂量が減少していることから、被災前の土堤を原形復旧してもその施設は波浪の外力に耐えられないことは自明である。この結果、土堤の表のり面がコンクリートで補強されるか、あるいはさらにその根固めに消波工が置かれることにつながっていく。この状況は図-1dに要約されるが、人工海岸化が進むことになる。

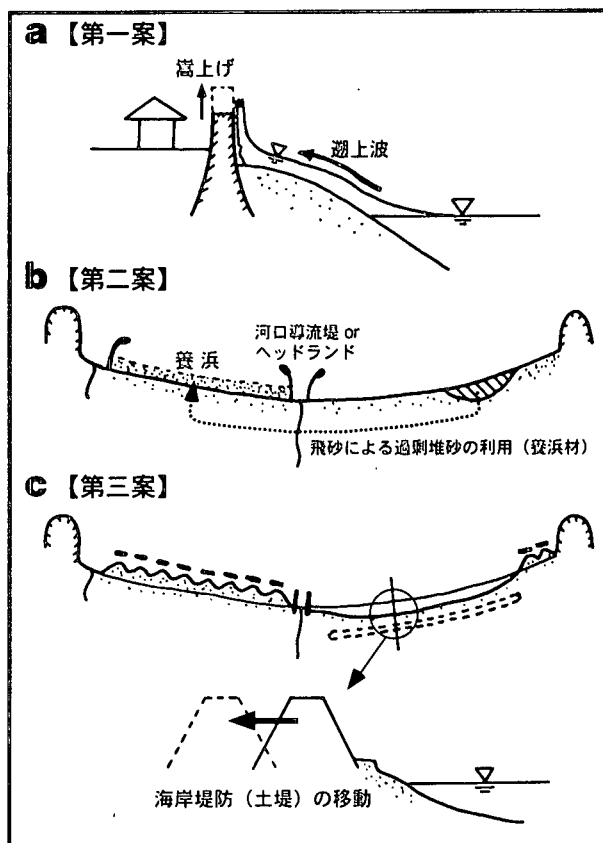
図-2 海岸保全の具体的イメージ

有明・高浜海岸の場合の具体的な対応策について考える。まず、第一案としては家屋密集区域への波浪災害の防止では図-2aに示すように、そもそも海岸堤防の嵩上げで十分であったと考えられる。ただしこれはすでに済んでしまった話なので詳細な議論は意味がない。

第二案は図-2bに示すようである。高萩海岸がポケットビーチであることを考慮すれば、北部と南部とをヘッドランドや河口導流堤などによって区分し、その上で北側海浜で養浜を行って前浜を拡幅する方法である。その場合、建設コストを考えれば施設の先端水深はこの海岸における波による地形変化の限界水深約8mほどには大きくできないと考えられるので、養浜土砂の一部が南部へと流出することは完全には防ぐことができない。その意味では養浜を定期的に行われなければならないであろう。しかし南部に流出した土砂は南部の海浜を養うことからそれなりの意味を有している。さらに飛砂が南部

の海浜に過剰に堆積した場合には北部海浜の養浜材料として再利用することも可能であろう。

第三案の具体的イメージは図-2cのようである。南部海浜での侵食は北部へと砂が流出したことに原因があるが、南部は家屋が密集しておらず、また汀線の後退はある段階で止まるので、それを念頭において現況の海岸堤防（土堤）の法線を一部下げて復旧することである。この場合、保安林の管理者は一種の被害者的な立場に立つ。
