# 検見川浜を対象にした 人工海浜の侵食過程に関する研究

## STUDY ON EROSION PROCESS OF ARTIFICIAL BEACH IN KEMIGAWA

熊田貴之<sup>1</sup>・小林昭男<sup>2</sup>

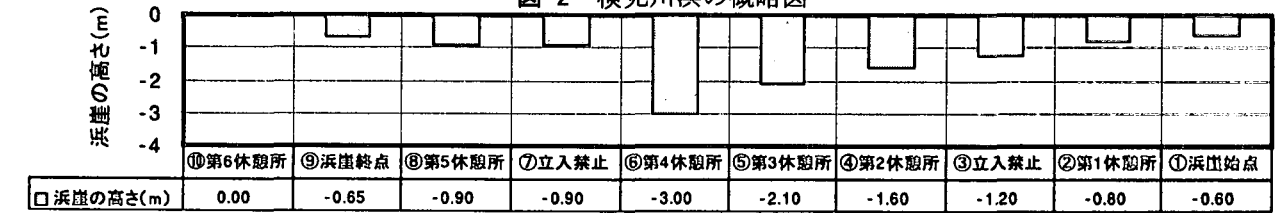
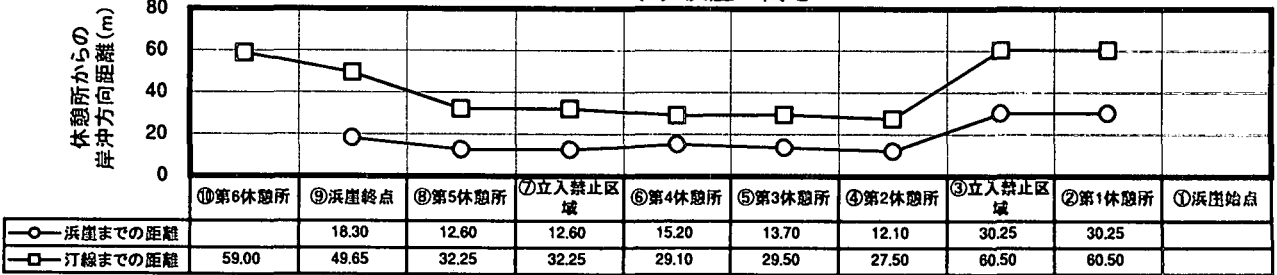
図-3 浜崖の調査結果

検見川浜の侵食状況の調査は、平成 11 年 9 月 28 日に行い、浜崖の高さ・位置を概査した。図-2(b)に示した調査位置における浜崖の高さ・位置を図-3(a), (b)に示す。調査の結果、特に高い浜崖が形成された箇所は、第 2, 3, 4 休憩所の前面である。建設当初は、図-2(a)に示したように、休憩所前面の護岸の天端付近まで養浜されていたが、現在の浜崖の高さは図-3(a)に示すように、第 2 休憩所前では、護岸の天端から下方へ 1.6m、第 3 休憩所前では 2.1m の浜崖が形成され、第 4 休憩所前では養浜砂が著しく侵食され、露出した護岸の高さは 3.0m にも及ぶ(図-4)。これに対して、各休憩所前面の護岸から汀線までの距離は、図-3 の(b)に示すように、第 2 休憩所前から汀線までの距離は 27.5m、第 3 休憩所前では 29.5m、第 4 休憩所前では 29.1m であり、第 1 休憩所前、第 6 休憩所前に比べ陸側に約 33m も後退していた。図-5に示すように、第 2, 3, 4 休憩所の前面では、消波工の異型ブロック背面の土砂が崩壊しており、非常に危険な状態となっていた。一方、砂の堆積状況は、浜の中央付近(第 2, 3, 4 休憩所)から両突堤付近にかけて(第 1, 5, 6 休憩所、西突堤、東突堤)、円弧状に堆積していた(図-6)。以上の検見川浜の侵食状況に対して、近隣の幕張海岸では約 10cm 程度の段差が沿岸方向に長く形成されていた(図-7)。また、稲毛海岸では顕著な浜崖が形成されておらず、局所的に約 20cm 程度の段差が形成されていた(図-8)。

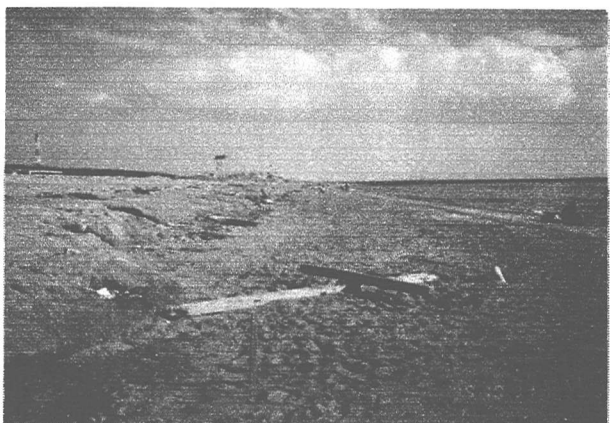
図-7 幕張海岸

両海岸とも検見川浜ほどの規模の浜崖は形成されていない。

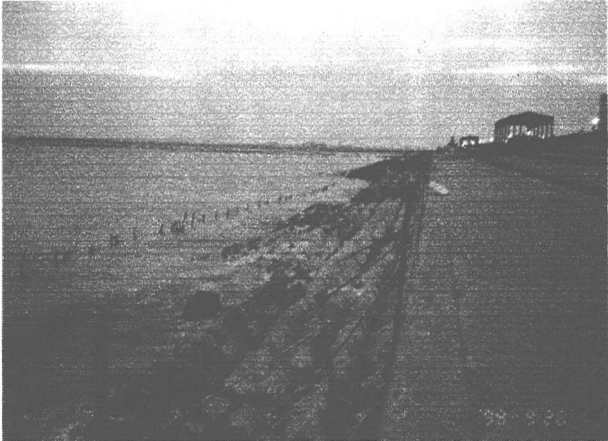
図-9 満潮時（1999 年 9 月 25 日、17：40）

平成 11 年 9 月 25、26 日、台風 9918 号の通過直後の波浪状況をビデオ・写真に記録した。高い浜崖が形成された箇所(第 2, 3, 4 休憩所から沖方向距離 15m 付近)では、波高 1.0m 程度の碎波が確認された。突堤付け根付近においては、波高 0.2~0.3m 程度の碎波が確認された。また、満潮時には、高い浜崖が形成された箇所では、図-9 に示したように休憩所前面エプロンの鉛直壁まで波浪が作用していることが観察された。

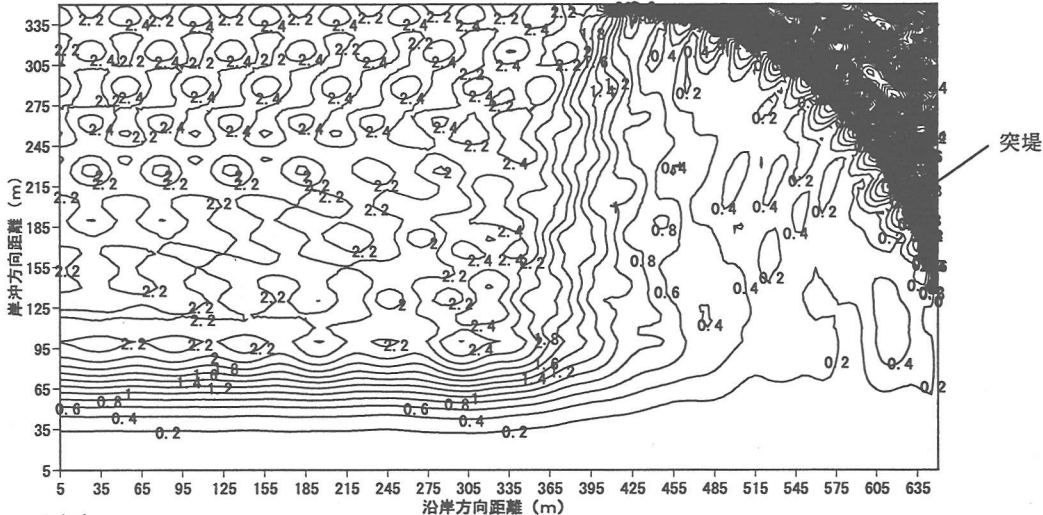
図-10 波高分布図

最大有義波（波高 2.30m, 周期 5.80s）であり、海浜に対して直角入射とし、海底地形は建設当初の地形データ<sup>2)</sup>を使用した。図-10 に示すように、観察結果と同様、先端が円弧状の突堤内では静穏海域が形成されているが、浜の中央には波が直接入射する。ただし、潜堤の背後で波は碎波し、汀線付近での波高は小さい。

このように数値計算の結果によれば、浜に直接入射する波浪は荒天時であっても比較的穏やかであるにも係わらず、現状のような大きな浜崖が形成されていることが、検見川浜の問題点の一つであると考えられる。そこで、次に海浜砂について調査を行った。

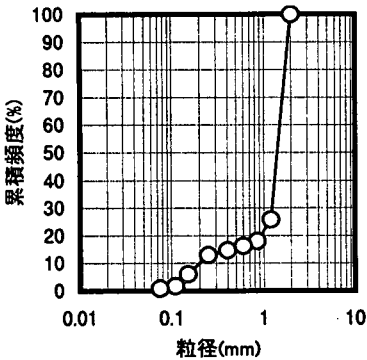
図-13 検見川第 3 休憩所前（潮間帯から岸側）

検見川浜の第 3 休憩所前は、図-13 に示すように粒径 1.200mm から 2.000mm にかけて粒度加積曲線が急激に立ち上がり、極端に大きな粒径の砂利が多く分布している。この大きな粒径の砂利は、養浜砂の下地であると考えられる。

示したように 0.162mm であることから、両突堤付近では中央粒径は若干大きくなったものの、建設当初の養浜砂が比較的多く分布していると考えられる。一方、第3休憩所前の中央粒径は約 0.920mm であり、建設当初と比較するとかなり大きい。このことは、第3休憩所前では養浜砂のほとんどの細砂が、流出したことを示している。幕張海岸の中央粒径は約 0.322mm、稲毛海岸の中央粒径は約 0.575mm であり、建設当初の中央粒径は、それぞれ 0.184mm、0.247mm であることから、検見川浜ほどではないが、養浜砂の細砂が流出しているものと考えられる。

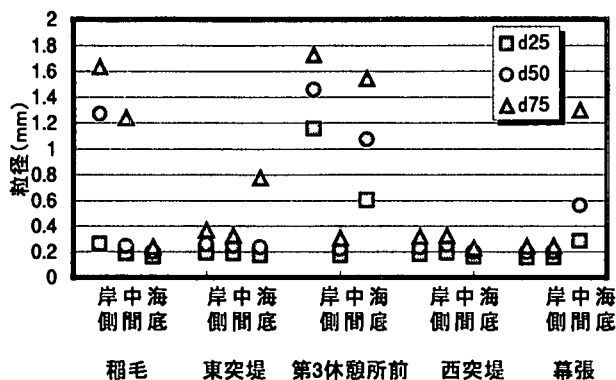
図-16 粒径の平面的な分布

以上の結果から、粒径の平面分布を示すために得られた粒度加積曲線から累加百分率が 25%, 50%, 75% に対応する粒径値を求めた。各海浜の粒径の平面的な分布を図-16 に示す。特に高い浜崖が形成された検見川浜の第 3 休憩所前は粒径値が大きく、両突堤付近では粒径値が小さい傾向にある。稲毛海岸・幕張海岸は、若干粒径値が大きい。
