# カリフォルニア州ヴェンチュラ海岸の海岸侵食 とダム堆砂の除去に関する一考察

A NOTE ON BEACH EROSION OF VENTURA COAST IN CALIFORNIA AND PLANNING OF  
REMOVAL OF DEPOSITED SEDIMENT IN UPSTREAM REGION OF A DAM

宇多 高明

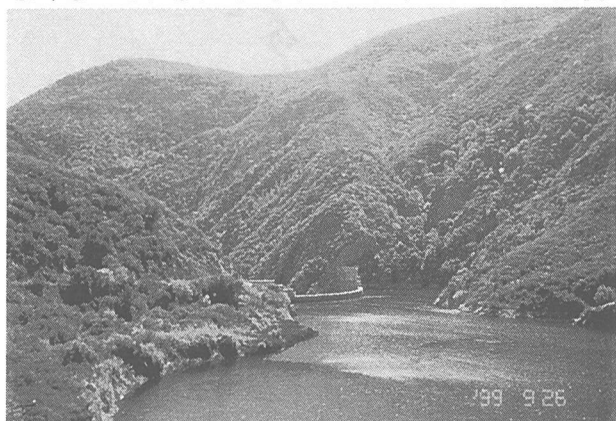
写真-1 マティリハダムとその上流の湛水域

写真-1はマティリハダムとその上流の貯水地の状況である。アーチダムの両そで部が切り下げられているが、この理由は上述した通りであり、切り下げ部の高さは約9mである。このダムがある付近は、海岸から約25km内陸に入った場所で砂漠地帯に属する。写真-1に示したダム上流の流域を撮影したのが写真-2である。流域は乾燥地帯にあるために、背丈の低い灌木が地表面を覆っている。写真-2より下流側の貯水池の上流端を撮影したのが写真-3である。洪水により運ばれた土砂が貯水池を埋め、そこにできた土壌の上に植物が繁茂している。写真に示すように、洪水のたびに上流側から土砂が堆積し、貯水池面積が狭まっている。写真-4は、ダム直下のマティリハ・クリークの河道状況である。写真に示すように、河床は巨礫で覆われておりその周辺に植生が繁茂している。巨礫で覆われた河道状況から判断して、この付近の河道の河床勾配は数十分の一程度の急勾配であることが推定される。この川を経由して海岸へと土砂が運ばれ、それが海浜の形成に役立ってきたが、ダム堆砂とともに海岸へ供給される土砂量が減少している。

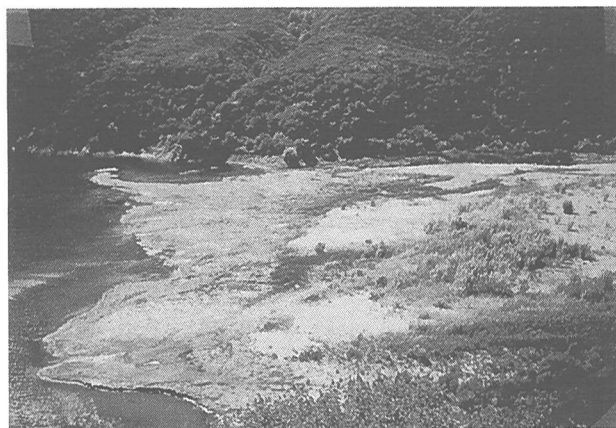
写真-3 ダム湖上流端における土砂の堆積状況

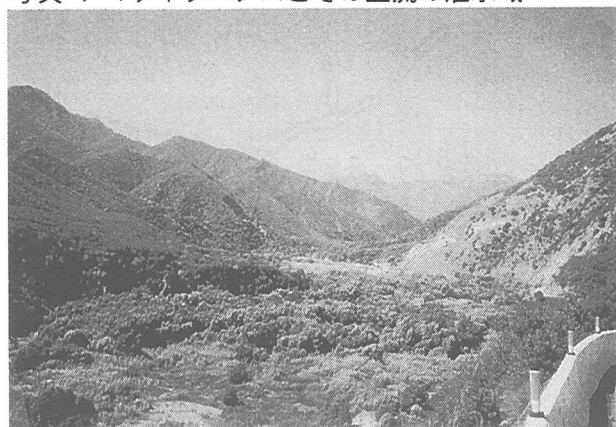
写真-2 マティリハダム上流の流域

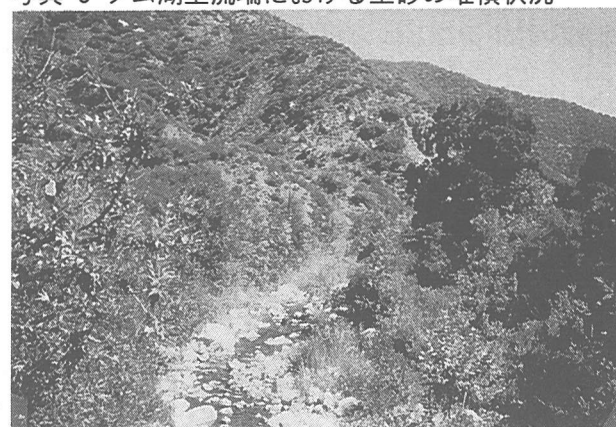
写真-4 マティリハ・クリークのダム直下の河床状況

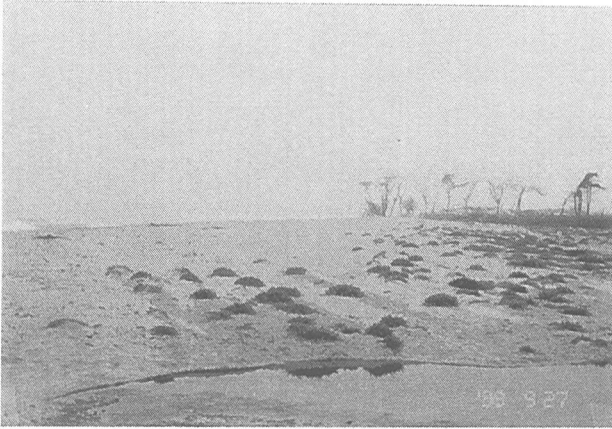
写真-5 ヴェンチュラ川河口の右岸砂州

れた砂州である。この河口砂州は西側ほど広く、細砂で構成されている。写真手前側には狭い水域が見えるが、これはヴェンチュラ川河口の水路の一部である。この砂州を構成する砂の大部分は、河口より西側に位置し、サンタバーバラまで続く海岸線に発達した海食崖からの供給土砂である。東向きの沿岸漂砂によって運ばれた土砂が河口を西側から塞ぐために、河口は東側へと大きくずれている。また写真に見えるように、河口砂州上に繁茂した小さな植生の手前側と前方で砂面の色が異なり、植生の前方には乾いた白っぽい砂があるのに対して、植生の手前側には湿気を含んだ砂があるのは、この河口では前方の汀線から飛砂によって河口内へと土砂が運ばれているためである。

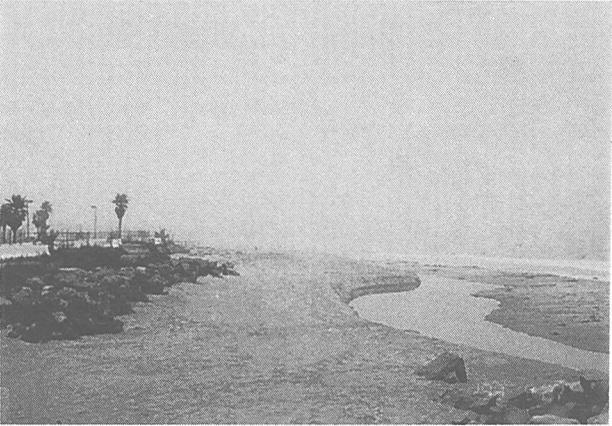
写真-6 大きく東向きに蛇行して流れるヴェンチュラ川の河口部流路

写真-6は、写真-5で下部に見える細長い流路を、流下方向に撮影したものである。写真撮影時、流量が非常に小さかったために、河川流は沿岸漂砂の下手方向に大きく蛇行して流れ、その後海へ流入している。このように流路が東側に大きくずれた河口状況自体、ヴェンチュラ川河口部での東向きの沿岸漂砂の卓越を明瞭に示している。

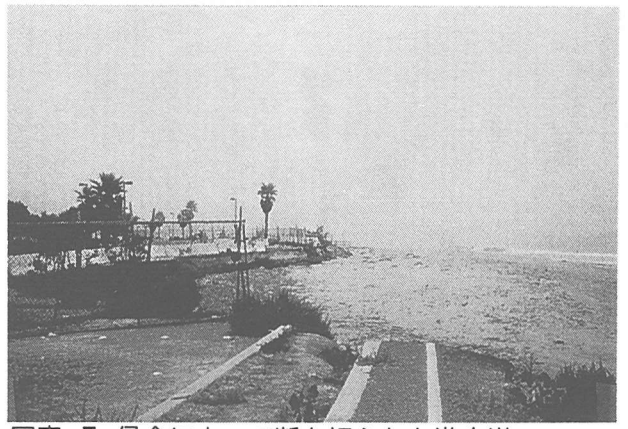
写真-7 侵食によって断ち切られた遊歩道

写真-7は、写真-6の左端付近の海岸状況である。海岸線に沿って造られていた遊歩道が突然切れており、遊歩道は閉鎖されている。写真-7の位置を逆方向から望んだのが写真-8である。高さ約1mほどの崖が形成されて遊歩道が削り取られている。遊歩道の基礎は、乾燥した半固結の土層である。侵食された後には海浜砂が堆積している。また土層には層状構造が見えることから、この付近は天然の土層が侵食されたことがわかる。写真-8の左端に一部見えるように、河口左岸は捨石護岸によって守られているために侵食されなかったが、河口すぐ左岸側の海岸が波の作用で侵食され、遊歩道が削り取られたのである。写真-9は遊歩道があった場所を東向きに撮影したものであり、ここでも同じように浜崖が形成されている。

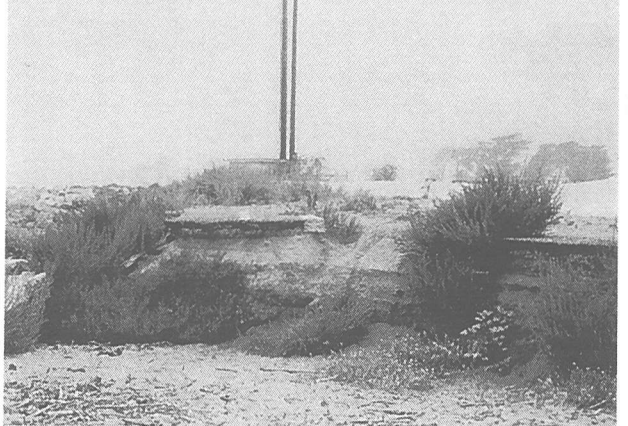
写真-8 写真-7に示す遊歩道の断面状況

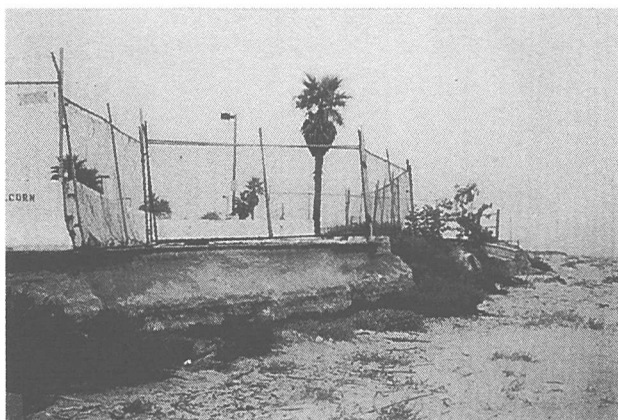
写真-9 侵食されて流出した遊歩道の基礎

写真-9に示した付近より東側の、河口からの距離が大きい場所でも海岸侵食は進んでいるものの、遊歩道が壊れるまでには至っていない。写真-10は海岸線に沿った遊歩道と、その海側の自然海岸の侵食状況である。遊歩道の海側には半固結の土層が露出しており、この土層の前面にはほぼ垂直な面が形成されている。写真-11は礫浜上から崖を撮影したもので

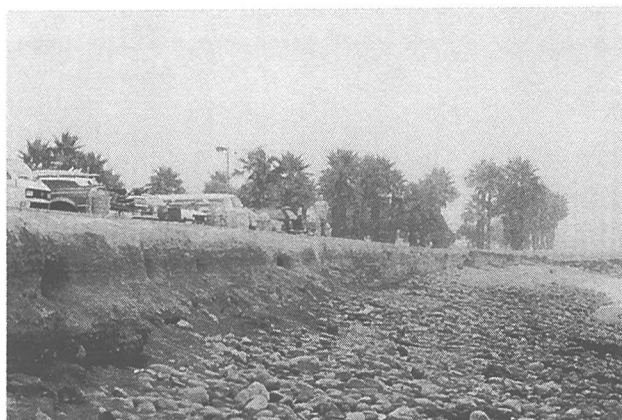
写真-11 半固結状態の土層の側面と下部の礫層および礫浜

あるが、土層の下部には礫層が見える。沿岸漂砂の上手側に位置するヴェンチュラ川の河口付近では海浜は細砂で構成されており、礫は見られなかったことを考慮すると、この付近で見られる前浜上の礫は崖の後退とともに前浜上に出現した可能性が大きいと考えられる。また、半固結の土層の海側を覆う礫が、波の作用によって小規模な崖面の下部に衝突すれば、崖の侵食が助長されることが考えられる。

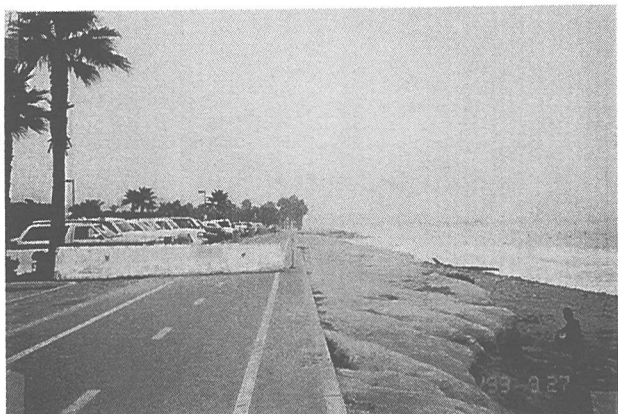
写真-10 閉鎖された遊歩道とその海側の半固結状態の土層

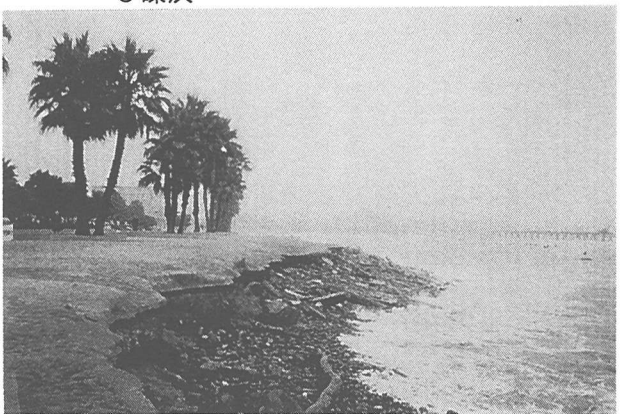
写真-12 侵食された人工地盤

写真-11では前方に多数のヤシ木が見える。ここでは汀線が冲向きに突出している。その原因は後述するようにコンクリート製の排水樋管が突堤と同様な働きをして漂砂移動を阻止しているためである。写真-12は海岸線の突出部の全景である。写真を詳細に観察すると、汀線付近には礫だけではなく、多くのコンクリート片も散乱している。崖面には砂層が見られず、コンクリート片などが多く含まれている。これより、この付近はもともと人工的に造られた地盤であり、それが侵食されて建設時の地盤材料が露出したと推定される。写真-13は会議の行われたホテルの屋上より、南西方向を向いて撮影したものである。海岸線が最も突出した部分には写真-14に示すような排水樋管があり、それが東向きの沿岸漂砂を阻止している。その手前側で、写真では直線状に見える海岸線は礫で覆われている。この付近はヴェンチュラ川の河口デルタとして岬状に突出している。沖合の等深線が半円形状に突出しているため、そこは良好なサーフスポットになっている。写真に示すように斜

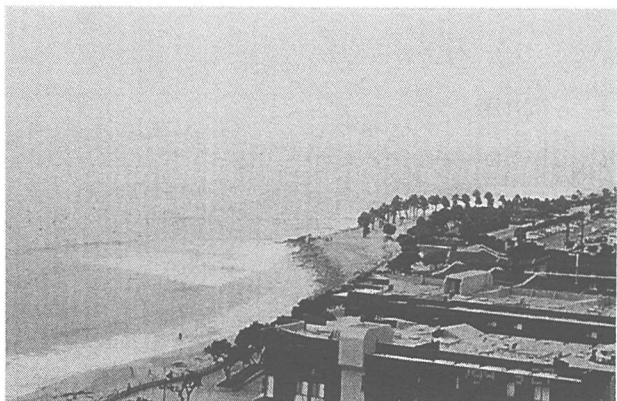
写真-13 会議場のホテルの最上階から見たヴェンチュラ海岸のサーフスポット

ヴェンチュラ海岸では写真-16に示す区域は細砂で覆われているのに対し、写真-13に示したようにヴェンチュラ川河口デルタの東側隣接区域の、海岸線が沖向きに突出した部分の海岸線は礫で構成されている。これはヴェンチュラ川河口デルタの左岸側は海岸線が突出しているため波浪の作用を強く受け、沿岸漂砂量が大きいことが原因である。現況で海岸線は礫で覆われているが、細砂は急速に東向きに流され、写真-16に示した下手側の海浜に運ばれ堆積すると言える。

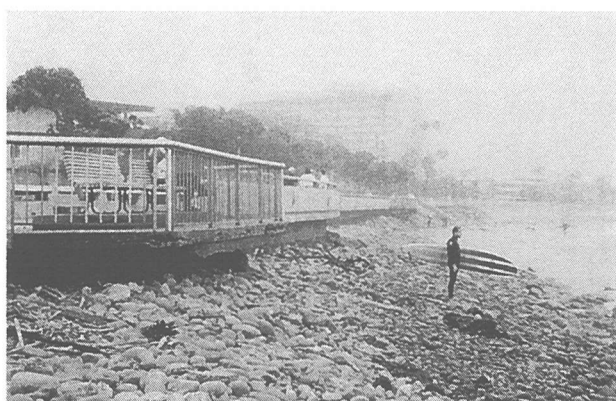
写真-15 排水樋管の東側に延びた礫海岸と遊歩道

写真-15は、写真-13, 14に示した排水樋管の東側の海岸状況を示したものである。海岸線に沿って建設された遊歩道に所々展望台が設置されているが、その前面にはごく狭い礫浜が広がっているのみである。またこの付近で海岸線の方が大きく変わり、写真前方に見えるホテル（シンポジウムの会場）の手前側からは砂浜が広がり、砂浜幅は次第に増す。写真-16は、ホテルの部屋から砂浜を見下ろしたものである。ヴェンチュラ棧橋より南側、ヴェンチュラ港との間には突堤群が配置されている。写真-17は捨石製の突堤と、その両側の海浜状況を撮影したものである。突堤の北西側の汀線は南東側の汀線より突出していることが明らかであり、このことからここでは南東方向の沿岸漂砂が卓越していることがわかる。

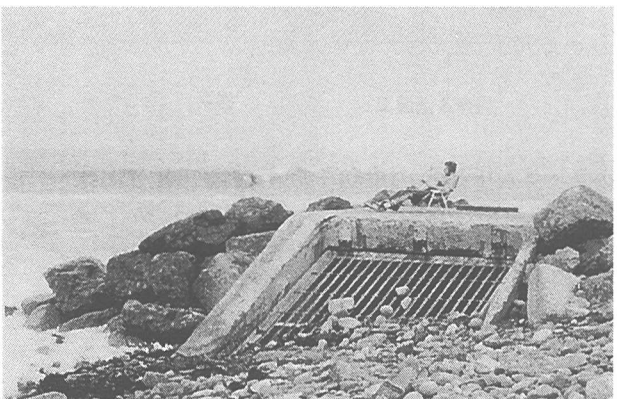
写真-14 海岸線に設置され、突堤効果を発揮している排水樋管

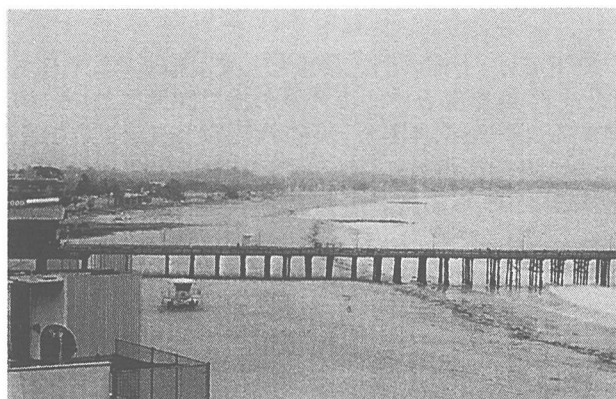
写真-16 ヴェンチュラ棧橋とその南にある突堤

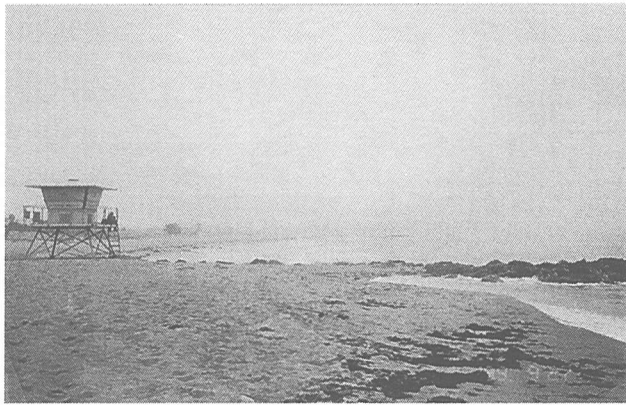
写真-17 ヴェンチュラ海岸北端の突堤左右岸の汀線状況
