# 駿河海岸南西部の歴史的侵食災害と 現況の海岸保全上の問題点

## HISTORICAL BEACH EROSION OF SOUTHWEST SURUGA COAST AND SHORE PROTECTION

宇多高明<sup>1</sup>・清野聡子<sup>2</sup>・石川仁憲<sup>3</sup>・芹沢真澄<sup>4</sup>

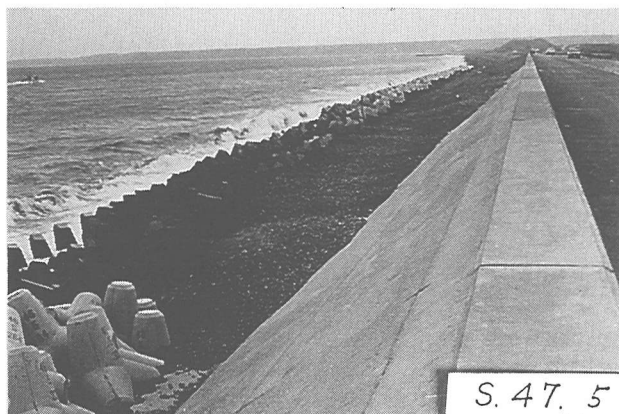
写真-2 駿河海岸川尻工区の海岸状況 (1972年5月)

写真-2は、1972年5月撮影の海岸状況である。直立堤

防が海岸線と平行に延びている。海岸堤防の前面には狭い前浜があり、汀線に沿って消波堤が設置されている。写真状況から判断すれば、前浜幅は高々数mであって、これが台風襲来前の状況を示している。この写真は、大井川河口側から吉田港方面を眺めて撮影したものである。この海岸堤防については、1972年10月30,31日に襲来した台風26号に伴う高波浪によって被災していく状況の詳細な記録が残されている。

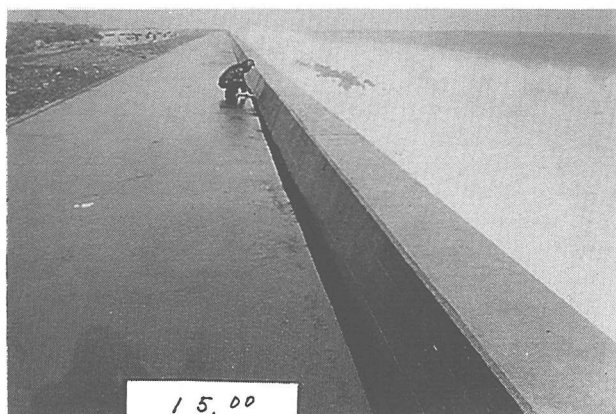
写真-5 海岸堤防の天端に生じた亀裂 (10月31日 15:00)

撮影の海岸状況である。直立堤防の前面で入射波が高く飛び上がり、パラベットの背後の天端面にわずかな沈下が見られる。この写真の撮影後40分が経過した15:00には写真-5に示すように直立堤防と天端の間に直線的なクラックが生じた。さらに、写真-5の撮影8分後の15:08には、写真-6の海岸状況となった。観測者のいる場所ではかろうじて直立堤は立っているが、前方では海岸堤防の倒壊が始まった。さらに写真-7に示す15:45では観測者のいる場所まで海岸堤防の被災が広がってきている。

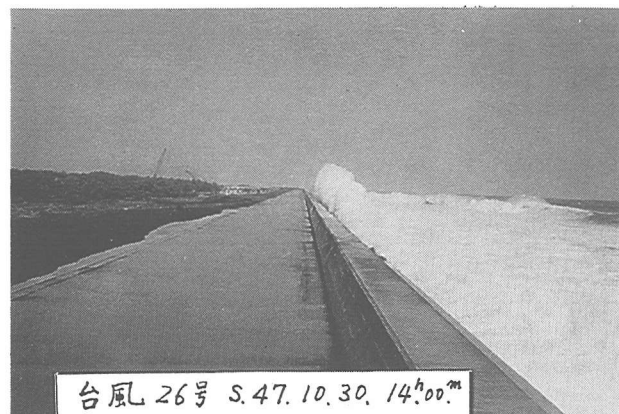
写真-3 海岸堤防への越波状況 (1972年10月30日 14:00)

写真-3は、10月30日14:00撮影の海岸堤防の状況である。直立堤のパラペットによって波の侵入が防がれているが、越波しつつある状況が見てとれる。この段階では、直立堤防は原型を保っている。写真-4は、10月31日14:20

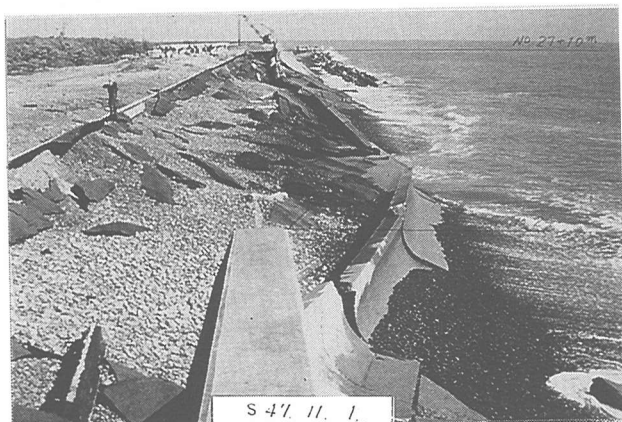
写真-8 倒壊後の海岸堤防を東向きに撮影（11月1日）

写真-8は台風襲来後の1972年11月1日の海岸状況である。海岸堤防は完全に倒壊し、堤防の裏込め土砂が全て流出している。そして倒壊した海岸堤防の下部からはもともと存在した礫浜が現れている。海岸堤防を逆方向から撮影したのが写真-9である。堤防の裏込め土砂の流出によって海岸堤防がブロック状に破壊されていることがよく分かる。

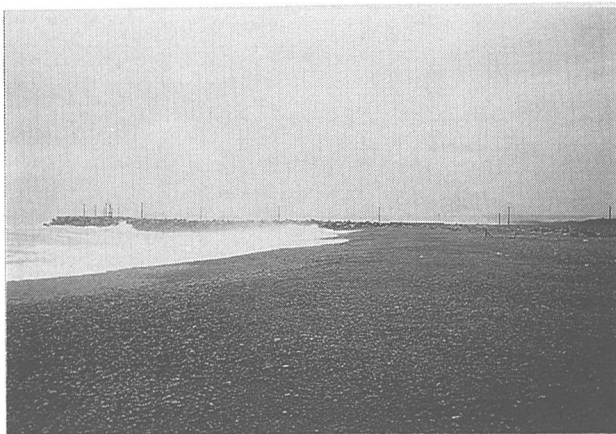
写真-10 吉田港の東側隣接域で砂礫が堆積して形成された広い前浜（1999年4月24日撮影）

写真-10は、前方に吉田港の防波堤を望みつつ西向きに海浜状況を撮影したものである。ここでは大量の砂礫が堆積し、パームが形成されている。一方、写真-10に示す位置から大井川河口方面に向かうと（写真-1の点Cから点B方向）砂浜の広さは急速に狭くなり、写真-11に示すように直立堤防とその前面に消波工が置かれた区域に至る。この海岸堤防に沿ってさらに大井川河口に接近した写真-1の点B付近では、写真-12に示すように海岸堤防の北東端部の被災状況が観察された。三面張りコ

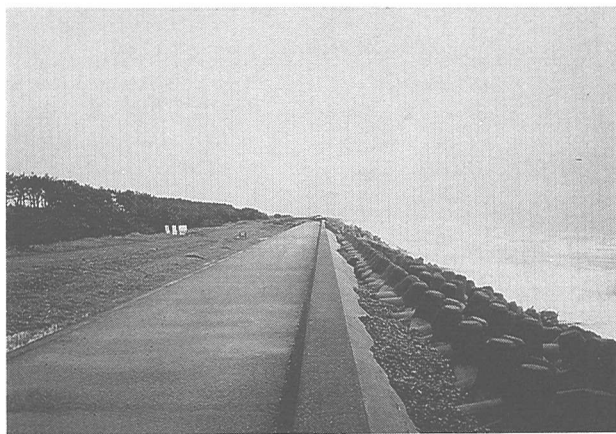
写真-11 駿河海岸川尻工区の海岸堤防と根固工

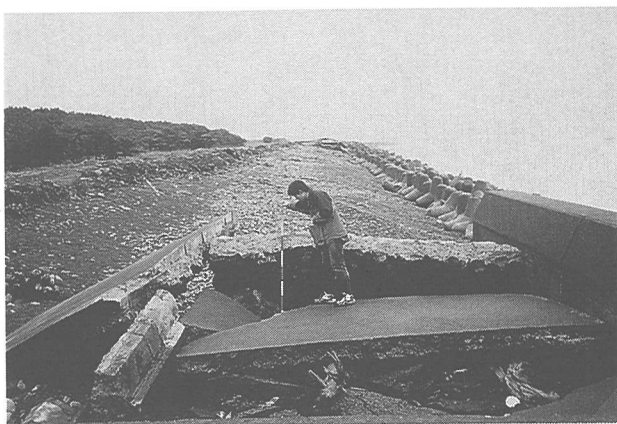
写真-12 吸い出されて倒壊した海岸堤防

ンクリート製の海岸堤防の中込めが吸い出され、天端が陥没している。このような海岸堤防の被災は、1997年の台風20号による高波浪に起因すると推定される。写真-13は、写真-12と逆方向から海岸堤防の被災状況を撮影したものである。砂礫浜上に造られた海岸堤防は、重力構造物であるがゆえに、中込めの流出が海岸堤防の被災を招くことがよく分かる。海岸堤防の被災状況は1972年当時と非常によく似ている。相違点は、1972年当時とは海岸堤防の被災区間の前面に消波工が設置されていなかったのに対し、現況では消波工が設置されていることのみである。

海岸堤防の被災箇所の北東側、すなわち大井川河口側では、海岸線に沿って消波工が連続的に設置されている(写真-12)。この区間では1972年の台風26号による高波浪によって海岸堤防が破壊され、それが撤去されたままの状態となっている。海岸線に沿っては消波工が設置されているが、それらの沈下が著しい。また陸側にはふとん籠が設置されている。

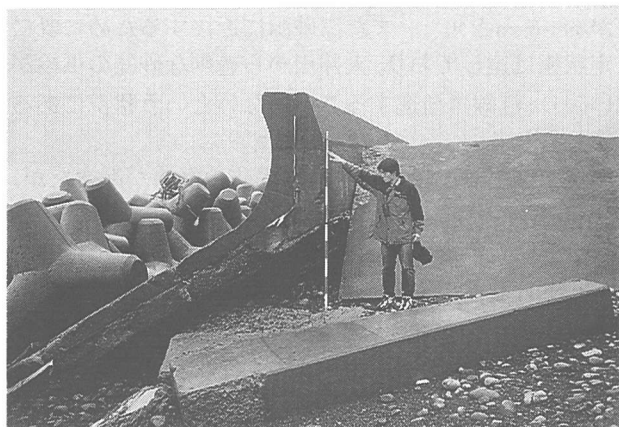
写真-13 壊れた海岸堤防の側面

川尻工区での海岸堤防の被災状況は、駿河海岸のような砂礫海岸において、十分な前浜幅を取らずに海岸堤防を礫浜上に造ることが危険なことをよく表している。写真-13は、砂礫からなる砂浜上に厚さ50cmのコンクリート構造物を設置したとしても、その基礎が確保されなければ容易に破壊されることを明瞭に示している。これは古くから言われている点であり、海岸堤防前面での漂砂移動によって構造物前面の海底地盤高が下がれば、それに起因して基礎が壊れ、さらに堤体の吸い出しを受けて海岸堤防自体の破壊につながるのである。これらの状況を見ると、海岸堤防の設置位置自体が問題になる。海岸線から陸側にある距離離れ、強い波の作用を受けない場所に海岸堤防が造られれば海岸堤防は安定であり、砂礫の移動の激しい汀線付近に海岸堤防が造られること自体が非常に安定性を損なっていることになる。現在、川尻工区では陸側に海岸堤防をずらして建設中であるが、この選択は誤っていないと考えられる。河川流出土砂量の変動に起因して、河口部汀線は前進後退を繰り返すが、そのような変動があっても前浜が確保される位置に海岸堤防が設置されれば、安定性の維持が容易なことが分かる。海岸線は沿岸漂砂の均衡が失われ、漂砂の供給がなくなった場所では必ず後退する。本来、それらを考慮して海岸堤防の位置が定められるべきである。しかし、現況ですでに各地の海岸堤防は建設がほとんど終わっている。したがって既設の海岸堤防の被災防止においては、砂礫の移動が少なくなる深さまで基礎を建設し、その上波力を弱めるための消波工が設置されることになる。このことが海岸侵食の激化とともに海岸の人工化が進んだ原因の一つと考えられる。

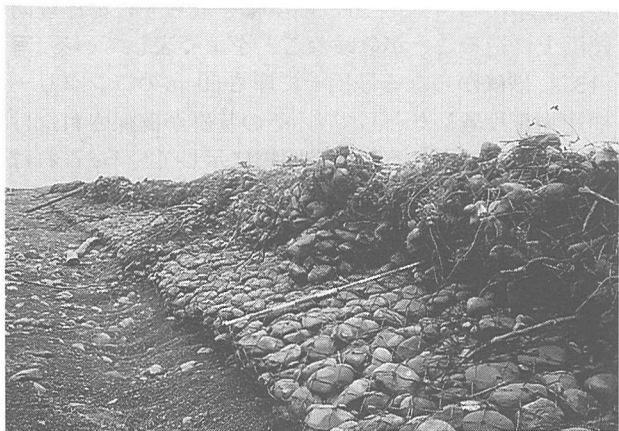
写真-14 めくり上がったふとん籠

写真-14は、ふとん籠の被災状況を陸側から観察したものである。ふとん籠は岸沖方向に並べて設置されていたが、陸側半分は全く変形が見られないにもかかわらず、海側半分は大きく陸側にめくり上げられている。これは1997年の台風20号による高波浪が、ふとん籠を下部から持ち上げるようにして作用したため生じたものと

推定される。

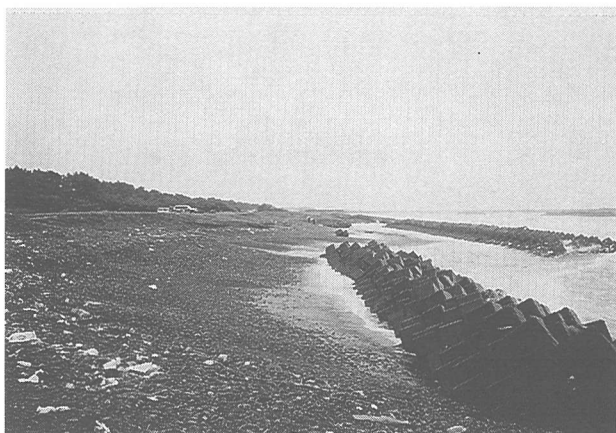
写真-15 吉田港南西側の離岸堤群に隣接する消波堤周辺の海岸状況

住吉工区は吉田港の南西側に隣接する延長2,228mの区域である。この区域のうち吉田港に隣接する約1,100mは港湾区域の指定を受け、そこでは離岸堤が設置されている。また住吉工区の南西側には坂谷口川を挟んで延長820mの榛原工区がある。さらにその南西には静岡県管理の静波海岸が勝間田川河口までに広がっている。写真-15は、南西端の離岸堤と、それよりさらに南西側において汀線固定のために設置された消波堤周辺の海岸状況である。汀線付近の勾配はかなり急で、礫からなっている。写真-16は写真-15と逆方向に撮影したもので、ここにも汀線固定のための消波堤が設置されている。消波堤の背後には急勾配のバームが形成されている。写真-15、16に示す位置に消波堤があり、そこで汀線位置が固定されているために、これらの消波堤の南西側隣接部では汀線が大きく後退するとともに、浜崖の形成が見られた。写真-17がその状況を示している。この写真は写真-16に示した消波堤の南西端部付近から南西側を望んで撮影したものである。手前から前方へと、汀線が後退していることが見て取れる。写真-18は、写真-17において

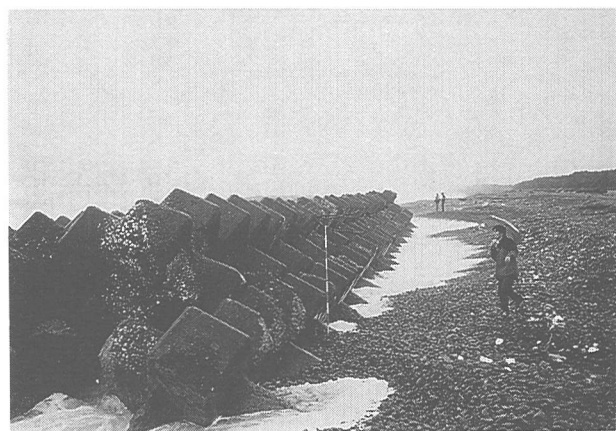
写真-16 消波堤背後の海浜状況

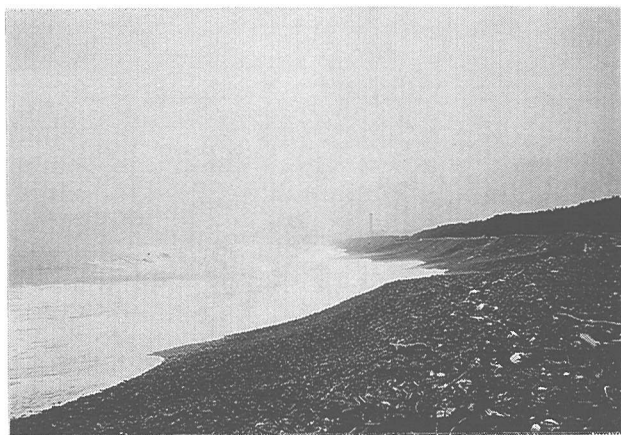
写真-17 消波堤南西側の汀線後退域

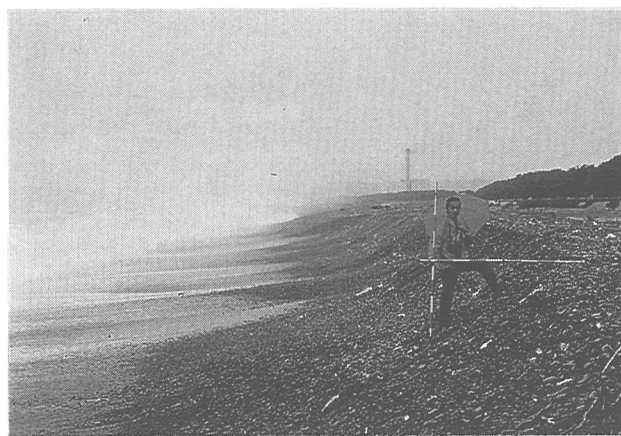
写真-18 侵食されて形成された浜崖

最も汀線が後退している部分において、礫浜に形成された浜崖の状況を示す。ここでは前浜勾配は約1/2と非常に急である。このように急な浜崖の形成状況を吉田港北東側の海浜状況を撮影した写真-10と比較すれば、北東側でのバームを有する広い前浜の存在と、写真-18に示した浜崖のできた海浜とが非常によい対照を示すことが分かる。そして、このように浜崖侵食が進んでいる状況は、この付近では現在もなお南西向きの沿岸漂砂が存在し、それによって離岸堤群の南西側では侵食されつつあることを意味する。
