# Sydney近郊のManly海岸の現地踏査と それに基づく2,3の考察

FIELD OBSERVATION OF MANLY COAST IN THE VICINITY OF SYDNEY  
AND SOME NOTES ON COASTAL ENVIRONMENT

宇多高明<sup>1</sup>・西村 晋<sup>2</sup>・渡辺宗介<sup>3</sup>

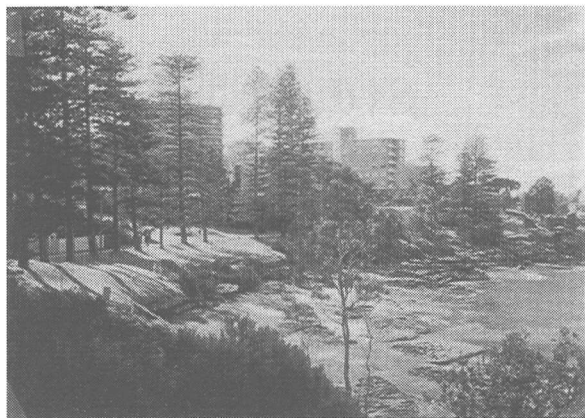
Manlyの内湾側には小規模なポケットビーチと岩礁とが交互に連続している。写真-1はManlyの船着場からFairlight地区へと移動する途中の海岸状況である。写真に示すように海岸線に沿って海食崖が続いており、その前面の岩礁上にごく狭いポケットビーチが広がっている。このポケットビーチには写真-2に示すような木製階段が設置され、汀線へのアクセスが確保されている。階段は質素なものであるが、十分に機能している。

また、階段のすぐ右側に見えるように、海食崖には海食洞ができていますが、その前面には侵食防止のための護岸や消波工は設置されておらず、天然のままである。この地区は入り組んだ湾内に位置するために、太平洋からの波浪が直接作用することはないために、特に侵食対策がなされていなくても不思議ではない。しかし、外海に面した海岸であっても海食崖の侵食対策は一般には行われておらず、天然の奇岩からなる海岸線がどこにでも見られるのが現状である。この点が、海食崖にはほとんど侵食対策のなされているわが国との大きな違いの一つである。またSydney近郊で見られるように、海食崖をそのまま放置するという状況はCalifornia州の海岸で見られた状況<sup>1)</sup>と全く同じである。

写真-1 海食崖の下部に薄く砂が堆積した小規模なポケットビーチ

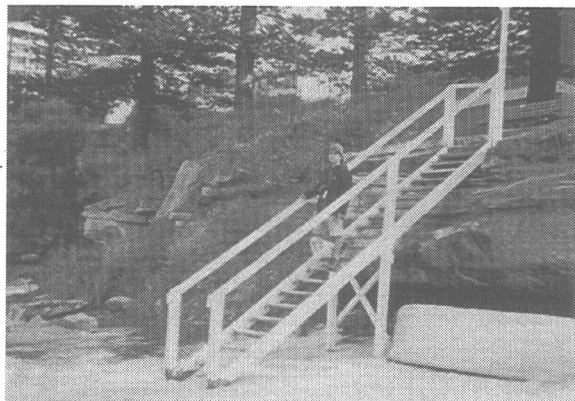
写真-2 ポケットビーチへ下りるための木製階段

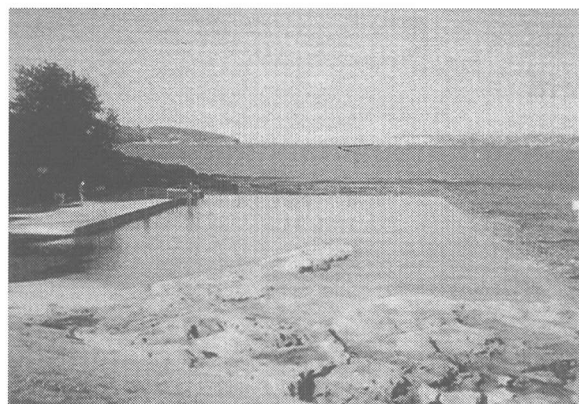
Manlyの内湾側に位置するFairlight地区には小規模なポケットビーチがある。写真-3はこのポケットビーチの東端で撮影した海水プールの状況である。ポケットビーチの端部は岩礁であり、その岩礁の一部を掘削して造られた海水プールである。プールの水面高は平均海面からそれほど高くはなく、通常時波浪でも満潮時にはプール内への越波が起こり得る条件にある。このため良好な海水交換があつて、プール内の水質は良好に保たれている。プール利用者の安全度確保のためにはプールの縁にジュラルミン製の小さな柵があるのみである。

写真-3 Fairlight地区のポケットビーチの端部に建設された海水プール

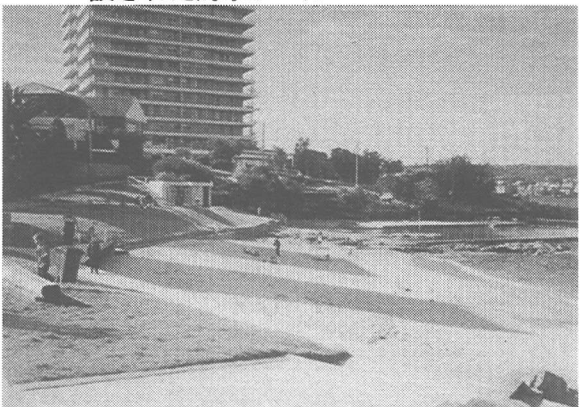
写真-4は、Fairlight地区のポケットビーチを東向きに撮影したものである。海浜の前方には写真-3に示した海水プールが見える。その位置より手前側に小規模な砂浜が広がっている。幅数十mの砂浜があり、その陸側のなだらかな斜面には芝が植えられている。全体に海岸は非常にきれいであり、わが国の海岸のようにプラスチックのゴミなどが散乱するという状況は見られない。注目されるのは砂浜と背後地とを分ける護岸の高さにある。護岸高は、砂浜で遊ぶ小さな子供の胸程度の高さである。このため背後地の芝生上から難なく砂浜へ下りることができる。Fairlight地区はSydney湾の内側に位置する。したがって潮位差は約1.3mあるものの、外海からの高波浪を直接受けない。しかしわが国の場合にはこうした場所でも高潮対策上かなり高い護岸があるのが一般である。これと比較してこの地区では、背後地と一体となった海浜利用が最大限行われている。

写真-4 プールの西側隣接部にある海浜とそれと連続する公園

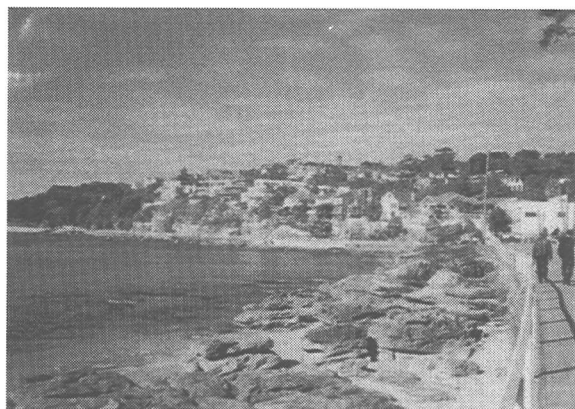
写真-5は東端にある町へと続く遊歩道を撮影したものである。岩礁とその間に広がる砂浜の背後に沿って遊歩道が続いている。岬の端部には写真-6に示すように海岸線近傍まで民家が迫っている。わが国の海岸状況と非常によく似ている。直立護岸の前面には約10m幅の海浜があるが、この砂浜のみでは幅が狭いために遊歩道上への越波を防ぐことができない。このため、遊歩道には手すりではなくコンクリートの直立壁が造られている。しかしその高さは成人の腰程度の高さに収まっている。写真-7は写真-6の中央に見えるレストランを逆方向から望んだものであるが、この付近のみ直立護岸で守られていること、そして海浜へのアクセスのためには護岸に小規模な階段が設置されていることが見て取れる。

写真-5 Manly海岸東端部の遠望

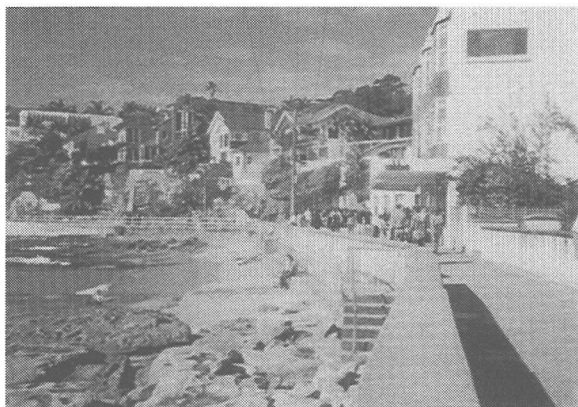
写真-6 Manly海岸東端部にある町の前面の遊歩道と海岸護岸

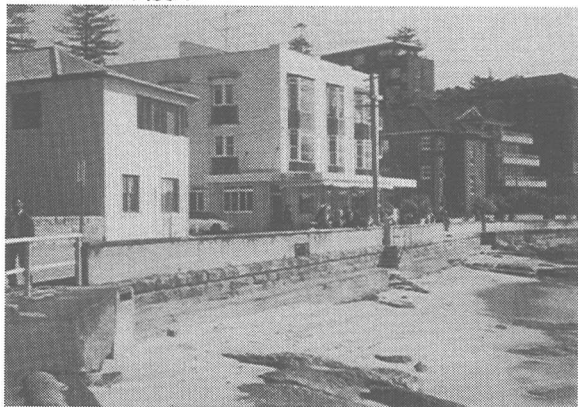
写真-7 Manly海岸東端部の町の正面と海岸護岸

わが国では、海岸保全施設築造基準において護岸の高さの設定法が定められている。ある工区内で護岸の高さを定める場合、当該区域のうち最も安全度の低い場所の高さを周辺区域の代表として用い、安全度を向上させるとの理由で当該区域全体の高さを定めることになる。しかし写真-7,10に典型的なように、Sydney近郊では、背後地の状況によって護岸の高さが一律ではなく、護岸上への越波がしばしば起きている場所もある。しかし、その場所が景観から考えて良好な視界を与えている場所も多くあった。こうしたことを考えると、安全度を高めさえすればよいとの理由で、最も危険な場所での条件で算定した護岸高をその区域全体の護岸高として定めることは、逆に景観や利用面から見た海岸のポテンシャルを下げてしまうことを意味する。このことから、真に保全・環境・利用のバランスを考えるのであれば、護岸高を常にこの方法によって定めなくてもよいとの考え方についても一考の必要があると考えられる。

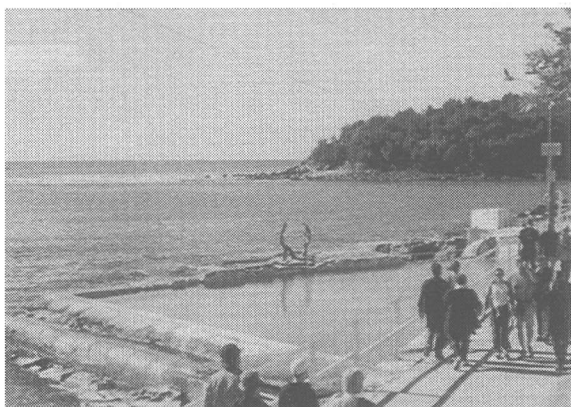
写真-7に示した場所の少し東側には写真-8に示すような岩礁上に海水プールが建設され、海岸利用面への配慮がなされている。この位置からは沖合に岬とその周辺での碎波が見える。この小岬はManlyの半島から突き出ており、そこはサーフスポットとして有名な場所となっている。現地踏査時においても写真-9に示すようにサーフィンが行われていた。突出した岬の周辺が半円形状の浅瀬となっており、そのため常時斜め碎波が生じて良好なサーフスポット<sup>2)</sup>が形成されている。

写真-8 Manly海岸東端部の岬の手前側にある海水プール

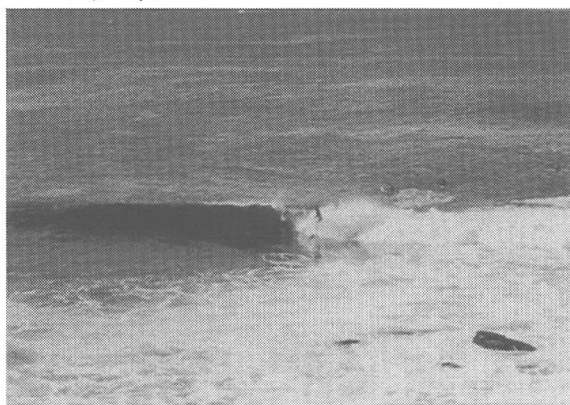
写真-9 Manly海岸東端部にあるサーフスポット

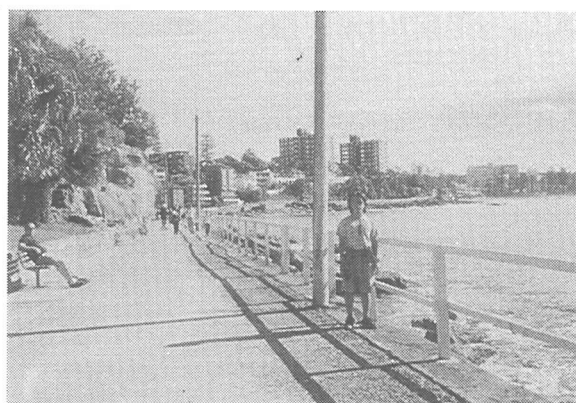
写真-8の撮影地点を過ぎると再び遊歩道には手すりが付いており、護岸高は低くなる。この付近は岬の先端部に近いために、遊歩道上への越波がかなりあることが写真-10に示すように、遊歩道の海側端部から陸側へとコンクリート面がかなり剥がれ落ちていることから見て取れる。わが国の海岸であれば、このような状態になれば沿岸方向に一律の高さを有するコンクリート護岸が造られる。しかし写真-10に示す

ように遊歩道に所々設置されたベンチに座って海を眺めながら休憩する人々にとって景観を台無しにする直立護岸は設置しにくいところである。

写真-10 遊歩道への越波によって剥がれた舗装

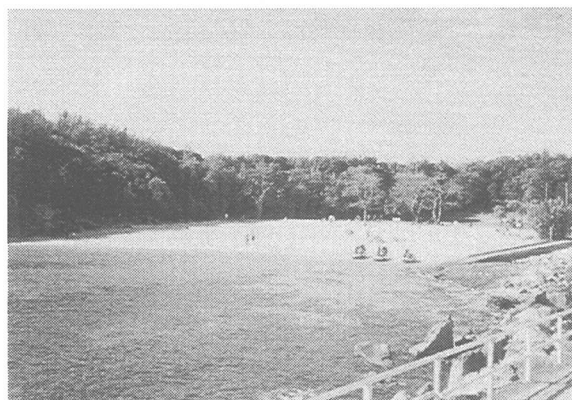
写真-11は、写真-8に示した小規模な岬に囲まれた小さなポケットビーチである。写真右端には写真-12のように休憩所を兼ねたレストランがあるが、砂浜と背後のレストランの間には海岸堤防などの施設は何もなく、海浜からレストランまでは同じレベルを徒歩で行き着くことができる。岬の陰にあるポケットビーチ内にあるとは言え、うらやましいほどの自然海岸の状況である。

写真-11 Manly海岸東端部にある小規模なポケットビーチ

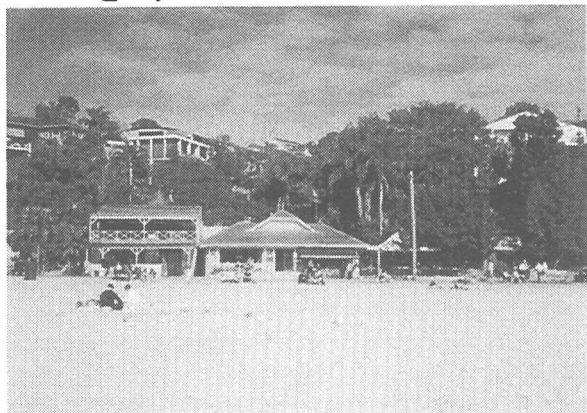
写真-12 小規模なポケットビーチの背後にある休憩所

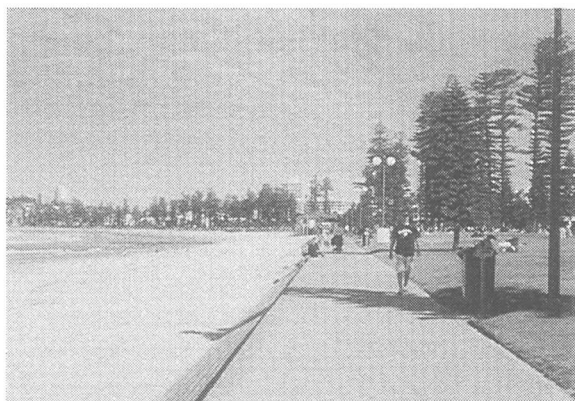
Manly北部にはQueenscliffのHeadlandがあり、この岬が沿岸漂砂に対する境界条件となってその南側にポケットビーチが広がっている。その海岸がQueenscliffビーチと呼ばれている。岬の付け根には再び海水プールが設置され、このプールの南側には鳴き砂からなるビーチが広がっている。写真-13は海浜、海岸線に沿って延びる遊歩道、および背後の公園状況を撮影したものである。この遊歩道にも、海浜地と背後地の視界を妨げる直立護岸の天端が突き出ている。遊歩道の海側には護岸があるがこの護岸は急傾斜なために海浜に下りられず、海浜へのアクセスとしては写真-14に示す小さな木製階段が利用されている。

写真-13 Queenscliffビーチの海浜、遊歩道および背後の公園

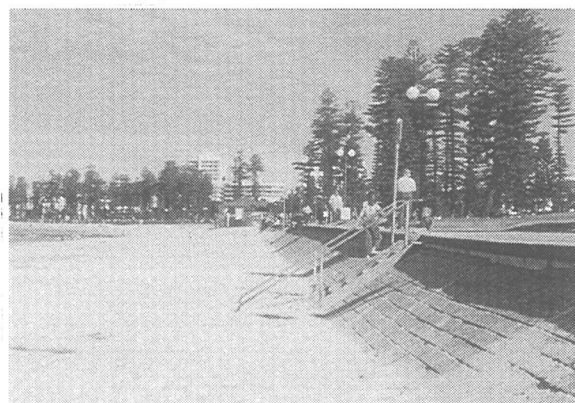
写真-14 Queenscliffビーチの海岸護岸と階段

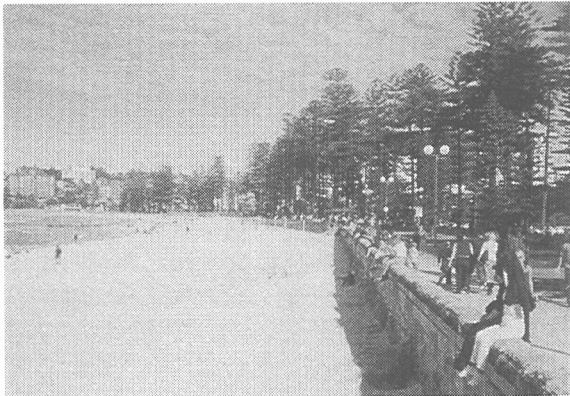
写真-14の撮影位置から南向きにさらにManlyの中心部に接近すると写真-15のような直立護岸に変わる。この護岸は遊歩道より50cm程度高く、ちょうどよい腰掛けになっている。護岸材料には天然石が使われており、コンクリートより自然な印象が強いのが特徴である。

写真-15 North Steyneビーチの海浜と直立型海岸護岸

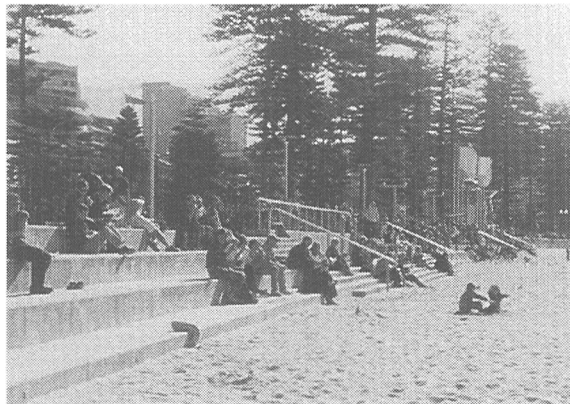
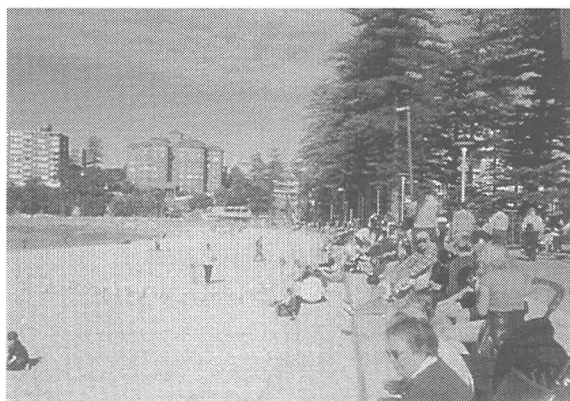
Manly中心部の海岸で撮影したのが写真-16,17である。Manlyの内湾側から両側に多くの店が並んだ遊歩道を通して最初に外海側の海浜に着く場所が写真-16,17に示す階段護岸である。階段護岸は、多くの人々が休憩する場所として利用されている。この階

段は成人がちょうど座り易い高さでステップを有している。一般に、わが国の階段工では座る場所が平坦でないのに対し、ここでは平坦面を有するために非常に座り易いという特徴を有している。

写真-16 Manlyビーチの海浜と腰掛け用階段護岸

写真-17 腰掛け用海岸護岸の側面

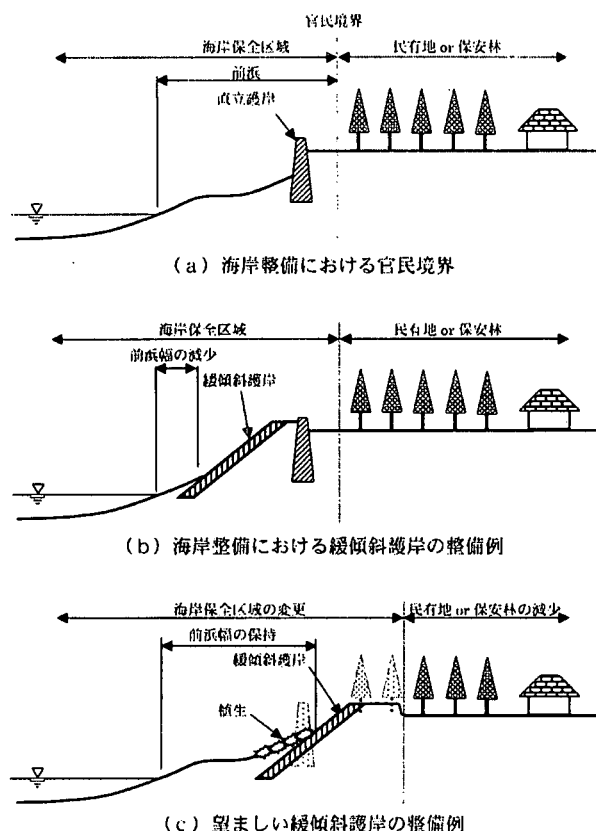
Manlyの海岸調査によれば、海岸線付近によく自然が残され人工度が低い点において非常に良好な環境条件に置かれており、それは単に海岸施設がよく整備されているという条件とは明らかに異なる。この理由について考察する。わが国で自然の多く残された海岸で整備を行う場合、図-2a,bのように、一般に背後は民有地ないしは保安林である。民有地の場合、海岸管理者は官民境界から海側に広がる海岸保全区域でのみ各種工事を行うことができる。このため背後地とは隔絶された、海岸線付近でのみ施設造りが行われ、ある場合には直立型海岸護岸を「景観とアクセスに配慮して」という名目で緩傾斜護岸に変える工事が行われ、もともとわずかにしか残されていなかった前浜がコンクリート護岸で埋め尽くされてしまい、環境に配慮したつもりが自ら環境破壊を招くことにつながっていく。本来的には、環境改善のために護岸の緩傾斜化を図るのであれば、図-2cのように旧来の直立護岸を取り壊して陸側に用地を広げ、護岸前面に植生の繁茂可能な後浜を創出することが必要である。

図-2 海岸保全区域が狭い海岸における海岸環境の改善策の検討案
