# 内湾域における水遊び中の事故に関する現地調査

## FIELD INVESTIGATIONS ON A FATAL SWIMMING ACCIDENT IN A SEAFRONT PARK IN TOKYO BAY

Shigeo TAKAHASHI, Yoon-Koo KANG, Atsuhiko OKUDAIRA and Toyokazu KURODA

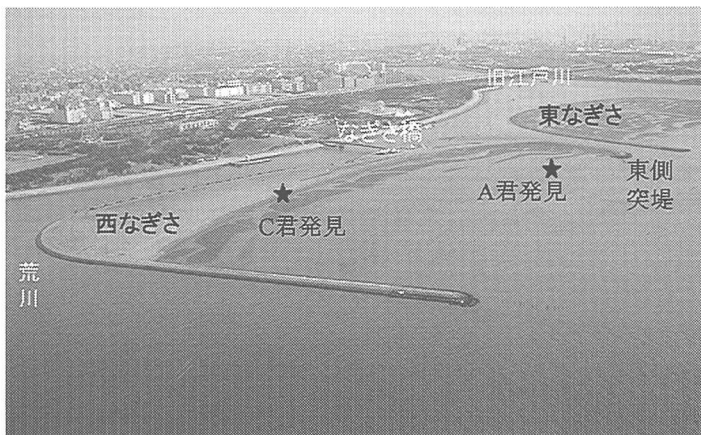
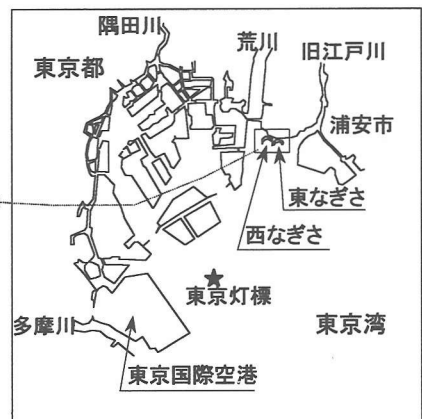
写真-1 葛西海浜公園の位置および状況と子供の発見場所

葛西海浜公園は、干潟を保存し、あわせて都民に海辺のレクリエーションの場を提供するために、1980年から1989年までに整備されたものである。写真-1は、2001年3月27日干潮時に撮った航空写真であり、西なぎさと東なぎさを示している。両者はそれぞれ東西約1 km南北0.5 kmで突堤に囲まれたポケットビーチ状の海浜である。水遊び事故の発生した西なぎさは、潮干狩りや水遊びなどのレクリエーションや野鳥を始めとする自然の観察を行う海浜ゾーンである（エコポート（海域）技術推進会議、1999）。

事故は、2000年7月30日12時30～40分の間で発生したと考えられている。後掲の図-2によると、当日は大潮で、事故発生時は、10時20分の干潮（10 cm）から潮位が50～60 cmほどに上がっている上げ潮時であった。また、天候は晴れで暑く、夏休みの日曜日であったため多くの人々（13,000人）が訪れ、水遊びを楽しんでいた。当日、3人の小学生（A君8才、B君8才、C君7才）が葛西海浜公園の西なぎさの海に入って水遊び中、高波にさらわれ、B君は自力で浜へ戻り無事だったが、残念ながらA君とC君は死亡してしまった。なお、A君とC君の発見場所は写真-1に示してある。

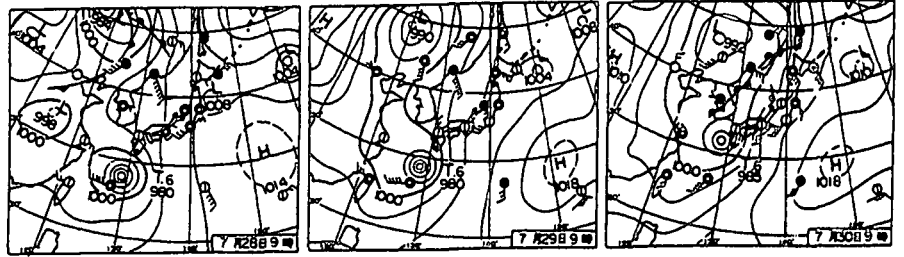
図-1 天気図（2000年7月28日～30日）

図-1は、7月28日～30日間の天気図である。全国的な気象攪乱としては台風6号があり、関東地方に影響をもたらしている。7月30日の葛西海浜公園における事故は、台風6号が日本海側を抜ける際に発生したものであり、当日の関東地方では強い風が吹いていた。

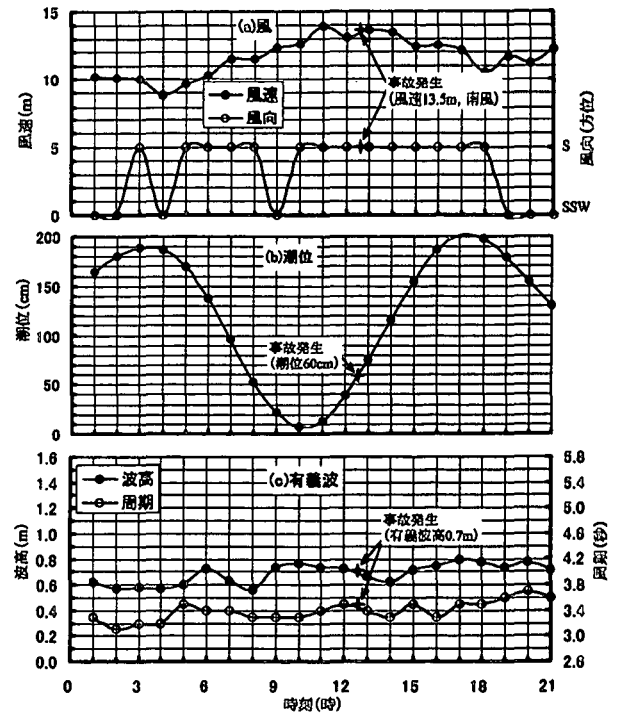
図-2 気象および海象状況（風、潮位、波浪）

図-2は、葛西海浜公園から8 kmほど南に位置している東京灯標（写真-1）で観測した事故当日の(a)風の風速および風向、(b)潮位変動および(c)波浪の有義波の波高と周期を示したものである。

まず、同図(a)より、事故発生当時の風は、南風が13 m/s以上となっており、東京湾内としては非常

に強い風である。ただし、西なぎさ内では突堤などの影響により、かなりの減衰があったと考えられる。同図(b)より、当日の干潮は10時20分ごろであり、事故の発生した12時30～40分の間では潮位が50～60 cm程度と推定される。同図(c)より、東京灯標では、事故発生3時間前から周期3.4秒、波高0.7 m以上の波が続いており、波数が1時間に1000波を越えることから、事故発生当時の最大波高は有義波高の1.8倍の1.2 m以上も考えられる。東京灯標における年間の平均有義波高は30 cm程度であり、この0.7 mの有義波は東京湾内で年数回程度発生する高波に相当する。なお、東京灯標と事故発生場所は8 kmほど離れているため、事故発生場所に来襲してくる波は、事故発生30分～1時間前の観測波に対応し、より発達していることも考えられる。

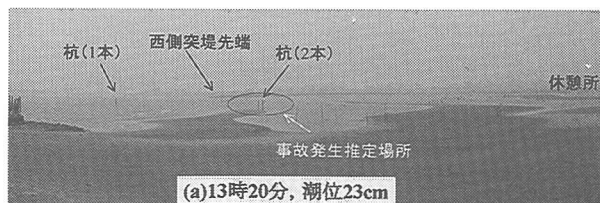
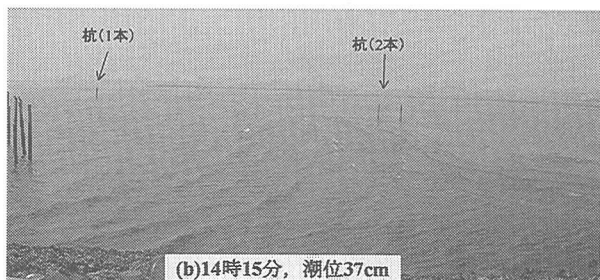
写真-2 潮位変動にともなう事故発生推定場所近傍の状況（東側突堤の先端からみた状況，8月3日）

踏査した8月3日は干潮が13時15分頃であり、潮位が23cmまで下がっている。この潮位では、海浜が非常に遠浅でしかもバーとトラフが4～5回も繰り返す特徴的な地形になっていることが分かった。写真-2は、事故発生推定場所の近傍の状況を東側突堤の先端から撮った写真である。事故現場付近は2本の杭付近でバーになっており、干潮時には海面上に現われる（同写真(a)）。干潮時に東側の突堤から陸続きになり容易に2本の杭付近に近づくことができ、なお海浜の休憩所前からも4つのバーとトラフを経てそこに達することができる。しかし、干潮から+10cm程度までの潮位となる時間は、干潮時の前後の1時間から1時間半、計2～3時間ほどであり、それを過ぎると急に潮位が上がって沖合のバーから次第に水中に没し（同写真(b)）、平均潮位（+114cm）を過ぎると汀線は急勾配となる前浜部に達する。この潮位ではバーはほとんど見えなくなる。

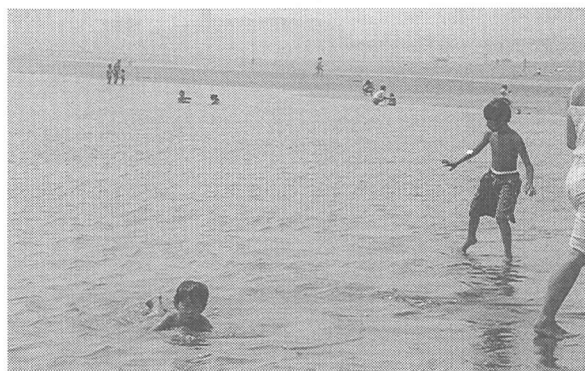
写真-3 水溜まり場で遊ぶ子供たち（8月3日，13:00，潮位23cm）

葛西海浜公園を利用するのは若い家族が多く、小さな子供を遊ばせることも多い。当日も小学生以下の子供が多く、ほとんどが急勾配の前浜部付近で遊んでおり、干潮時にもその付近に残った水場で遊んでいる（写真-3）。ただし、干潮時には沖側先端あるいはその一つ岸側のバー付近で遊ぶ人々も見られた（写真-4）。踏査した日には、10分間に1度くらい警告のアナウンスメントがあり、先端のバーより

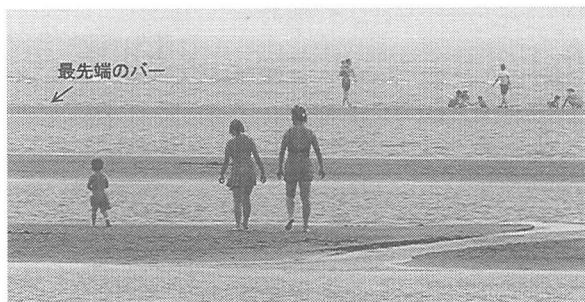
写真-4 最先端のバー付近で遊ぶ人々（8月3日，12:58，潮位:23cm）

沖側に出る人は少なかったが、警告がなければ、そこまで行くことは容易に考えられる。特に利用者が多い場合には、混雑を避けて沖側に出て遊ぶことは十分考えられる。

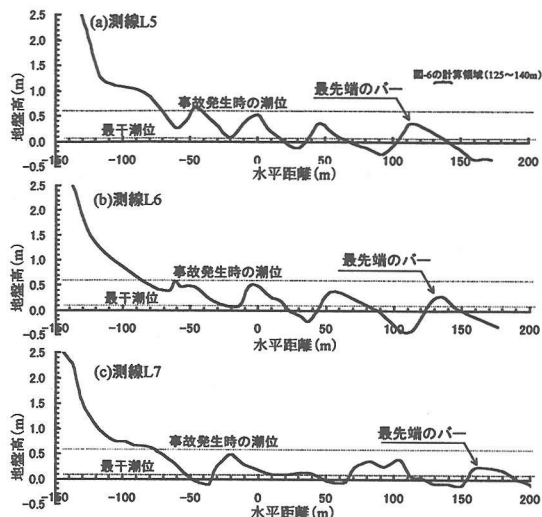
図-3 岸沖断面地形 ((a)L5, (b)L6, (c)L7)

図-3は事故が発生したと考えられている測線L5からL7の岸沖断面地形を示したものである。横軸は汀

測線L5からL7の先端のバー付近で事故が発生したと考えられているが、この付近は踏査でも分かっていたようにバーとトラフが顕著である。後浜(休憩所下の平坦な砂浜)が+3m以上であり、そこから+1mまで急に下がる急勾配の前浜部(1/10から1/20の勾配)があり、やや平坦なステップからバーとトラフが繰り返す海底地形となっている。先端付近ではバーとバーの間隔が40~80m、高低差が50~100cmである。

例えば測線L5では、事故が発生したと思われる最先端のバーはその頂部が+40cmで沖側に1/30~1/60ほどの勾配で-30cmまで下がり、そこから40mほどやや平坦なステップ上の地形となり、そこから1/50程度の勾配で深くなっている。この最先端のバーは、当日の干潮時で水面より30cmほど高くなっており、潮位40cm(12時)まではみえる。それから3,40分後の事故の発生した時はバーの頂部でも水深が20~30cmとなって、8歳の子供の場合、ひざの付近まで水位がくると思われる。なお、測線L6やL7からも分かるように、西側になるほどバーは沖側に移動し、その頂部の高さはL. W. L. 程度、あるいはそれ以下となっている。

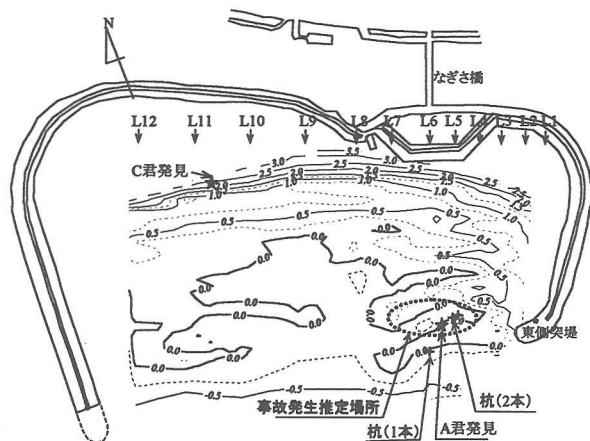
図-4は、測量結果から全体の深浅図を求めたものであり、C. D. L. 上の高さ(深さ)で表しており、図中のL1~L12は深浅測量の測線番号である。全体的には、この海岸の中央部が深く、両突堤側で浅くなっている。また、今回の測量では明確ではないが、沖側には浚渫で深くなっている場所があり、それに向かって全体的に急に深くなっている。全体的に図-3で述べたバートラフ地形であるが、中央はやや深く、バー・トラフ地形が顕著ではなく、西側は平坦なステップ上の地形が長いのが特徴であるが、先端部はやはりバー・トラフとなっている。こうした

葛西海浜公園では，事故防止のさらなる対策として測量結果などを基に，図-4で示した沖から2番目のバーに杭を打って特に危険な区域を明示している。また，地形や潮位の特徴，あるいは遊泳時の注意点などについて利用者に啓蒙をはかる事を計画している。

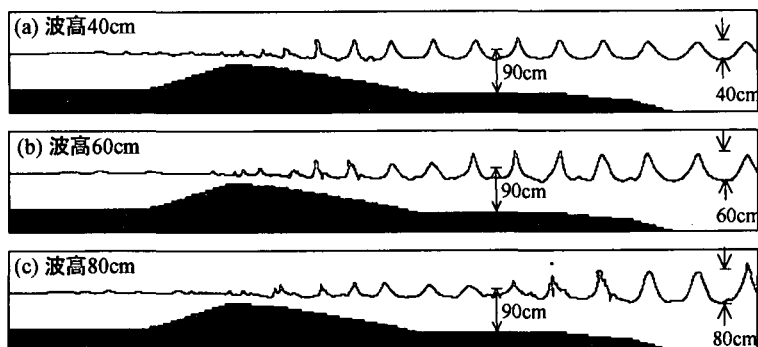
図-5 最先端バー近傍における空間波形（測線L5，周期3.4秒）

図-5(a) (b) (c)は、波高 $H$ が40cm、60cmそして80cmの波が入射した場合における、波の伝播を示すものであり、測線L5の海底形状について沖側先端のバーとその前のステップ上の地形について計算を行っている。

入射波高が40cmでは、水深が70cm程度の斜面前部で砕け始め、水深が40cm程度のところでも40cm以上の波高となっている。入射波高が60cmでは水深80cmの前面ステップのところで砕け、70cm程度の波高になっており、水深40cmでも40cm程度の波高となっている。入射波高が80cmでは、計算造波境界ですでに砕波しておりステップの前の斜面で砕波し、水深40cmのバーの斜面では20cmの波高とかえって小さくなっている。

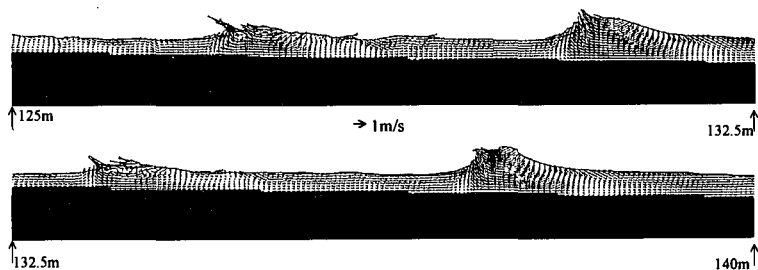
図-6 測線L5におけるVOFによる砕波変形計算（計算条件：沖合波高40cm，周期3.4秒；計算区間125m～140m）

図-6は、図-5と同様に、入射波高40cmの波が測線L5の最先端バーの頂部から沖側27mから12mまで（区間140m～125m、水深で約50cmから30cm）のところで砕波する様子である。水深が45cm付近で波が砕け、波の峰の高さは静水面上55cmとなり波高もほぼ60cmとなっている。こうした波が人に作用すると波面の衝突によって衝撃的な力となり危険である。図には速度ベクトルが示してあるが、流速も1m/sを超えるものが出ており、また砕波後には海底面に向かう渦が認められ、巻き込まれる危険性がある。

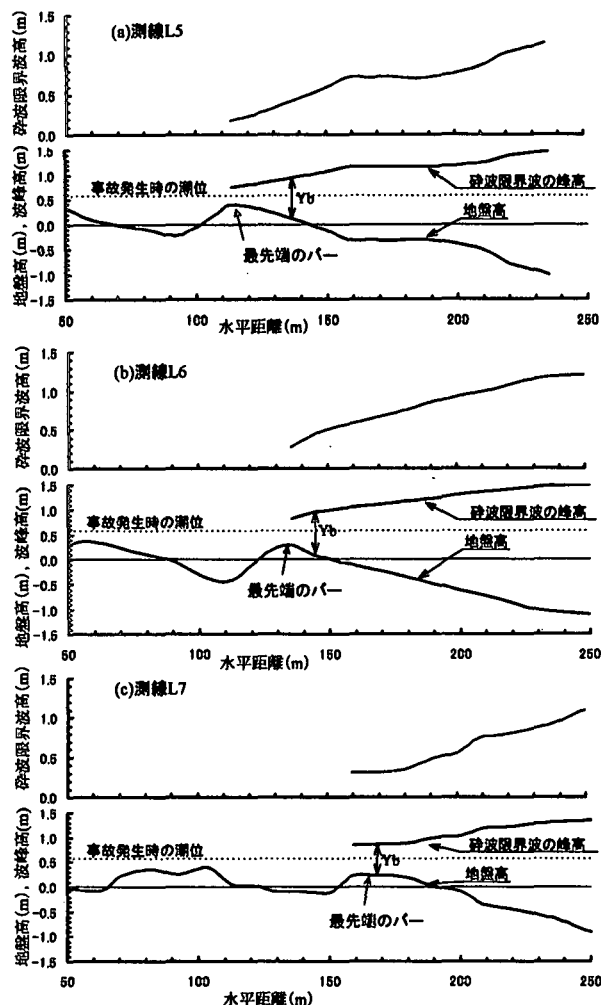
図-7 最先端バーの沖側における砕波限界波高とその波峰高（計算条件：勾配1/30，沖換算波長18m）

図-7は、L5、L6およびL7の地形に対して最先端バーの付近の海底地形と図表から求めた砕波限界波高とその波峰高を示したものである。周期3.4秒の波が浅水変形をし、事故発生地点に到達したときの砕波限界波高とその峰高を合田の砕波指標（合田，1970）より求めている。なお、図中の $Y_b$ は、各地点における最大水深になる。

まず、L5に対して砕波限界波高はバー頂部で20cmと小さいが、バー沖の斜面上（水深20～90cm）では20～70cmとなる。また、そのときの最大水深（ $Y_b$ ）は50～150cmとなり、身長120cmほどの小学生の身長を超えところもある。また、砕波限界波高からみると、観測されている入射波の有義波高は70cmであるため、かなりの数の波はバーの沖でも砕波し、

バー上でほとんどの波が砕波していると思われる。

なお、L6やL7上ではL5より水深が大きくなり、バー頂部でもさらに大きな波高で砕波し、峰高もさらに大きくなることが分かる。
