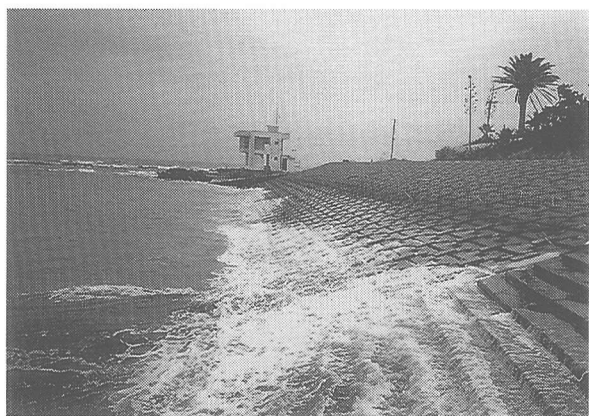
写真-1は瀬戸浜の海岸状況である。海岸線には長大な斜面を持った護岸(緩傾斜護岸)がそそり立っている。緩傾斜護岸の先端は海中に大きく突出し、先端水深が大きいので太平洋からの入射波浪があまり減衰することなしに護岸斜面上へとはい上がっている。ここにはもともと海浜があったが、それらは完全に消失している。護岸は緩い勾配を持っていることから分かるように、汀線へ近づき易いようにという設計がなされていたと推定できる。しかし、宇多ら<sup>1)</sup>で述べたと同様、緩傾斜護岸ののり先は常時波の作用を受けると同時に、そこでは生物付着が著しくヌルヌルして危なくて近づけない。このため汀線へのアクセスは確保できず、所期の目的は達成されていない。また磯が埋められてしまったことは、浅海の生態系の劣化を招いたと考えられる。その定量的評価は難しいとしても、この写真のみから判断すれば「一体この海岸防護工事は何のために行われたのか?」という疑問が湧いてくるに違いない。その場合、このような護岸工事は行うべきでないと決めつけても問題の解決には繋がらないであろう。問題の所在をもう少し深く探ると、日本人の環境認識が様々であり、地域全体でよりよい環境を造ることよりも局所的に問題を解決すればそれでよい、という目先の利益追求型であってトータルのかつ長期的視点が欠如していることに問題が帰すように思われる。

写真-1 瀬戸浜南部の緩傾斜護岸への波の遡上状況

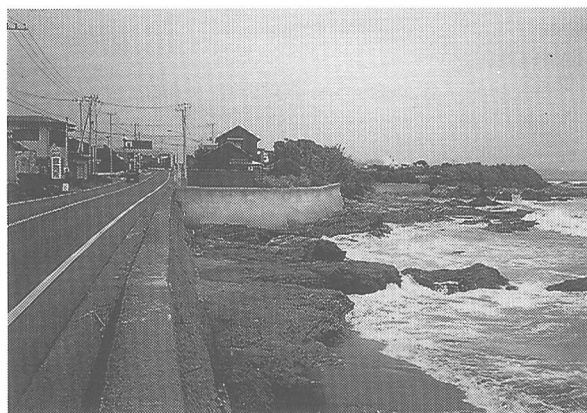
写真-1の海岸工事が行われた場所では、写真-2に示すように外房の主要幹線道路である国道410号線が海岸線に沿って走っている。道路は往復2車線であり、それほど広い道ではない。道路の海側には写真に示すように直立護岸があり、護岸の沖側には狭い砂浜と岩礁が広がっている。これらの岩礁は浅海での魚介類の生息場を提供するだけではなく、固くかつ緩やかな勾配を持った海底面が続くことから、高波浪時の波浪を減衰させる天然の防波堤効果も有している。

しかしながら、道路は護岸のすぐ内側を走っていることから、潮位が高くかつ波高が高い時には越波が激しく、交通止めをしなければならない事態も起こる。このため道路管理者からは高波浪時の越波の防止策を取ってほしいという話が出た。もともと写真-2のような状況が発生したのは、道路の前面にあった海浜が侵食されて狭くなったことに起因しているが、これについては次節で検討する。

写真-2 瀬戸浜北端の国道と直立護岸および沖合の岩礁

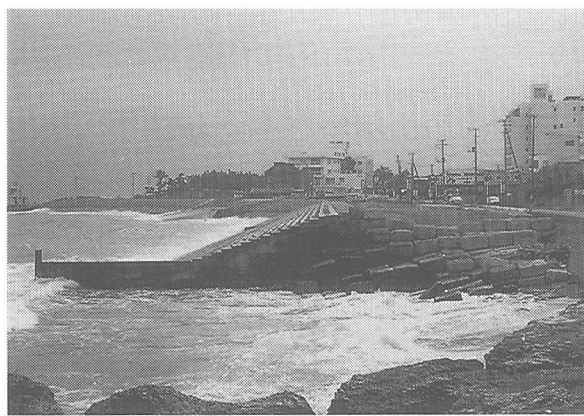
越波への対応策は種々あるが、ここでは写真-3に示すように直立護岸の前が埋め立てされ、その海側を守るための護岸が造られた。写真-3は、写真-2において前方に見える白い直立護岸上から海岸状況を逆方向に望んだものである。写真の右端には直立護岸

写真-3 直立護岸上から緩傾斜護岸の端部を望む

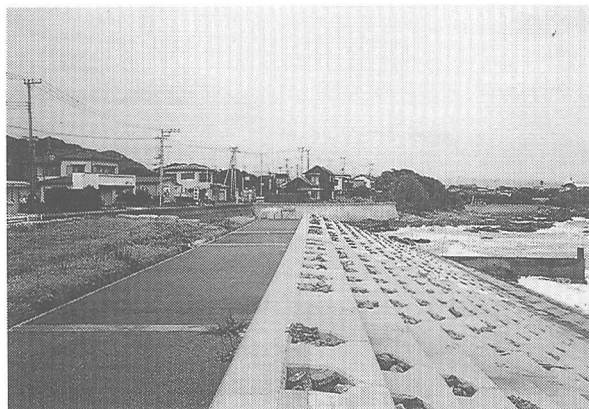
写真-4 前出しされた土地の海側を覆う緩傾斜護岸

が一部見える。これによって幅20m程度陸地が広がった。写真-4は、写真-3に見える護岸の天端から再び写真-2と同じ方向を望んだものである。コンクリート製のしっかりした護岸であることが分かる。

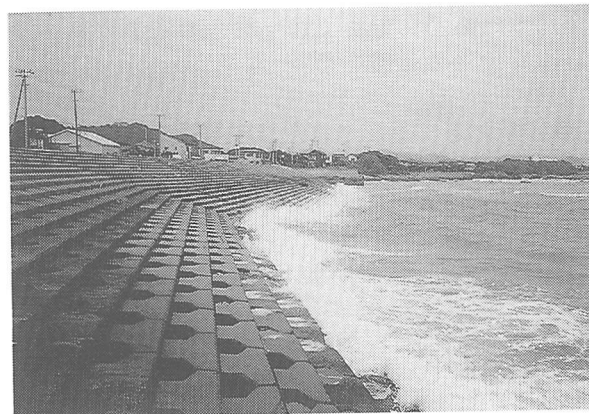
写真-7 緩傾斜護岸の表のり面での砕波状況

連の工事は要するに埋め立てに等しいのであるが、旧海岸線から新海岸線へと海側に施設が突出することになったので、のり先水深が大きくなり、また波浪の作用も増大するので、コンクリート製のがっしりした構造物でなければ守ることができない。その結果写真-7のように、そして冒頭に示した写真-1の風景となったのである。また過去に瀬戸浜では地引網（矢原地引網）が行われており、そのためこの埋立地には斜路が建設され、現在でも写真-8に示すように漁船が設置されているが、前面海域では砂浜が消失し、水辺もコンクリート斜面で覆われてしまったことから地引網もできず、写真-8に示す漁船は単なる飾り物となった。

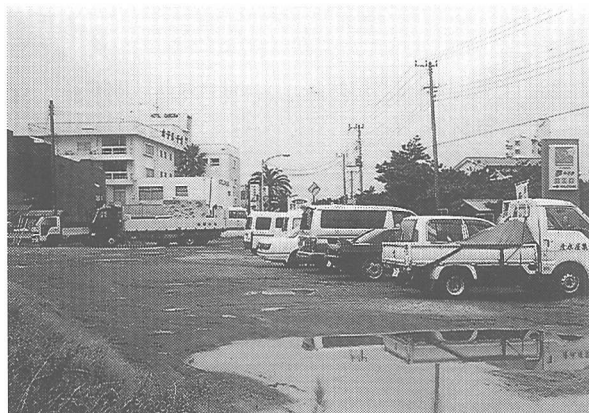
写真-5 駐車場として利用されている埋立地

一連の工事によって旧護岸を越える越波は大きく減少し、交通止めの必要がなくなった。それだけではなく新たに広がった用地は駐車場となり、写真-5に示すように多くの自動車が駐車可能なスペースができた。これは付近の住民には喜ばれている。道路との境界には写真-6に示すように旧直立護岸の一部がそのまま残されていることから、護岸より海側の土地が埋め立てられたものであることがすぐ分かる。一

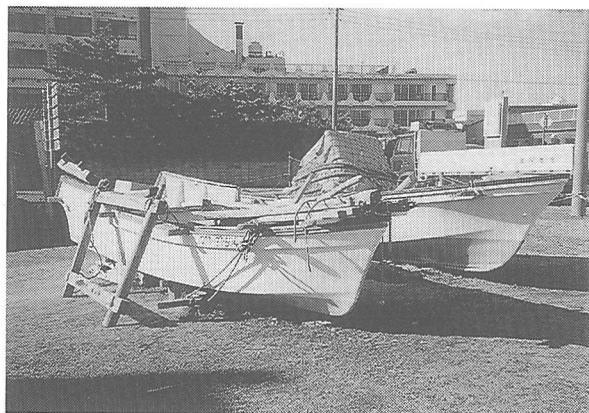
写真-8 埋立地に残された地引網用の漁船

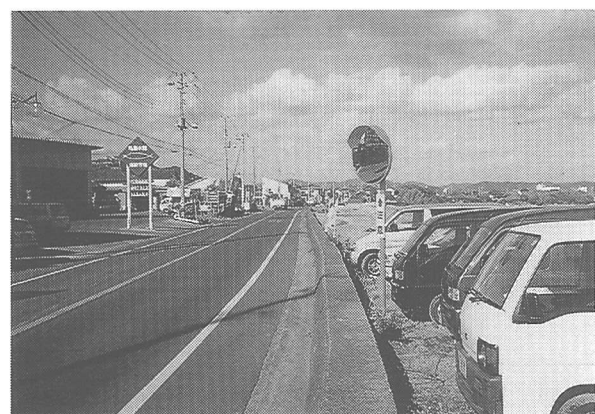
写真-6 道路と埋立地の間に残された旧直立護岸

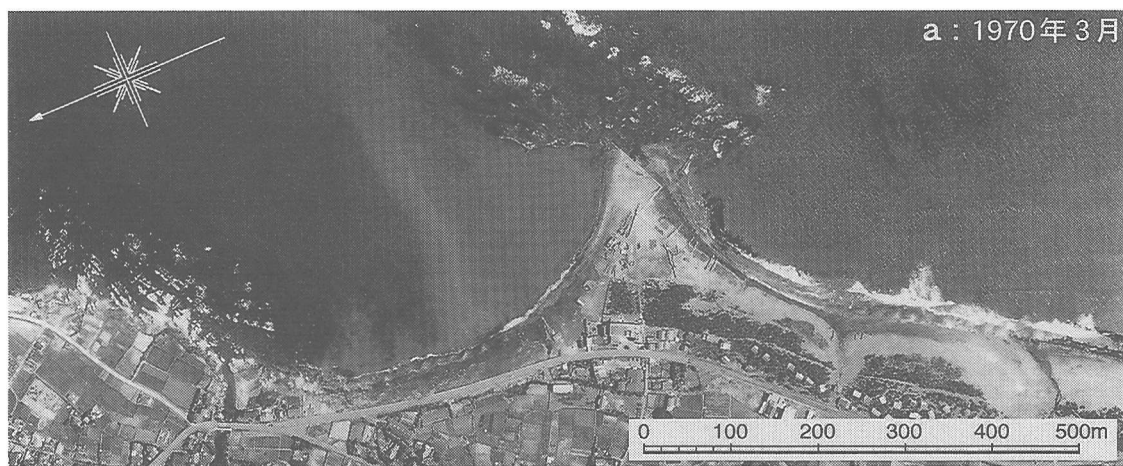
写真-9aに示す1970年では、沖合の岩礁に向かってトンボロが延びており、海岸線に沿って走る国道410号線と汀線との間には約60~80mの砂浜が広がっていた。この海岸では夏季には南側から波浪の入射が著しいが、沖合の岩礁がENE~WSW方向に走っているため、これによって南側からの入射波はかなり遮蔽される。写真に示すように岩礁の南西側にも連続的に海浜(千倉海岸)が広がっているが、ここでは波浪がきついたために遊泳に適していない。この遮蔽効果により、瀬戸浜は延長が約400mと狭いながら良好な海浜利用空間となっており、千倉地域では有名な海水浴場であった。また、海岸線に沿って走る道路は滑らかな線形を有するが、この道路の建設以前にも原位置とほぼ同じ場所に旧道が走っており、その法線を滑らかにするため1961~1967年頃にはやや汀線側へと道路法線が移されたが、その量は最大で約5mと、その移設量は当時の前浜幅(60~80m)と比較して大きくなかった。

写真-9 瀬戸浜の空中写真(a:1970年,b:1980年,c:1990年,d:2000年撮影)

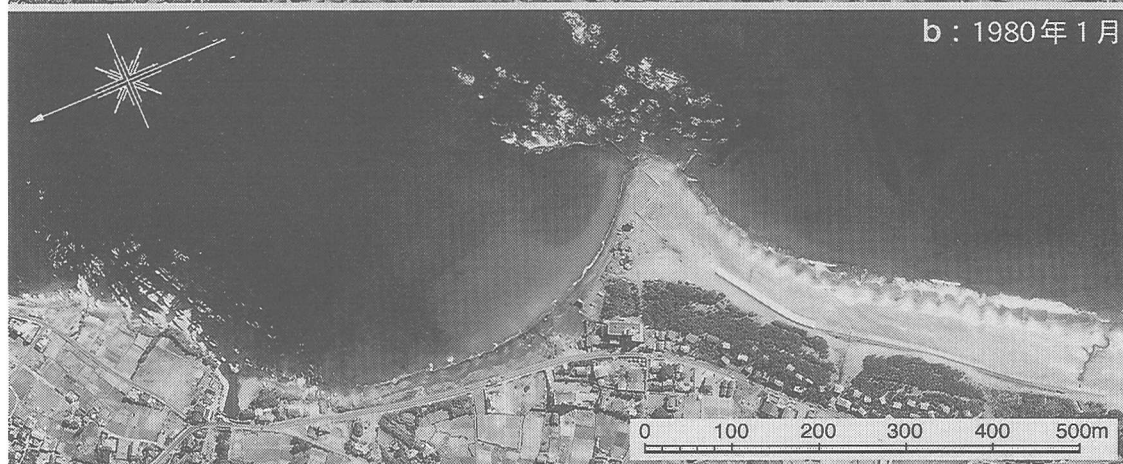
写真-9bに示す1980年では、瀬戸浜の海浜が狭くなり道路と汀線までの最短距離が約30mとなった。岩礁の南西側では1970年当時海岸護岸も存在せず、また砂浜の背後には植生帯があってから松林へと続いていたが、1980年には海岸護岸が直線的に延ばされ、その背後では保安林(松林)が大きく前進した。岩礁の南西側に広がる千倉海岸ではこの当時みごとなビーチカスプの発達が見られた。1980年では狭くなったものの国道前面には前浜があり、それが消波効果を発揮していたため、瀬戸浜では国道は越波に対する安全度が高かったと推定できる。

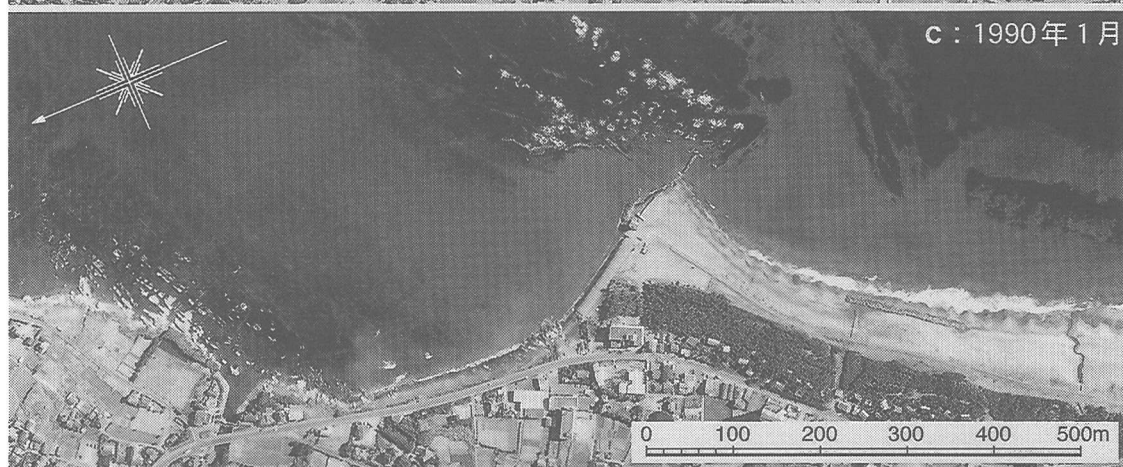
写真-9cに示す1990年では、岩礁のすぐ岸側の汀線に沿って緩傾斜護岸が建設され、海岸線が直線的な人工構造物に変わった。この段階で既に緩傾斜護岸ののり先は海中にあり、前浜は存在しない。この意味では海浜へのアクセス確保としての緩傾斜護岸の存在価値は建設当初からなかったと言える。また、瀬戸浜北端部の小規模な流入河川の河口では以前は河口砂州があったが、この時期までにこの砂州はほぼ消失し、国道と汀線との距離は最短距離で約20mと著しく狭まった。このような状況となるに及んで、国道への越波が激しくなったために、前述のように瀬戸浜北部にも緩傾斜護岸が造られることになった。

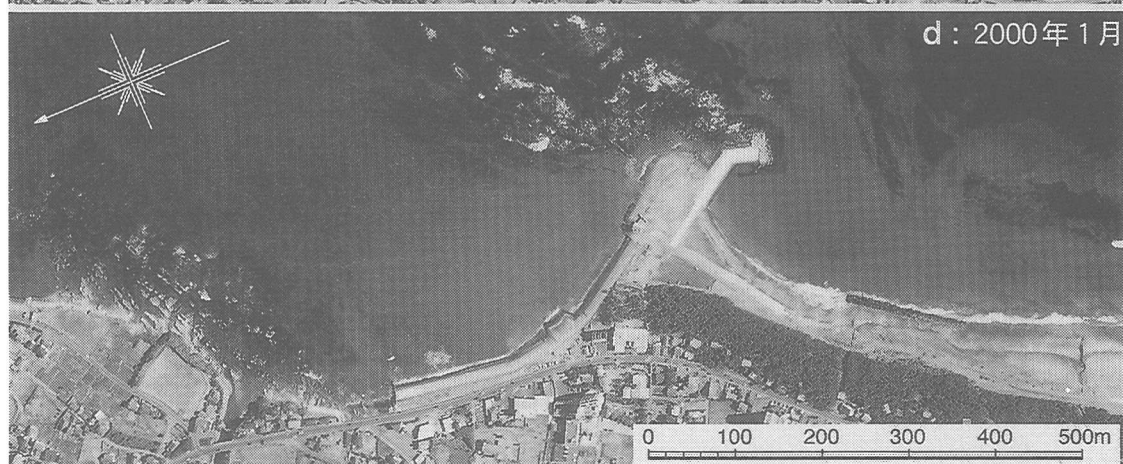
写真-9dに示す2000年では、緩傾斜護岸は瀬戸浜の大部分を埋め尽くし、残された部分でも岩礁が露出することによって海水浴場としての機能は完全に失われた。また千倉海岸の岩礁の背後では土砂流出防止のための突堤が建設された。突堤建設前の1990年と建設後の2000年の空中写真を比較すると、2000年

では突堤北側の岩礁背後で海浜面積が増大したことが分かる。そして突堤を挟んで南北の汀線位置には「ずれ」があり、北側の方が前進し、さらに2000年の写真に明かなように突堤部分は砂に覆われていないから、突堤を横切って砂が運ばれたとは考えられない。以上のことから、突堤建設後瀬戸浜から岩礁背後に砂が集められたと推定できる。
