# 高水位・高波浪重合時の突堤越流に伴う 湖浜変形の現地実測

FIELD INVESTIGATION OF LAKESHORE CHANGE INDUCED  
BY OVERFLOW ON GROINS IN HIGH WATER LEVEL  
AND ROUGH WAVE CONDITION

Field investigation of lakeshore change induced by overflow on the groins was carried out at the Minamihama Beach in Lake Biwa. In this lake, the water level rises and rough waves are generated in winter. During this season, overflow often occurs on the groins, which were installed to stabilize the shoreline, and longshore sand transport occurs at the shoreward end of the groins, inducing beach erosion of the updrift beach of the groin. This situation was investigated by the field measurement.

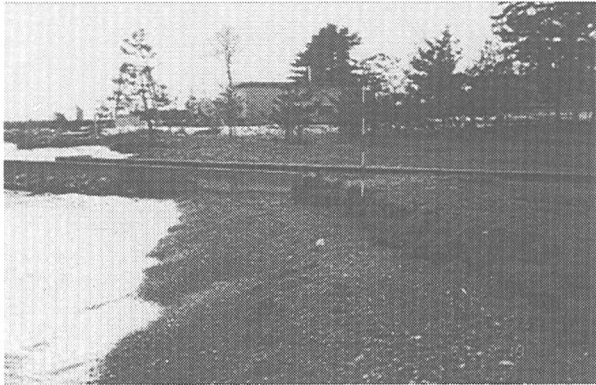
写真-1は測点①から西向きに湖浜の侵食状況を撮影したものである。写真のほぼ中央に見えるのがコンクリート製用水路である。侵食により用水路左岸側のコンクリート壁が露出しており、また湖浜に立てたポールから高さ約50cmの浜崖が形成されていることがわかる。用水路は不透過構造であるために、その東側隣接部で著しい浜崖が形成された。

写真-1 測点①から用水路左岸の浜崖の形成状況  
(1997年2月19日)

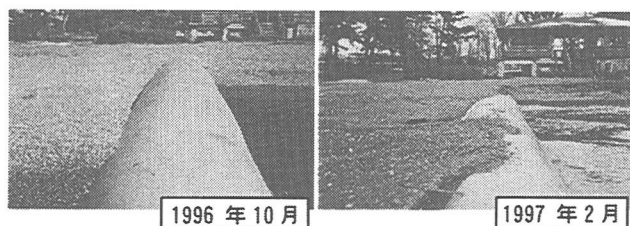
写真-2は3号突堤の先端から湖浜状況を岸向きに撮影したものであり、侵食前後の地形変化が良好に観察される。侵食前では突堤の左（西）側の汀線が右側の汀線より大きく前進しており、また西側では礫がバームを形成して堆積しているのに対して、東側では浜崖が形成されている。これらのことから、この付近では東向き（写真では左から右方向）の沿岸漂砂が卓越していることがわかる。また、1996年10月の段階ですでに沿岸漂砂阻止の効果・影響が出ていた点は、突堤の建設（1996年8月）後すでに突堤の効果・影響が現れつつあったことを示している。侵食直後の1997年2月では、浜崖の形成を伴いながら突堤の右（東）側の汀線が大きく後退する一方、西側では汀線が前進している。さらに突堤上には西側から運ばれてきた砂礫が突堤上にのっており、しかも西側から突堤の頂点までの間はほぼ水平に堆積したあと、頂点から東側では突堤の面が急角度となるため砂礫は突堤の面上から滑り落ちた状況を呈する。また、突堤西側で堆積した砂礫は分級された上、写真左端から斜め岸向きに並んでいるように観察され、あたかも東向きの沿岸流の存在を示唆している。以上の点より、1997年2月は西側から運ばれてきた沿岸漂砂が突堤の西側に堆積したあと、湖浜の地盤高が突堤の天端高（BSL+1.0m）と同じになったため沿岸漂砂が東向きに流出したことを示している。この場合、1997年2月の写真の突堤から西側の後浜に注目すると、低い浜崖が形成されていることから、突堤の先端部だけでなくその付け根部分からも東向きに土砂が流出したことが分かる。

写真-2 3号突堤両側の湖浜状況（測点②）

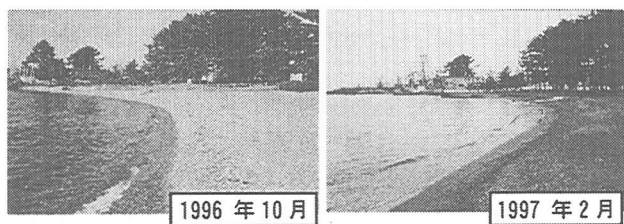
写真-3は3号突堤上の測点③から突堤の西側を撮影したものである。わずかに撮影方向が異なるが、写真前方に見える柵と汀線の相対的關係を調べると、10月17日には柵の先端は前浜上にあつたが、2月19日ではこの部分は湖内となった。このことから図-3に示したように調査区域西端の用水路および柵付近では侵食が進んだことは明らかである。しかしそこより手前側では突堤による漂砂阻止のため、一部汀線は前進傾向となる。

写真-3 3号突堤上から西側の湖浜状況（測点③）

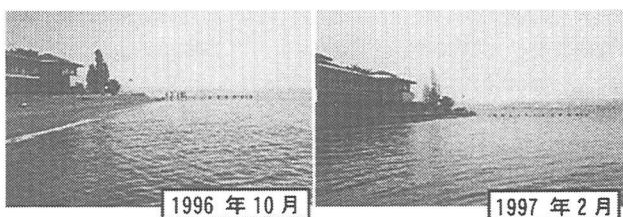
写真-4は同じく測点④から写真-3と逆方向を望んで撮影したものである。写真の前方に見えるのは棧橋である。汀線背後の建物と汀線との相対的關係を調べると、10月17日には建物前面に広々とした砂浜があつたが、2月19日にはこの砂浜が大きく削り取られて浜崖が形成された。測点④から侵食が著しい区域における浜崖の状況を撮影した写真-5でも家屋前面に高さ約0.5mの浜崖が連続的に形成され、湖浜に埋め込んで設置されていた排水パイプが露出して壊れている。さらに写真-6は測点⑤から写真-5と同じ方向を望んで撮影した湖岸状況である。写真上方に見えるのが棧橋であつて、そこでは図-3に示したように湖岸線の変化点には一部護岸があるためにそこで汀線後退量は小さくなるが、その東側では写真-6のように再び浜崖侵食が進んでいる。

写真-4 3号突堤上から東側の湖浜状況（測点④）

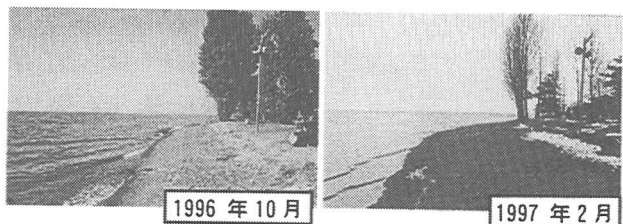
写真-7は測点⑥から西向きに湖岸状況を撮影したものである。写真に示すように、この付近にはポプラの木があり、これと湖浜との相対關係から湖浜状況の変化が分かる。この付近では他の場所と大きく異なり、汀線は大きく前進している。図-3に示したようにここより約100m西側は湖浜は堆積傾向になる。

写真-7 測点⑦からポプラの木付近の湖浜状況

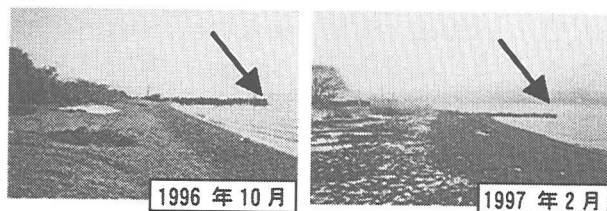
南浜の東端には南浜漁港の防砂突堤がある。写真-8は測点⑦からこの防砂突堤を望んで撮影したものである。防砂突堤の岸沖端には長い杭が立っている。写真ではそれが見にくいので、矢印を付けている。この2本の杭を基準として突堤周辺の汀線形状を調べると、10月から2月の間で突堤付け根の汀線が前進したことが明らかである。

写真-8 測点⑧から砂防突堤を望む

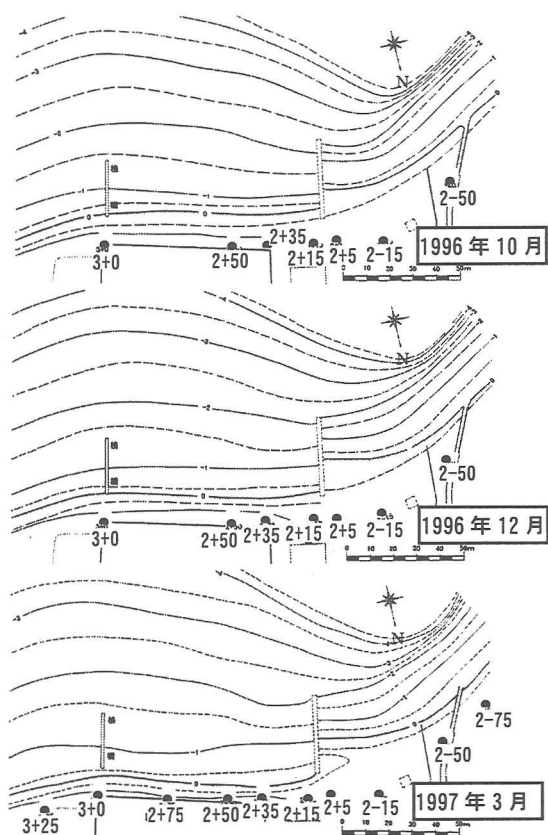
この区域の深浅測量は3回行われているが、著しい地形変化が観察された区域を抽出して詳細分析を行った。図-4には3号突堤周辺区域の等深線の変化を示す。1996年10月22日～1997年3月14日の地形変化である。この間、3号突堤の西側で汀線が前進、東側で後退し、突堤を挟む左右岸の汀線位置の差は、8m（10月22日）、12m（12月24日）、16m（3月14日）と時間経過とともに拡大している。また突堤東側隣接部の汀線付近の等高線形状を調べると、10月では0～1mの等高線は沿岸方向にほぼ平行に伸びていたが、3月には背後地との間のフェンス近くまで大きく後退している。さらに12月までは突堤西側の0.5mの等高線は汀線に対して斜行しており、ここまで波の作用が及んでいなかったが、3月には0.5mの等高線も大きく前進するとともに、新たに突堤基部を通して西側へと楔状に侵食域が伸びた。これらの点は突堤を越えて東向きに沿岸漂砂が流出したことを示している。その原因として、図-2に示したようにこの期間中に高波浪が作用しただけではなく、湖水位が高かったことがあげられる。

図-4 3号突堤周辺の深浅図の比較  
(a: 1996年10月, 12月, 1997年3月)

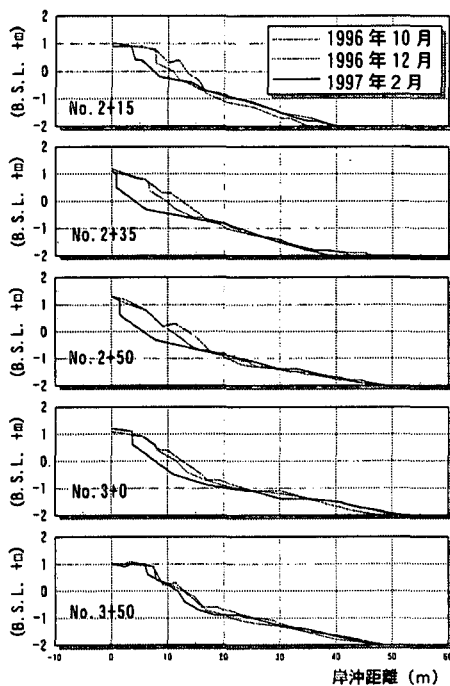
図-4において顕著な侵食が見られた3号突堤の東側区域から5測線を選んで海浜縦断形の経時的变化をまとめたのが図-5である。10月からの侵食量が最も多いのはNo. 2+35測線であって、ここではほぼ-0.8m～1mの間で湖浜が削り取られ約0.5mの浜崖が

形成された。侵食に伴う湖浜縦断形の変化はいずれもよく似ており、いずれも沿岸漂砂によって土砂が運び去られたときの特徴をよく示している。侵食は沖合方向にはある限界水深で浅でのみ生じており、それより沖合での地形変化量は少ない。図-5によれば、ほぼ-0.9m以浅が削り取られている。さらに図-5によれば侵食量は突堤から離れるにしたがい減少し、No. 3+50ではわずかな侵食量となる。また浜崖が沿岸漂砂によって土砂が削り取られた時形成されるものであることがよく分かる。

図-5 3号突堤周辺における湖浜縦断形比較

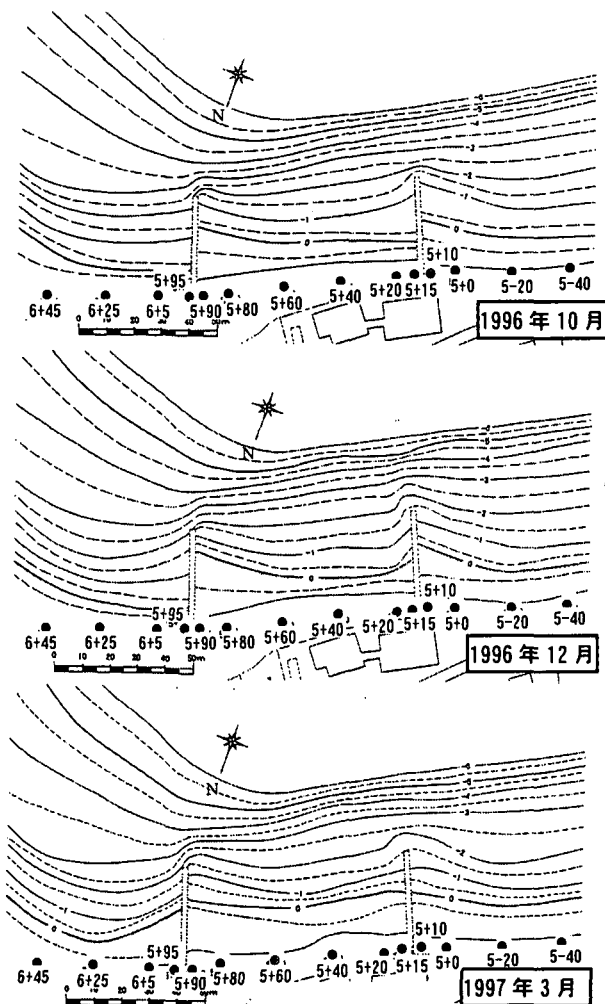
図-6は1, 2号突堤周辺の深浅図の比較である。この区域では西側から斜めに深みが伸びてきている。このため1, 2号突堤の沖合では湖底勾配が1/4, 1/5と急である。突堤周辺で10月～12月の変化を調べると、1, 2号突堤の西側隣接部でほぼ平行に汀線が前進したが、これと同時に2号突堤の東側隣接部でも汀線の前進が見られる。波向の変化に対応した汀線変化であれば、突堤の片側で汀線が前進する場合には必ず他方では汀線が後退しなければならない。このことは10月～12月の汀線変化は通常の間隔での汀線変化では説明できないことを意味する。同様に12月～3月の汀線変化を調べると1号突堤の東側で汀線が大きく前進する一方、西側では汀線が4m後退している。また1, 2号突堤の間では12月時点で汀線が凹状となっていたNo. 5+40付近で大きく汀線が前進している。さらに2号突堤の西側でも汀線がやや後退して、全体に1号突堤から西側の汀線がなだらかな形状になった。

しかしながら2号突堤では汀線を始めとして、0.5～-1.5mの等深線が突堤の左右岸で連続的であって、12月までに明瞭であった各等深線の不連続は消失している。

図-6 1, 2号突堤周辺の深浅図の比較  
(a: 1996年10月, b: 12月, c: 1997年3月)

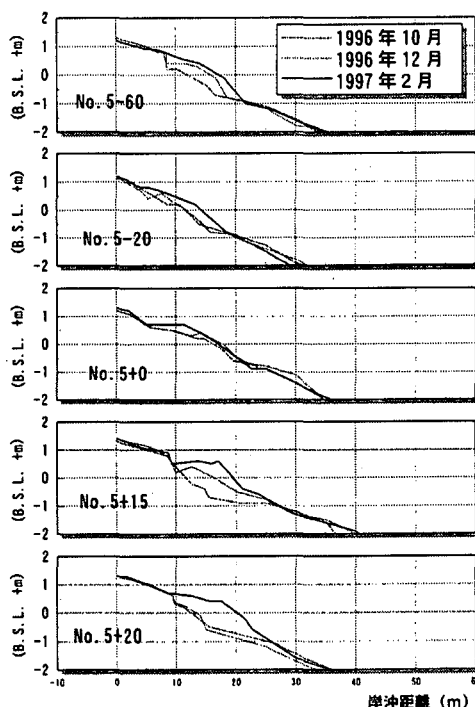
図-7には2号突堤周辺の湖浜縦断形の変化を示す。No. 5-60ではほぼ-0.9m以浅で堆砂が見られるが、突堤に近づくにしたがい堆積量は減少している。そして突堤のすぐ西側のNo. 5では前浜上のわずかな堆積を除けば断面積の変化量は小さい。ところが2号突堤の東側に最も近接するNo. 5+15では10月には侵食されて凹状であったが、その後土砂が堆積して高さ1.3mのバームが形成され、その高さは時間経過とともに増加している。No. 5+20でも同様な堆積が見られる。

以上の地形変化は、2号突堤を沿岸漂砂が阻止したことによるものではなく、湖水位が上昇したために一部の土砂が突堤上を越えて東向きに流出したことによると考えられる。その証拠としては、2号突堤を挟んで等深線が滑らかに伸びていたこと、また突堤の東西両区域で土砂の堆積が生じ、しかも突堤の東側の当初は侵食されていた区域で大量の土砂堆積が見られたからである。

図-7 2号突堤周辺における湖浜縦断形の比較

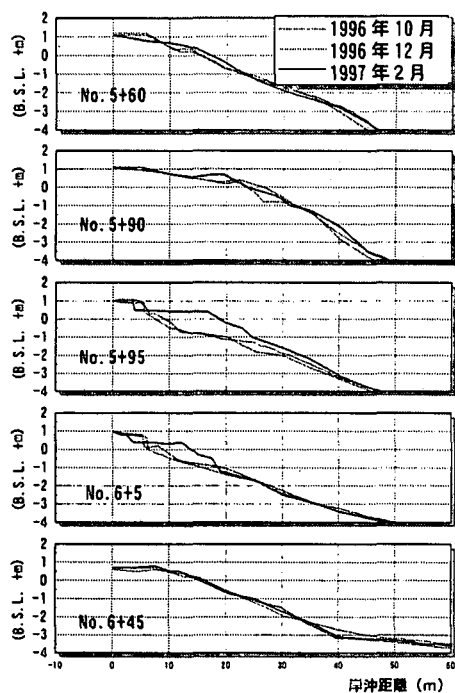
同様にして図-8には1号突堤の周辺の湖浜縦断形を示す。この場合も1号突堤の西側から2測線、東側から3測線を選んでいる。突堤の西側では全体に堆積傾向を示す。とくにNo. 5+90では-1m以深の湖底勾配が約1/6と非常に急である。このため土砂の堆積時、深い部分まで土砂の流出が見られる。突堤の東側に隣接するNo. 5+95では3月までに大量の土砂が堆積し、しかも少なくとも-3mまで土砂が落ち込んでいる。しかし突堤から東向きに距離が長くなるにしたがい堆積量は小さくなり、No. 6+45では有意な地形変化は見られなくなる。以上の点は、1号突堤においてもまた東向きの沿岸漂砂が突堤を越えて東向きに流出したため地形変化が生じたと言える。

図-8 1号突堤周辺における縦断形の比較
