# 下北半島の大畑漁港～尻屋崎間の 弓状海岸における海浜地形変化

BEACH CHANGES AT EMBAYED COASTLINE BETWEEN OHATA FISHING  
PORT AND SHIRIYAZAKI POINT IN SHIMOKITA PENINSULA

宇多高明<sup>1</sup>・花田一之<sup>2</sup>・石川仁憲<sup>3</sup>・清野聡子<sup>4</sup>・太田慶正<sup>5</sup>・角本孝夫<sup>6</sup>  
Takaaki UDA, Kazuyuki HANADA, Toshinori ISHIKAWA, Satoquo SEINO,  
Yoshimasa OHTA and Takao KAKUMOTO

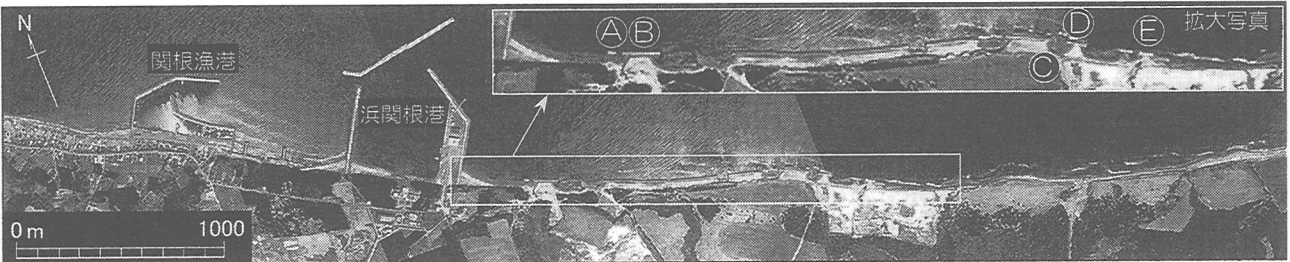
浜関根港の東側隣接区域では、防波堤の建設に伴う波浪場の変化によって激しい侵食が生じている。写真-1は1999年10月撮影の空中写真である。浜関根港には直線状の北防波堤、「く」の字形の南防波堤、および沖防波堤が建設されている。また浜関根港の北西側には隣接して関根漁港が立地している。写真に示すように、浜関根港の東側約0.28kmには2基の離岸堤(西側をA、東側をB離岸堤と呼ぶ)が設置されている。A、B離岸堤の堤長はそれぞれ36.3m、110.1mである。B離岸堤の端部から東側には約210mの開口部があり、さらにその東側には堤長が東向きに次第に短くなる離岸堤群が設置されている。この海域では冬季、

写真-1 浜関根港周辺の空中写真 (1999年10月青森県撮影)

北西側からの波浪の入射が著しいが、この波浪が沖防波堤により回折し、浜関根港の東側区域に作用する。とくに写真-1に示すB離岸堤の東側は開口幅が200m程度と広いので防波堤からの反射・回折波が強く作用するにとどまらず、離岸堤の存在自体によっても局所的に波高が高まるので、これらの施設がなかった時に比べて波浪の作用が著しい。このため離岸堤の開口部では侵食が著しい。

以上のように、浜関根港の東側区域では海岸線に沿って多くの離岸堤が設置されており、その未設置区間では侵食が進み浜崖の形成が著しい。また、写真-1に示したように、浜関根港の西側には関根漁港が位置し、この西側と浜関根港東側の海岸線形状を比較すると、一方向に卓越する沿岸漂砂のある海岸において見られるような状況（どちらかの海岸では汀線が大きく前進し、逆側は大きく後退する。）にはない。しかし、関根漁港の西側には海浜地があるのに対して、浜関根港の東側では海食崖がむき出しとなっていることを考慮すると、全体的にやや東向きの沿岸漂砂が卓越し、それに防波堤による波の遮蔽域形成に伴う防波堤基部での汀線前進が重なっていると推定される。これより浜関根港の東側区域では今後侵食がさらに激化する方向にあると考えられる。

以上の制約条件の中で現実的対応について考えてみる。浜関根港の東側地区では既に長大な連続離岸堤が設置されてきている。しかし一部開口幅の広い場所、および離岸堤群の東端部で侵食が激しい。すでに大部分の区域に離岸堤が設置されていることを考

慮すれば、今から離岸堤以外の策に変更することは難しいので、開口幅が広い場所においては開口幅を狭める策が現実的であろう。一方離岸堤群の東端以東については、どこまでも離岸堤を造るという方式はコスト面から考えて非現実的である。それよりも石持漁港の防波堤がヘッドランド効果<sup>2)</sup>を発揮していることと、わずかながら汐崎も同様な効果を発揮しているという事実を十分理解し、それらの存在によって前浜が確保されている地点（写真-7の点C）までを対象区域として、そこにヘッドランドないしは離岸堤を建設することにより上手（西）側に安定な前浜を形成させ、そこより東側は砂浜自体を海食崖の有効な消波施設として位置付けることが必要である。

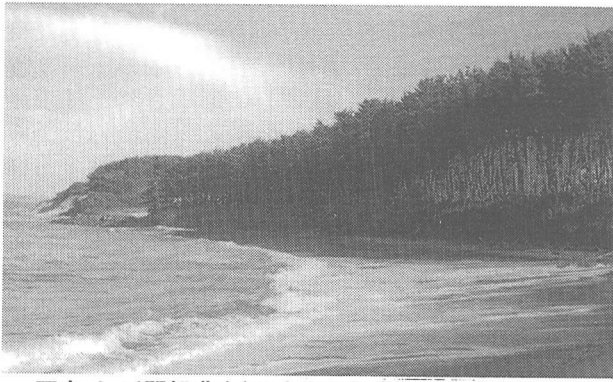
写真-2 浜関根港東側B点から侵食区域全体を遠望

写真-2は、B離岸堤背後のトンボロから東側の海岸状況を撮影したものであるが、海岸線が大きく後退したことにより背後の保安林（松林）が欠け込んでいる。写真-3は保安林の基部にさらに接近して撮影したものであるが、浜崖が松林の中まで入り込んでおり、松の倒木も見られる。この松林の背後には道路があるが侵食が進んだ結果、道路と海岸線の間の松林は非常に狭くなり、侵食を放置できない状態となっている。

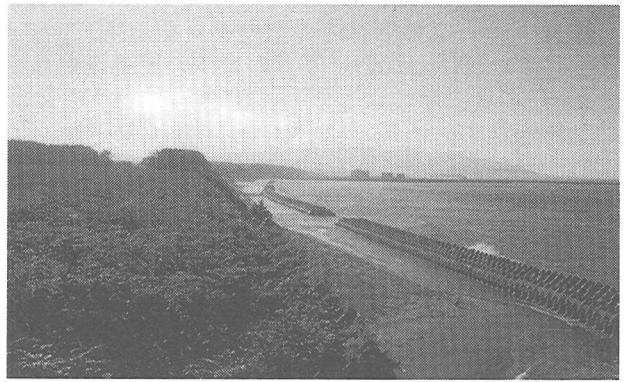
写真-4 台地上C点から浜関根港方面を遠望

写真-1においてさらに東側の台地上のC点（写真-1参照）から西側を撮影したのが写真-4である。この付近から浜関根港方面を遠望すると、狭い開口部を有する離岸堤が直線状に伸びている。この付近の海岸線には海食崖が連なっており、それに平行に離岸堤が設置されている。写真-5は、同じくC点（写真-1参照）から東側を撮影したものである。この付近では土砂採取が行われたために地表面は剥き出しの裸地となっている。写真-5左端の離岸堤位置を写真-1にDで示すが、離岸堤Dの東側開口幅は約100mと広いので、そこからの波浪侵入が著しく、背後地が大きく削り取られている。

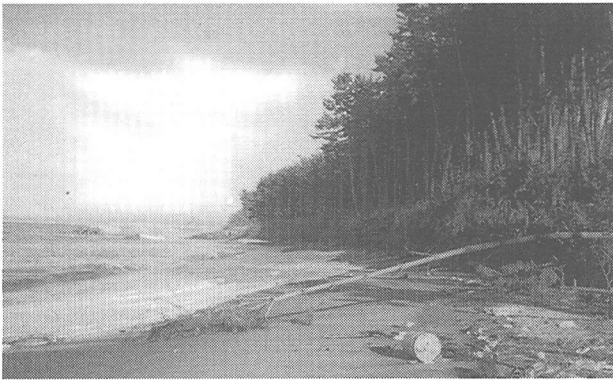
写真-3 侵食によって浜崖が形成された保安林区域

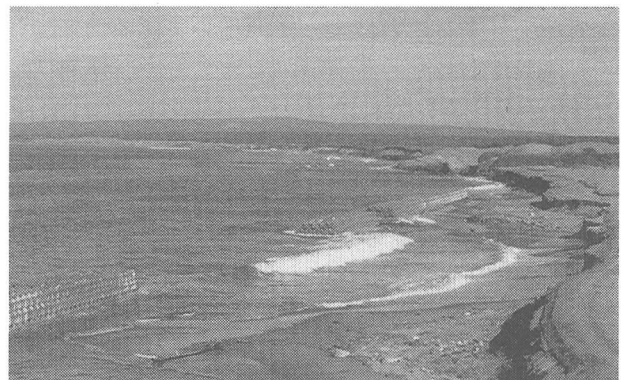
写真-5 台地上C点から東側の侵食域を望む

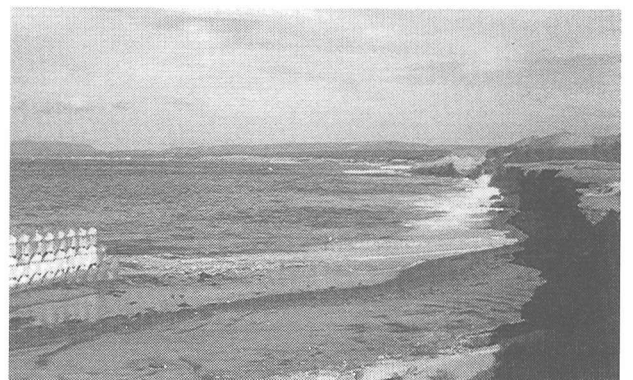
写真-6 裸地の東端近傍の離岸堤とその東側の浜崖

真-1参照）とその東側の裸地の関係を示す。この付近には離岸堤などの消波構造物がないので浜崖を形成しつつ激しく侵食が進んでいることが分かる。

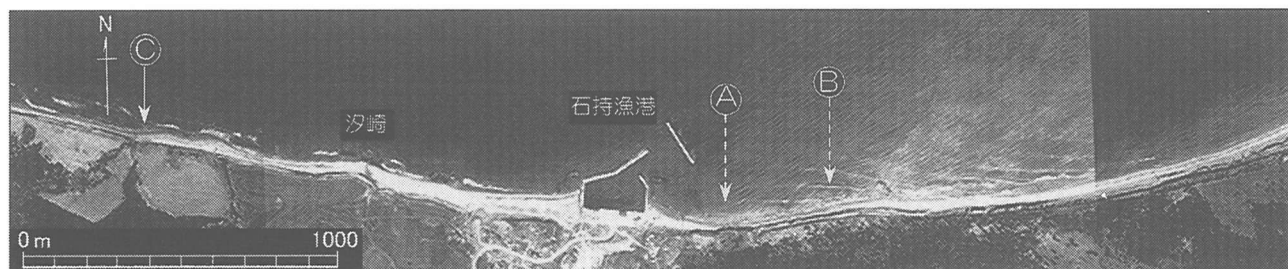
写真-7は石持漁港周辺の空中写真を示す。この写真は写真-1に示した空中写真の東側の連続空中写真である。写真に示すように長く海食崖の続く海岸線に石持漁港の防波堤が延びている。防波堤を挟んで西側では前浜が広く、一方東側では防波堤の基部には三角形の前浜が存在するが、東防波堤から約240m離れた点Aから320m離れた点Bまでの間には前浜が全く存在せず、海食崖が剥き出しになっている。しかし点Bから東側では再び前浜が広がっている。石持漁港ではこの付近の平均海岸線と約 $115^{\circ}$ と大きな角度をなして沖防波堤が建設されているが、この防波堤に対して北東方向から入射する太平洋からの波浪が反射することによって漁港の東側隣接部で波向・波高場が変化した結果、写真に示す汀線状況になったと考えられる。

写真-7より、石持漁港から汐崎までの旧海食崖を連ねる線から台形状に広がった前浜の最大前進距離は約100m、最小前進距離は約50m、堆積区域の広がり幅は約650mに達するので、堆積して形成された前浜の面積は約49,000 $\text{m}^2$ となる。また写真-8に示したように、堆積して形成された前浜の大部分には植生が進出しているが、このことはこの海浜が安定していることを示しており堆積域ではバームが形成され安定した海浜であることがよく分かる。

写真-7 石持漁港周辺の空中写真 (1999年10月青森県撮影)

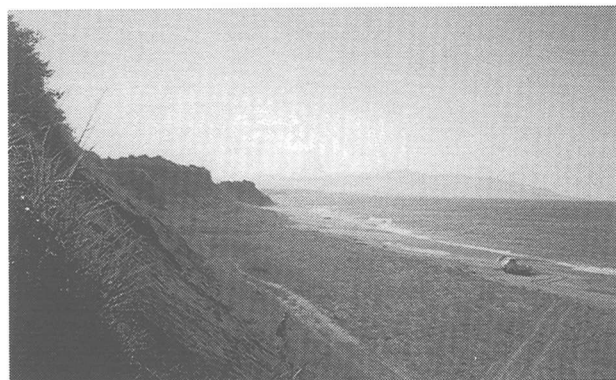
写真-8は石持漁港の西側に延びる旧海食崖の中腹から西側を望んで撮影したものである。この付近では石持漁港の防波堤の建設以前には海食崖が続いていたが、漁港防波堤の建設によって海食崖の前面に東向きに沿岸漂砂が堆積し、前浜が大きく広がった。

写真-8 石持漁港西側の旧海食崖から西側を望む

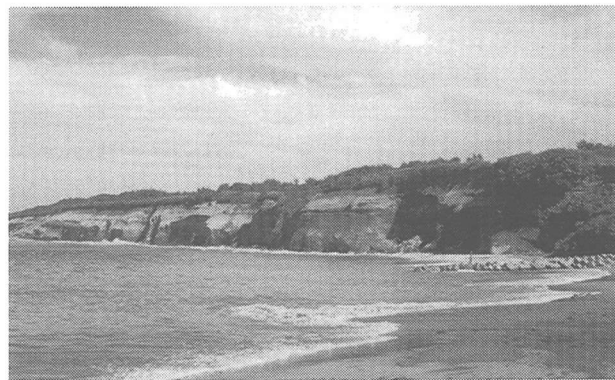
以上の石持漁港西側の海浜状況と比較して、東側では著しく侵食された状況が見て取れる。写真-10は東防波堤の中央部から東側の海岸状況を撮影したものである。写真手前側には三角形の前浜が広がっているが、この前浜は沖防波堤および東防波堤による波の遮蔽域において東防波堤に隣接して形成され

写真-10 石持漁港東防波堤から東側を望む

た三角形の前浜の一部である。それより遠方には連続した高い海食崖が見られる。この崖が写真-7に示したように沖防波堤からの反射波によって形成が進んだ海食崖である。写真-10の右端付近に接近して海食崖の近傍から撮影したのが写真-11である。未固結の海食崖で崩落が進んでいる。国土地理院の地形図によれば海食崖の高さは約25mに達する。

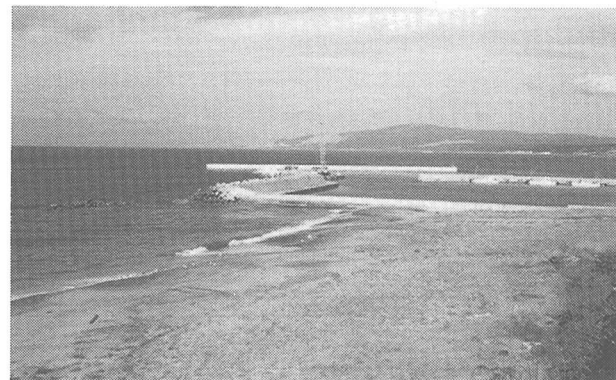
写真-9は旧海食崖の中腹から石持漁港の防波堤を望んだものであるが、防波堤の西側には防波堤によって東向きの移動を妨げられた土砂が多く堆積して広い前浜が形成されたこと、そして陸側から安定な海浜地へと植生帯が広がりつつある状況が見て取れる。

写真-9 石持漁港西側の旧海食崖から東側を望む

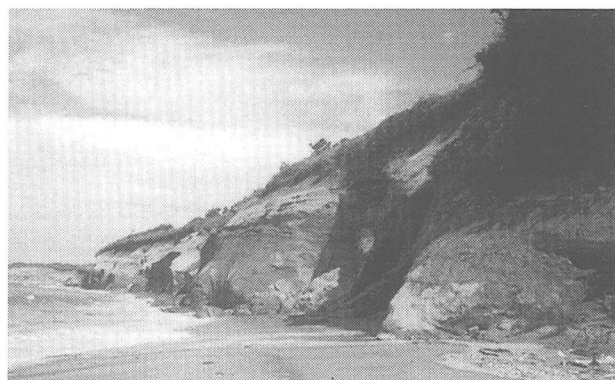
写真-11 石持漁港東側の海食崖の状況

石持漁港から野牛漁港の間では前浜はほとんど消失しているか、あるいは非常に狭く、海食崖の侵食防止効果は期待できない。この区域の海食崖の崩落から発生する濁りがホタテ養殖の障害となっていることは前述の通りである。波食による海食崖の後退を止めるには波の作用を弱めることが必要であり、それには①養浜によって砂浜を回復させる、②海食崖の基部に消波堤を並べる、③離岸堤を設置する方法などが考えられる。しかし、例えば離岸堤を設置すれば、それが設置されたことから東側端部で新たに侵食が発生し、さらに設置区域が延びるという問題点があることに注意が必要であって、これらの投資が国土保全と沿岸漁場保全にもたらす効果と見合うかどうかについての検討が必要であり、場合によっては現況のまま放置するという考え方もあろう。

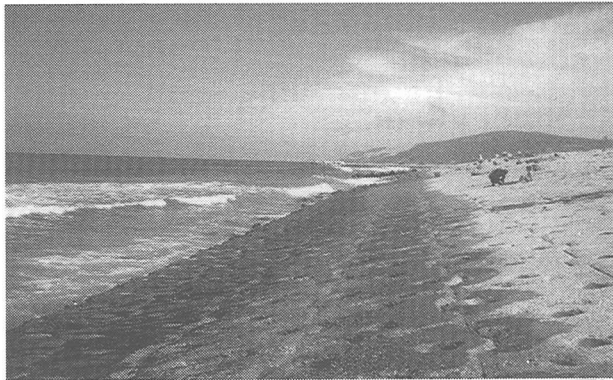
野牛漁港の北東側の、写真-12に点Aで示す位置の緩傾斜護岸を撮影したのが写真-13である。この付近では緩傾斜護岸の前面に前浜は全く存在せず、護岸前面は波に晒されている。しかし護岸の東側端部では写真-14に示すように護岸端部で汀線が後退し、浜

写真-13 野牛漁港北東側の緩傾斜護岸

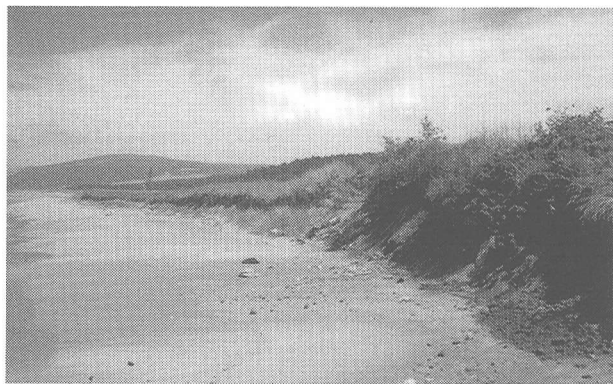
崖の形成が進んでいる。浜崖の高さは護岸端部近傍で高さ約2mと最も高く、北東側ほど高さが低くなる。このことは、汀線の後退とそれに伴う浜崖の形成が東向きの沿岸漂砂によって生じたことを意味する。しかし野牛漁港の西約0.3kmにある緩傾斜護岸の西側端部も以上と同様な端部での汀線の後退が見られ、さらに野牛漁港の東約1.3kmに位置する野牛川の河口導流堤では両側の汀線がほぼ対称形を有している。このことは、野牛漁港周辺では東向きと西向きの沿岸漂砂が存在するものの、両方向のエネルギーフラックスがほぼ均衡していることを意味する。

写真-14 緩傾斜護岸北東側端部の浜崖の形成状況

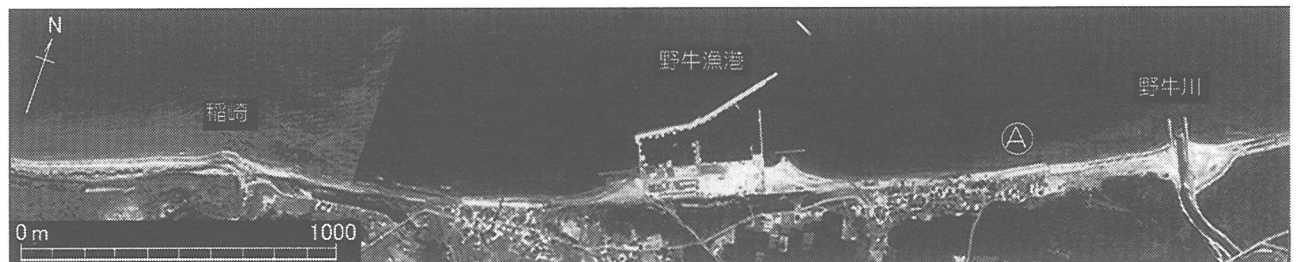
写真-12は野牛漁港周辺の空中写真である。この写真は写真-7に示した石持漁港周辺の空中写真の東側にそのままつながるものである。海岸線に対してやや斜めに延ばされた防波堤があり、その両側には離岸堤が設置されている。それぞれの離岸堤の背後には土砂が堆積してトンボロが形成されている。一方、野牛漁港の防波堤から東に約0.7km～0.86km、西に約0.3km～0.56km離れた場所には緩傾斜護岸が設置されている。

写真-12 野牛漁港周辺の空中写真 (1999年10月青森県撮影)

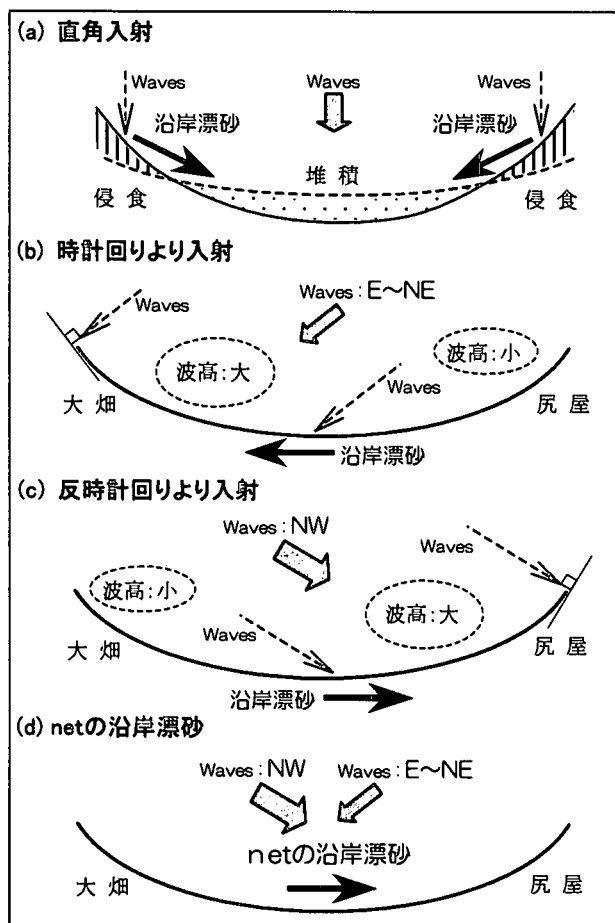
以上の海浜変形のうち、防波堤設置に伴う局所的汀線変化を除いた大局的な漂砂の機構は図-3の模式図に要約される。お椀状の海岸線に対し、その中心線方向から波が入射する場合には図-3(a)のように両端部で汀線が後退し中央部では汀線が前進する。しかし本研究の対象地区での海浜変形は明らかにこれと異なる。図-3(b)のように、お椀状の湾入海岸線に対し時計回りの方向から波が入射すると、尻屋崎の西側隣接区域では岬の遮蔽効果によって波浪は静穏であるが、大畑側では波高が高まる。しかし大畑側では海岸線の方が波の入射方向とほぼ直角なので著しい沿岸漂砂は生じない。しかし湾入部の底付近で

は波の入射方向とのなす角が大きいために、西向きの沿岸漂砂が生じる。冬季にNW方向の風が吹く場合は図-3(c)のようにこれと逆となる。時計回り、反時計回りの波浪の作用が季節的に重なり、かつNW方向からの波浪の作用が太平洋側からの波浪作用より強い場合、図-3(d)に示すようにnet（正味）の沿岸漂砂の方向は東向きとなる。

図-3 下北半島の津軽海峡沿岸における漂砂機構
