# 緩傾斜護岸の望ましくない使用法とその是正法

## UNDESIRABLE USAGE OF GENTLY SLOPING REVETMENT AND ITS CORRECTION METHOD

Undesirable usage of gently sloping revetment was investigated taking the cases on the Kaike coast in Tottori Prefecture and the Kitanowaki coast in Tokushima Prefecture as the example. On these beaches, gently sloping revetment was built in front of the existing vertical seawall resulting in narrowing of natural sandy beach. The reason is due to the fact that construction works in order to enhance coastal environment are only possible in the narrow coastal preservation zone designated by law. This issue is summarized by the relationship between the locations of the shoreline, foot of sloping revetment and seawall. Correction method is shown.

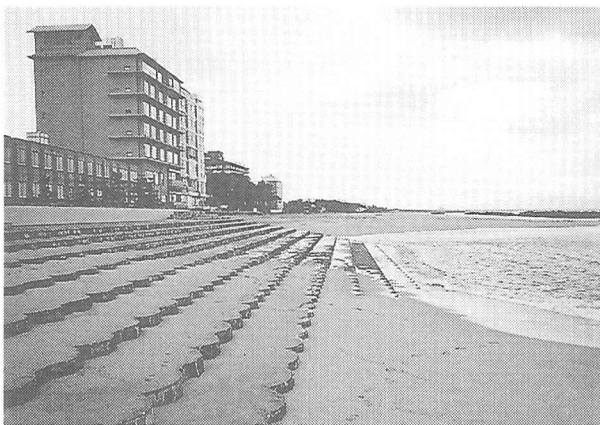
写真-1 1, 2号離岸堤の開口部の湾入汀線と  
そこに造られた緩傾斜護岸

写真-1は図-2に矢印で示す離岸堤開口部の状況を東側から撮影したものである。離岸堤開口部の大きな湾入汀線の底、すなわち最も砂浜幅が狭い部分に緩傾斜護岸が造られている。離岸堤の消波効果と端部からの波の回折効果によって湾入汀線が形成されたのであるが、この

湾入汀線は開口部からの進入波浪に対して湾入することによって安定な形状になっている。このような曲線状の汀線に対して、背後の直線的な護岸線と平行に、かつ護岸から前出しする形で緩傾斜護岸が建設されたために、緩傾斜護岸ののり面が海に著しく突出することになった。

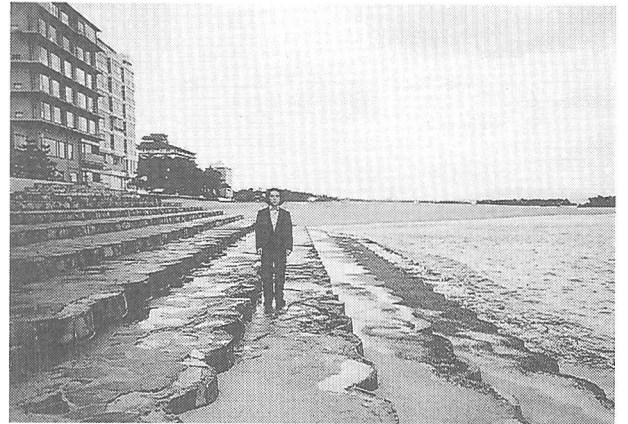
写真-2 緩傾斜護岸ののり先状況

緩傾斜護岸にさらに接近して撮影したのが写真-2である。この部分は常時波浪の作用に晒されるとともに、冬季風浪時には高波浪の直接的作用を受けるために、護岸のステップの表面がはがれ落ちるとともに、水面に近い部分では生物がびっしりと付着している。こうした状況ではステップの先端に近づくことは転倒の危険から

不可能であった。これと同じ状況についてはすでに宇多ら<sup>3)</sup>が報告したように各地で観察される。

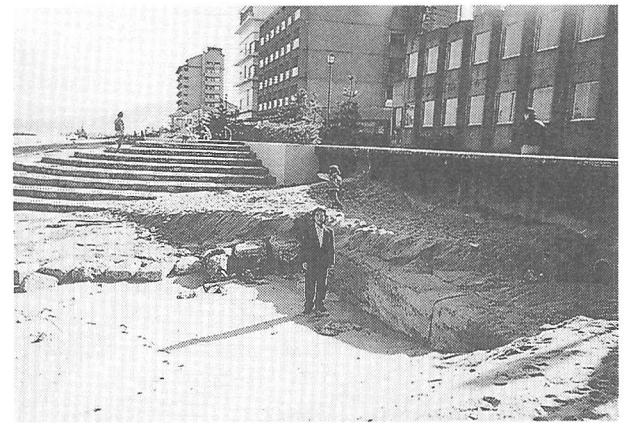
写真-3 緩傾斜護岸の西端部

写真-2に示す緩傾斜護岸の西側端部の巻き込み部は、緩傾斜護岸のステップが円形に巻き込まれて造られている。ここでは写真-3およびそれよりわずかに海側を向いて撮影した写真-4に明らかなように、海側に突出した緩傾斜護岸が沿岸漂砂の移動を突堤のように阻止すると同時に、緩傾斜護岸のステップ上にうちあがった海水が緩傾斜護岸の端部へと流れ落ちる構造を有しているため、護岸端部の海浜が大きくえぐり取られている。これらによってもともと存在した砂浜海岸と比較して環境条件は明らかに低下している。

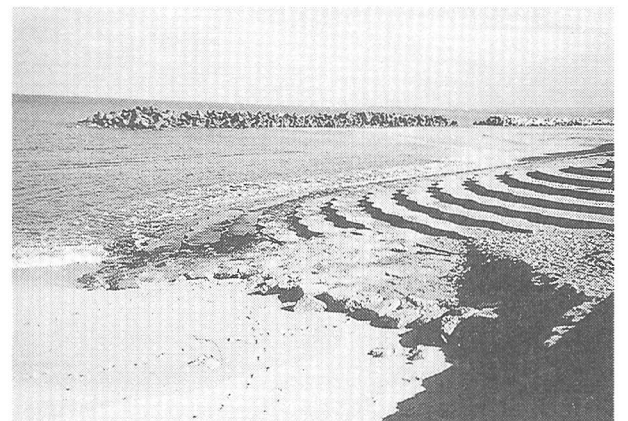
写真-4 写真-3よりやや海側を望んだ状況

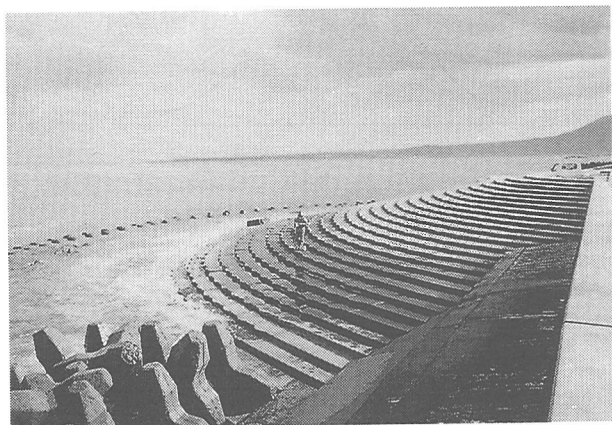
写真-5 離岸堤未設置区間に設置された緩傾斜護岸

離岸堤群の東側、図-2の右端付近の離岸堤未設置区間では、写真-5に示すような曲面構造を有する緩傾斜護岸が設置されていた。この緩傾斜護岸は写真-1、2に示した離岸堤開口部に設置されたものと比較してはるかに多くのステップを有している。写真-6は、写真-5と逆方向から緩傾斜護岸を撮影したものである。水面から約10段までは海水に濡れており、写真-2と同様に生物付着も進んでいる。写真-5では釣り人がこの緩傾斜護岸を利用しているが、直立護岸の天端から直接階段が海に突っ込んでいる点は、異様な雰囲気有している。そもそもこ

の緩傾斜護岸が親水性を保ち、汀線へのアクセス確保のために造られたものとするれば、その目的は果たされていないと考えられる。緩傾斜護岸の沖合には護岸ののり先と平行に消波ブロックが設置されているが、このような天端高の消波工では消波効果はほとんど期待できない。したがって緩傾斜護岸への波の高いうち上げは今後とも継続しよう。

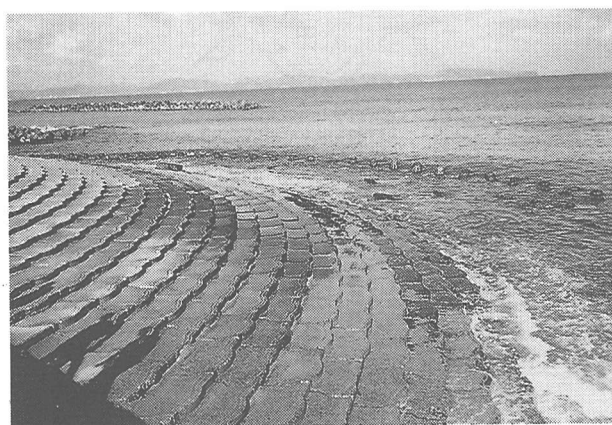
写真-6 写真-5の緩傾斜護岸を西向きに撮影

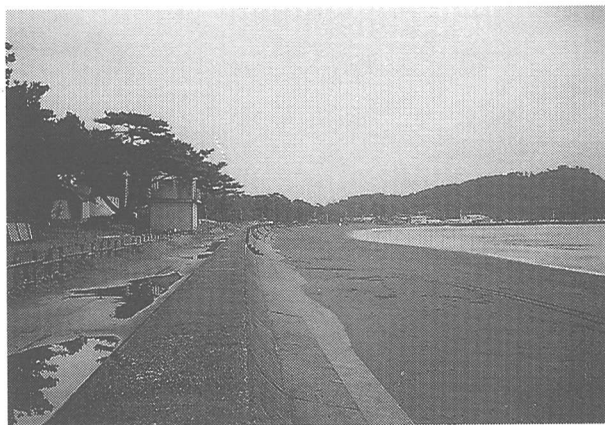
写真-7 北の脇海岸の西端近傍から東側の直立護岸と砂浜の区域を遠望

写真-7は北の脇海岸の中央やや南側から北向きに海岸状況を撮影したものである。海岸線に沿って直立護岸が延びている。背後地には松林があり、また護岸前面には幅が20m程度の砂浜が広がっている。しかし護岸前面の砂浜は満潮時の波の遡上範囲に含まれているため、護岸前面には植生帯は存在しない。また、護岸が高いため、海岸護岸から直接海浜へと下ることはできないので、所々階段が取り付けられている状況が写真から見て取れる。北の脇海岸は両端を岬で区切られているため、汀線の変動はあるもののほぼ安定な海浜と考えられる。

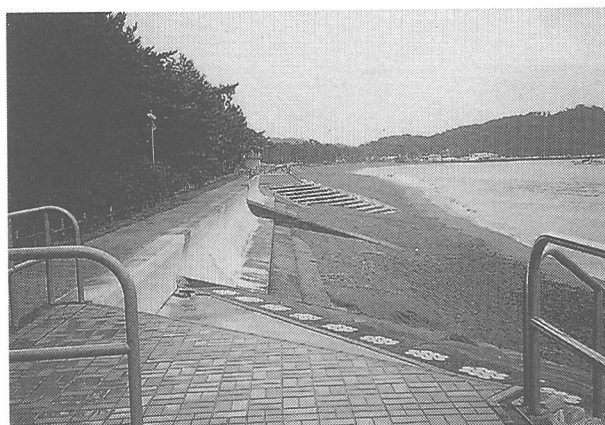
写真-8 環境整備事業によって建設された緩傾斜護岸上部の展望台

写真-7の撮影位置から南側に移動すると、写真-8に示すように直立護岸が改築されるとともに海岸護岸の天端高と同じ高さを有する展望台(テラス)が新設され、そ

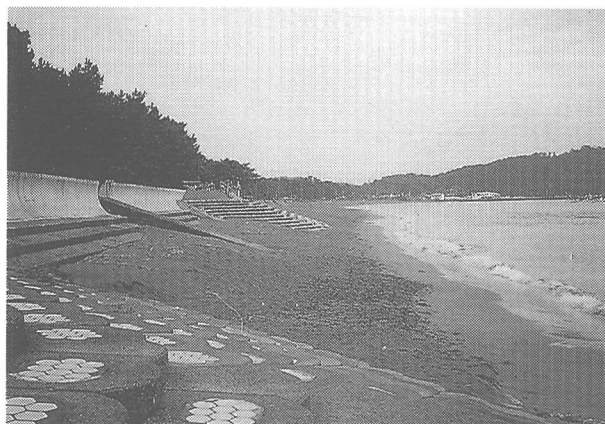
写真-9 写真-8に示す緩傾斜護岸ののり先部

の天端から写真-9に示すように緩傾斜護岸が造られていた。写真-10は北の脇海岸の南端部を望みつつこの展望台付き緩傾斜護岸の南側端部を撮影したものであるが、既存の海岸護岸の天端から展望台が大きく前出しされていることが分かる。また前方には同様な護岸が見える。写真-11は緩傾斜護岸の斜面部分である。斜面上の階段部分が汀線を横切って海中まで張り出し、この結果前浜は完全にコンクリートによって覆われた。護岸の天端高と同じ高さを有する展望台が前出しされた分、緩傾斜護岸ののり先が沖側にさらに突出することになった。

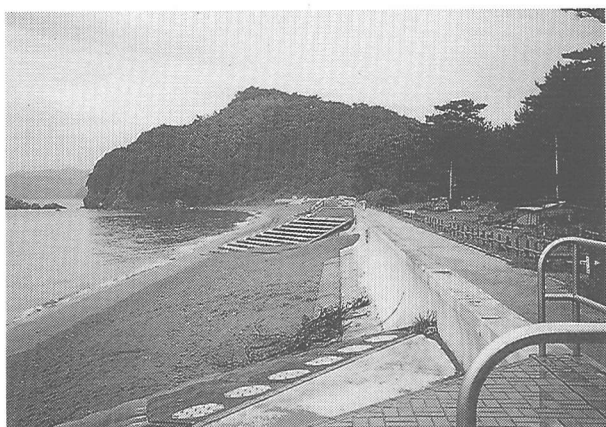
写真-10 北の脇海岸の西端部と砂浜を埋めて造られた緩傾斜護岸の天端部分

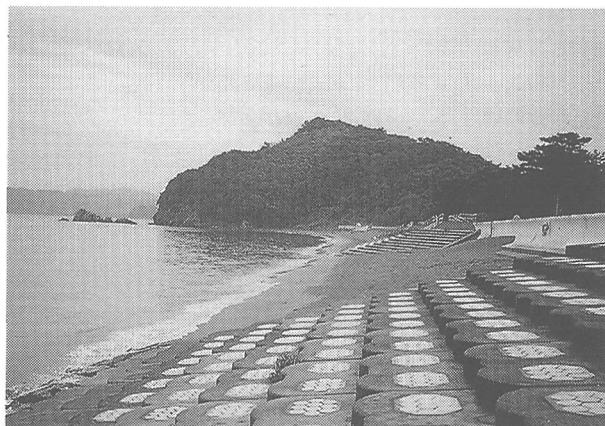
写真-11 写真-10に示す緩傾斜護岸ののり先部

観に配慮しようとしたこと、また汀線へのアクセスの改良を目指したと思われる護岸の緩傾斜化によって海浜地の喪失を招いたと言える。このような自然海浜の人工海岸化は貴重な環境を保全していくという考え方と全く逆であり、海浜の環境に興味を持った人々には全く理解されない方法と考えられる。いわば環境保全の名目で海浜地のコンクリート化（人工化）を進めていることに他ならない。ただ、砂浜で靴を汚さずに汀線近くまで到達できてよい、また汀線へは出ずに海だけを眺めるのであれば展望台も役立つと考える人もいるかも知れない。

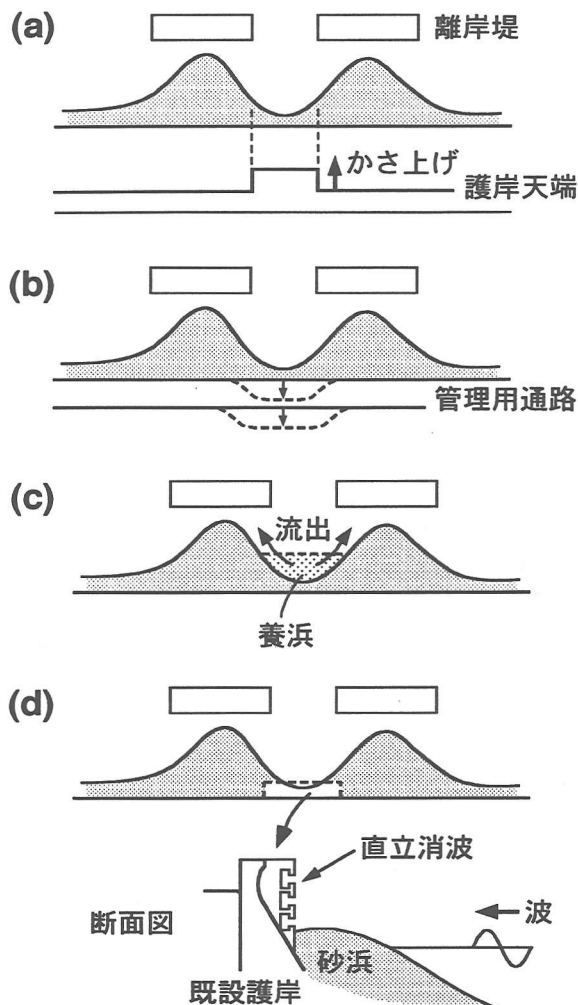
図-4 陸岸付近での越波対策の各種案

離岸堤開口部における緩傾斜護岸の設置は表面的には単なる失敗例として見られるが、実は根深い問題点を有している。以下模式図を用いて考察する(図-4参照)。そもそもこの位置に緩傾斜護岸が造られた理由は、離岸堤開口部の、最も前浜が狭い場所の背後にある旅館から海岸管理者に対して冬季風浪時の越波やしぶきの防止を図ってほしいとの申し入れがあったことに始まる。現況の離岸堤は堤長が150m、開口幅が約40mであるから、

冬季風浪時にはかなり高い波浪が開口部より直接進入し、前浜が最も狭い場所で直立護岸に衝突して越波が起こるのである。こうなるのは離岸堤の特質上しかたがないことであるが、旅館の管理者は納得しない。

第1案は、図-4(a)に示すように、開口部の前浜が狭い場所だけ護岸の天端高を嵩上げすることである。この方法は一番安価である。しかし、一方では旅館から海側の眺望が失われるという苦情が出る可能性がある。また、海岸保全施設の天端高は一定区間で一定とするというルールに反することになるので採用はなかなか難しい。また、図-4(a)に示す嵩上げ護岸の高さにそろえてこの区域全体の護岸の天端高を上げるという案もあり得るが、その場合にはほかの場所にある旅館からも景観の確保から見て苦情が寄せられるに違いない。

第2案は、護岸の天端高を高める代わりに、図-4(b)に示すように、護岸の法線を開口部では陸側に後退させ、護岸前面の砂浜幅を広げることである。離岸堤周辺での海浜形成のメカニズムから考えるとこの方法は合理性を有しているが、新たに必要となる用地を確保するために背後の旅館の立ち退きが必要となつて実際には採用が困難であろう。

第3案は、図-4(c)に示すように開口部を中心として養浜を行い、前浜幅を広げることである。しかし、現況の汀線形状と前浜幅は離岸堤との関係において既に安定な形状になっていることから、そこに土砂を投入してもその土砂は必ず流出するのでこれは対策にはならない。

第4案は図-4(d)に示す案である。すなわち、開口部の前浜が最も狭い場所に消波施設を造り、そこで進入波浪のエネルギーの低減を図ることである。既設の緩傾斜護岸もこの考えに基づいて造られたと推定される。そして緩傾斜護岸が階段式であったがゆえにそれなりの消波効果は発揮されたものの、もしのり面が抵抗の少ないもので造られておれば、かえって越波が助長されることもあり得る。いずれにしても、前浜が最も狭い位置に緩傾斜護岸を造れば、のり面長が長いために緩傾斜護岸ののり面が海側へ大きく突き出ることになる。これは緩傾斜護岸ののり先の安定性低下を招き、護岸の被災を助長することになる。したがってこの位置に消波施設を造るにしても、直立型の消波形式にするなどの工夫を行い、しかもそれでいて周辺の砂浜景観にもなじむような施設を設計する必要がある。港湾や漁港の防波堤で使われるような直立式に近い形式の護岸を設置することが必要と考えられる。

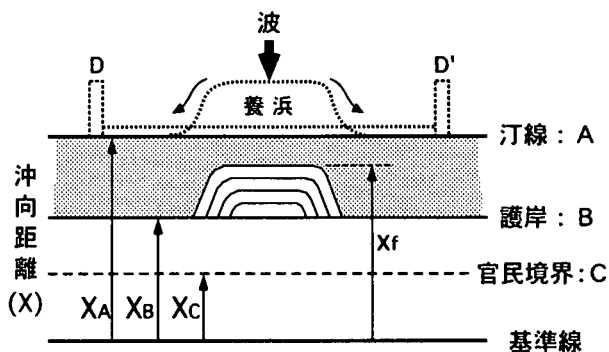
図-5 海岸の区域設定

一般に海岸の区域設定は図-5のようにまとめられる。海岸線と平行に基準線を定めたとき、汀線までの距離を  $X_A$ 、護岸線までの距離を  $X_B$ 、護岸背後の官民境界までの距離を  $X_C$  とする。このとき海浜幅は  $X_A - X_B$  で与えられる。一般の海岸工事においては官民境界 C の設定に強い制約があり、その線より海側で工事が行われる。図-5の模式図に示す海岸で工事が行われる場合を考える。

このような海岸において旧来の直立護岸を緩傾斜護岸に改築とする。その場合緩傾斜であるがゆえに、緩傾斜護岸ののり先は現況の護岸線より必ず沖側に出る。その位置を  $x_f$  とする。この場合、直立護岸を緩傾斜化するという行為は、結果的に砂浜幅を  $X_A - X_B$  から  $X_A - x_f$  まで狭めることになる。すなわち護岸を緩勾配化するために貴重な砂浜をコンクリートで覆うことになる。また一般に汀線位置は短期的・長期的に変動しているから、 $X_A - x_f \leq 0$  という場合も出てくる。この場合、緩傾斜護岸ののり先が直接海へ突っ込むために、裏込め土砂の流出→ブロックの沈下という災害が起こりやすくなり、またブロック面が生物付着や濡れることによって滑り

これらは $X_A$ と $x_f$ の相対的問題であるから、緩傾斜護岸が海浜に突き出た長さ分( $x_f X_B$ )だけ汀線を沖側に移動させればよい、と簡単に思われるかも知れない。これは養浜の考え方である。図-5において前出しされた緩傾斜護岸の前面に砂を投入して汀線を前進させるのである。この場合2つの新たな問題が起こる。第1は汀線近傍に土砂を投入すれば海浜勾配がもとの勾配より急になるため選択した粒径に見合うような縦断形の変化(縦断方向の侵食・堆積)が起こって期待通り砂浜幅を確保することはかなり難しいこと、第2には局所的に汀線が突出したために図示するように両側に向けた沿岸漂砂が発生し、養浜箇所には砂は止まらず、両側へと流出することである。汀線を前進させるには両側に突堤状の施設D、D'を設けなければならない。しかしそこまでして緩傾斜護岸を造りたいがために海浜幅を広げることにどれだけの意味があるか疑問である。
