# 宮古島における海岸護岸の建設とそれによる人工海岸化・生態系の喪失

## FORMATION OF ARTIFICIAL COAST AND LOSS OF COASTAL ECOSYSTEM DUE TO CONSTRUCTION OF SEAWALL IN MIYAKO ISLAND

悪化していく。ここでは沖縄県宮古島で実施した2回の現地踏査の結果に基づきこのような問題について考察する。第1回現地踏査は2000年2月26, 27, 28日に、第2回は2001年9月5日に実施した。調査地域は、図-1に示すように宮古島の東海岸にある狩俣海岸と浦底海岸(第1回)、および与那覇湾に面した内浜海岸(第2回)である。

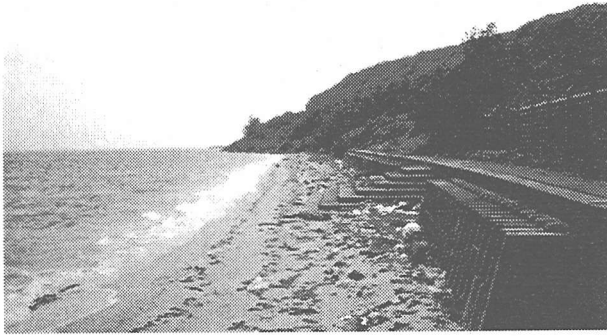
写真-1 宮古島の狩俣海岸を南向きに撮影

第1回現地踏査は宮古島の東側に位置する狩俣海岸と浦底海岸で行った。写真-1は、狩俣海岸で海岸線から南向きに海岸状況を撮影したものである。海岸線背後の農地を守るために直立護岸が設置されている。また部分的には直立消波工も設置されている。しかしながら護岸高が低く、しかも直立型であるために護岸前面には幅数mの前浜が存在している。海浜地へ下りるための緩勾配の階段も設置されているが、そのり先は満潮時汀線付近にあり、水中へは突出していない。ここでは写真に示す階段を利用すれば、護岸から海浜へのアクセスは全く問題がなかった。写真-1の直立消波工付近から逆方向に海岸線を撮影したのが写真-2である。北側ではパラペットが設置された分護岸高が高まっている。直立護岸であるために、ここでも幅数mの前浜は残されており、しかも護岸基部には草本類の繁茂も見られる。

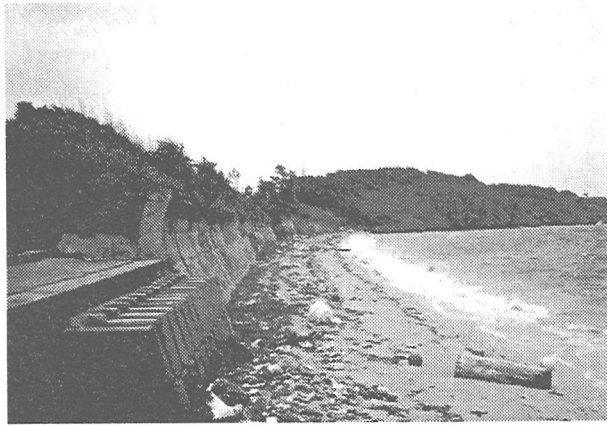
写真-2 狩俣海岸を北向きに撮影

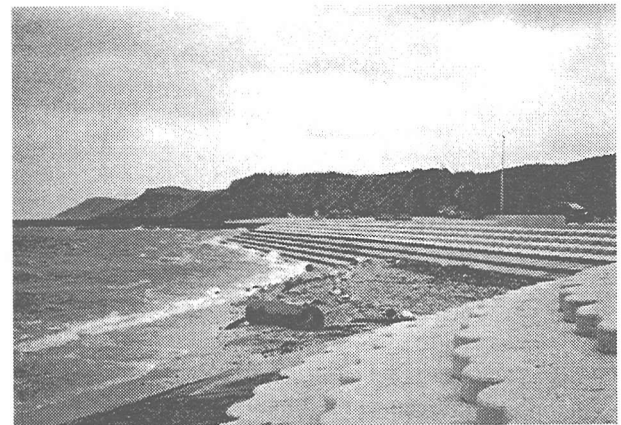
写真-4 中央部から南側の海岸状況

狩俣海岸に続いて浦底海岸の踏査を行った。写真-3は海岸保全区域（構造改善局所管）の指定を示す表示板である。まず写真-4は、写真-3で「現在位置」と書かれた場所から南側を撮影したものである。海岸工事の完成直後であった。浦底海岸は自然の砂浜があって海水浴場として有名であったが、現在では写真に示すように、海浜

地の埋め立てが行われた上、その前縁線に沿って緩傾斜護岸が造られたため砂浜はほとんど残されていない。護岸のり先は直接海中へと延びている。写真に示すように、わずかに残された砂浜は護岸法線が直線ではなく凹状のためにその隅に残されたものである。

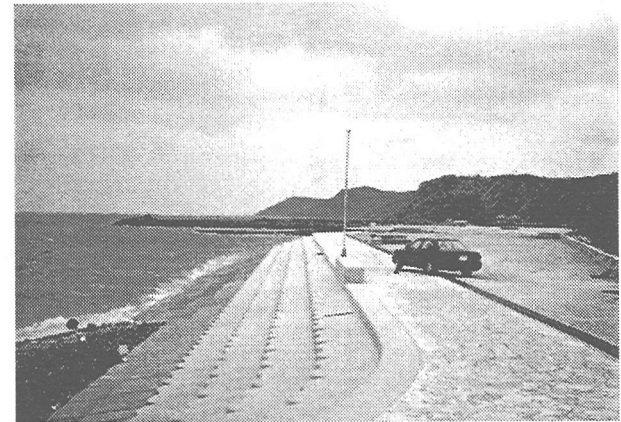
写真-5 写真-4の右端に見えるポールを中心として南側を撮影

写真-5は、写真-4の護岸背後に見えるポールを中心として撮影した海岸状況である。緩傾斜護岸の左端にはわずかに砂浜が残されているが、これは写真-4に示した砂浜の一部である。この砂浜を過ぎると前浜は完全に消失し、波が緩傾斜護岸のり先を洗っている。その状況を

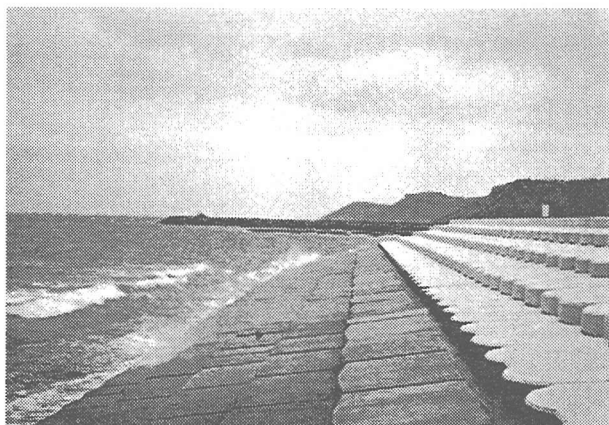
写真-6 のり先が海中に突出した緩傾斜護岸

撮影したのが写真-6である。ここは現在も海水浴場であるが、写真のように常時波がうちあがる状態は折角の砂浜環境を台無しにしている。写真-6の位置からさらに南側では再び護岸の法線が後退している。その隅を撮影したのが写真-7である。ここでも写真-4と全く同様な状況が観察される。隅のみ狭い砂浜が存在している。それより前方では緩く波打った緩傾斜護岸が海中に突出している。緩傾斜護岸の法線を波形にすることで景観に配慮したように思えるが、もともと存在した砂浜上にこのような護岸を造ることが果たして景観への配慮になったかは疑問である。

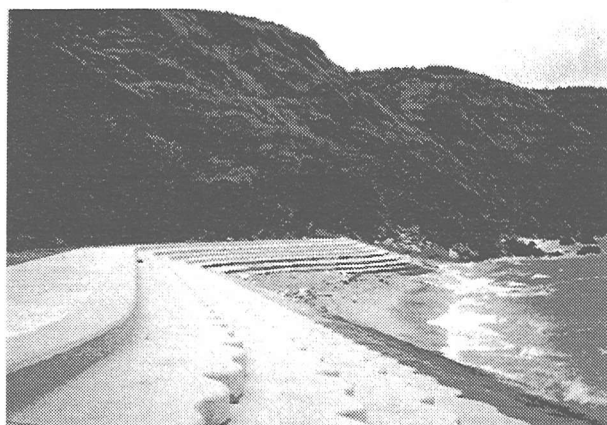
写真-9 護岸の隅に残された三角形の砂浜

写真-8は、写真-5に示す護岸の端部から北向きに撮影した海岸状況である。白い緩傾斜護岸ののり先が海中に突出していること、また護岸の法線が凹状となっている場所にもみ砂浜が残されていることがよく見て取れる。写真-9は北端付近の海岸状況を示すものであるが、ここでも護岸法線が凹状となっている場所にもみ三角形のみに前浜が残されている。

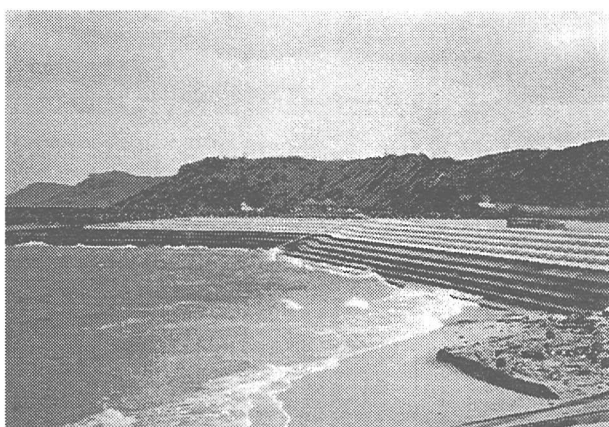
写真-7 緩傾斜護岸の隅に形成された狭い砂浜

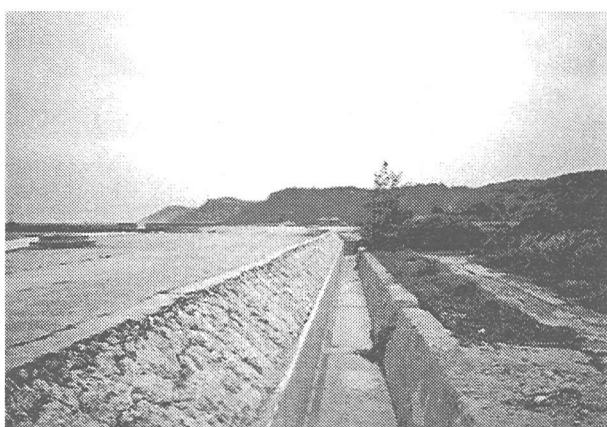
写真-10 浦底海岸での埋め立て以前の旧護岸（排水路の陸側の壁）

写真-10、11は埋め立てが行われる前に砂浜と背後地（農地）とを区切っていた旧護岸をそれぞれ南向き、北向きに撮影したものであって、現況では排水路となってい

る陸側のコンクリート壁が旧護岸である。写真-10にも明らかなように、砂浜を埋め立てて駐車場を造り、その海側に波形の法線を有する緩傾斜護岸が建設された結果、砂浜は消失することになった。

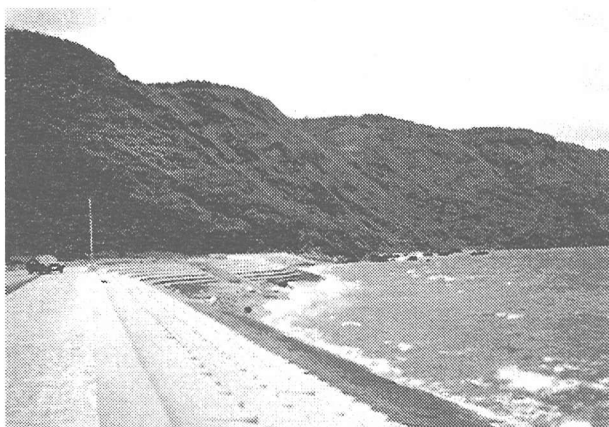
写真-8 浦底海岸を北向きに撮影

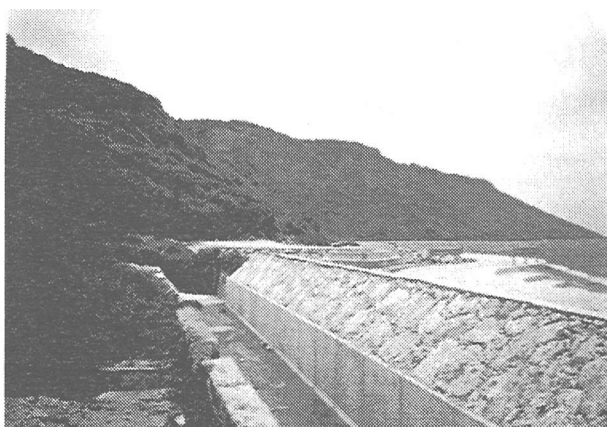
写真-11 埋め立て地と旧護岸（北向きに撮影）

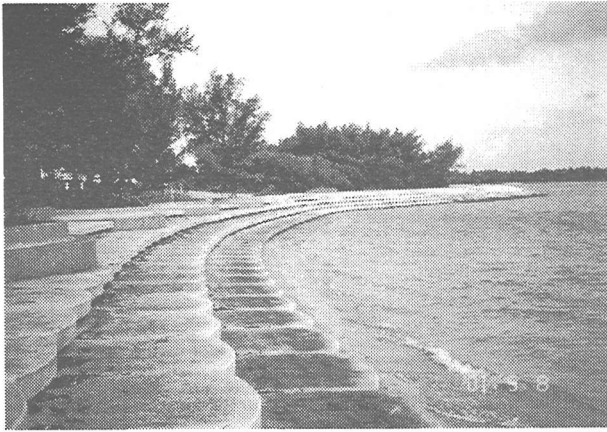
写真-12 与那覇湾に面した内浜海岸の緩傾斜堤

2001年9月5日、宮古島中部に位置する与那覇湾の内浜海岸の現地踏査を行った。写真-12は内浜海岸に建設された緩傾斜堤である。背後の公園前面に写真に示すような緩傾斜堤が連続的に造られている。写真撮影時は干潮から約3時間が経過した時刻であったが、緩傾斜堤の前面には前浜は全く見られず、のり先には波が作用していた。緩く湾曲した法線形状を有する緩傾斜堤の天端付近には植栽用のマスが一定間隔で並んでいたが、その中に植えられた植物は枯れていた。この護岸は与那覇湾内に面していることから作用波浪は低い。したがって公園から水際線へ裸足で接近して水遊びをすることができたが、陸域と海域の境界線上にコンクリート製の大きな施設がそそり立ったことから、このように自然に満ちた遊びを行うことは不可能になった。テラスブロックに沿って歩いて見ても、ただ熱いばかりで海岸の生物を観察することもビーチコーミングの楽しさも全くなく都会のアスファルト道路と同じ印象であった。

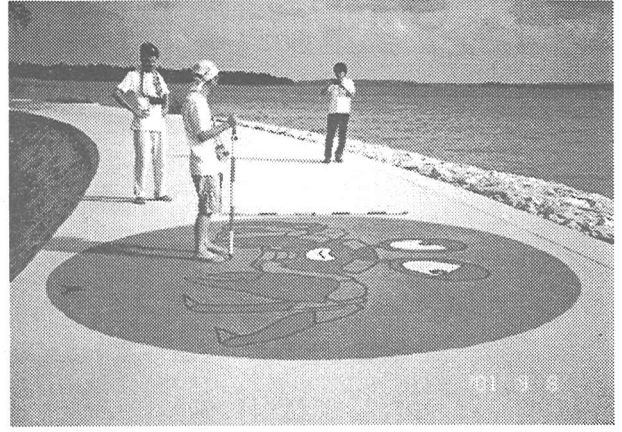
写真-14 緩傾斜堤上に描かれたカニの絵

写真-13の緩傾斜堤の天端上において堤防法線が大きく屈曲する地点には模様が見える。この模様を近くで撮影したのが写真-14である。天端全体に直径約5.6mの円の中にカニの絵が描かれている。このカニの絵を描くのにも多額の費用がかかったと思われるが、堤防上にカニの絵を描いたから海岸環境が良くなったと考えることはあまりに発想が貧困である。

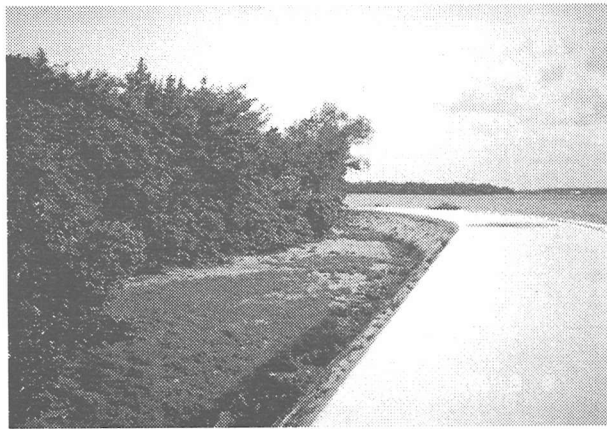
写真-13 植生帯と海浜上に造られた緩傾斜堤防

写真-12に示す湾曲した護岸に沿って前方（北）向きに移動し、写真-12で高木が海へ向かって突出している付近で撮影したのが写真-13である。この付近では緩傾斜堤は海側に凸状に緩く湾曲し、堤防の裏のりのり先は本来後浜に生えていた低い植生帯と海とを分ける位置にあって、陸域と海域は大きな施設により分断されている。

大きさのオカガニであった。前出の写真-13と写真-15を比較すると、ちょうど低い植生帯ないしは前浜を潰して緩傾斜堤防が造られたものであることがよく分かる。

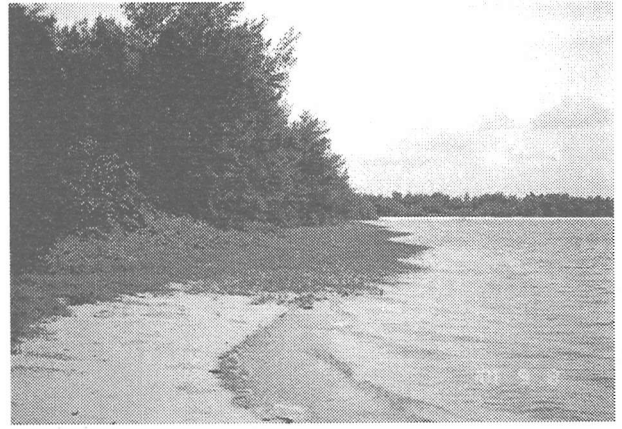
写真-15 緩傾斜堤の北端から北側の護岸未設置区域に残された自然海岸

写真-15は堤防北端から北側の海岸状況を撮影したものである。モクマオウの高木の前に低い植生帯があり、その前面には幅数mの前浜がある。また観察時、かなりの延長にわたってソナレシバ帯が水面下まで広がっていた。ソナレシバとは海岸湿地に生える多年生草本で、ハナグロ（冬鳥）など水辺の鳥類の休息、採餌場所となる。植生帯や前浜にはカニ穴が無数にあり、多くの生物が生息していた。海浜で観察された大きなカニの状況を示すのが写真-16である。両手を上げると約20cm以上の

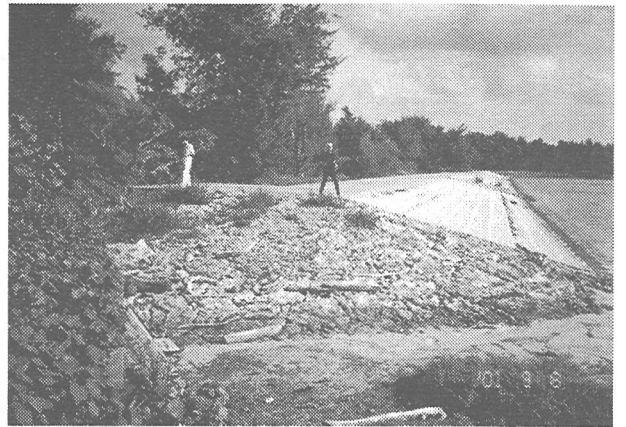
写真-19 海浜および海浜植生の喪失を招いた緩傾斜堤

生帯が広がっている。しかしこの位置から北側には再び長大な斜面を有する緩傾斜堤が遠望され、ここでは写真-15～18に見た風景は再び失われている。写真-19は写真-18に遠望された緩傾斜堤の南端部の状況である。また写真-20は写真-19に示した緩傾斜堤上から南向きに踏査区域の海岸状況を撮影したものである。ここで注意されるべきは背後地との境に既設の緩傾斜堤より天端高の低い石積みの直立護岸があることである。この直立護岸はその南端が植物の中に隠れているので端部の位置は不明であるが、手前側に見える緩傾斜堤の広い天端と比較すれば明らかに海浜地の多様な生態系の保護に役立っている。

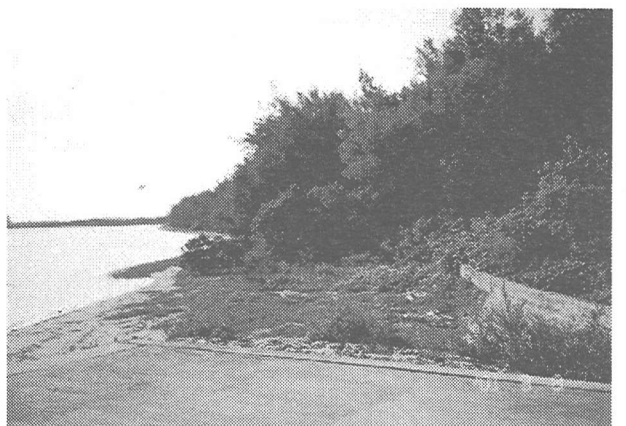
写真-20 緩傾斜堤の南端から南側の直立護岸とその前面の植生帯を望む

同様に内浜海岸の場合を考えると、この海岸は与那覇湾に面しており、高潮の作用はあるとしても直接外洋からの高波浪の作用は受けない。単に高潮災害の防除のみを目的とするならば写真-20に示したように後浜と陸域を分ける位置に必要な天端高を有する直立堤防を建設することで十分であったと考えられる。これに対し、本来多くの人々の利用を考えた公園前面において緩傾斜堤によって海岸線を覆ってしまい、結果として陸域と海域との間の生態系が豊で親水性を高める上で最も重要な空間が喪失した。このことは新海岸法の理念と逆であり、環境を悪化させる典型的な海岸工事と言える。またこのような規模の大きな施設ではなく直立堤と海浜へのアクセス確保のための小規模な階段を付帯施設として造れば十分であったと考えられることから、防護目的からはずれた施設と考えられる。

また施設の規模を最小限に抑えることも必要である。どうしても護岸が必要な場合、宮古島の将来を考えれば宮古島らしい方式で護岸を設計することも可能であろう。そのヒントは写真-20に示された旧石積み護岸にあるように思われる。一例を図-2に示す。図-2aは内浜海岸の現況であるが、これに対し図-2bのような工夫を行うのである。すなわち、コンクリートの斜面ではなく、琉球石灰岩を使った直立護岸を工夫し、岩の隙間に亜熱帯の植生の繁茂を許し、同時に多様な生物の住処を提供する。このようにすれば護岸はその場所の風景にとけ込むことが可能になる。さらに海浜植生も含めた水際一帯を緩衝帯として残し図-2cのようにセットバックして石積み護岸を地中に埋め込んで設置する方法もある。もともと琉球石灰岩による石積造りは沖縄の伝統的文化のひとつであり、このようにこの地域に最も適合した技術を産み出すことが強く望まれる。
