# 新潟海岸の新川漁港～巻漁港間で拡大しつつある 海岸侵食の実態と今後の展望

BEACH EROSION EXTENDING BETWEEN SHINKAWA AND MAKI FISHING PORTS  
ON NIIGATA COAST AND FUTURE PERSPECTIVE

宇多高明<sup>1</sup>・芹沢真澄<sup>2</sup>・三波俊郎<sup>3</sup>・古池 鋼<sup>3</sup>

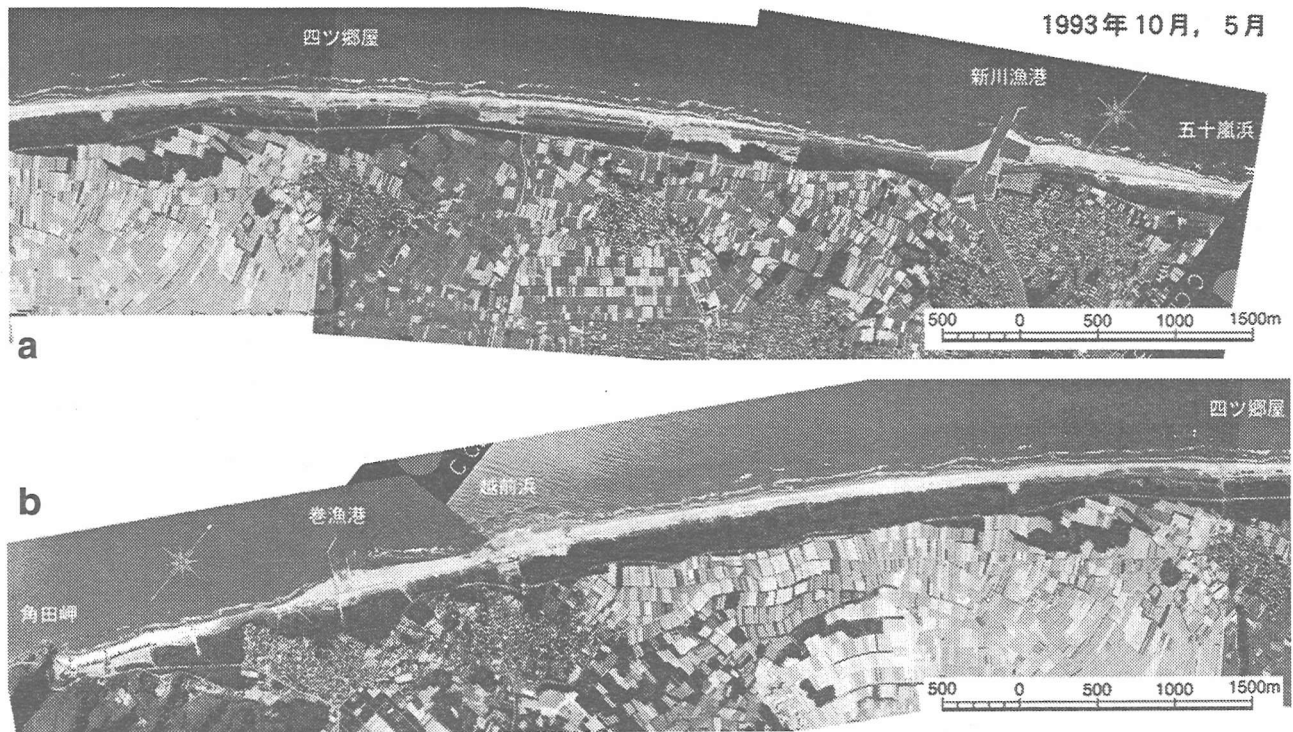
写真-1は今回の踏査区域の全体空中写真<sup>2)</sup>である。新川漁港の東側に位置する五十嵐浜から角田岬まで約14km区間である。1993年10月と5月に撮影された空中写真を重ねて表示してあり、写真-1bは写真-1aの西側に続く。踏査区域の特徴として、新川漁港の東側では前浜が広く、これと対照的に漁港西側では前浜が非常に狭い。事実この地区では直立護岸と消波工あるいは緩傾斜護岸が連続的に設置されている。今回この区域を集中的に調査した。一方写真-1bに示すように四ツ郷屋浜から巻漁港間には幅約80mの前浜が連続的に延びているが、巻漁港の東側では4基の離岸堤が設置されていることもあって前浜が広い。防波堤の東側で前浜が広く、西側で狭いという特徴から明らかなように、この区域では全体として西向きの沿岸漂砂が卓越している。

写真 - 1 新潟海岸西部の空中写真 (1993 年撮影)

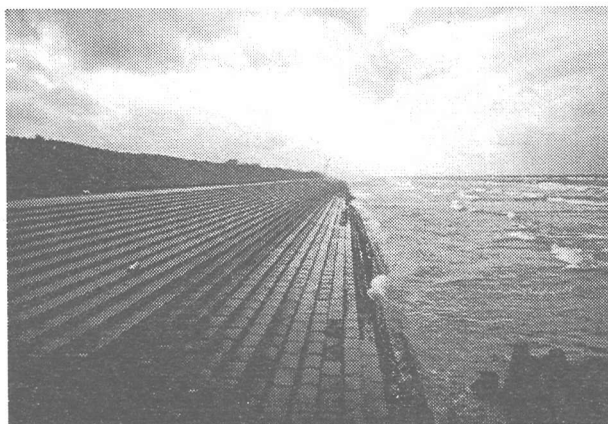
写真 - 2 新川漁港西側の直立護岸区域のさらに西側に延びる緩傾斜護岸

写真-2は新川漁港の西に建設されている緩傾斜護岸である。長大な階段状のスロープが直線的に延びている。背後地は保安林であって海岸線に沿って土堤が建設されており、そのり面を防護するためにこのような長大な緩傾斜護岸が造られている。緩傾斜護岸の前面には前浜は全く存在せず、陸域と海域とがコンクリート斜面

で完全に切り分けられている。このような状況では砂浜性の生物は全く生息不可能であり、また砂浜の浄化機能も期待できない。同時に筆者らが既に指摘したように<sup>3)</sup>、階段の水際線付近は生物付着のために滑ることから利用も難しい。これらの意味からこのような施設は現在の海岸法の理念との多くの矛盾がある。ただこの区域は森林法に基づく保安林指定はなされているものの、海岸法に基づく海岸保全区域の指定はなされていない。このため海岸法の理念とずれていてもクレームの付けようがない状況にある。

写真-2に示す緩傾斜護岸は2001年12月20日現在延長工事が行われていた。前報<sup>2)</sup>では緩傾斜護岸の工事中の状況について述べたが、前報の写真-11で示した浜崖形成区域は緩傾斜護岸によって覆われた。今回は、一連の緩傾斜護岸の端部処理として海岸への流入小河川の河

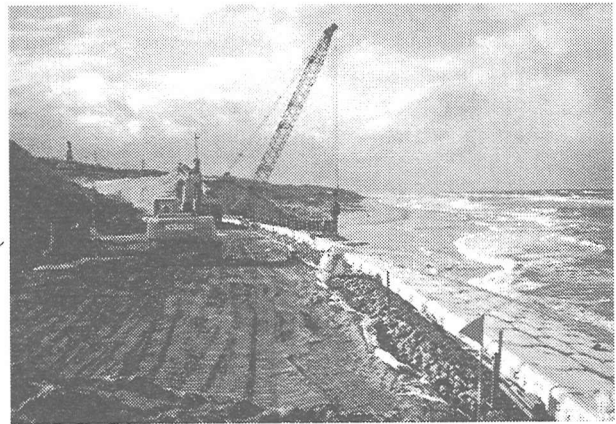
写真 - 3 流入小河川での緩傾斜護岸の巻き込み工事

口部での巻き込み工事が行われていた。写真-3が工事状況である。手前から延びた緩傾斜護岸の天端が緩いカーブを描いているのはそのためである。一連の護岸工事は小河川河口部への巻き込み部を造ることによって終了するように見える。しかしながら新潟海岸では西向きに沿って漂砂が卓越しているから護岸の西側端部では再び侵食が起こるはずである。このような推測をもとに写真-3に示した護岸端部の巻き込み部の工事現場を通過して前方（西側）で海岸状況調査を行った。

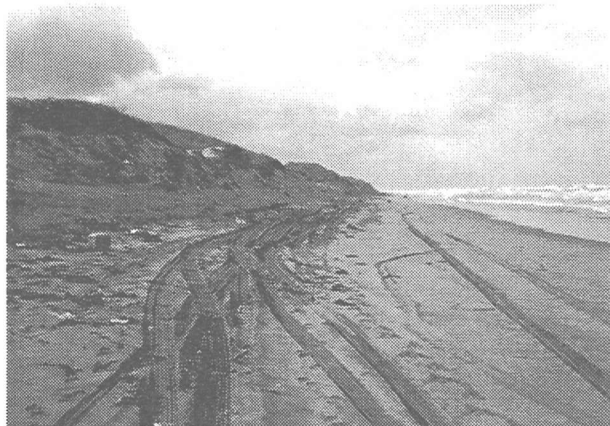
写真-4 緩傾斜護岸の西側隣接域の海浜状況

写真-4は写真-3においてクレーンの先に見える掘削土を積み上げた砂山の麓から西側を望んだものである。砂丘地の前面には砂浜が広がる。流入小河川の河口部では海岸線がやや凹状になっているので目立たないが、この位置では前方に浜崖状のものが見えた。そこでこの位置から海岸線に沿って西向きに移動しつつ侵食状況の調査を行った。この結果、写真-5の状況が観察された。汀線と平行に約0.7mの浜崖の形成が始まり、浜崖は西に進むに従いその高さが次第に増加傾向にあった。また浜崖基部にはノッチができていたことから侵食は現在でも進んでいることが分かる。この西では写真-6のように浜崖の高さは3mにも及び、砂浜にノッチが形成されたことによって上部の崩落が進んでいる。崩落した土砂は円弧滑りで崩壊し、崩落した土砂ののり尻が急角度で現

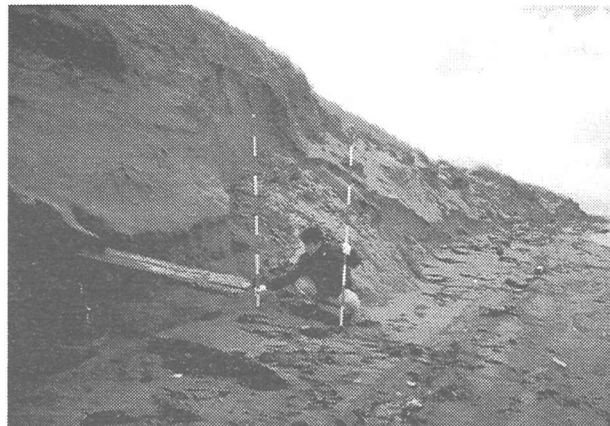
写真-6 基部の侵食により崩落した直後の浜崖

況の砂浜面と交差している。さらに写真-6の西側では写真-7のように浜崖の高さはこの付近で最も高くなり、ほぼ連続的に約3mの高さの浜崖が連なる。

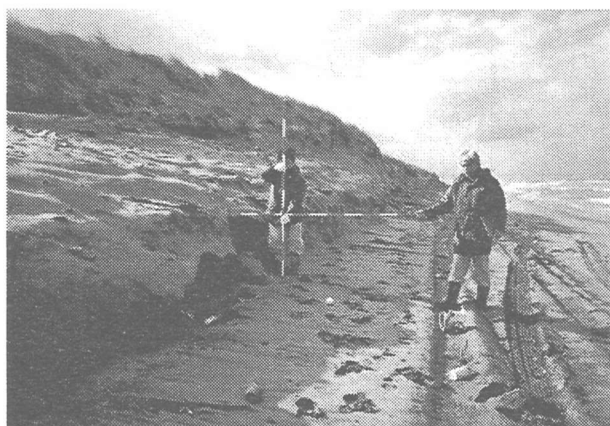
写真-5 浜崖形成の始点付近の状況。約0.7mの浜崖が形成され、下部にはノッチも見られる。

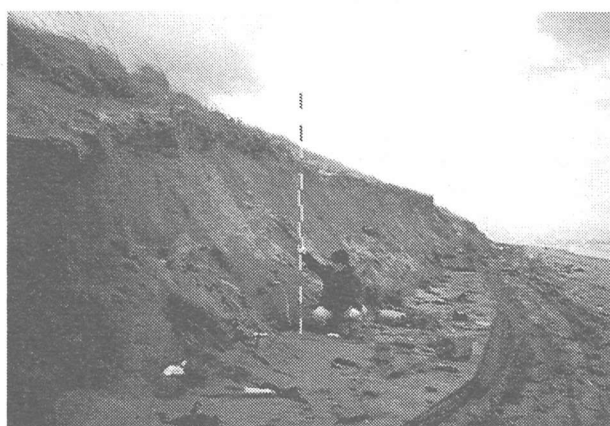
写真-7 高さ約3mの浜崖。この付近ではほぼ連続的に浜崖が形成されている。

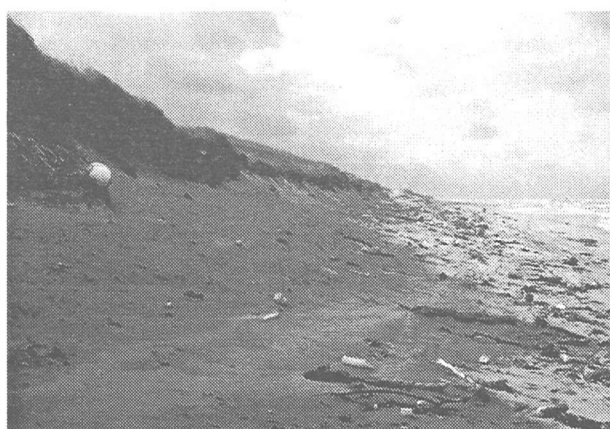
写真-8 激しい浜崖形成区域の西側隣接区域の海岸状況。西側では高い浜崖は消失する。

以上のように新設しつつある緩傾斜護岸の隣接区域では、小河川の存在により海岸線がやや凹状となった部分は除き、海岸線に沿ってほぼ連続的に浜崖が形成され、最も高い浜崖は約3mにも達している。しかしその隣接区域では浜崖の形成は弱まり、写真-8のように浜崖は小規模か、または存在しなくなる。こうした状況は四ツ

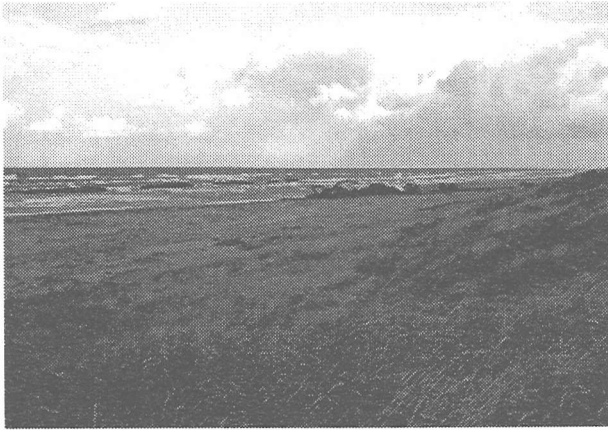
写真-9 巻漁港の東側隣接区域に設置された離岸堤背後の砂採取現場。

巻漁港の東側では西向きに流れてきた沿岸漂砂が堆積し、一部は巻漁港の防波堤先端を迂回して漁港内に回り込んでいる。このため漁港維持の面から見ると過剰な土砂堆積は障害となる。このように巻漁港の東側隣接区域では過剰な土砂堆積を防止するの一つの手段として海浜部での砂採取が行われていた。写真-9は海岸線背後の砂丘上から汀線を撮影したものである。汀線沖には4基の離岸堤があるが、その背後の砂の堆積域で重機が入っているのが遠望される。写真-10は汀線で砂が集められている状況を示す。現地踏査当日には2基の重機が砂を集めていた。当日はかなり波浪が高かったが、重機が砂を集めている場所は離岸堤背後の汀線付近であったた

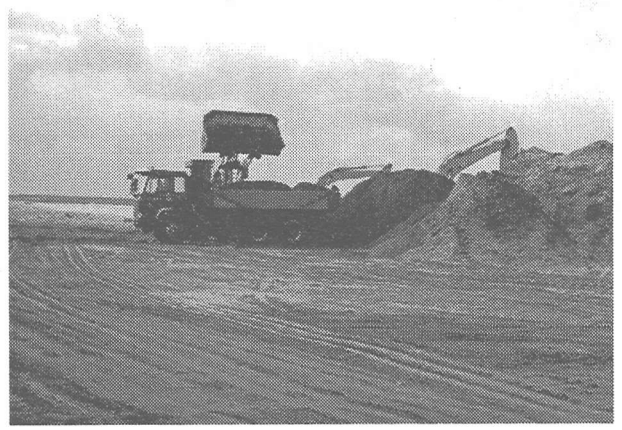
写真-11 掘削土砂の積み込み状況。ダンプトラックはひっきりなしに土砂を運搬していた。

めに何らの障害にもならず工事が進められ、写真-11に示すように次々とダンプトラックで砂が運び去られていた。ここで採取された砂は新潟海岸の養浜材料や建設骨材として利用されていた。

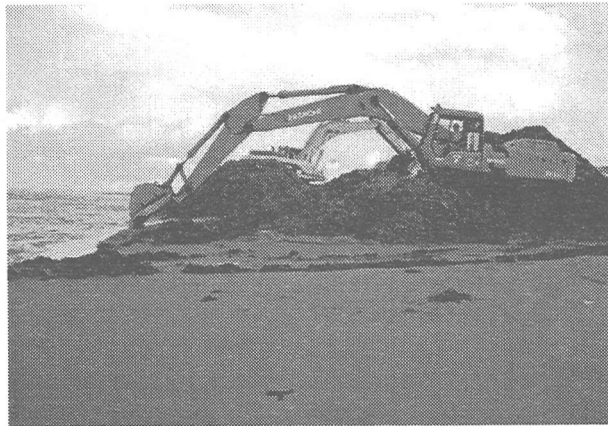
写真-10 汀線砂の掘削状況

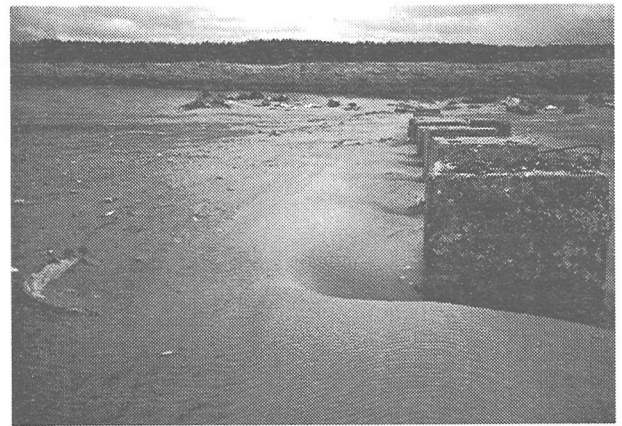
写真-12 巻漁港の漁港内とその外側を分けるコンクリート方塊の周囲に形成された局所洗掘孔

巻漁港の東側隣接区域では西向きの沿岸漂砂が防波堤によって阻止されたため防波堤の隣接区域では三角形に前浜が形成されているが、ここでは広い前浜が形成された結果飛砂が著しい。以下ではこの状況について調べた。まず写真-12は漁港内と隣接区域との境界に設置されたコンクリート方塊である。陸向きの風によって飛砂が運ばれ、コンクリートの方塊ブロックの周辺では局所洗掘孔が生じているのがよく分かる。この写真から、この海浜では飛砂が著しいことが分かる。写真-12においてさらに内陸を遠望すると砂丘地に沿うようにして飛砂防止フェンスが造られている。このフェンスは海岸線に沿って走る県道から巻漁港への進入路への飛砂の堆積を防止するためのものである。道路が緩くカーブを描いているためにフェンスもそれに沿って曲がり、東側では標高が上がるとともに内陸側に位置するようになる。このようにフェンスの方向が斜めであるために内

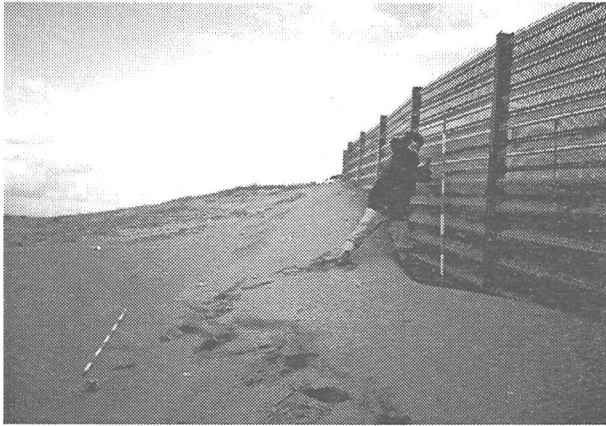
写真-13 巻漁港への道路の飛砂防止フェンスの外側での飛砂の堆積状況

陸方向へ向かう飛砂の進行方向とフェンスは斜行することになる。写真-13はフェンスに沿うようにしてうずたかく溜まった飛砂である。この位置ではポールとの比較からフェンスの頂部は基部から約2.6mはあるが、その先では写真-14のようにフェンスの露出部の長さは約0.6mとなっていることから約2mの厚さで砂が堆積していることが分かる。写真-14に示すようにフェンスは陸側に大きく巻き込み、やがてフェンスのない部分ができる。この部分で撮影したのが写真-15である。道路面に安息角をなして飛砂が堆積している。また観察者が立つ付近においても砂が堆積し、それが除去された跡が見られた。

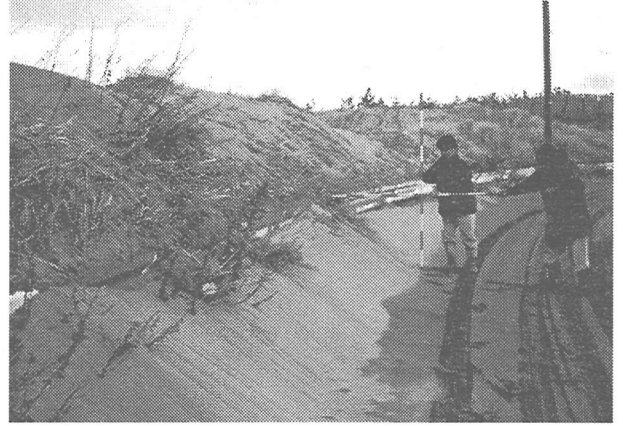
写真-15 飛砂防止フェンスの端部から道路に運ばれて堆積した大量の飛砂

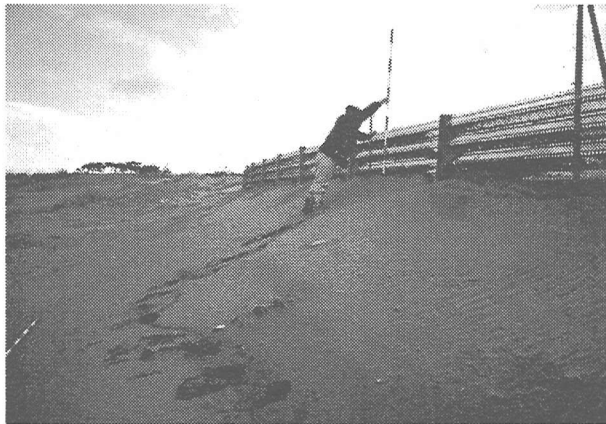
写真-14 写真-15に示した地点よりもさらに内陸側でのフェンスへの飛砂の堆積状況

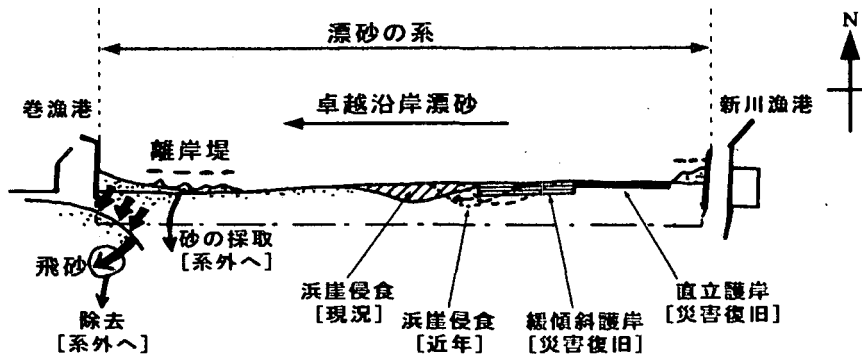
を防ぎ、自然海浜を残すには新川漁港から巻漁港までの全体を眺めた上での対策が必要なることを指摘した。しかし海岸の管理区域の相違、あるいは海岸保全区域指定などの問題から具体的な対応は取られず、結果的に緩傾斜護岸の設置区域が西側に延び、さらには緩傾斜護岸の端部より西側へと浜崖形成区間が延びることになった。すなわち問題の本質は解決されず、単に先送りされたのみであり、結果として得られたのは砂浜海岸が緩傾斜護岸で覆われた人工海岸へと変化したことであった。多額の投資は緩傾斜護岸の建設区域を延ばしたのみである。ここで観察結果を要約したのが図-1である。

実際の海岸線は緩い凸状に湾曲しているが、その平均的な海岸線上に沿岸座標を取った時、まず東端は新川漁港によって沿岸漂砂の境界条件が与えられている。新川漁港では防波堤の先端水深は約3.5mと浅いために完全に西向き沿岸漂砂が阻止されている訳ではないが、新川漁港以東の海岸では多くの海岸防護施設が造られ、同時に土砂供給量が小さいために西向き沿岸漂砂の供給量はごく少ない。このため図-1で新川漁港の東側からの土砂供給には多くを期待できない状態にある。このように西向き沿岸漂砂の供給バランスが崩れているために新潟西港の隣接域から始まった侵食波は現在新川漁港を通過して西側へと広がりを見せている。すなわち新川漁港の隣接部では1996年には既に浜崖侵食が生じていたりがそこは災害復旧で直立護岸が造られた。しかしその西側隣接域では1999年には再び侵食が激化し、災害復旧により緩傾斜護岸が造られた。しかし今回の現地調査で明らかかなように、緩傾斜護岸の西側区域では全く同様にして浜崖侵食が進行しつつある。

図-1 新川漁港から巻漁港間の漂砂系における海浜変形要因の整理

飛砂の除去はともに漂砂の系外へと砂を運び出す行為である。沿岸漂砂上手側での著しい浜崖侵食と巻漁港の東側堆積域での土砂堆積とは現象的に見ればそれぞれ独立である。したがって上手側での侵食がいかほど著しくても堆積は起こる。しかし現況において既に漂砂の系内への土砂供給がほぼなくなった状態において、汀線砂の採取と飛砂の除去は共に系内の砂の総量を減少させ、復元不可能な水準へと海岸を変えていく行為に等しい。新潟海岸の新川漁港以西の海岸線は全体として凸状であるために巻漁港の東側隣接部で十分な土砂堆積があったとしても下手側から汀線を前進させて現況で浜崖侵食を軽減することには繋げられない。しかしながら系内の総土砂量の減少は、海岸線の防護線のセットバックを行わない限り結局は海岸線の人工化を招くことになる。この意味で系外への砂の持ち出しについては再検討が必要である。今後の具体的対応策は次のようになる。

- ① 現在の方式をそのまま継続し、巻漁港の東側隣接部を除く大部分の海浜がコンクリート護岸に変わることを容認する。
- ② 砂利採取と道路に溜まった砂を採取し上手側に運んで養浜材料として用いる。砂のリサイクル。継続的に経費を要することが障害となる。
- ③ 浜崖侵食が起こらないようにヘッドランドなどを用いて海岸線をいくつか分割し、安定化させる。
- ④ 侵食を放置し海岸線のセットバックを許す。巻漁港の防波堤を延ばし、その上手側に広い前浜を形成させ、前進した空間に保安林を形成させる。
