保安林防護と海岸侵食-新潟県北部中村浜の例

PROTECTION OF COASTAL FOREST AND COASTAL EROSION - THE EXAMPLE OF NAKAMURAHAMA BEACH IN NORTHERN NIIGATA PREFECTURE

宇多高明¹・黒木利幸²・中村利行²・柿市勝重²

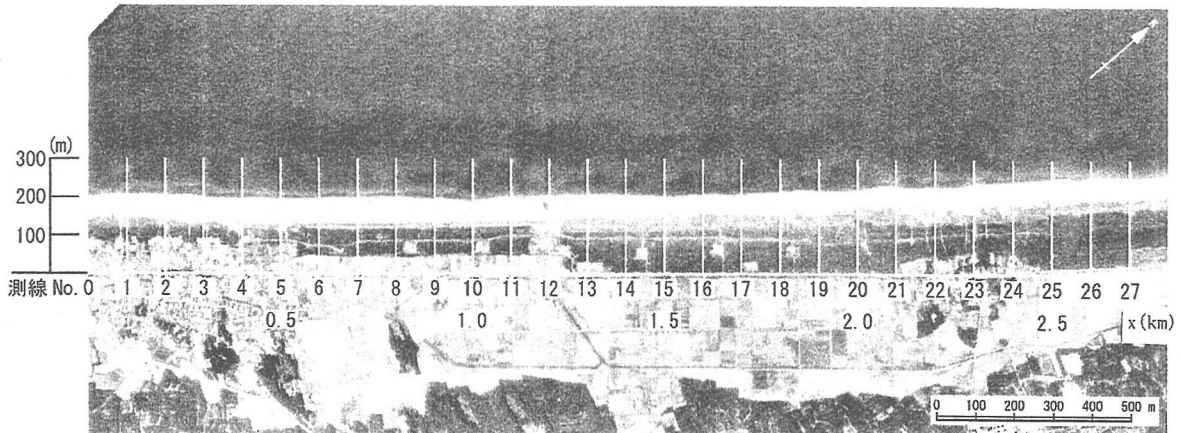
図-2(a) 中村浜の空中写真

したことが見て取れる。1971年には海岸線に沿って約60m幅で白い砂浜が連続的に広がっていた。また $x = 1.1\text{km}$ に流入する小河川より北側の区域において典型的に見られるように、海岸線に沿って黒々と延びる保安林（松林）の海側に植生帯が不規則な形で分布し、その海側には砂浜が広がっていた。一方、汀線の沖合では二段ないし三段の沿岸砂州が発達していた。最も沖合の沿岸砂州のバー頂位置は汀線から約250mに位置していたが、バー頂位置は南側では約250m、北端部では約150mと、北側ほど汀線に近づく傾向にあった。

1971年撮影

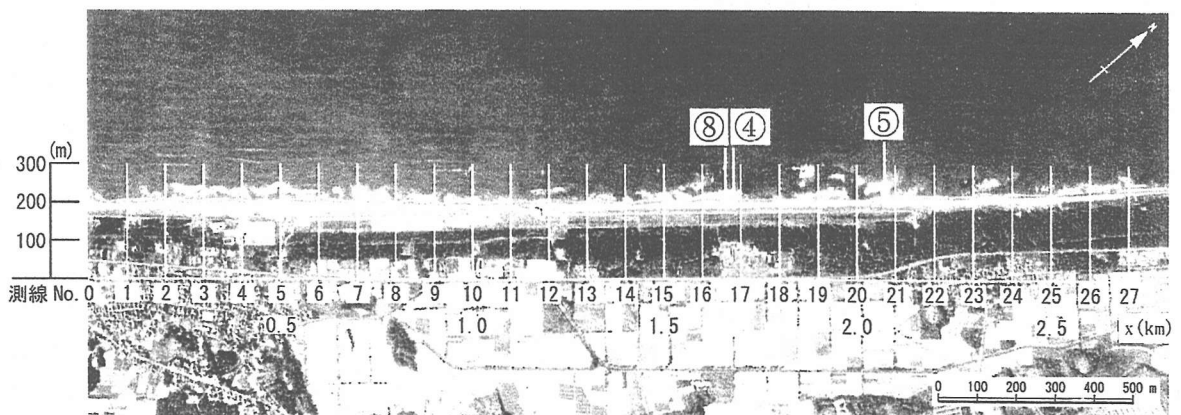
図-2(b) 中村浜の空中写真

1998年には1971年と比較して一見して明らかなのは、平均56mの幅で存在した砂浜の大部分が消失したことである。これらの相違をもって直ちに海岸侵食が激化した結果として砂浜が消失したと結論することはできない。なぜならば汀線が後退しなくても背後地の保安林区域が進捗すれば結果として砂浜幅は減少するからである。そこで海岸付近の土地利用が沿岸方向に見て比較的一様な区間として $x = 1.1\text{km}$ から 2.6km までの区間を選び、100m間隔で測点を設け、基準線から保安林（松林）区域（土堤区域を含む）の海側境界線、植生で覆われた砂丘地の海側境界、さらには汀線までの沖向き距離を読み取ったのが表-1である。また沿岸方向に16点の平均値を求めた。同時に、得られた結果を模式図にまとめたのが図-3である。

1998年撮影

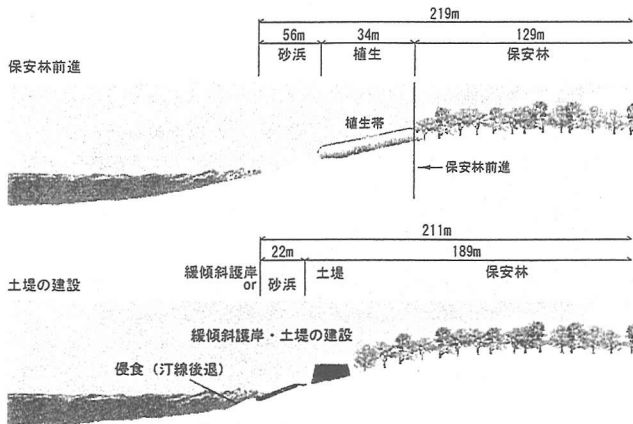
図-3 基準線からの沖向き距離の比較 (模式図)

表-1および図-3によれば、1971年には保安林(松林)の平均幅は129mであったが、1998年には189mにまで広がった。同時に植生で覆われていた自然砂丘を含む砂浜幅は1971年には90mであったが、1998年には22mと大きく減少した。また自然砂丘は完全に消失した。保安林の海側への前進量は60mであり、それを埋め合わせて自然砂丘はなくなり、砂浜幅も68m狭まった。汀線までの総距離は1971年から1998年までに8m短くなっているが、この間の汀線後退量は8mであり、自然砂丘を含む砂浜の消失量のうち88%が保安林の前進によるものであり、残りの12%のみが海岸侵食に伴う汀線の後退であった。

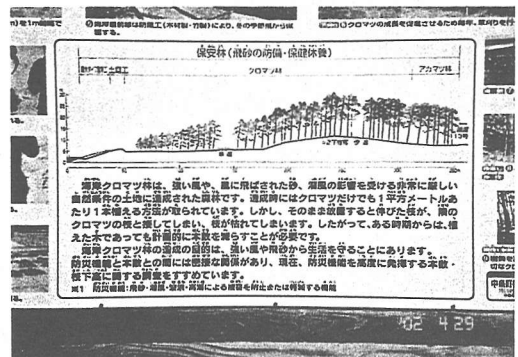
写真-1 保安林区域に立てられた保安林事業の説明図

写真によれば最も陸側にはアカマツ林があり、その海側に車道を挟んで幅広くクロマツ林が広がる。また高さの低下したクロマツ林の海側には土工工(以下土堤と呼ぶ)が造成されている。これはクロマツ林を潮風などから守るためである。さらにこの土堤は波の侵食作用に対して脆弱なことから、その表のり面に親水タイプ護岸工が施されており、さらにこの緩傾斜護岸の海側には砂浜は全く存在せず、のり尻が海中に突っ込んでいる。すなわち、保安林管理者にとっては砂浜の存在はじゃまものではあっても保存すべき重要な資源、あるいは緩傾斜護

岸の基礎として重要なものという認識はないと考えられる。実際には、写真のように緩傾斜護岸を建設しても、沿岸漂砂移動に伴って例えば上手側からの土砂供給が途絶えれば、写真に示すような緩傾斜護岸は容易に破壊される。その破壊は護岸のみに止まらず、土堤本体や背後に造成された保安林にまで及ぶ。この方式は究極的に海岸災害が繰り返されることは明らかである。また沿岸漂砂の作用を考えれば、海岸の欠壊は一箇所止まらず、復旧箇所の下手側では再び侵食が繰り返されることは自明である。それにもかかわらずこの方式を理想として工事を進めることは最終的に一連の海浜の海岸線が全てコンクリート構造物で覆われたものになることを促進することになると考えられる。

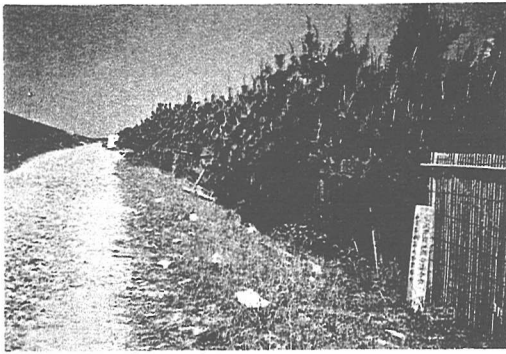
写真-2 中村浜の保安林の状況

図-2に示された区域のうち、とくにx=1.2km以北の海岸状況の観察結果について示す。この場合、現地写真の撮影地点を大局的に把握することが重要なので、以下に示す代表的な写真(写真-4, 5, 8)については空中写真(図-2(b))に撮影位置を示す。まず、写真-2は中村浜の保安林の状況である。松の枝は毎年幹から1回ずつ伸びる特性から判断して、このクロマツは造成後約6年が経過している。この松林は最も海岸線に近い部分である。保安林の海側には簡易舗装された幅約3mの管理用通路が直線的に伸びている。写真に示すように松林はすくすくと成長しつつある。また管理用通路を挟んだ海側には直線的に土堤が伸びていることも見て取れ、写真-1の概念図通りの状況であることが分かる。しかし写真-2の撮影地点の近傍では、写真-3のように土堤が切れて護岸工事中の看板が見られた。これは護岸工事のために既設の土堤を取り除いて搬入路が建設されたものである。この看板によれば工事中の護岸延長は219.5mと読める。そして看板には「美しい海岸 人と海との ふれあい空間づくり」と記載されている。土堤の頂部に立つのは間伐材を利用したと見られる防風柵である。土堤頂部にはこの防風柵が直線的に伸びている。

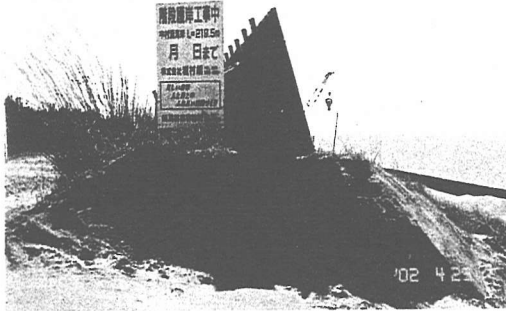
写真-3 護岸工事中の看板

写真-3に示す土堤の右端には日本海が見えるが、そこ

に非自然的状況が観察される。直線的に矢板が打ってあることである。写真-3の位置から海岸線へとさらに接近して撮影したのが写真-4 (位置については図-2 (b) 参照) である。写真のように土堤の海側の海浜地において直線状に矢板が打たれているのである。写真-4を見ると写真の右(北)側には砂浜が広がっており、その一部で護岸工事が始められたようにも見える。しかし実際は写真-5 (図-2 (b) 参照) のようにかなりの部分には緩傾斜護岸が造られている。同じ位置から北向きに緩傾斜護岸を撮影したのが写真-6である。緩傾斜護岸ののり先には前浜は全く存在せず、波が打ち寄せていることから、写真-1の概念図に示した通りの状況となっている。しかしこのような風景が看板に記載されていた「美しい海岸 & 人と海とのふれあい空間」と考えることは無理がある。足が滑って水際線に近づくことができない⁹⁾からであり、極度に人工化されたコンクリート斜面を人と海とのふれあい空間と考えることは不可能であるからである。

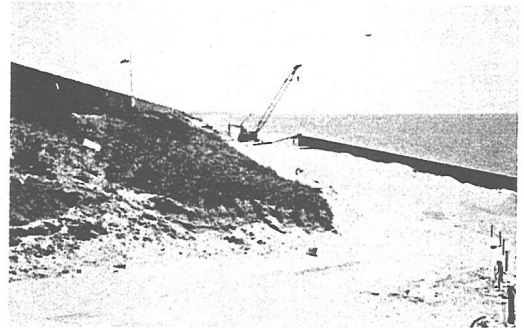
写真-4 海浜地における矢板打設状況 (図-2 (b) の④で南向きに撮影)

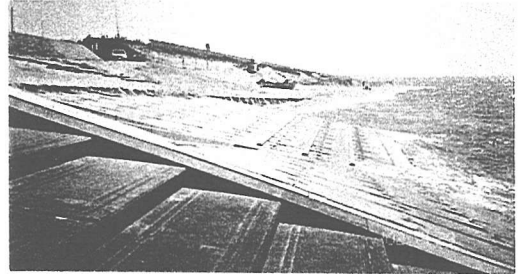
一方、写真-5を詳細に検討すると、緩傾斜護岸の南側端部では汀線が楔状に食い込み、浜崖が形成されている。このことはこの海岸においては南向きの沿岸漂砂が卓越しているが、中村浜以北からの沿岸漂砂量が減少しているために南側端部で侵食が進んでいることを表している。そして時間経過とともに写真-5に示す護岸の端部では汀線が後退し、やがて端部が被災する可能性が高いことを意味している。

写真-5 中村浜に建設された緩傾斜護岸 (図-2 (b) の⑤で南向きに撮影)

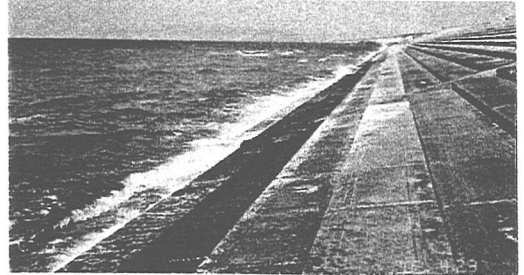
写真-6 中村浜に建設された緩傾斜護岸 (図-2 (b) の⑤で北向きに撮影)

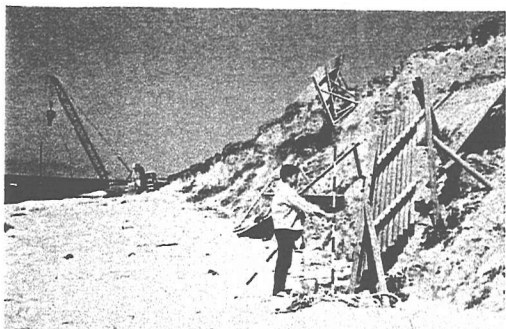
現在建設中の仮設矢板の端部から南側では再び南向きの沿岸漂砂の供給不足により著しく侵食が進んでいるのが発見された。写真-7は矢板の端部工事箇所を望みつつ下手側の海岸状況を撮影したものである。写真のように仮設工事箇所の端部から浜崖の形成が始まり、この浜崖は次第に高さを増す。

写真-7 矢板工事箇所の手側の海岸状況

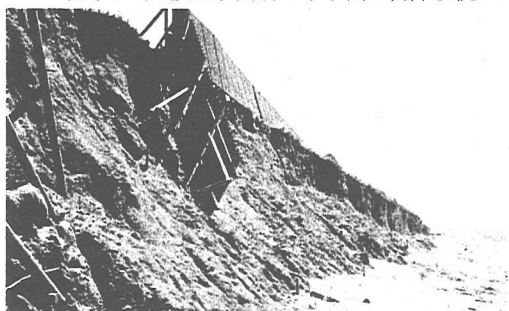
写真の撮影地点では約5mの高さになる。海浜地には土堤の頂部に設置してあった防潮柵が土堤の侵食とともに崩落している。ほぼ同じ場所から南向きに撮影したのが写真-8 (図-2 (b) 参照) である。高さ約10mの浜崖が延々と続く。防潮柵の一部が崩壊しつつある。ここで注目されるのは土堤の材料は砂ではなく粘性土であって比較的フラットな海浜地に高々と盛土がなされて土堤ができたことである。少なくともこの位置での高い浜崖の形成は海岸線が大きく後退したからではなく、人工盛土が海岸線近傍までうずたかく積まれたことに起因している。写真-8の撮影位置からさらに南側へ移動し、崩落しつつある防潮柵を逆方向に眺めたのが写真-9である。ほぼ鉛直の露頭が観察される。土堤の材料が砂を全く含まない粘性土であり、それが砂丘地に盛り上げられたことがよく理解できる。この位置からさらに南側へ移動すると浜崖の高さは次第に低下する。写真-10に示す位置では約2mにまで低下している。この場所では浜崖の高さは低いために植生工のなされた土堤の表のり面の上部には施工時の状況がそのまま残されている。さらに南側で撮影したのが写真-11である。ここでの浜崖の高さは約0.8mにまで低下している。

写真-8 浜崖から南向きに撮影 (図-2 (b) の⑧)

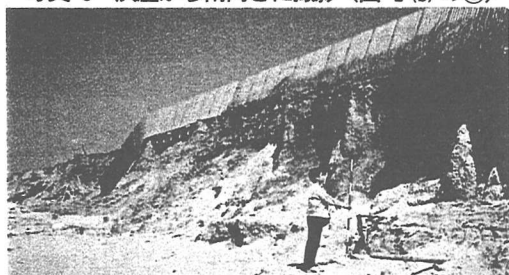
写真-9 崩落した防潮柵を北向きに撮影

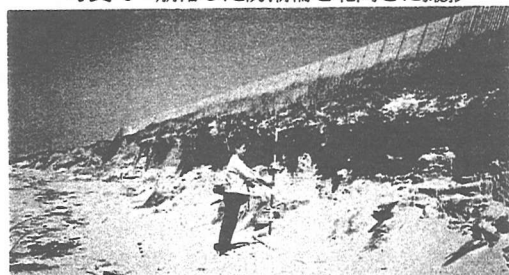
写真-10 浜崖の南側で北向きに撮影

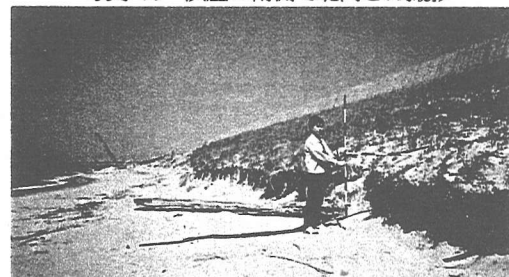
写真-11 浜崖の更に南側で北向きに撮影
