新潟県北部桃崎浜の侵食とその対策について

EROSION AND MEASURES OF MOMOSAKI-HAMA BEACH
IN NORTHERN NIIGATA PREFECTURE

宇多高明¹・黒木利幸²・中村利行²・柿市勝重²

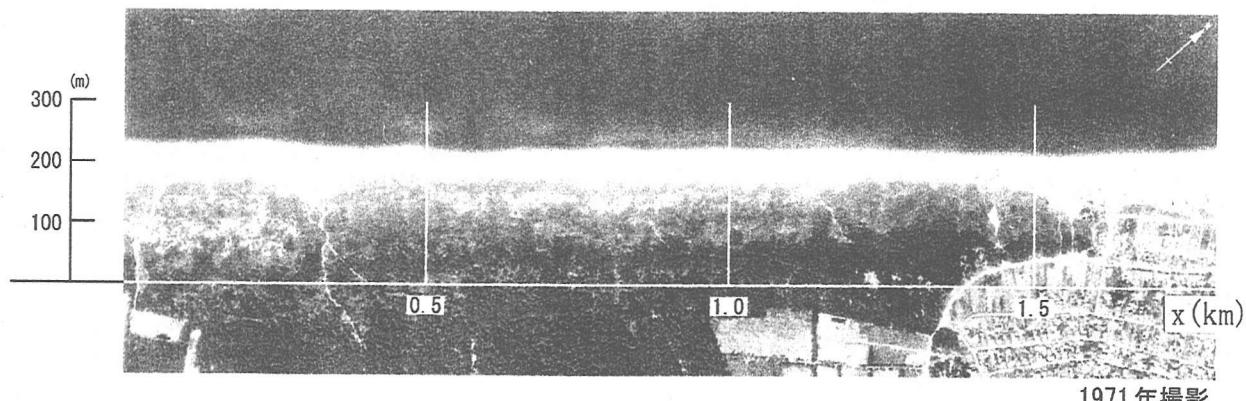
図-2 (a) 桃崎浜の空中写真

海岸が広がっていた。この当時砂浜幅は平均で約70mは存在し、直線状の海岸線であった。この付近では南下する方向の沿岸漂砂が卓越しているが、調査区域の北に位置する岩船港で沿岸漂砂が阻止されたこと、北側に流入する荒川からの流出土砂が減じたこと、さらには桃崎浜の北側に隣接する乙大日川河口での導流堤の建設と河口部での浚渫などに起因して桃崎浜への供給土砂量が減少した。これら各要因の寄与度は不明であるが、それらが総体として桃崎浜への流入土砂量の減少を招いた

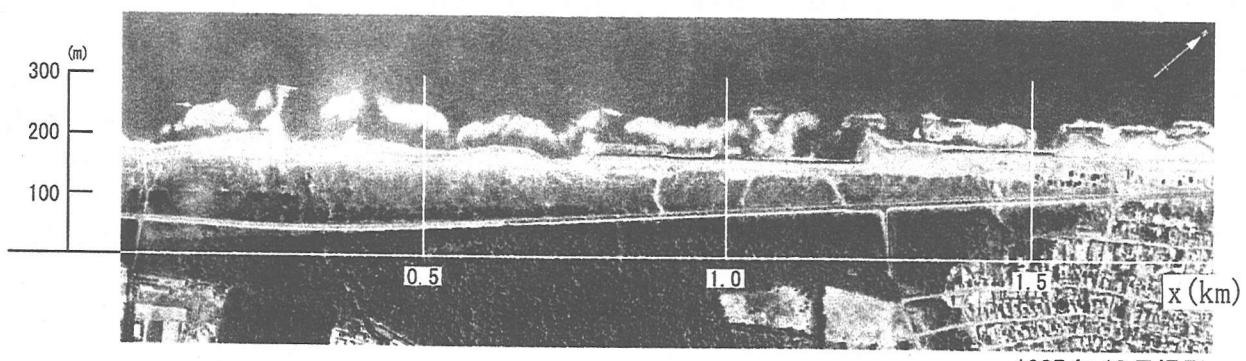
図-2 (b) 桃崎浜の空中写真

図-2 (b) に示す1987年では、調査区域の北部にある桃崎浜の集落を守るために既に対象区域の北端部に3基の離岸堤が建設され、その背後ではトンボロの形成が進んでいた。しかしその南側隣接部では漂砂の供給が大きく減じたために延長約200mにわたって海岸線が護岸で覆われ、前浜は全く存在しない。その南側のx=1.24km付近にも離岸堤があるが、ここでは離岸堤の北側には前浜が残されているものの、離岸堤を境に南側の海岸線が後退しており、しかも南側では約400mにわたって海岸線は全面的に護岸で覆われ、砂浜は全く存在しない。このように離岸堤を挟んで南北での海浜の存在状況の相違は、この海岸では明らかに南向きの沿岸漂砂が卓越していることを示している。またx=1.05km付近にも離岸堤が設置されていたが、この離岸堤は北側からの沿岸漂砂の供給量が上手側に施設があることによって大きく減少していること、また離岸堤が侵食以前の1971年の海岸線とほぼ平行に配置されたのに対し、その後海岸線が後退したために、離岸距離が相対的に増加したことになって離岸堤背後の舌状砂州の発達は悪くなっている。またこの写真ではx=0.8km付近の護岸端部では局的に汀線が後退している。そのほか人工構造物の建設区間の南側では1971年当時と比較して沿岸砂州の形成に伴う汀線変動が大きい。

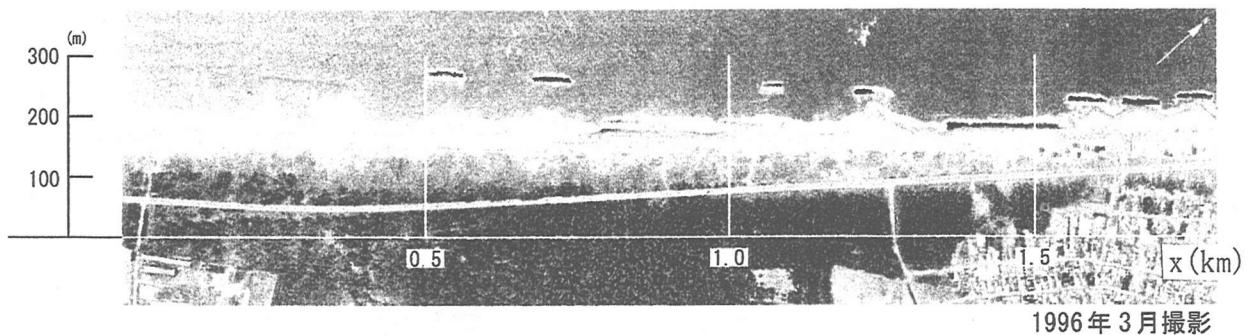
図-2 (c) 桃崎浜の空中写真

図-2 (c) に示す1996年では、全体で7基の離岸堤の建設が進んだ。これらの配置は図-2 (b) の場合と同様、侵食前の海岸線と平行に一直線状に配置された一方、その後汀線が後退したために南側の離岸堤ほど離岸距離が増大している。このことは離岸堤の消波・堆砂効果が次第に減じたことを意味する。また、図-2 (b), (c) の比較で興味深いのは、 $x=1.24\text{ km}$ に位置する離岸堤の上手（右）側の前浜が1987年から1996年の間に狭くなつたことである。1987年には離岸堤背後の汀線は北側の護岸と滑らかに接していたが、1996年では、護岸との接続点において汀線がフック状に後退して前浜が大きく狭まつた。また南側3基の離岸堤ではいずれも離岸距離が増加したことにより、背後の舌状砂州の規模が減少し、とくに並んで設置された南端部2基背後の舌状砂州では、北側の舌状砂州の規模が南側のそれより大きい。これは一方向の沿岸漂砂が卓越する海岸に離岸堤群を設置した時にしばしば見られる一般的な現象である。

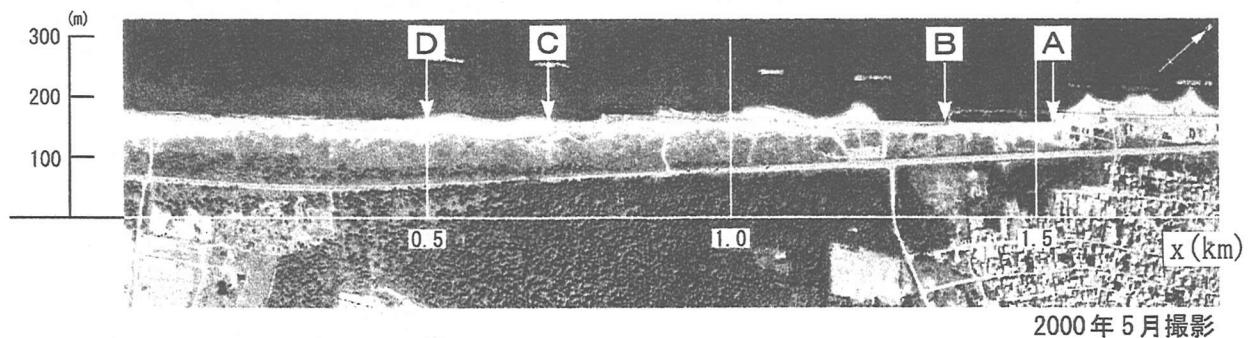
図-2 (d) 桃崎浜の空中写真

図-2 (d) に示す2000年では全体に侵食が一層激化し、人工構造物が露出した区間が長くなった。北側3基の離岸堤の背後には依然として舌状砂州が残されているが、その南側に隣接する直線的な護岸付近では砂浜が完全に消失した。同様に $x=1.35\text{ km}$ 付近の離岸堤では1996年までは離岸堤の北側に前浜が存在したが、2000年では砂浜

は完全に消失して護岸が剥き出しになり、離岸堤背後の舌状砂州の汀線と護岸線とが不連続点を持って交差している。この区域の砂浜は時間経過とともに単調に侵食が進んだことがよく分かる。

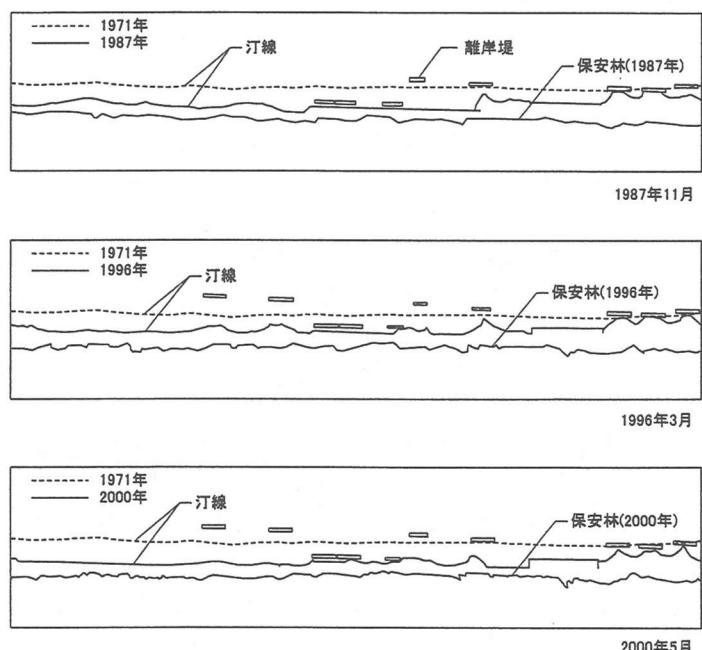
図-3 桃崎浜の汀線変化

図-3には各年の保安林、汀線、人工構造物などの位置の変化をまとめて示すとともに1971年を基準とした汀線変化を要約した。護岸などによって汀線が固定された場所の南側では汀線後退が起きていることが分かる。

以上、1971年まで幅約70mの自然砂浜が残されていた桃崎浜では、1987年以降急速に侵食が進んできた。このような侵食に対して離岸堤群や護岸の建設も行われたが、護岸は汀線を固定する役割は果たしたもの、その前面では砂浜が完全に消失した。また離岸堤は、当初その背後に舌状砂州の形成を促したもの、時間経過とともに舌状砂州の規模は小さくなり、離岸堤より北（漂砂上手）側に存在した砂浜は消失することになった。このように離岸堤は建設されたものの、離岸堤群は長期的に見た沿岸漂砂の流出阻止には役立たなかった。すなわち、桃崎浜では沿岸漂砂の上手側からの漂砂供給量が減少しているため、離岸堤群を上手側から建設した場合、その背後地を局所的に防護する上では役立っても、侵食を完全に止めることはできない。このことはサンドバイパスなどの根本的対策が取られない限りにおいて、今後とも桃崎浜では侵食が更に進み、現況で離岸堤・護岸で守られた海岸でもそれらの施設の防護効果および安定性が時間とともに低下し、緩傾斜護岸などでは波浪災害が増大する方向に推移していくことを意味している。

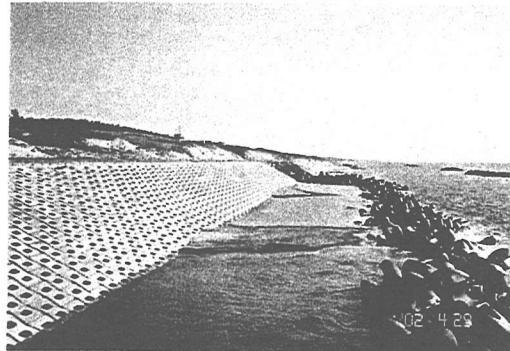
以下では2002年4月30日に実施した現地踏査時の写真を2000年5月撮影の空中写真（図-2(d)）と対比させつつ議論する。現地踏査は空中写真撮影後約2年に行われたために、海岸南部では更なる侵食の激化が観察された。まず、図-2(d)のAで南向きに撮影した写真-1は、桃崎浜に建設されていた緩傾斜護岸を示す。図-2に示したように、ここでは砂浜が侵食されて護岸が露出し、さらに護岸の先にわずかに水域を残して消波工が直線的に設置された場所である。本来緩傾斜護岸は親水性を目的に造られるものである。しかしこの緩傾斜護岸はのり先が海に突っ込んでいるため波の打ち上げ高が高く、このためこれを防御するため消波工が設置されている。しかし連続的に消波ブロックが設置され、前面海域が囲まれている上、写真に示すように前浜は一部にのみ残されているのみであるために景観や海岸利用上望ましくない状態である。

写真-1 桃崎浜に建設された緩傾斜護岸（図-2(d) のAで南向きに撮影）

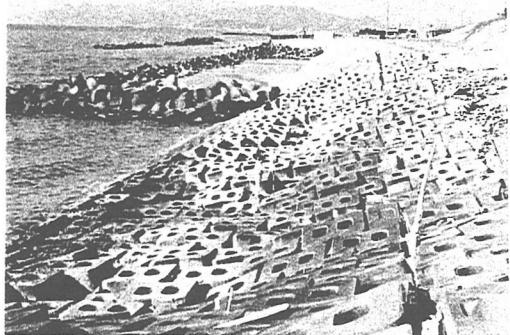
写真-1において前方（南側）で消波工が岸向きに延ばされて護岸と接続している場所（図-2(d)のB）のやや南側から北向きに撮影したのが写真-2である。消波ブロックによって囲まれた海域の南側に隣接する場所では、写真に示すように1/4勾配で建設された緩傾斜護岸の裏込め土砂が吸い出され、大きく陥没している。その規模が非常に大きいことは、崩壊した緩傾斜護岸の中央

写真-2 消波工が護岸と接続している場所（図-2(d) のB）で撮影した壊れた緩傾斜護岸

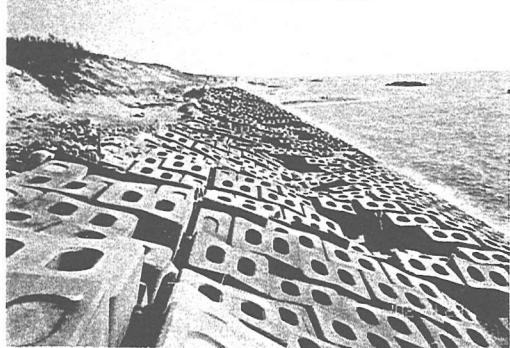
部に立つ人との相対比較で分かる。写真-3は同じく崩壊した緩傾斜護岸を逆方向から望んだものである。前方には離岸堤（図-2(d)のx=1.24kmに位置する離岸堤）も見えるが、崩壊した緩傾斜護岸の前面には消波施設は何もなく、護岸の先が海に突っ込んでいる。また陥没した緩傾斜護岸の背後地には波の遡上痕跡が付いていることから、冬季の高波浪は崩壊した緩傾斜護岸を乗り越えて背後地まで到達していたことが分かる。

写真-3 崩壊した緩傾斜護岸を南向きに撮影

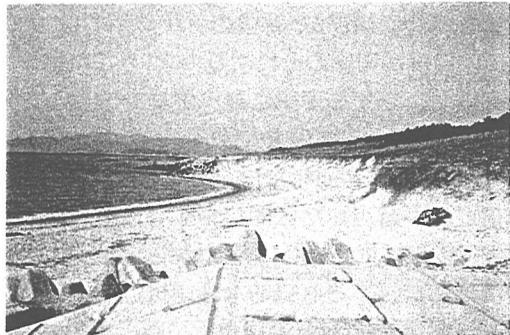
写真-4 護岸端部での浜崖形成状況（図-2(d) のCで撮影）

一連の緩傾斜護岸が続いた後護岸は一端切れる。この場所では沿岸漂砂の上手側にほぼ連続して護岸が設置され、南側へと供給される沿岸漂砂供給が小さくなっているために、沿岸漂砂の場所的バランスが大きく崩れ、図-2 (d) のDで撮影した写真-4に示すように南端部で浜崖が形成されている。浜崖は護岸端部で最も高く、南側へと次第に高さが低下する。写真に示すように護岸端部のフック状汀線の下手側には別の緩傾斜護岸が設置されており、それが汀線を固定する効果を発揮している。このため写真-4に示す浜崖侵食のさらなる広がりは防がれている。しかしながら写真-4に示す緩傾斜護岸の法線に沿って南側に移動して調べると写真-5の状況が観察された。写真上部には一部前浜が見られるが、写真の中央付近では前浜は全くなく、緩傾斜護岸ののり先には汀線に沿って多くの摩耗した異形ブロックが積まれている。これは緩傾斜護岸ののり先が不安定となっているために基礎を補強するために設置されたものと考えられる。しかし写真に示すようにのり面が大きく陥没し、不陸が生じている。写真-2, 3に見たと同様な陥没が起きている。これらの陥没災害は、緩傾斜護岸ののり先の海底地盤高が低下し、護岸ののり先から裏込め土砂が吸い出され、ブロックが自重に耐えられず崩落したものである。この海岸では図-2の推移からも分かるように、時間が経過しても侵食傾向にあることから緩傾斜護岸前面の海底地盤は長期的には低下することはあっても増加することはない。このような条件を考えれば、写真-5のような陥没災害が今後益々起りやすくなると言える。

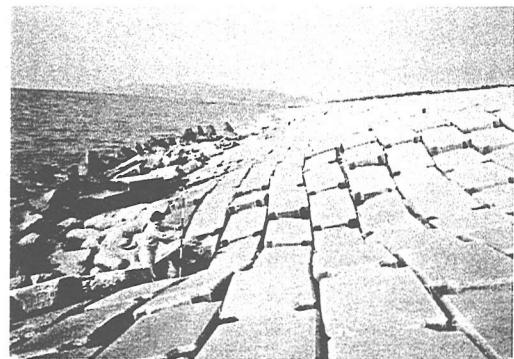
写真-5 陥没した緩傾斜護岸

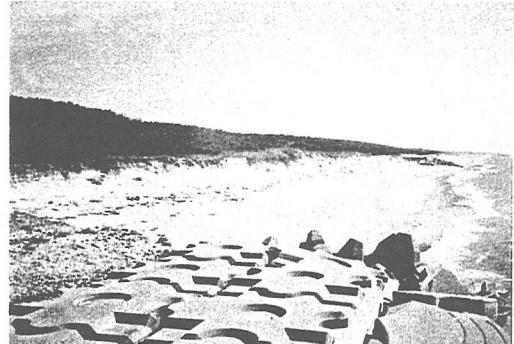
写真-5に示す緩傾斜護岸も沿岸方向に約200mのみ造られており、端部を有する。図-2 (d) のDで南向きに撮影された写真-6はこの端部から南側を望んで撮影したものであり、遠方には別の緩傾斜護岸が見える。この場合もまた緩傾斜護岸の端部で海岸線が大きく後退し、浜崖が形成されている。緩傾斜護岸の端部を逆方向から撮影したのが写真-7である。侵食されて緩傾斜護岸の端部が崩落している。護岸端部の陸側では写真-8の状況が観察された。高さ約3mの浜崖が形成され海岸背後地に生育していた保安林の松が倒伏したのである。このことからこの浜崖は保安林区域に大きく入り込むまで侵食が進んだことが分かる。このように保安林区域に侵食が及んでいることは、保安林管理者にとっては災害復旧によって護岸を造ることの正当性を与え、結果として短時間のうちにこの区域は護岸で覆われることになる。

写真-6 護岸端部から南側に形成された浜崖（図-2 (d) のDで南向きに撮影）

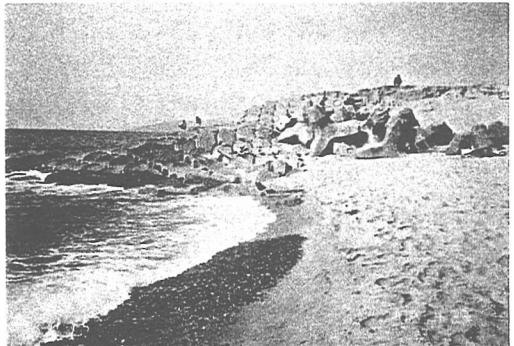
写真-7 護岸端部の状況

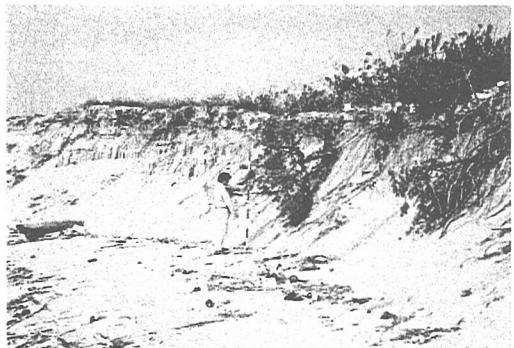
写真-8のように著しく浜崖侵食が進んでいる場所から南側でも連続的に浜崖が形成されてはいるものの次第に浜崖の高さは低下する。

写真-8 浜崖形成に伴って倒れた松林（保安林）
