# バリ島東部チャンディダサ海岸の侵食実態

## BEACH EROSION OF CANDI DASA COAST IN EASTERN BALI ISLAND

宇多高明<sup>1</sup>・大須賀 豊<sup>2</sup>・大中 晋<sup>2</sup>・石見和久<sup>2</sup>・芹沢真澄<sup>3</sup>

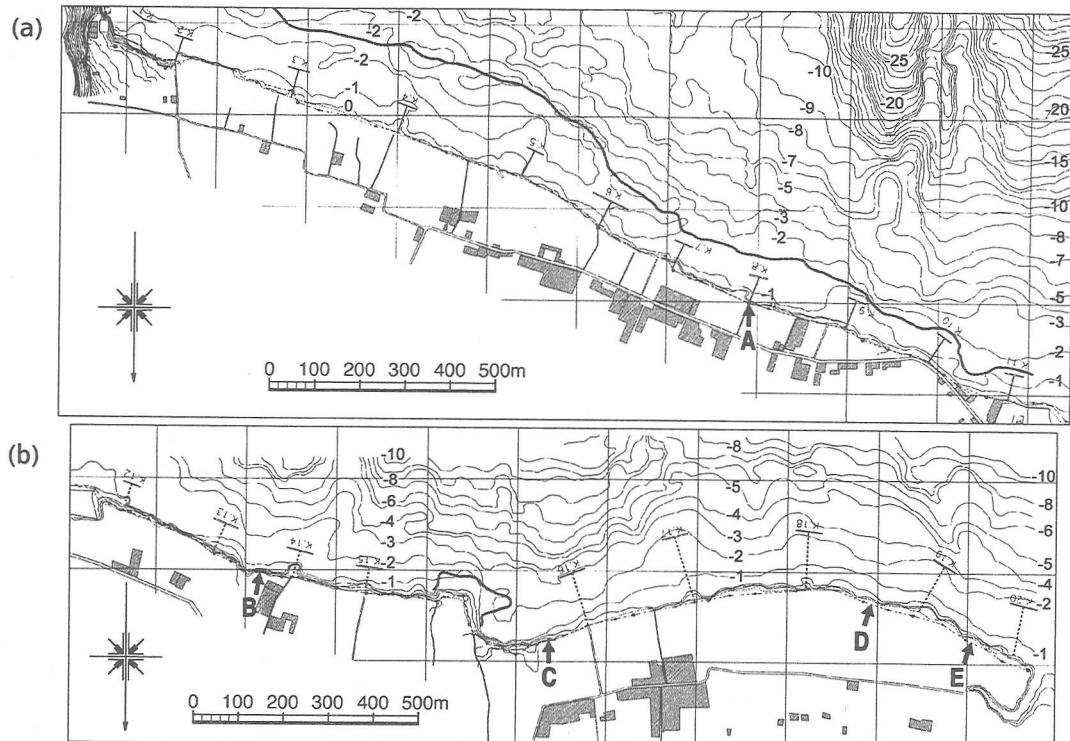
図-2 チャンディダサ海岸沖の海底地形 (a:東部, b:西部)

図-2には、1994年7月測量のチャンディダサ海岸の深浅図を示す。図-2(a)が海岸東部、図-2(b)が海岸西部の海底地形であって、図-2(a)の右端が図-2(b)に接続する。図-2(a)に示すように、海岸東部では東端から海岸線に沿って連続的なリーフが発達しており、リーフ幅は東部の約200mから西部の約100mと次第に狭まる。海岸線はほぼ直線であり、この間に11基のT字突堤が建設されている。T字突堤の長さは様々であるが、横堤部の長さは40～50mである。かなり規模の大きな突堤ではあるが、突堤東西での砂浜幅に大きな違いは見られない。

図-2(b)に示す海岸西部では、東部と異なりリーフは中央部で海岸線がやや岬状に突出している部分の周辺に発達する以外ほとんど見られない。この区域でも9基のT字突堤が設置されているが、これらの突堤の明瞭な堆砂効果は見られない。

深浅図によれば両側にあるT字突堤の間で等深線が湾入しており深くなっている。このため強い波浪による侵食作用を受けたと考えられる。

図-2の深浅図によれば、B付近から西に約450m直線的に延びた海岸線は大きく湾入している。東端が小規模な岬となり、その西側隣接部で汀線が大きく後退し、さらに西側に離れるにしたが後退量が小さくなり、岬状の突出点から約800m西側ではBから直線的に続く海岸線とほぼなだらかに接続している。このように東西で非対称な海岸線形状の存在は、チャンディダサ海岸では全体として西向きの沿岸漂砂が卓越することを示している。写真-11は、図-2のC付近の海岸状況を撮影したものである。円筒形のパイプにコンクリートを中詰めした海岸護岸が倒壊し、その背後で海岸が侵食され、連続的に浜崖が形成されている。海浜利用のスペースは非常に限定されていることが明らかである。

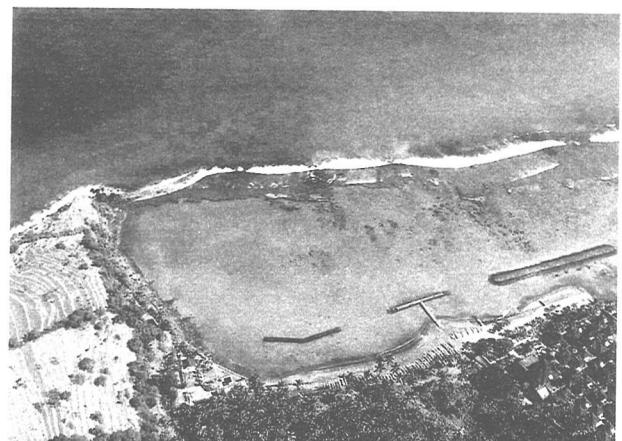
写真-1 チャンディダサ海岸東端部の空中写真

写真-1は、2001年7月、ヘリから撮影した海岸東端部の空中写真である。東端部のブグブグ岬より西(右)側ではリーフの発達が顕著である。しかしリーフエッジ周辺は確かに浅いものの、そのすぐ岸側にはリーフがほとんど残されておらず、薄く土砂で覆われた浅い海が広がる。これはリーフエッジのごく近傍まで coral mining により掘削が行われたことを示している。coral mining は波浪作用が著しく掘削が困難なリーフエッジを除いてそのごく近傍まで行われた。

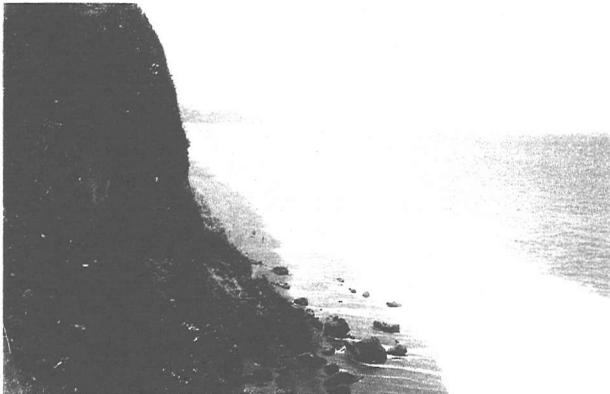
写真-2 海岸東端のブグブグ岬北東側の海岸状況  
(1999年9月16日)

チャンディダサ海岸は東端をブグブグ岬によって区切られている。この岬の東面には海食崖が発達している。写真-2は岬上より東側の海岸状況を撮影したものである。海食崖の下部には崩落した岩石が散乱している

が、海食崖に沿って砂浜が連続的に伸びている。この海岸ではリーフの発達は見られない。遠方に見える岬はビアスティ岬である。この海岸の東側には波を遮蔽するよう島などがないために、インド洋からの高波浪が直接作用している。

漂砂の供給があった場合である。同時に直線QR間にあるリーフから供給されたサンゴ砂が岸向きに運ばれて海浜の形成が進んでいた条件である。PR間では西向きの沿岸漂砂が卓越しているが、それに釣り合った土砂供給がなされていれば海岸線は安定している。しかし東側からの土砂供給が何らかの原因によって絶たれ、あるいは大きく減少したことに起因してブグブグ岬側から汀線が後退したと考えるものである。しかし、タイプ①の可能性は低いと判断される。なぜなら、東側からの土砂供給が大きく減少するためには、東側海岸でまず漂砂が枯渇状態にならなければならぬが、写真-2に示したように東側海岸での砂浜幅はかなり広く、著しく侵食された状況を示さないからである。またブグブグ岬を越えて漂砂が流入するのであれば、ブグブグ岬の西側隣接部で土砂の堆積が見られてよいが、そのような状況は写真-4で見られないからである。さらには大量の漂砂が流入するのであれば、ブグブグ岬の西側隣接域ではサンゴの発達が抑えられていたはずであるが、西側隣接域ではリーフの発達が良好であって両者は相容れないからである。

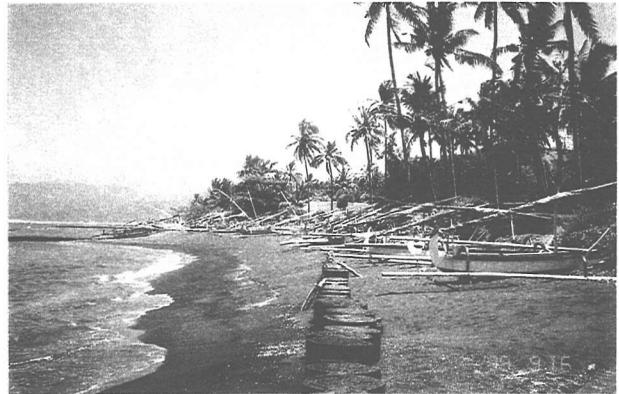
写真-5 海岸東端部に残された砂浜  
(1999年9月16日)

面には直立護岸があるが、そこでは越波が激しい。写真-5は、写真-4の左端寄りから西向きに海岸状況を撮影したものである。この付近には狭いながらも砂浜が残されており、そこがボート置き場として利用されている。中央に見える円筒形のものは、その中にコンクリートを詰めて連結した構造を有する護岸である。また前方に向かって砂浜幅が広がるように見えるのは、T字突堤の背後で汀線が前進していることによる。

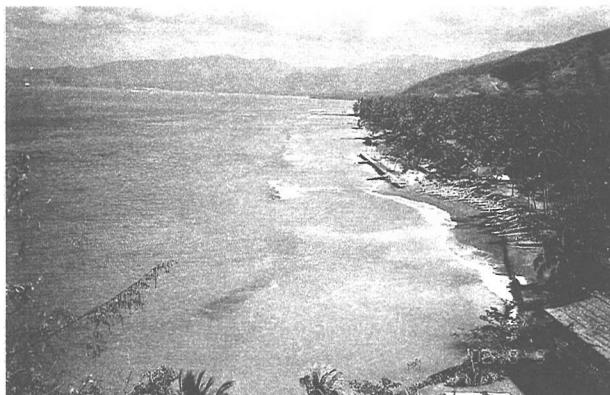
写真-3 ブグブグ岬からチャンディダサ海岸全体の遠望  
(2002年8月9日)

写真-3は岬上から海岸線を撮影したものである。海岸線の奥にはヤシが林立している。しかし砂浜幅は狭く、T字突堤や護岸によって守られている。その周辺に残されたごく狭い前浜が小型ボートなどの利用に供されている。写真-3の右端にある家屋前面を拡大して示したのが写真-4である。岬は火成岩でできているために、崖の基部に散乱する岩石は黒っぽい。中央に見える家屋の前

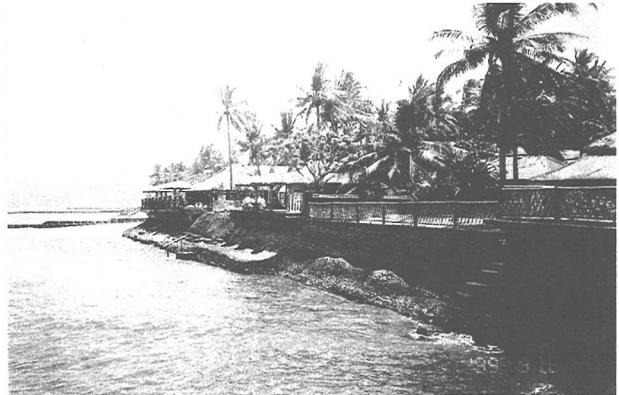
写真-6 護岸で守られた海岸線とその背後の施設  
(1999年9月16日)

写真-6は、写真-3の中央で直線状に見える護岸部分の海岸状況である。背後には小規模なホテルが立地しており、それらを守るために施設所有者が護岸を建設したものである。しかしそれらの多くは老朽化が進んでいる。

このように各ホテルの前面に砂浜が全く存在せず、したがって海浜利用が不可能なこと、そして背後施設を守るために海岸構造物の維持に費用がかかる点は、チャンディダサ海岸の大きな問題点である。

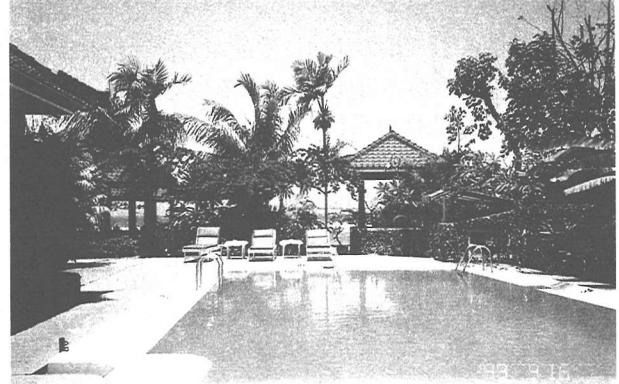
写真-7 ホテル内のプール (1999年9月16日)

写真-6の撮影地点からは前浜が全くないことから、海岸線沿いに歩行することはできない。そこで内陸側へ移動し、改めて海岸線へと出る際撮影したのが写真-7である。写真-6と比較すれば、汀線付近の極度の人工化と著しい対照をなし、陸域が良い環境にあることがわかる。

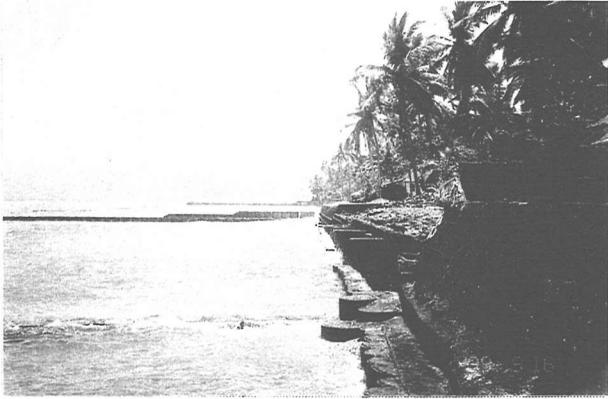
写真 - 8 海岸線に沿って延びる海岸護岸  
(1999年9月16日)

図-2のA付近で西向きに撮影したのが写真-8である。海岸線に沿って直立護岸が延びており、前浜は全く存在しない。一方、東側を望んで撮影したのが写真-9であるが、ここでは護岸前面に狭い前浜が残されている。写真-7に示したようなプールなどの施設の海側に写真-9に示すような前浜があればリゾートとして有効であるが、写真-6や写真-8のように直立護岸で守られた海岸では、陸と海が完全に分断するために、海岸の価値は半減しているといえる。

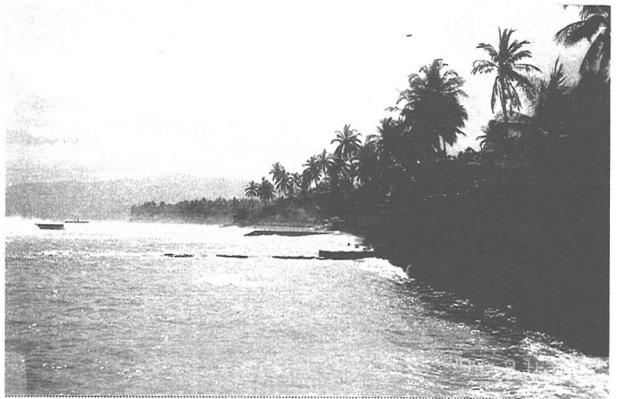
写真 - 10 ピロテイ方式の護岸 (図-2のBで  
1999年9月16日撮影)

写真-10は、図-2のB付近における海岸状況である。狭い通路を抜けて海岸線に達すると、そこにはT字突堤が設置されている。この突堤の西側では写真-10に示すように海岸線に隣接するホテルの前面にはピア方式で嵩上げされた人工地盤上にホテルの施設があった。しかし、その前面には砂浜は全く存在しない。この付近は図-2の

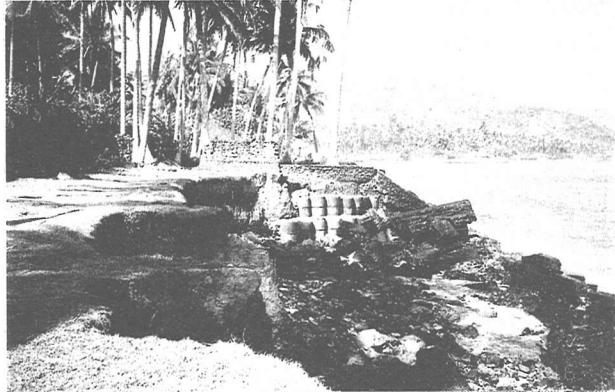
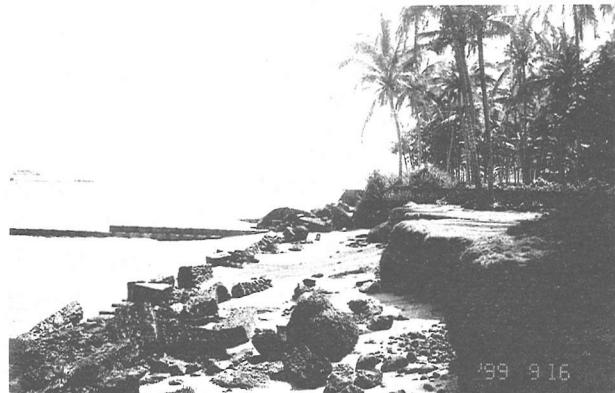
写真-12, 13は、チャンディダサ海岸の西端に近い図-2のD付近での侵食状況を、東および西向きに撮影したものである。これらの写真の撮影は、同一の写真撮影地点の一定高さから、写真の撮影方向のみを180°回転して海岸状況を撮影している。激しく海岸侵食が進んだ結果、浜崖が形成されており護岸の倒壊が進んでいる。

写真-12, 13に示した付近では、2002年8月の現地踏査ではさらに侵食が進んでいることが見出された。1999年

写真 - 12 図-2のD付近における海岸侵食状況  
(東向きに撮影) (1999年9月16日)

写真 - 13 図-2のD付近における海岸侵食状況  
(西向きに撮影) (1999年9月16日)

さらに、写真-12、13に示したように、現在浜崖侵食が著しい場所では、侵食土砂の大部分がシルト質など細粒分で占められていることから、波の作用で崩落した土砂のうち大部分を占める細粒分は沖方向に流出したと考えられる。これらのことから、チャンディダサ海岸の侵食原因是タイプ②か③のいずれかと推定される。

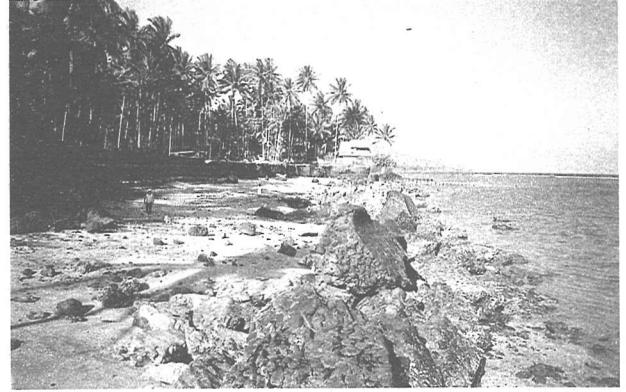
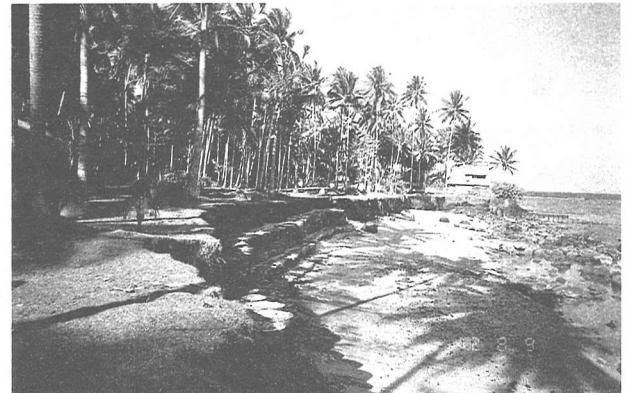
では護岸の崩壊箇所の背後では高々 10m 程度背後に浜崖が形成されていたが、2002年の踏査では写真-14, 15に示すように浜崖はさらに内陸深く進んでいた。侵食防護のために新たな護岸が造られている場所もあったが、その隣では写真-16に示すように1999年に約2mであった浜崖は3.6mにも達していた。

写真 - 14 破壊された海岸護岸の残骸 (図-2のD付近で2002年8月9日撮影)

写真 - 15 破壊された護岸の岸側の侵食状況 (図-2のD付近で2002年8月9日撮影)

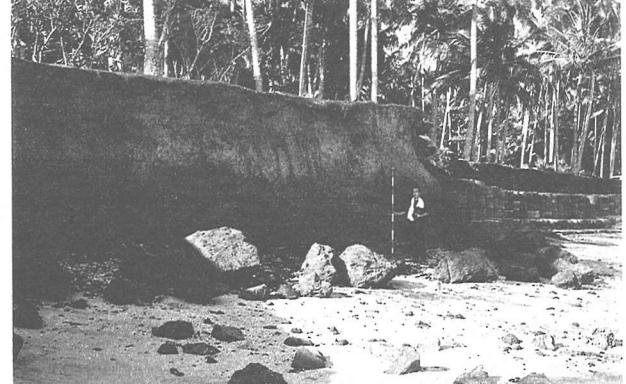
写真 - 16 高さ3.6mに及ぶ浜崖

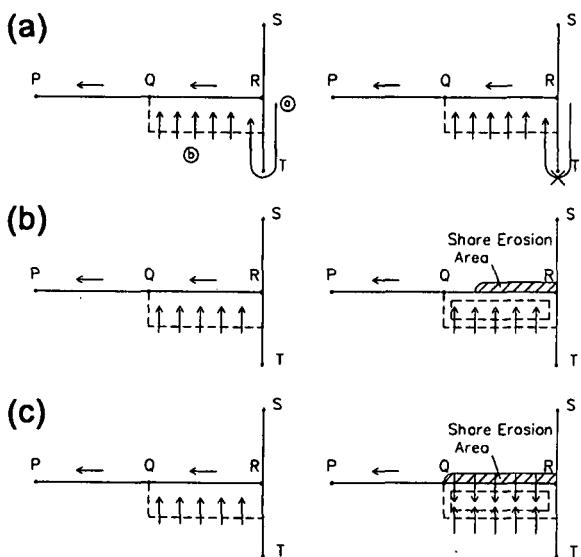
図-3 チャンディダサ海岸の侵食原因の模式図

この海岸での激しい侵食が昔から継続的に起きてきたとは考えにくい。そうであれば、現在侵食が激しく浜崖が形成されている場所は、はるか昔に侵食されきった状態になつていなければならず、新鮮な浜崖の形成理由を説明できないからである。この点を考えると、主な侵食原因は図-3の模式図に示すように3パターンに分類できる。いずれの図も左側が過去、右側が現況を表す。

図-3(a)を参照したとき、チャンディダサ海岸の海岸線を直線PRで、ブグブグ岬の北東側に延びた海岸線を直線STで近似する。点Tがブグブグ岬の先端である。タイプ①は、ブグブグ岬の先端を迂回して東側海岸から沿岸

タイプ②は、図-3(b)に示すもので、ブグブグ岬は漂砂の出入りのない境界であり、リーフから供給された土砂が西向き漂砂と均衡していたとする考え方である。リーフの掘削以前にはリーフから岸向きの漂砂供給があり、それと西向きの沿岸漂砂量とがほぼバランスしていたが、リーフの掘削により本来海岸線へと運ばれるであろうサンゴ砂が形成された穴にトラップされ、そのためには岸へと供給される土砂量が減少して西向きの沿岸漂砂との均衡が失われ、東側から侵食が進んだとするものである。この場合注意すべきは、リーフの掘削によって汀線への到達エネルギーが増加するために、掘削以前と比較して西向きの沿岸漂砂量が増大したと考えられる点である。またリーフ内水深の増大はリーフエッジから岸向きの漂砂移動を生じさせる能力も大きく低下させたと考えられる。したがってたとえ海底掘削が行われな

かった当時と同量の砂がリーフ端から供給されたとしても、沿岸漂砂量が増大しているために、漂砂バランスは達成し得なくなる。この場合、リーフの掘削が行われたのはQR間であるから、沿岸漂砂の増大があったのはQR間であって、PQ間での沿岸漂砂はリーフの掘削以前と変わらないはずである。したがってリーフの水深増大に伴う沿岸漂砂の増大のみをチャンディダサ海岸の侵食原因とすることはできない。

タイプ③は図-3(c)に示すもので、タイプ②の条件とほとんど同様であるが、海底掘削穴がリーフから岸向きの漂砂をトラップするとともに、リーフが掘削されて海岸が急勾配となつたために、海底掘削穴に海浜の土砂が落ち込み、それによって侵食が進んだとするものである。この場合も海底が深くなってしまったために、掘削以前と比較して沿岸漂砂量は増大しているので、侵食はさらに激しくなる。ただし、海浜土砂がリーフの掘削穴へ落ち込むことのみでは、図-2(b)に示したようにリーフの発達がほとんど見られない海岸西部での浜崖の形成を含む激しい侵食を説明できず、また岬状に突出した汀線の西側で著しく非対称な海岸線が形成された状況の説明も困難であることから、掘削穴への落ち込みのみを原因と考えることはできず、必ず沿岸漂砂に関連する機構が含まれていたと考えられる。
