保安林の前進および波の遮蔽域形成に伴う沿岸 漂砂の変化による自然砂丘の狭小化 -近年における寺泊・野積海岸の変貌-

NARROWING OF NATURAL SAND DUNE TRIGGERED BY BEACH EROSION
ASSOCIATED WITH FORMATION OF WAVE SHADOW ZONE AND
PROGRESSION OF COASTAL FOREST
-AN EXAMPLE OF TERADOMARI AND NOZUMI COASTS -

宇多高明¹・酒井和也²・熊田貴之³・星上幸良⁴・芹沢真澄⁵・三波俊郎⁶

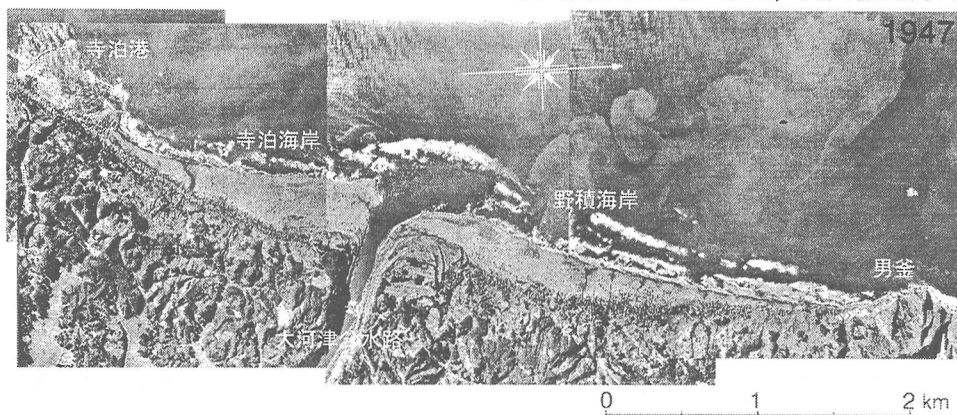
寺泊・野積海岸周辺においては1947年の米軍撮影、及び1967年と2001年の国土地理院撮影の空中写真があり、これらを使用して保安林区域と汀線形状の変化を明らかにした。まず図-1(a)は1947年撮影の空中写真である。中央に流入するのが1923年に開削された新信濃川であり、ここからの供給土砂が海岸付近に堆積して海岸線が前進し、大規模な河口デルタが形成された³⁾。大河津分水資料館や地元住民へのヒアリングによれば、河口デルタ形成以前の旧海岸線は、図の山麓の西側に沿う集落の海側境界を滑らかに結ぶ線付近にあり、河口右岸側に見える地すべり跡のように大きく膨らんだ台地状の地形は、分水工事の際に掘削土砂を捨てた人工的な地形であることが確認された。また、河川流は河口において大き

図-1(a) 寺泊・野積海岸周辺空中写真 (1947年)

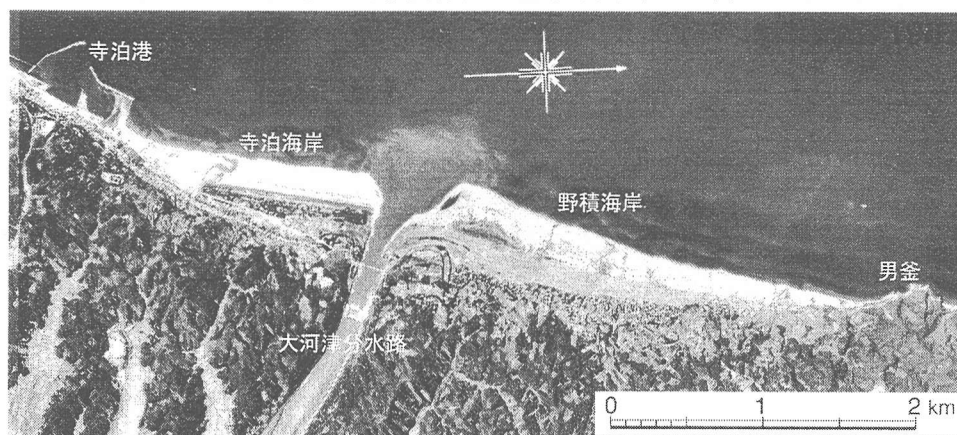
図-1(b) 寺泊・野積海岸周辺空中写真 (1967年)

図-1(b)は1967年撮影の空中写真である。1947年と比較して海浜面積の増加が著しく、河口右岸側の汀線前進量は左岸側のそれよりもはるかに大きい。この河口を挟んだ汀線の非対称性は、河口中心線に対して反時計回り（南寄り）からの波浪が卓越していることを示している。河口を中心とする汀線の前進も海浜北部の立岩近傍では小さくなり、北端の男釜ではほぼゼロとなる。また、寺泊港では防波堤が建設されたが規模が小さかったため、遮蔽域形成などによる周辺海岸への影響もほとんど見られず、防波堤の北側の汀線前進量も小さい。以上より、新信濃川からの流入土砂のほとんどは寺泊港と男釜の間に堆積したと考えられる。一方、右岸側海浜では旧砂丘地が開発され、旧集落の海側に最大幅250m、沿岸方向の長さ約2.5kmの水田が開かれたが、その海側の大部分は依然として砂丘地のままであった。さらに、河口左岸側から沿岸方向に約1.5kmの範囲では、海岸線とほぼ平行に保安林の造成が行われた。保安林の海側境界線から海側に約50m離れた場所には細い筋が判読されるが、自然海浜ではこの種の直線状模様が付くことは考えにくく、これは保安林防護のための土堤と推定される。

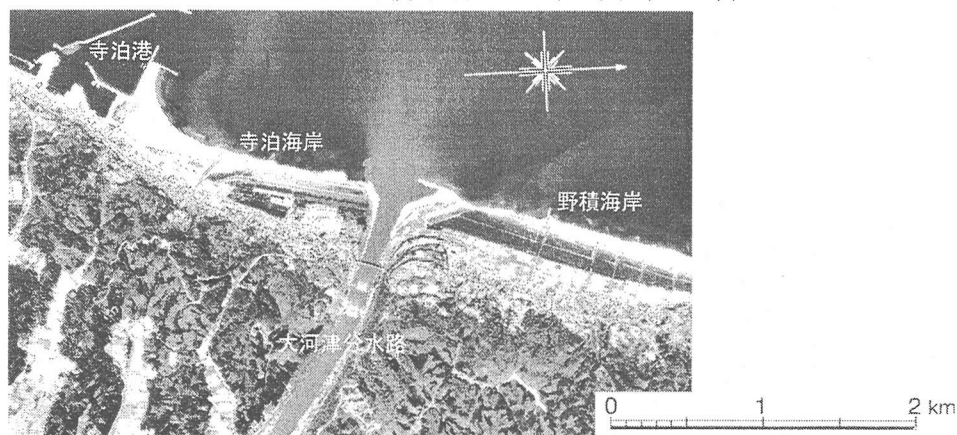
図-1(c) 寺泊・野積海岸周辺空中写真 (2001年)

ので空白区域のまま残した。河口右岸区域に着目すると、図-1(b)において開発された水田の海側が密生する松（保安林）で覆われ、1967年以降の保安林の最大前進量は160mとなった。同様に河口左岸でも保安林の海側への前進が見られたが、同時に寺泊海岸の南端では特に南・沖防波堤の先端が旧汀線から900mも沖に出されたために、その北側に大きな波の遮蔽域が形成され、施設の北側に大きく湾入した汀線を形成し、汀線の前進量は最大で480mに達した。寺泊港防波堤は十分沖合に突出しているので沿岸漂砂の境界となり、前述の湾入した汀線の形成に必要な土砂は北側区域から運び込まれた。このため寺泊港から河口の右岸側約1kmにあつて突堤と同様な効果を発揮する排水路までの広い区域では、汀線が大きく後退した。すなわち1967年当時と比較して、砂浜では保安林が前進すると同時に、寺泊港防波堤による波の遮蔽域形成によって汀線が後退し、結果として前後からの砂浜幅の減少が起きた。

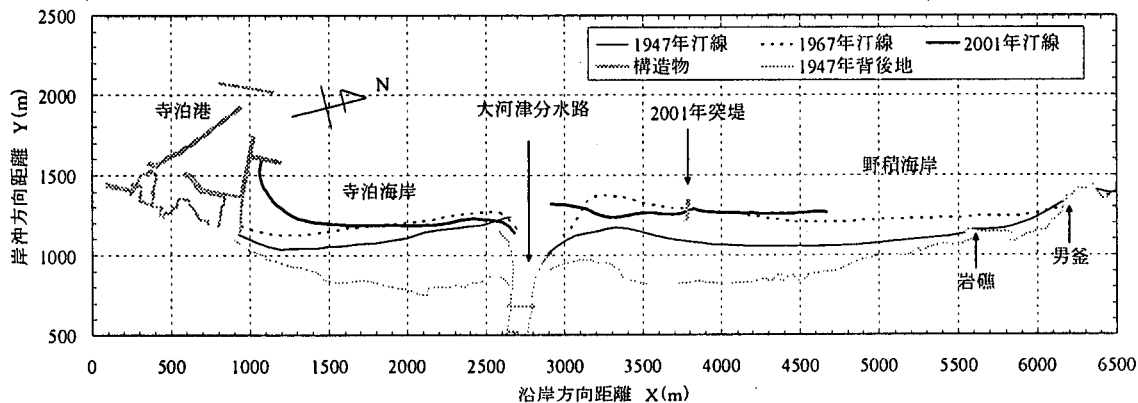
図-2 寺泊・野積海岸の汀線変化

2001年までの汀線変化，および保安林区域の海側境界線の変化を示す．両図において1967年までの変化に着目すると，河川流出土砂の海岸への堆積に伴って汀線が前進した状況と，その結果としての飛砂防止のために保安林区域の海側への前進状況がよく分かる．この期間では寺泊港の防波堤の規模はまだ小さく，河口デルタ全体に変化を及ぼすような大きな影響を持たなかった．これに対して2001年までの変化では，保安林区域が大きく海側に進出したことがまず指摘される．また寺泊港の防波堤建設に伴って波の遮蔽域内へ砂が運ばれて堆積したこと，同時に周辺域での汀線後退が非常に明瞭に現れた．汀線の後退は河口左岸側の海岸にとどまらず河口右岸側にまで及び，河口右岸の北500mでは最大180mの汀線後退が見られる．また河口左岸側では，1967年までに緩やかな河口デルタの発達を想定して広げられた保安林区域の北端近傍では前浜幅が50mまで狭まった．過去の経緯からすれば，保安林管理者は，新信濃川河口デルタでは単調に汀線が前進すると考えていたはずであり，このように堆積から侵食へと反転する現象は理解が困難であったと思われる．

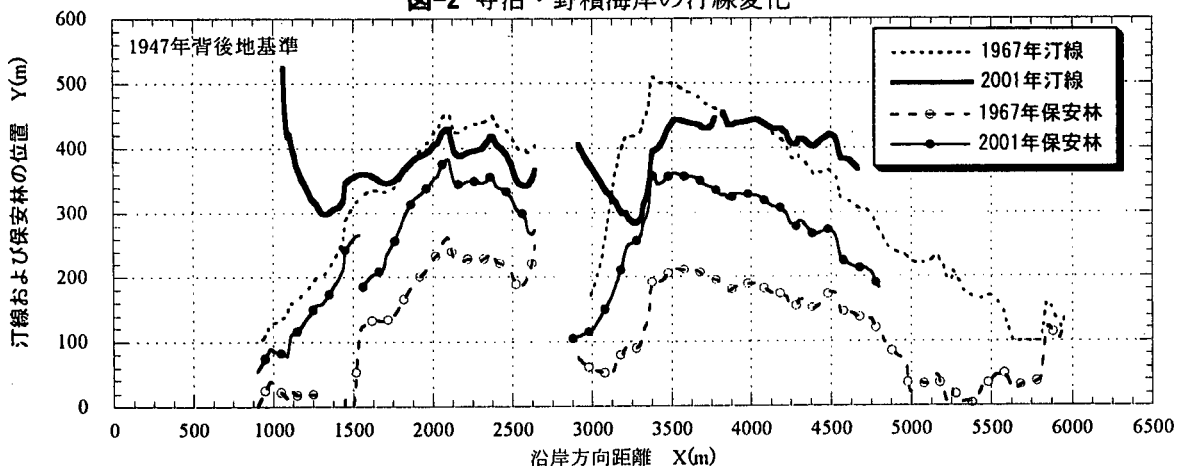
図-3 寺泊・野積海岸の汀線および保安林区域の変化

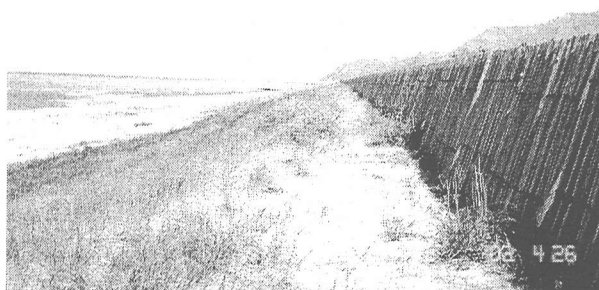
2002年4月25，26日に寺泊港から獅子ヶ鼻までの範囲で現地踏査を行い，前浜砂のサンプリングと前浜勾配の測定を行いつつ海岸状況を調べた．**写真-1**に示す新島崎川河口の北約300m付近の標高約10mの土堤天端から北向きに撮影したのが**写真-1**である．連続した木柵の右側には広大な保安林が広がり，土堤前面の砂浜も広く見える．しかし，汀線付近に降りて北向きに撮影した**写真-2**では，北側に向かって汀線と保安林を守る土堤とが斜交するように見え，新信濃川河口にかけて前浜が次第に狭くなっていることが見出された．そこで汀線に沿って北側に約500m移動したところ，**写真-3**のように2m以上に及ぶ浜崖が観察された．浜崖の露頭を観察すると下層には天然の砂丘地で見られる層状構造が見出され，天然の砂丘地が侵食されたものであることが分かった．更に河口近傍まで移動すると，**写真-4**に示すように保安林区域を守る土堤が大きく削られ，約10mにも及ぶ高い崖の発生が見られた．写真右端が**写真-2**の撮影位置であり，その付近から河口に至るまで連続的に浜崖が形成され，土堤天端に設置された木柵が崩壊直前の状況に至っていた．保安林区域は侵食によって汀線が後退しても移動することはないので，保安林区域の海側境界を定める土堤が大きく侵食されたのである．この土堤の基礎部分には多くの流木が漂着しており，のり先付近は明らかに冬季風浪の作用を受けていることが分かった．**写真-4**に示す土

写真-1 寺泊海岸の土堤天端

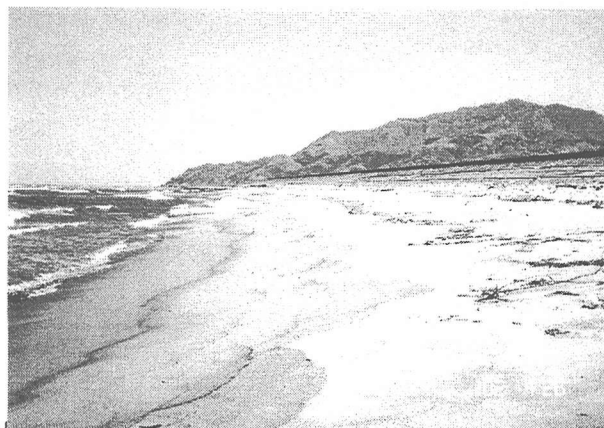
写真-2 寺泊海岸の海浜状況

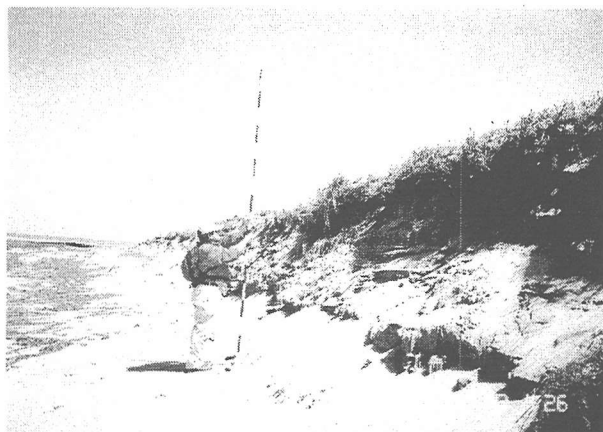
写真-3 寺泊海岸北部の浜崖

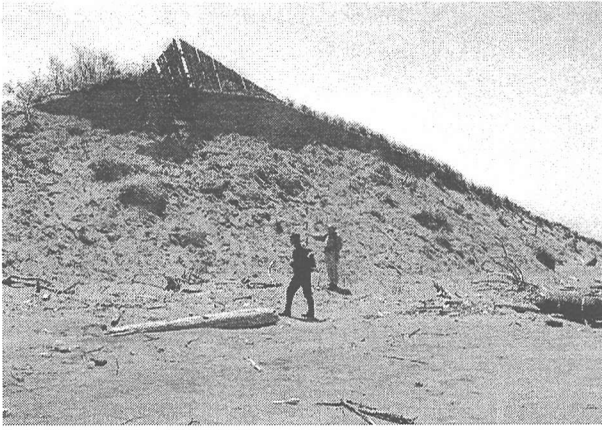
写真-4 新信濃川河口近傍の土堤前面の侵食状況

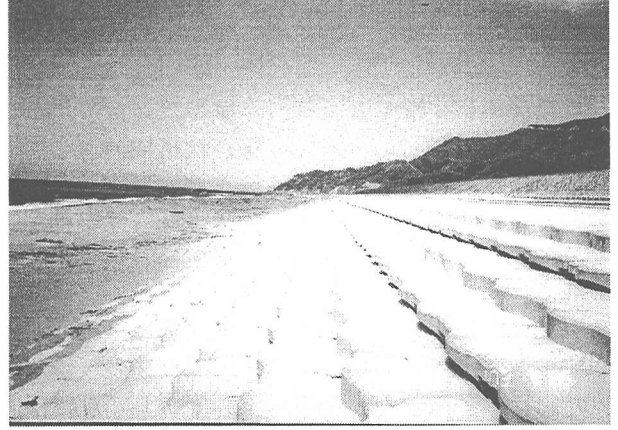
写真-6 野積海岸における緩傾斜護岸

図-2, 3の汀線変化図において、河口右岸で最も著しく汀線が後退した部分の状況が写真-6であり、保安林を防護するための護岸が2001年度に建設された。護岸の背後には土堤があり、背後は保安林となっている。寺泊港の防波堤建設による波の遮蔽域への沿岸漂砂の発生がなければ、護岸建設の必要もなかったと考えられるが、結果として、かつては十分過ぎるほど広がった砂浜海岸の人工化が進み狭くなった。緩傾斜護岸は更に北側まで続くが、その北端部付近では写真-7のように飛砂により大部分が砂で埋まっていた。河口デルタの北端部に至ってようやく写真-8に示すような自然砂丘が現れた。図-1に示した1967年当時の砂丘地は大部分が写真-8に示すような状況下にあったと推定される。

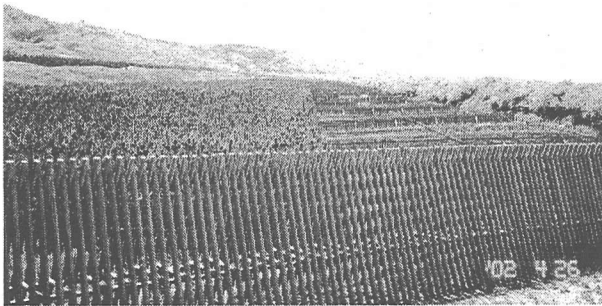
堤の侵食斜面を登り，木柵の内側を撮影したのが**写真-5**である．整然と整備された保安林広がり，海側（写真右側）には飛砂垣に囲まれた植林間もない松が見られ，ごく最近，整備が進められたことを示唆している．

写真-5 侵食された土堤背後の保安林区域の状況

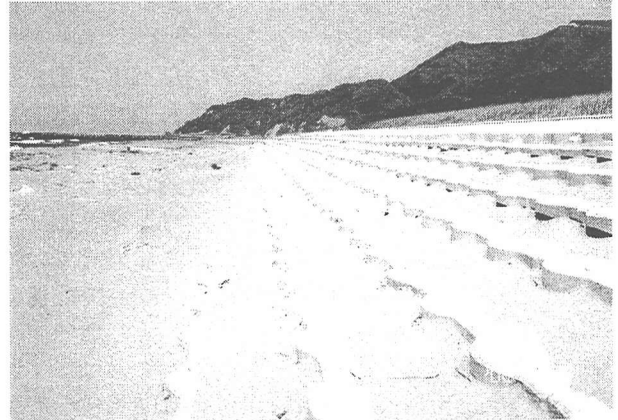
写真-7 野積海岸における飛砂による護岸埋没状況

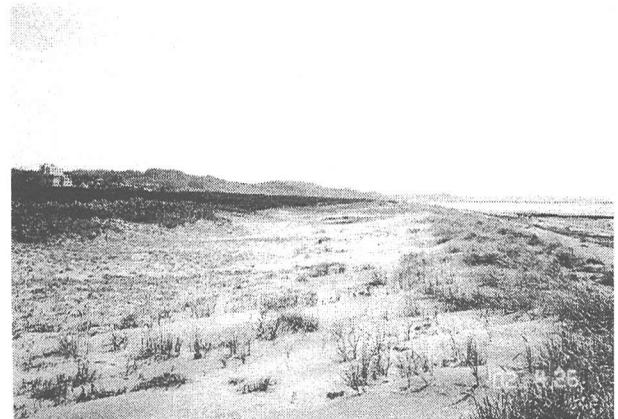
写真-8 野積海岸の河口近傍の砂丘地
