石狩湾新港東防砂堤の吸出しによる 沈下被災について

Subsidence Caused by Scour from the East Groin of Ishikari Bay New Port

早川篤¹・宮部秀一²・高田稔年³・上杉智⁴・荒川泰二⁵

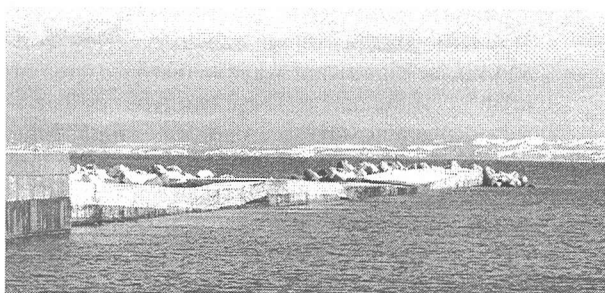
写真-1 沈下状況

写真-1 は、東防砂堤の沈下状況を示している。写真-2は、東防砂堤の基部側の状況である。写真-3は、東防砂堤の先端側である。これらの写真より、沈下の程度に差はあるものの、全延長に渡ってケーソン本体及び消波ブロックが沈下していることがわかる。なお、測量結果より基部側及び堤頭部の被害は他に比べると些少であった。

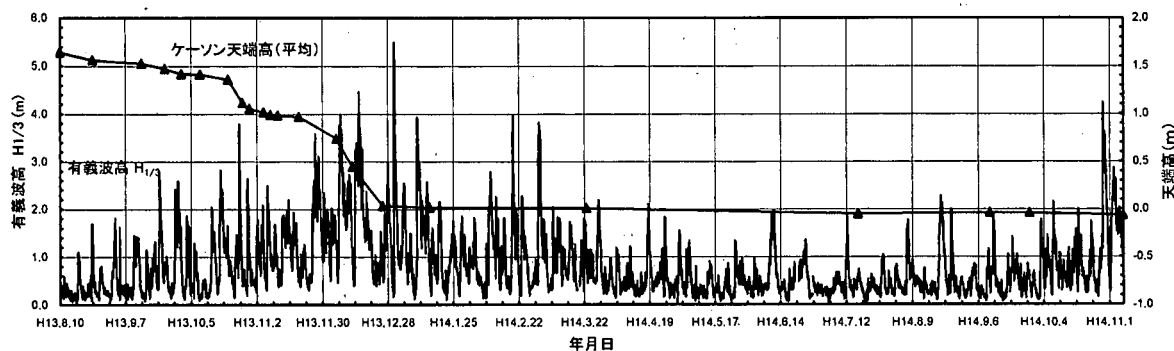
図-7 No.9 ケーソン平均天端高と有義波高

表-1 は設計波と沈下要因となる来襲波浪を比較したものである。表-1 より来襲波は設計波に比べ小さいことがわかる。図-7 は、石狩湾新港沖(水深-24m)で観測された有義波高と沈下が大きいNo.9 ケーソン平均天端高さの推移を示している。

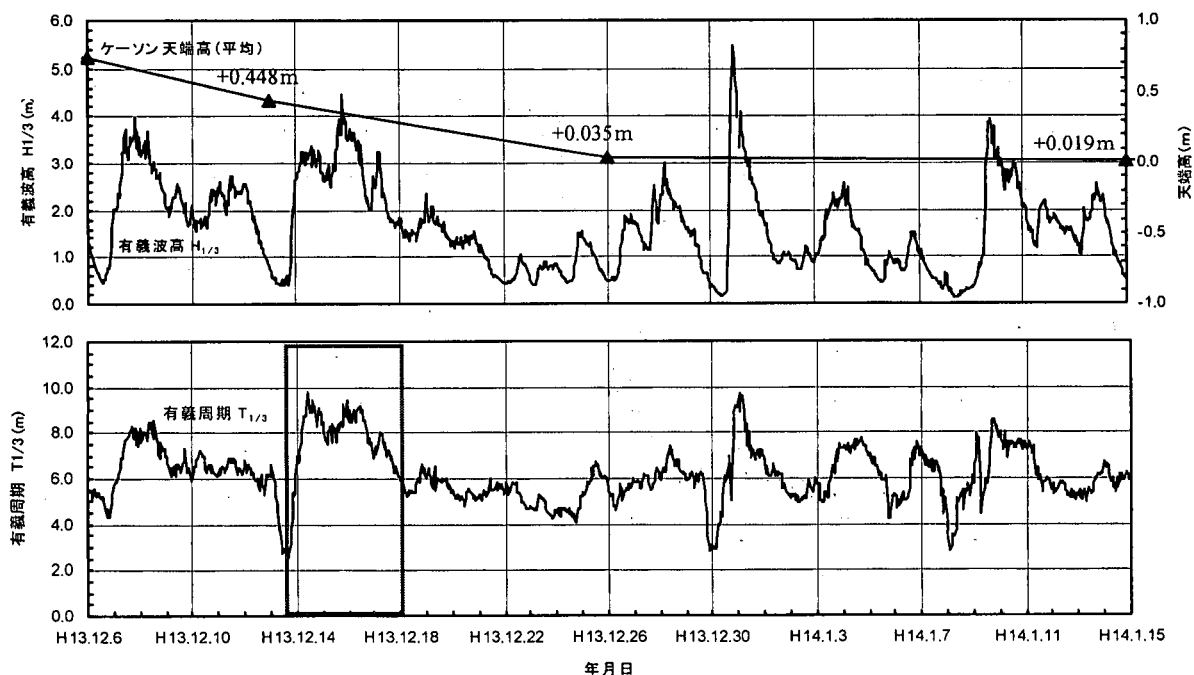
図-8 No.9 のケーソン平均天端高と波浪状況 (H13.12.6~H14.1.15)

次に、図-8 は、沈下が大きい平成 13 年 12 月 6 日から平成 14 年 1 月 15 日までの有義波高・周期と No.9 ケーソン平均天端高さの推移を示している。平成 13 年 12 月 13 日のケーソン平均天端高 +0.448m に対して、平成 13 年 12 月 26 日は +0.035 と 14 日間で約 41 cm 沈下している。これは、12 月 14 日からの高波浪によるものと考えられる。一方、12 月 26 日以降は高波浪が来襲しているにもかかわらず約 2 cm の沈下量である。このことから、ある程度沈下が進むと落ち着くことがわかる。

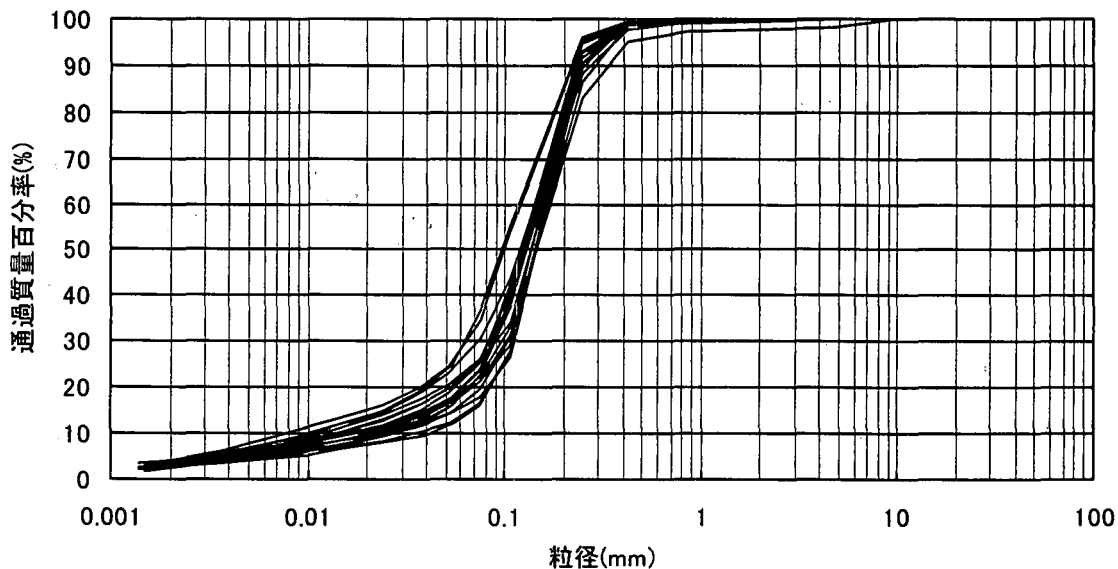
図-11 As(細砂)粒径加積曲線図

図-9 は、東防砂堤の地質調査位置図を、図-10 は地盤断面想定図を示したものである。表層部分は細砂が全地点で分布し、図-11 より、中央粒径 0.10~0.15 mm の砂が卓越していることがわかる。沈下後、沈下の大きいNo.8 ケースン及び少ないNo.5 ケースンの2地点(H13B-1, H13B-2)でボーリング調査を行い、地盤状況を確認した。その結果、地盤状況は既存のボーリング結果とはほとんど変わらないが、既存ボーリングで確認された海底面付近の低いN値層(N=3~9)は、両孔共に確認できなかった。また、基礎捨石の層厚については設計値と同等であり、変状は確認されなかった。

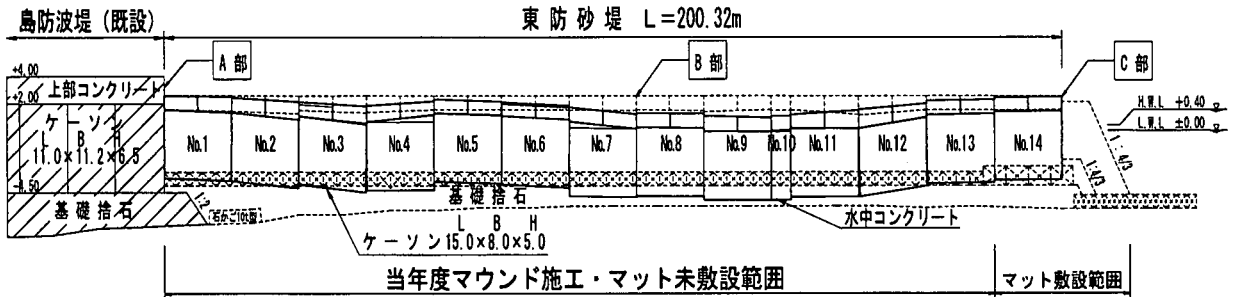
図-12 沈下縦断面図

図-12は沈下縦断面図を、図-13はA部、B部及びC部の深淺測量結果横断面図である。平成12年調査は着工前、平成13年調査は沈下後の水深である。図より港外側の水深は、着工前に比べると深くなっていることがわかる。一方、港内側についてはB、C部は水深が深くなっているもののA部については浅くなっている。

砂堤においても被災後の地盤調査結果において、海底面付近の砂層が確認できないことから、波浪によりマウンド下面の砂が吸い出され港外側の水深が深くなっているものと考えられる。

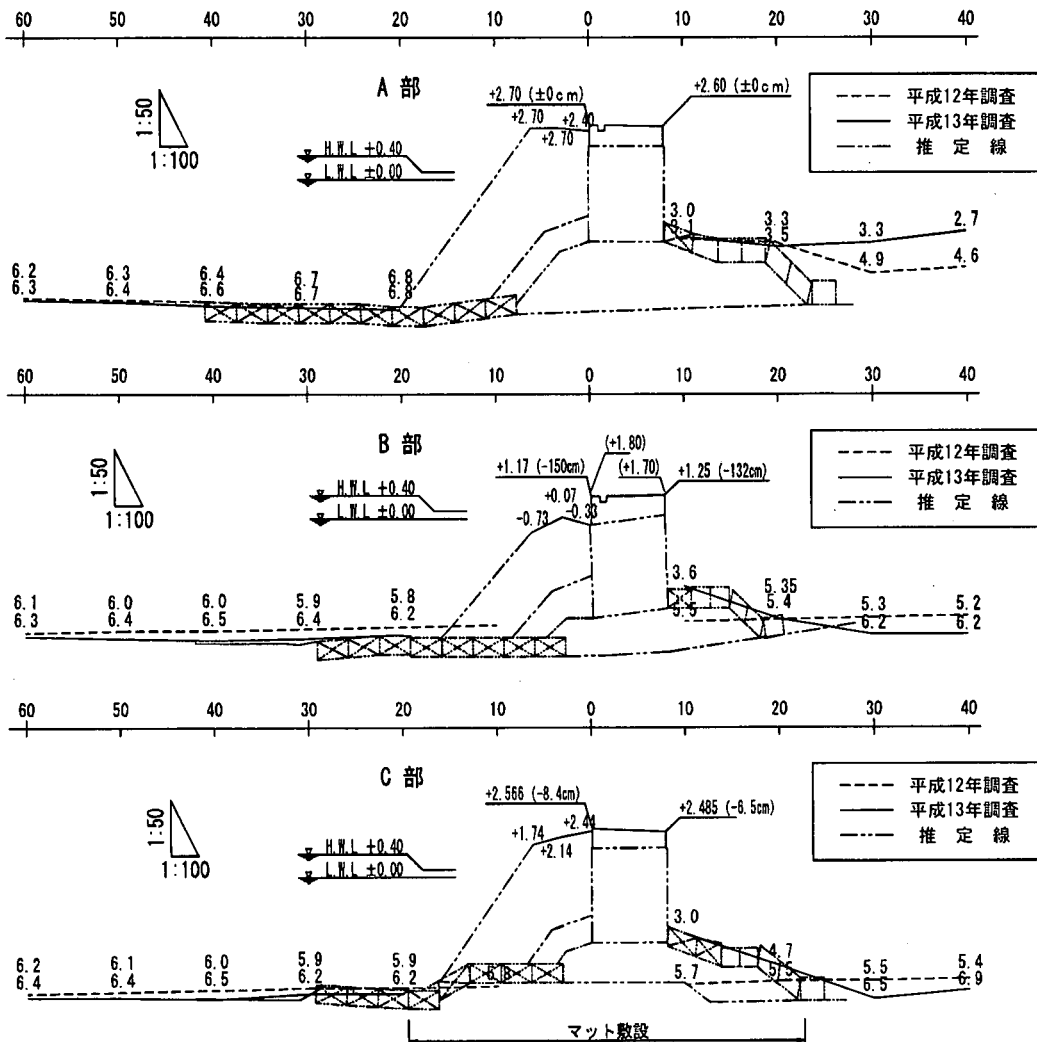
図-13 A部、B部、C部深淺測量結果横断面図

つぎに、A部、B部及びC部を比較すると、B部に比べC部は沈下が少ない。これは、基礎捨石下面にマットを敷設したため海底砂が吸い出されなかったことによるものと考えられる。また、A部については、水深が深いため、波浪による流速が減少し海底砂が吸い出されなかったことによるものと考えられる。

- 1) ケーソン本体及び消波ブロックの沈下は、継続時間が長い高波浪により、マウンド下面の砂が吸い出されたことにより発生したものと考えられる。
- 2) 堤頭部については、マット敷設により砂の吸出しが防止され沈下が生じなかったと思われる。このことから、吸出し防止対策としてマット敷設は有効である。
