被災事例に基づく衝撃波力に対する ケーソン部材の設計上の留意点

A SUGGESTION FOR A CAISSON WALL DESIGN AGAINST BREAKING WAVE IMPULSIVE PRESSURES BASED ON A FIELD SURVEY OF CAISSON WALL FAILURES

津田宗男¹・高山知司²・高橋重雄³

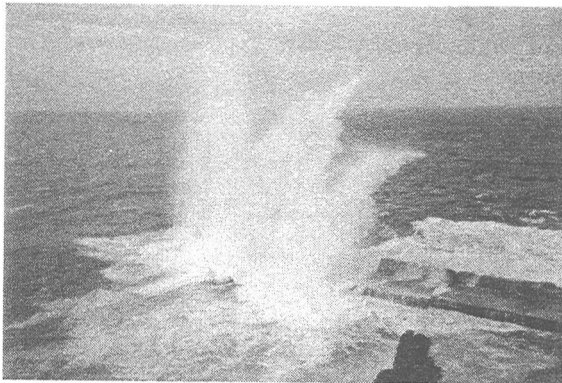
典型的な消波ブロックの散乱による不完全消波に起因する被災である。この防波堤はリーフエッジに建設されているため、水深が急変し複雑な波浪場を形成していることも、被災の一因となっている。被災した防波堤は突堤状の消波ブロック被覆堤であり、ケーソン壁の形状は壁厚40cm、隔壁スパンは4.45mである。台風8712号による、設計波とほぼ同等の有義波高8.3mに達する高波浪の来襲を受けて被災した。被災時には碎波水塊がケーソンに激しく衝突し、衝撃波力が発生している（写真-1）。消波ブロック

写真-1 防波堤に衝突する波浪

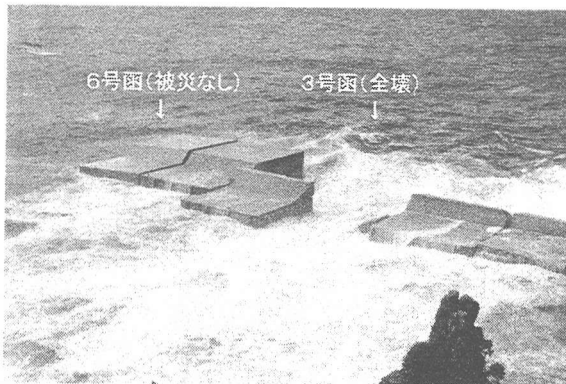
写真-2 ケーソン壁の被災状況

が全域で散乱してケーソン4函が最大811cm滑動し、3号函が全壊している（写真-2）。

このケーソンは滑動安定性が低く、消波工散乱前でも限界波高が5.7mであり、ハドソン式で求めたブロックの移動限界波高7.9mを下回る。ケーソンの滑動が先行し、消波ブロックがケーソン側に向かって散乱した可能性もある。消波工散乱後は不完全被覆となり、消波ブロック被覆堤での設計波圧 $0.7 \rho g H$ の4倍にも達する衝撃波力が作用している。ケーソン壁の最大曲げモーメントは578kNmに達し、ひび割れ耐力120kNm、終局耐力288kNmをはるかに上回り、激しい被災を再現している。

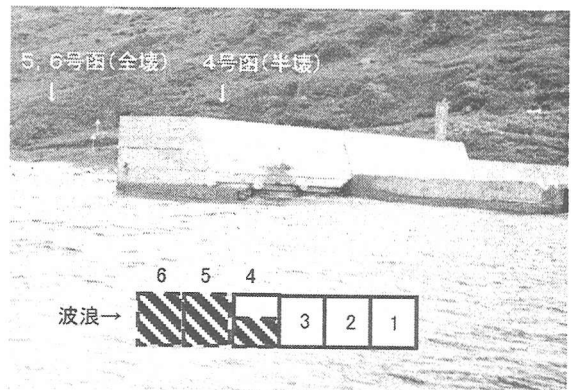
急な海底勾配に起因する衝撃波力が、完成時には波の作用を受けない暫定堤頭函の側壁に作用した。被災した防波堤は建設途上の突堤状の混成堤であり、ケーソン壁は壁厚50cm、隔壁スパンは4.85mである。台風9119号にともなう高波浪の作用を受けて、ケーソン2函が全壊、1函が半壊している（写真-3）。ケーソンは底版を残して完全に破壊され、コンクリートや鉄筋が散乱している。厚さ4.9mの上部工は底版上にそのまま落下している（図-1）。

写真-3 ケーソン壁の被災状況

側壁前面の海底地盤は海底勾配1/10と急な勾配であったため、 $2.5\rho gH$ 以上の衝撃波圧がケーソンに作用した。来襲有義波高は6.8mであり設計波高10.7mよりかなり小さいが、波圧は2倍以上を示している。ケーソン壁の最大曲げモーメントは536kNmに達し、ひび割れ耐力191kNm、終局耐力517kNmを上回っている。

側壁側から波力を受けるためケーソン幅が小さくなりケーソンの滑動・転倒安定性が極端に低下する。限界波高はそれぞれ2.2、3.7m、ひび割れ限界も2.2mと、被災時の波高6.8mを大きく下回っている。

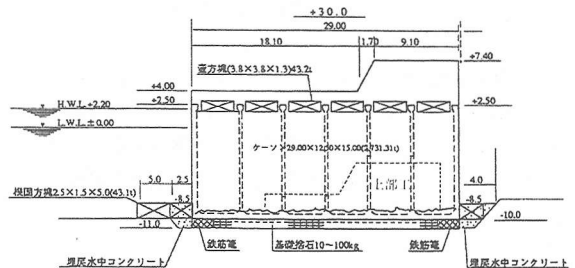
図-1 ケーソン壁の被災状況

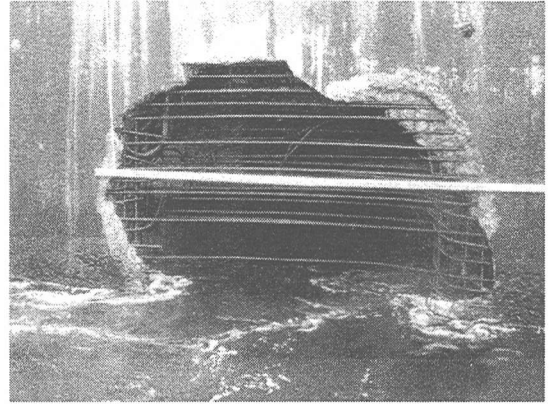
1987年9月から1988年3月にかけて、低気圧による波浪を受けて堤頭ケーソンが累計310cm滑動した。また、静水面付近に発生したクラックが進行し横2.8m、縦4.7mの大きな貫通穴があき、中詰砂が流失した(写真-4)。

原設計では高マウンドとなることを回避するため、海底地盤を床掘してマウンド天端を下げていた。根固水深設置水深比 d/h は0.58であった(図-2)。被災時は前面水深の増大により、 d/h が0.46と衝撃砕波が発生しやすい条件となっていた。衝撃波力式を適用して検討した結果、原設計で最大波圧 $1.7\rho gH$ であったのに対して、被災時は $2.5\rho gH$ とかなり衝撃的な波圧が発生していることが分かる。また、原設計では最大波圧 133kN/m^2 を想定していたのに対し、被災時には 232kN/m^2 もの強い波圧が作用している。このとき発生曲げモーメントは最大 333kNm で、ひび割れ耐力 150kNm 、終局耐力 329kNm を上回っている。

写真-4 ケーソン壁の被災状況

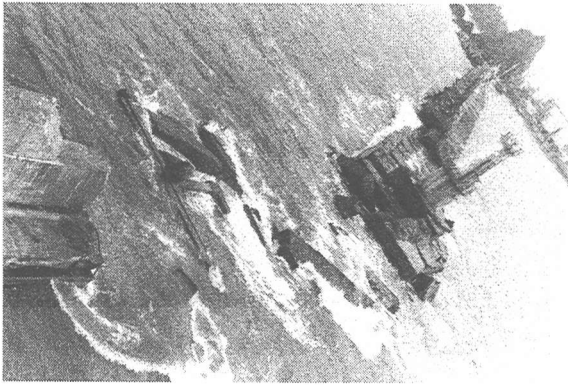
1972年2月に低気圧の影響で設計波高3.8mを上回る波高4.8mの高波浪が来襲し、ケーソン2函が全壊、3函が半壊している(写真-5)。半壊した3函も大きな損傷を受けており、後続の波浪によって崩壊が進み、後の調査では全壊していた。被災区域前面には設置水深7mに対して厚さ4m以上の土砂が堆積しているが、土砂の堆積が見られない区域では、ケーソンに被災は見られない。

写真-5 ケーソン断面と被災状況図

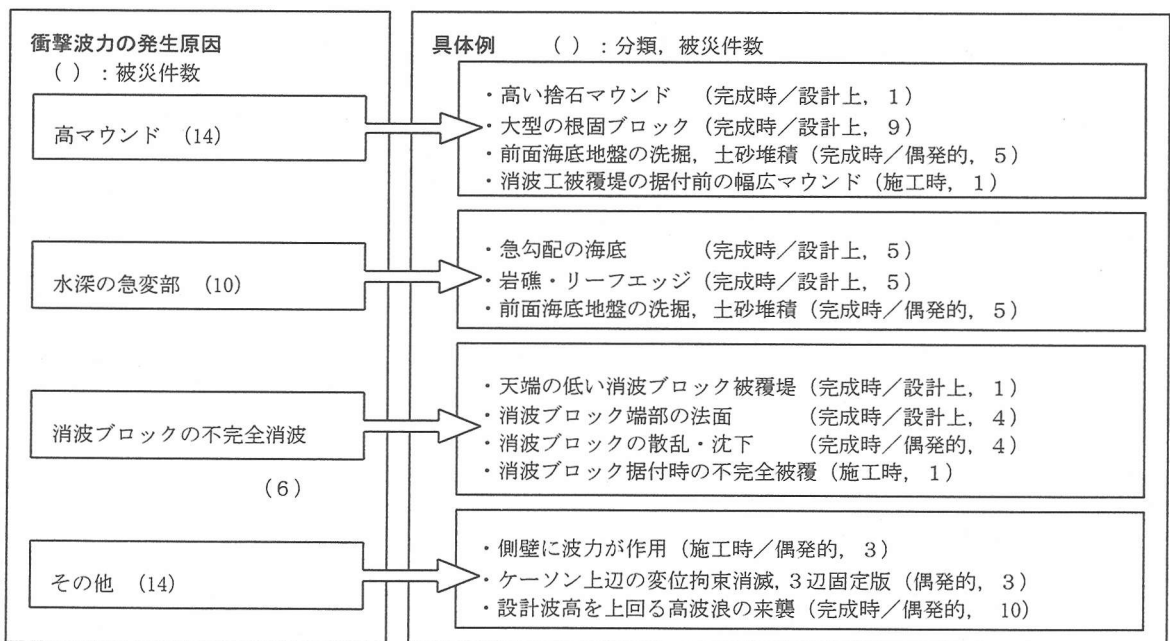
図-4 被災原因の分類

ケーソン壁の被災原因は、高マウンド、水深の急変、消波ブロックの不完全被覆の大きく3つに分類

できる(図-4)。図中の被災件数は、複合的な被災については重複して計上している。

高マウンドは、大型の根固ブロックによるものが9件と最も多い。ただし、マウンド形状による衝撃波力の算定方法が提案³⁾され、マウンド水深と設置水深の比を0.6以下とすると危険であることが広く認識されたため、近年では被災件数が減少している。

海底地盤の変動による高マウンド化は、防波堤完成後に偶発的に発生するケースである。前面が洗掘されたケースでは波高増大の危険性もある。土砂の堆積では急激な波エネルギーの集中により、ケーソンが全壊するなど激しい被災が生じている。

水深の急変では、急勾配の海底やリーフエッジ・岩礁地帯での被災がそれぞれ5件発生している。離島の小規模な港湾に多く見られる地形である。海底地盤の変動によって急勾配となったケースも5件発生している。

消波ブロックの不完全消波は、消波工端部の局所的な事例、消波工の散乱・沈下による偶発的な事例が各4件、施工中の短期的な事例が1件発生している。消波工による波力低減を考慮した設計を行っているため、ケーソンが全壊するなど激しい被災が生じている。完成断面での被覆天端の低い消波工は、危険性が認識され建設事例もほとんどなくなっている。

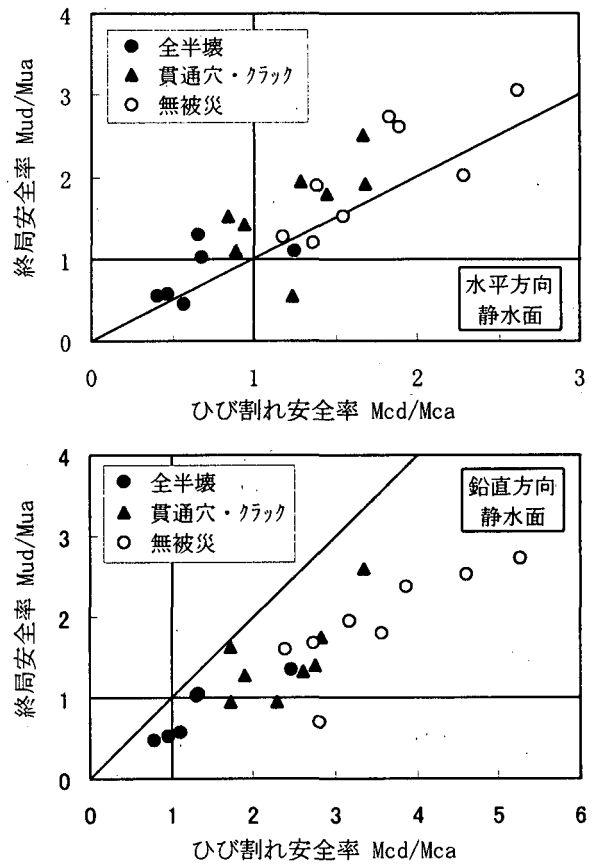
図-5 ひび割れ限界と終局限界

図-5は、曲げモーメントのひび割れ安全率・終局安全率とケーソン壁の被災レベルを示している。それぞれ安全率は、ケーソン壁の設計断面耐力と3辺固定上辺単純支持版に衝撃波力式で算定した波力が作用したときの発生断面力の比を示している。被災の発生は、おおむねひび割れ安全率で区分でき、静水面部の水平方向で1.5以下、鉛直方向では3以下で被災している。すなわち、波力をそれぞれ1.5、3倍してひび割れ限界を目安として検討できる。また、終局破壊の安全率が1以下では、多くの事例は全半壊しており、激しい被災を受けている。貫通穴など比較的軽度の被災は、ひび割れが発生してから徐々にコンクリートの剥離が進行しているが、全半壊の被災では、波高が上がり波力が終局限界を超えるとケーソンが短い時間で激しい被災を受ける。

鉛直方向の終局安全率が相対的に小さいのは、標準的には3辺固定上辺自由版で設計されているためである。この場合、鉛直方向の曲げモーメントが発生しないため、ひび割れ筋程度の配筋となっており、終局耐力が小さくなるためである。

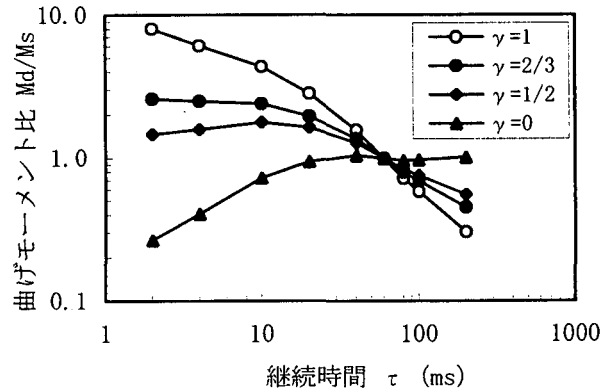
図-6 衝撃波力の継続時間と曲げモーメント

衝撃波力は非常に大きいピーク値と短い継続時間が特徴で、静的な設計方法の適用を難しいものになっている。図-6は、3次元動的FEMシミュレーション¹⁾により、力積 $p\tau^\gamma$ (p : 波力のピーク値, τ : 継続時間, γ : 定数) が一定としたときの、衝撃波力の継続時間 τ に対する動的応答を考慮した曲げモーメント M_d と静的荷重による曲げモーメント M_s の比を算定したものである。

ケーソン壁のたわみや封入空気の効果によって力積が減少するため γ は $1/3 \sim 2/3$ ⁴⁾となり、ケーソン壁に発生する曲げモーメントには上限が生じる。衝撃波力のピーク値が非常に大きい値であっても、静的荷重による曲げモーメントの2.5倍を超えない。

ケーソン壁の断面は、通常的设计波力の2.5倍を目安として、静的荷重に対してひび割れ限界を超えないように設計すれば良い。被災事例をモデルとした試算結果では、ケーソン壁厚を70~80cm程度にとれば衝撃波力による被災を免れられる。これはむつ小川原港の被災ケーソンに隣接した壁厚の大きいケーソンが被災していない⁴⁾事実をよく再現している。
