# 重力式岸壁裏込め石の地震変形特性に関する 現地調査

FIELD OBSERVATION OF DEFORMATION OF GRAVEL BACKFILL OF  
GRAVITY TYPE QUAY WALL CAUSED BY EARTHQUAKE

千葉 仁<sup>1</sup>・中内 勲<sup>2</sup>・中野克彦<sup>1</sup>  
松本浩史<sup>1</sup>・先川光弘<sup>3</sup>・大塚夏彦<sup>4</sup>

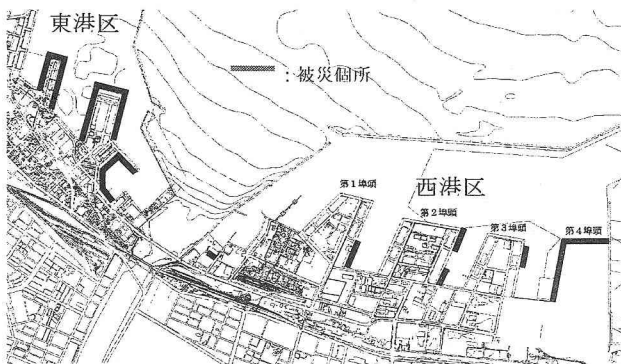
図-1 釧路港施設被害状況

施設名	被害の概要
第4埠頭岸壁 (-14m, -12m, -10m)	ケーソンのせり出し最大0.15~0.4m, 裏込め石・ケーソン背後地盤の沈下最大0.78m, 地盤に法線方向の亀裂. エプロン舗装に亀裂・沈下および空洞化.
第3埠頭 西側 -12.0m岸壁	ケーソンのせり出し, エプロン舗装に沈下及び0~30mmのクラック発生
第2埠頭 西側 -4m物揚場	上部工法線のせり出し. エプロン舗装に亀裂, 最大0.70mの沈下. 上部工とエプロンの目地の開き.
第2埠頭 西岸壁: -9m, -7.5m 第1埠頭 西-9m	岸壁背後約12~15m位置のエプロン舗装に亀裂, 最大0.28~0.47m沈下. 上部工法線のせり出し.
東港漁港埠頭岸壁; 西-7m, 南-7.5m, 東-7m	法線の最大変位0.3m, エプロンに亀裂, 沈下による段差0.1~0.4m.
東港北埠頭岸壁: 西, 東, 突端	法線の最大変位0.05m, エプロンに亀裂, 沈下による段差0.05~0.3m.

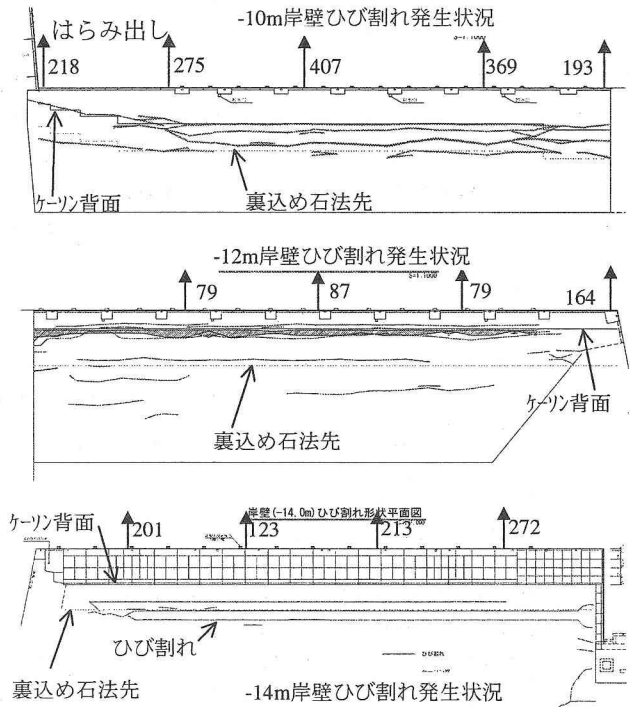
図-2 第4埠頭被災状況図

今回の地震により, -10m岸壁では法線が最大0.4m海側にせり出し, ケーソン背後のエプロン舗装コン

クリート版が幅約10m, 延長約140mにわたって折損・陥没した。-12m岸壁ではエプロンに岸壁並行にクラックが発生し, 舗装コンクリートの下に8cm程度の空洞が生じた。-14m岸壁では法線が最大0.3m海側にせり出すとともに, ケーソン背後の地盤が0.4~0.8m程度沈下した。また飛散防止のためのアスファルト舗装には, 法線と並行にクラックおよび, 固化土には地割れが発生した。被害の状況を図-2, 図-3に示す。

図-2中には, 地震によるケーソンのはらみ出し量(単位:mm)を記入してある。これは基準点測量の結果より, 施設近傍において地震による移動が十分少ないと判断された工事に用いた基準点を用い, 被災の見られなかった第2埠頭岸壁との位置関係を確認して算定した暫定値である。同時に, 施設横断方向にクラック幅を測定し, その合計を算出した結果を表-3に示す。両者は概ね一致しており, 基準点測量による値を施設の暫定の変形量として用いることとした。

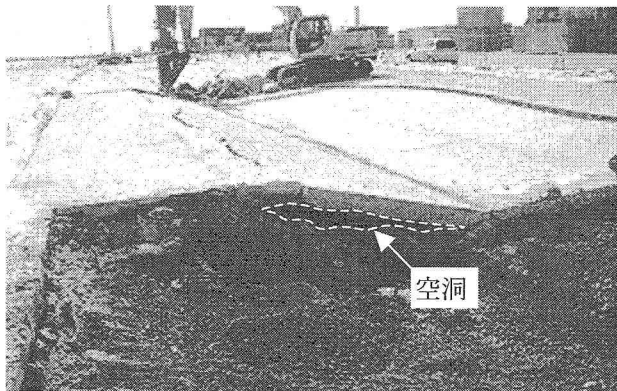
図-4 -10m岸壁エプロン舗装下の空洞

西港区第4埠頭岸壁の被災状況を図-4～図-7に示す。  
-10m岸壁では、ケーソン背面位置と床掘りの法肩かつ裏込め石の法尻位置に大きなクラックが生じ、この間で沈下が発生している。また沈下が最大となるのはこの区間の中心よりやや海よりの部位で、コンクリート舗装版 (t=300mm) は折損するとともに、その下に300mm程度の空洞が発生した。

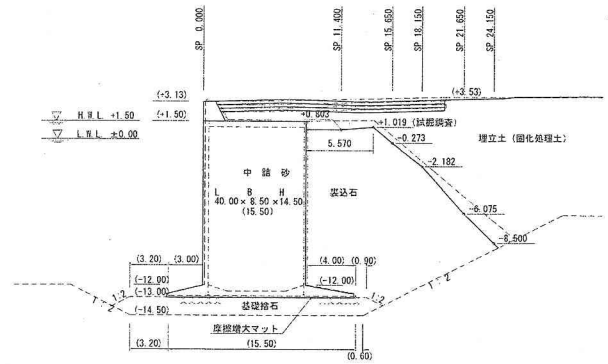
図-6 -12m岸壁被災状況

-12m岸壁も同様に、ケーソン背面位置と床掘りの法肩かつ裏込め石の法尻位置のエプロン舗装にクラックが発生した。沈下量は-10m岸壁よりも少ないものの、この範囲では舗装版の下に50～130mmの空洞が生じた(窄孔調査にて確認した)。

-10m岸壁におけるボーリング調査による裏込め石形状は、石の厚さが厚くなるに従って沈下が増大する傾向を示し、エプロン舗装の沈下被害と整合している。一方-14m岸壁では、掘削調査した裏込め石天端付近は地表の沈下と整合するのに対し、ボーリング調査による法先部形状は、沈下とは逆にわずかに隆起している。固化土の体積変化は無いと思われることから、これは誤差とみなし、図-7中ハッチングで示した領域を地震後の裏込め石体積とした。また-12m岸壁は施工時の裏込め形状はほぼ計画どおりであったのに対し、ボーリングによる法面・法先部の沈下が著しく、法先では1.0m以上となっている。しかしこの領域の地表の沈下は0.1～0.3m程度、空洞は0.05～0.1m程度であり、ボーリングで得られた沈下量は過大であると思われる。同様に、体積変化量も過大であると思われる。

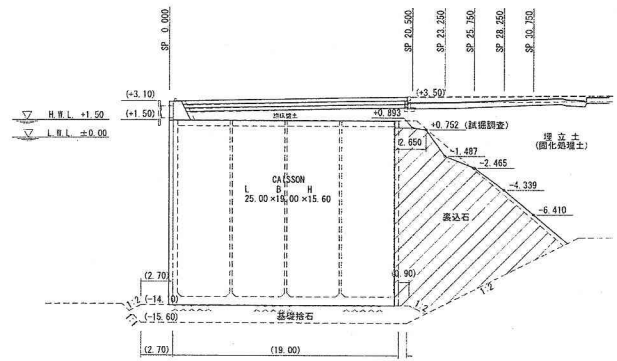
図-7 -14m岸壁被災状況

-14m岸壁では、ケーソン背面位置における埋立地盤の沈下が最も大きく、床掘りの法肩付近の固化土地盤に法線と並行の亀裂がほぼ全延長にわたって発生した。なお当該施設の背後地盤は完工前であるため、飛散防止としてアスファルト簡易舗装が行われた状態であった。

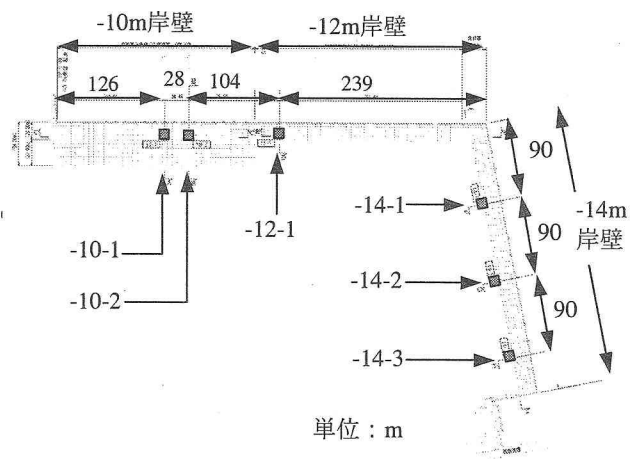
図-8 裏込め石掘削調査地点

以上のように、岸壁ケーソンの背後に発生した沈下や亀裂は、裏込め石および床掘り範囲との関係性を予想させるものであった。そこで当該施設の被災原因を確認するため、被害のあったケーソン背後を掘削し、固化土の状況および裏込め石の変状の調査を行った。さらに、ボーリングにより、裏込め石の上面の位置を確認した。調査地点は-10m岸壁2ヶ所、-12m岸壁1箇所、-14m岸壁3箇所である(図-8)。

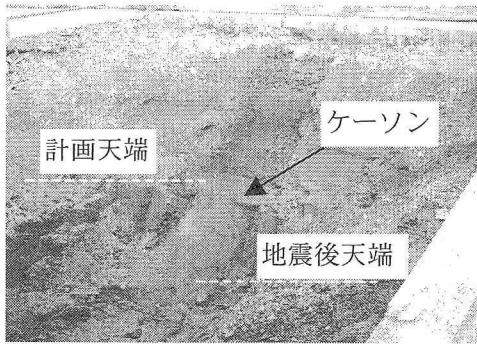
図-9 -10m岸壁裏込め石沈下状況

調査の結果は図-5～図-7中に記入した。また裏込め石天端部の状況を図-9～図-10に示す。以上の結果より、裏込め石の沈下とエプロンの被災状況が良く一致していることがわかる。

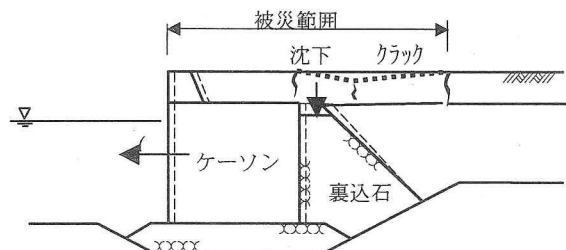
図-11 被災プロセス

以上をもとに、今回の地震による被災プロセスについて検討する。まず大きな地震動によってケーソンおよび裏込め石の安定性が低下し、ケーソンが海側に移動、拘束圧が低下して裏込め石の変形性は高まり、ケーソンの移動を埋めるように裏込め石の変形が発生した。この際、裏込め石には揺すり込みによる体積の減少も発生した可能性がある(図-11)。

裏込め土を固体と考え、裏込め石の変形によって地盤下方からの支えが無くなる、または支持

力が低下し、応力の高くなる部にクラックが入り、裏込め石上の地盤ブロックが沈下した、というプロセスが考えられる。

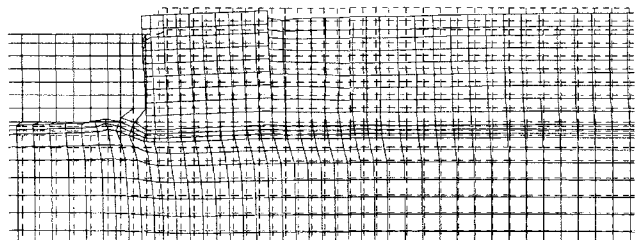
図-15 -10m岸壁残留変形図

FLIP解析による岸壁の水平残留変位は、実際の被災変形量をよく再現している。また-14m岸壁の加速度応答は、近接する仮護岸にて実施されていた地震観測値と同程度であることから<sup>9)</sup>、本解析は概ね地震時の挙動を再現しているものと想定する。ただし変形は基礎地盤であるAs1層から発生しており、これが実際の変形と完全に合致しているかどうかについては、評価できなかった。いま表-4、5において、裏込め石の体積変化によって発生する沈下量を、

にて算定し、これをFLIP解析結果に加えた場合の裏込め石沈下量を推算し、表-7中に示す。-10m・-14m岸壁では、裏込め石の体積変化分を取り入れても、解析結果の沈下量は実測値よりも小さいものの、概ね被災状況を再現できる結果となった。

各施設のうちに最も大きな変形の生じた-10m岸壁では、ケーソン・裏込め石ともに最大応答加速度は3.0m/s<sup>2</sup>をこえる大きな応答を示した。一方-12m岸壁はケーソン底面に摩擦増大マットが用いられており、滑動に対して大きな抵抗力が発揮する構造であったこと、背面側に長いフーチングを有するハイブリッドケーソン構造であったことより、-10m岸壁とは応答特性がなり、変形量が小さくなったと考えられる。
