# のり先が波に晒されて危険となった 緩傾斜護岸の改善策

## IMPROVEMENT METHOD OF GENTLY SLOPING REVETMENT WITH DANGEROUS EXPOSED SLIPPERY TOE

Takaaki UDA, Yasuhito NOSHI and Takayuki KUMADA

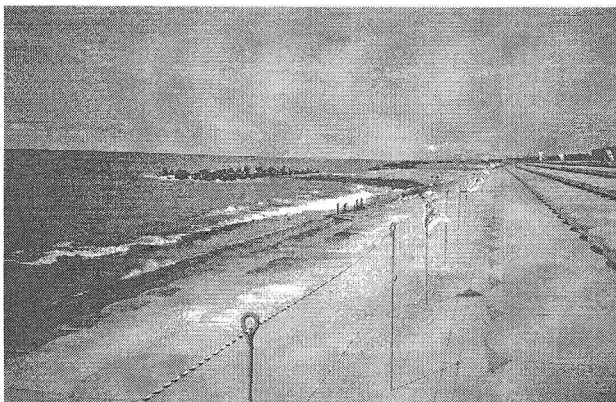
写真-1 1, 2号離岸堤間から2号離岸堤を望む

備された緩傾斜護岸を撮影したものである。テラス状のコンクリートブロックが整然と並んでいる。のり先には砂浜は全く存在せず、波が直接作用している。一見すると何も異常がないように見える。しかしのり面のほぼ中央には写真に示すように立ち入り禁止のロープが張ってあった。一般に、離岸堤の開口部に位置する緩傾斜護岸ののり先部においては常時波浪が作用するために、のり先に生物が付着して足が滑り易く危険、という理由がロープを張った理由と思えた。しかしこの区域にさらに接近すると、写真-1の中央やや左側では、写真-2のようにのり先が生物付着で滑り易かっただけでなく、根固めの蛇籠が破壊され、ワイヤーが切れて危険な状態となっていた。さらに2号離岸堤へ接近すると、写真-3のようにテラス状に並んだ緩傾斜護岸のコンクリートブロックが、波力により全体に持ち上げられており、ブロックの不陸が生じていた。また写真-3では、コンクリートのテラス上に白い表示板が貼り付けてあるが、それを拡大して示したのが写真-4である。「これより先は滑りやすく危険です 立ち入りを禁止します」とある。すなわち、海岸管理者は、のり面が滑りやすく危険であることを十分認識していることが分かる。写真-5は、写真-3では遠方に見えていたコンクリートののり面の被災状況を拡大したものである。上下のコンクリートブロックのかみ合わせによって固定されていたブロックが、強大な波力によって上部へ持ち上げられ、かみ合わせが外れ

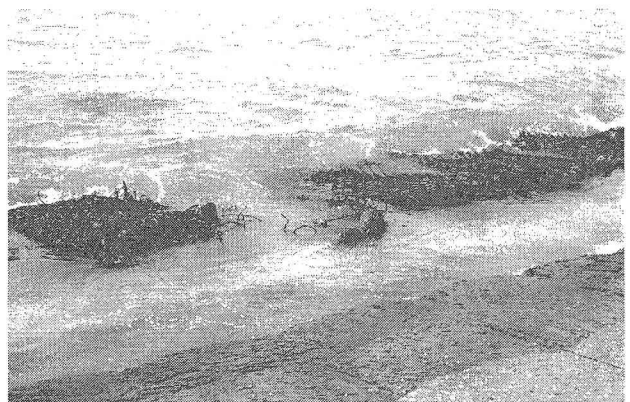
写真-2 緩傾斜護岸ののり先

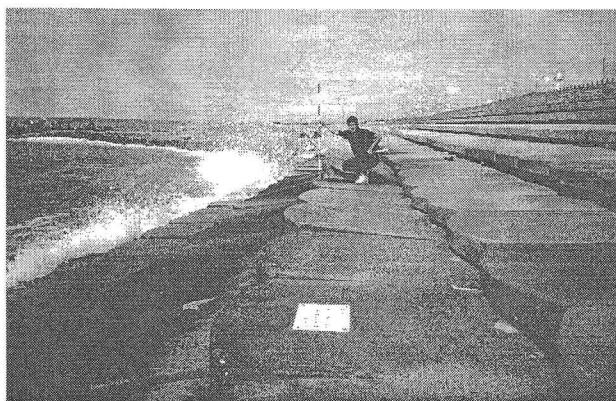
写真-3 2号離岸堤近郊の緩傾斜護岸

図-1に示した1, 2号離岸堤の背後では、離岸堤の長さや離岸距離の関係から、背後に形成される舌状砂州の規模が小さく、両者の中央部では緩傾斜護岸のり先が波に露出するような配置となっていたことが上述の被災原因である。したがって単に災害復旧によって緩傾斜護岸を原形復旧したとしても再度災害は免れないと考えられる。

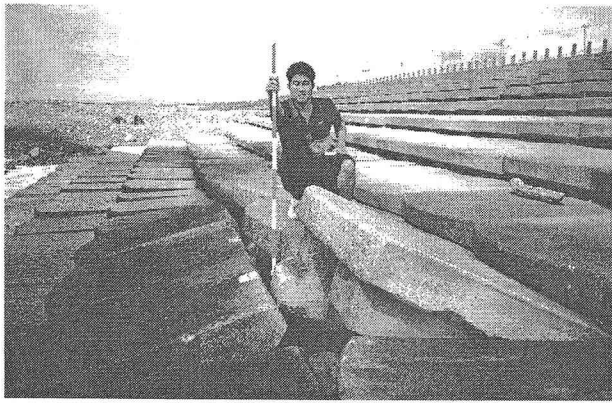
写真-5 コンクリートのり面の被災状況

た状況がよく分かる。このように環境整備で造られた緩傾斜護岸に多くの異常が表れ、危険となったために上述のように立ち入り禁止措置が取られたのである。

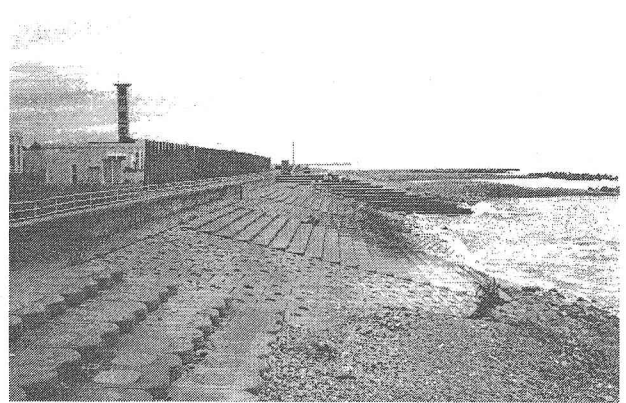
写真-6 3号離岸堤背後から2号離岸堤を望む

したのが写真-6である。2号離岸堤の北側でも長大なコンクリート斜面が延びている。その中央部は黒く見えることから、常時波の作用を受けていることが明らかである。さらに、写真-6で2号離岸堤の隣接部ではその北側よりも緩傾斜護岸のり先が海側に突き出ているが、この部分においてコンクリートのり面の被災状況を撮影したのが写真-7である。写真-5の場合と同様、テラス面が完全に持ち上げられていた。さらに護岸の南端部、2号離岸堤背後の舌状砂州との交点付近を撮影したのが写真-8である。隅角部付近には本来石川海岸で見られる礫よりはるかに大きな重量数百kgの巨礫の堆積が見出された。石川海岸にもともと存在しない巨礫であること、また一般に緩傾斜護岸のり先には根固め工が設置されることから、写真に示す巨礫は、緩傾斜護岸のり先に沿って設置された根固め捨石が波の作用で運ばれ、離岸堤背後の舌状砂州の付け根まで運ばれ堆積したことを意味している。

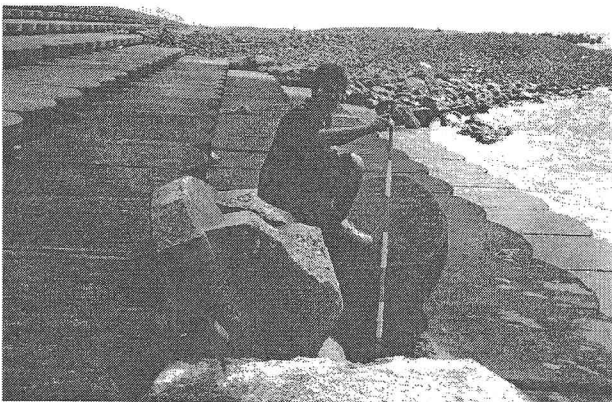
写真-7 2号離岸堤隣接部における緩傾斜護岸の被災状況

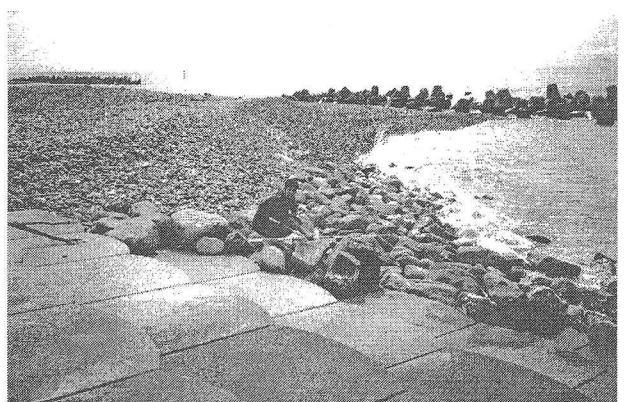
写真-8 2号離岸堤背後の舌状砂州端部に集積した捨石

そこで新しい案が考えられる。礫による養浜である。前出の写真-8を参照されたい。これによれば離岸堤背後には集中的に礫が堆積している。このように一般に礫は汀線付近にうちあげられて1/3程度の急な前浜勾配をなして安定することが知られている。すなわち、細砂での養浜であれば養浜砂の大部分は沖方向へと流出し、汀線付近には多くとどまらないので、養浜材料を礫とするのである。

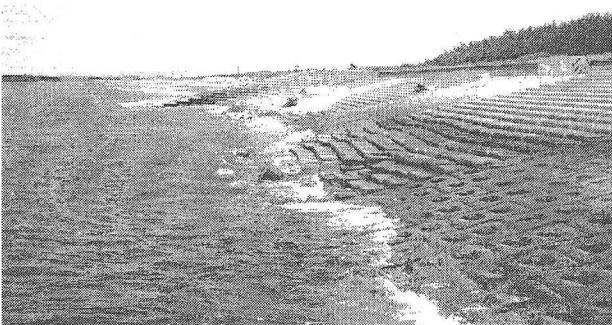
写真-9 3号離岸堤の北側状況

一方、3号離岸堤の北側でも写真-9のようにほぼ連続的に緩傾斜護岸が設置されていたが、その前面には前浜は全く存在せず、のり先が波に洗われていた。このためコンクリートブロックの沈下により、のり面が大きな不陸が生じていることが見て取れる。写真-9の中央部にさらに接近して撮影したのが写真-10である。緩傾斜護岸の断面形を撮影したものであるが、右端には従来の直立護岸のパラペットが見えている。写真の手前側ではパラペットの基部が

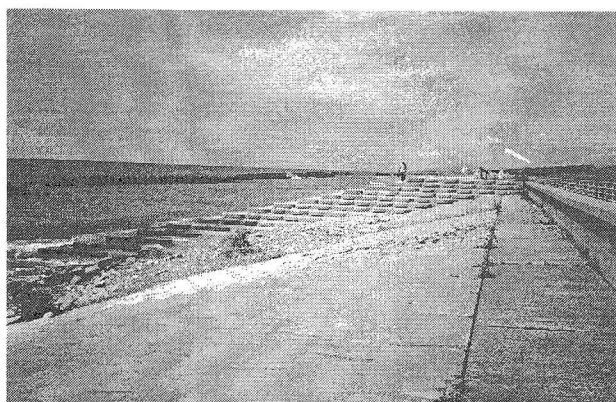
写真-10 3号離岸堤北側の緩傾斜護岸の断面形

ら長大なコンクリート斜面が造られている。またその前方ではパラペットの天端高に合わせて護岸が前出しされ、天端にはテラスが造られている。のり面勾配が一定であるがゆえに、護岸が前出しされた場所ではのり先水深が増加し、のり先の被災危険度の増加を招いている。写真-11は一連の環境整備の行われた区間の北端状況を示す。直立護岸の前面に残されていたわずかな海浜地が緩傾斜護岸の建設によって埋められたことがよく分かる。

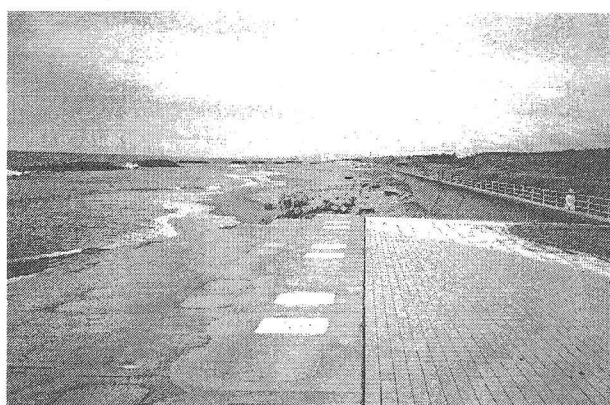
写真-11 環境整備区間の北端状況

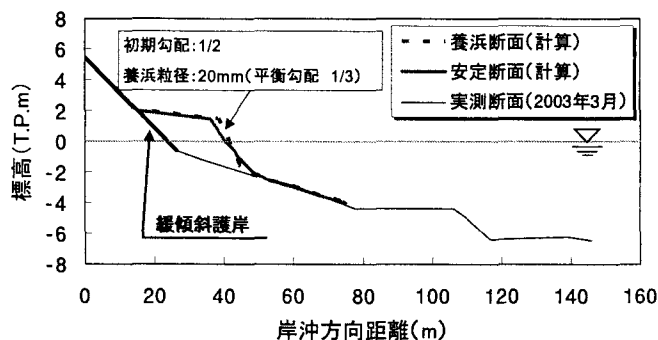
図-2 ケース1の予測結果

ケース1の計算結果を図-2に示す。養浜時よりも若干勾配は緩いが、初期勾配が礫の平衡勾配と近かったために、海浜縦断面形はほとんど変化せず、礫は冲向き漂砂によって移動することなく、緩傾斜護岸の前面に留まった。これに対し、細粒の0.5mmの粒径砂を用いたケース2では、図-3に示すように粒

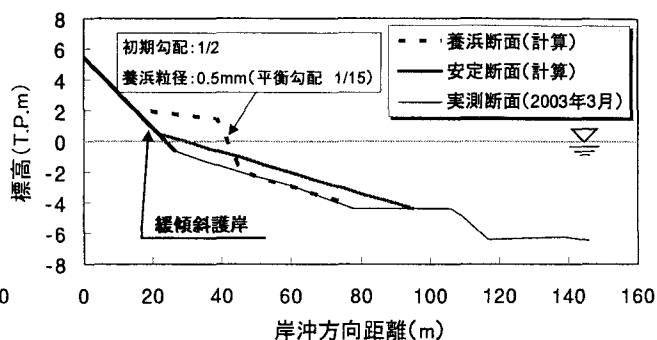
図-3 ケース2の予測結果

径0.5mmの砂の平衡勾配は1/15と緩いために、砂は冲向き漂砂によって移動し、緩傾斜護岸ののり先にはほとんど砂が付かず、護岸ののり先保護にはほとんど効果が出ない。このことから、緩傾斜護岸ののり先の保護を行うには砂養浜よりも礫養浜が好ましいことが明らかである。

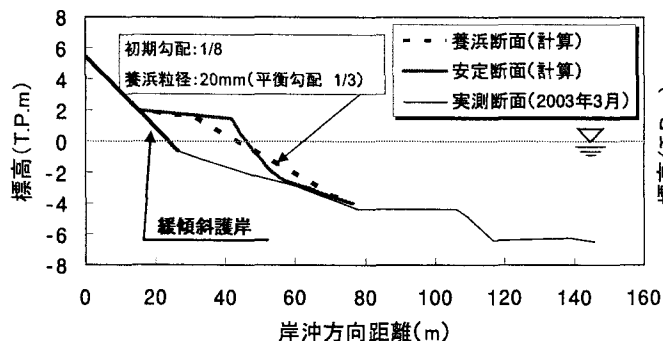
図-4 ケース3の予測結果

一方、礫を緩勾配(1/8)で養浜したケース3では、図-4に示すように波の作用により礫は岸側に打ち上げられ、急な平衡勾配(1/3)を形成して安定した。さらに水面下のみで養浜を行ったケース4では、図-5に示すように水面下の礫は $h_R$ まで打ち上げられ、礫の平衡勾配1/3を形成し安定した。すなわち、礫を水面下で養浜したとしても、波の作用を強く受ける汀線付近を中心に岸向きの漂砂が強く発生し、 $h_R$ 付近まで礫が打ち上がることが分かる。
