# 波之上橋における塩害対策工について

## REPAIR METHODS OF THE NAMINOUEBASHIBRIDGE DAMAGED DUE TO CHLORIDEINDUCED CORROSION

本報告は平成13年度～14年度にかけて耐震補強工と併せて施工された、P7・P8橋脚の塩害対策工について報告を行うものである。

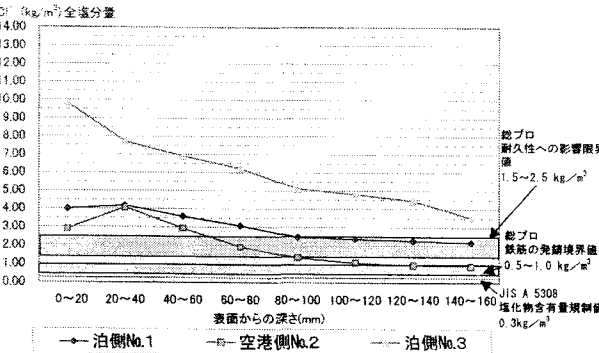
図－２ P 8 全塩分量

分析結果を見ると、表面に近く、海水面に近い部分ほど塩分濃度が高い。また、はつり調査の結果により、橋脚部の鉄筋配置位置は表面から平均80mmの位置にある事がわかった。図－２に表面から80～100mmの深さの全塩分量について示す。

総じて全塩分量が高いのは干満帯部であつたが、はつり調査の結果をみると、劣化が進行しているのは梁部や飛沫帯部であり、干満帯は海水につかるため塩分の供給量が多いが、酸素に触れている時間は少ないため、劣化の進行速度が遅く、結果劣化状態が軽微であったと推測される。

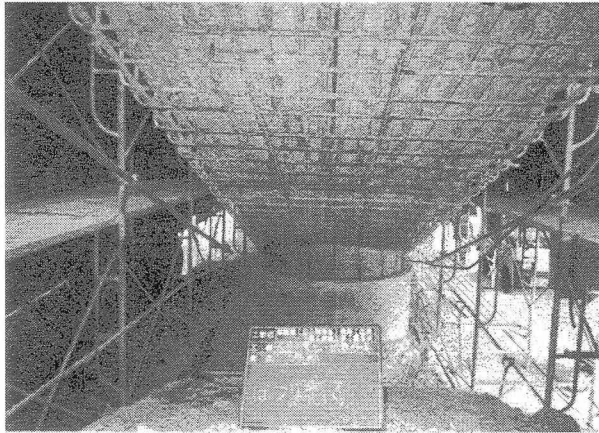
写真-3 はつり完了後（梁下）

現地におけるはつり工を行った結果、両橋脚梁部の鉄筋については断面欠損が確認されたが、中でもP8については約4割の鉄筋について補強が必要な状況であった。

また、施工当時設置された、被り厚の少ない段取筋の腐食が特に著しく、コンクリート表面への大きなひび割れを増長させ、構造鉄筋へ悪影響を及ぼしている状況が見受けられた。

腐食鉄筋の状況としては、10%～破損に至る物まで広範囲であり、補強に関しては鉄筋1本毎の最大損傷率の測定結果を補強筋の断面決定根拠とし補修を行った。添筋による補強を原則としたが、断面欠損の激しい物については取替える事とした。鉄筋の定着については、定着長及び定着位置を考慮し、結束とフレア溶接の使い分けにより行った。
