# 小樽港北防波堤の健全度調査および改修

## THE INVESTIGATION AND REPAIR OF NORTH BREAKWATER OF OTARU PORT

早川篤<sup>1</sup>・井元忠博<sup>2</sup>・飯田純也<sup>3</sup>・窪内篤<sup>4</sup>

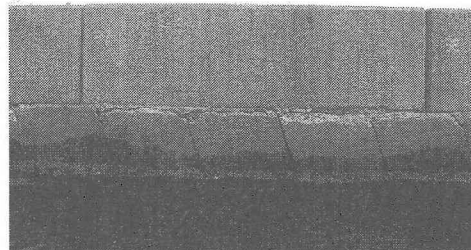
その結果、水上部については、写真-2に示すように最上段ブロックの天端角部の剥落が港内外の別なく確認され、潮の干満によって乾湿の繰り返しを受けた箇所には表面剥離が一樣に生じていた。

目視調査の結果から、コンクリートの剥落や欠損は、直ちに構造物全体の機能を著しく低下している状況にはないが、比較的大きな欠損部は、ブロックに作用する揚圧力の増加によって、堤体ブロックの目地の開きにつながることも想定しうるため、補修を実施する必要があると考えられる。

写真-2 ブロック最上段天端角部の欠損

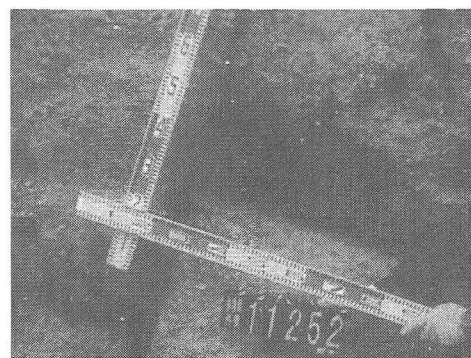
水中部の港外側については、部分的に堤体ブロック角部に小さな欠損が見られた。また、写真-3に示すような比較的大きな欠損部(60cm×30cm、奥行き

22cm)が切り通しから610~630mの位置に発見された。しかし、港内側の堤体ブロックの損傷は、ほとんど確認されなかった。

写真-3 ブロック角部の欠損

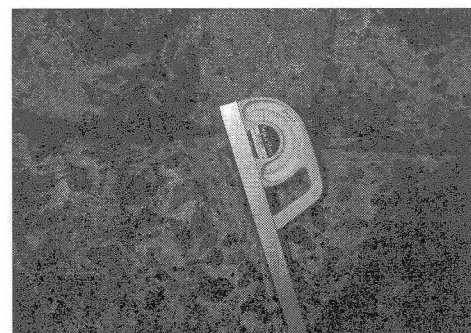
写真-4 傾斜角度測定状況

表-1は傾斜角度の測定結果をとりまとめたものである。結果は70.5° から72.5° の範囲であり、設計上の傾斜角度71.6° に対して約±1° の範囲にとどまっていた。ブロック製作上の誤差、据付時の誤差、またブロックの凹凸や付着物などによる測定誤差を考えると、現在でも殆ど設計で想定した通りの構造を保っていると判断できる。したがって、構造的に安定していると考えられる。

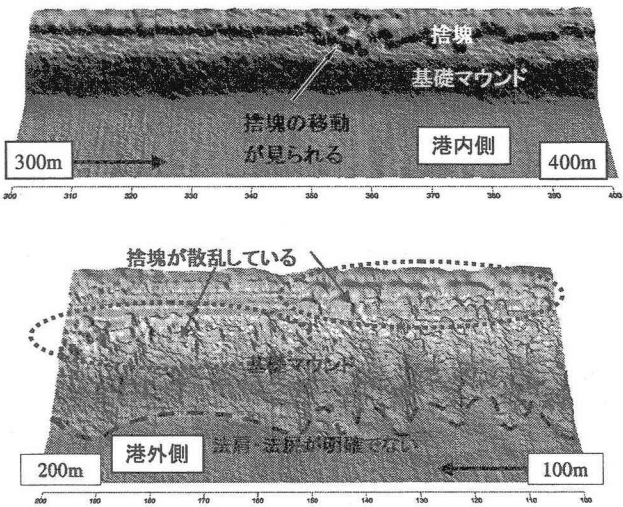
図-2 港外および港内の測定結果

捨塊、基礎マウンドの形状の調査は、マルチビーム測深機を用いて行った。マルチビーム測深器は、船と直行方向に120° の幅240本の音響ビーム(周波数455KHz)により面的に調査できるため、海底地形の鳥瞰図を高精度(水深分解能6mm)で作成できる。図-2に港外および港内の測定結果の一例を示す。

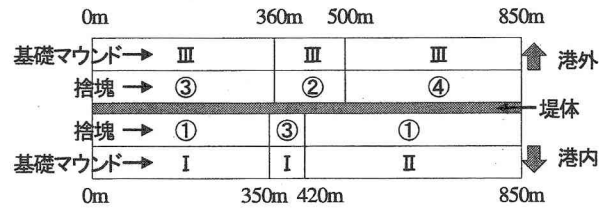
図-3 捨塊・基礎マウンド判定

調査結果を判別するため、捨塊の状況を4段階に、基礎マウンド法尻状況を3段階に区分して図-3に整理した。

港内側については、捨塊は350～420m区間で移動がみられるものの、その他は階段状の配置を保っている。基礎マウンドの法尻は全延長にわたり洗掘は見られないが、法肩については不明瞭な区間が半分程度占める。

港外側については、捨塊は全延長の約70%で移動・散乱が著しい。基礎マウンドは全体的に法尻は

洗掘あるいはマウンド材による堆積によって法勾配を確保していない。

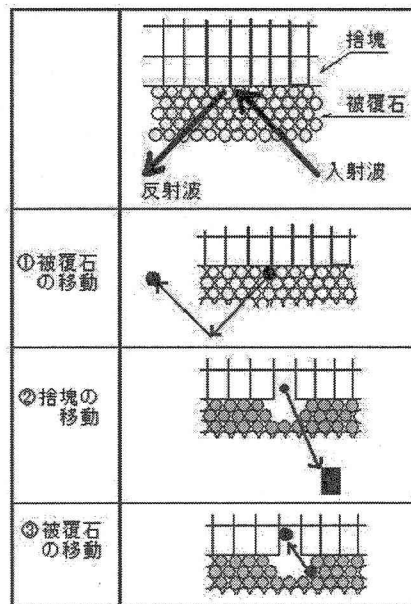
図-6 被覆材の移動状況

波の作用状況はマウンド勾配(1:4)と捨塊上を遡上し、堤体からの反射波と堤体上を越流する越波に分かれている。港外側近傍には、入射波による法線方向へ進む流れが生じている。

被覆材の移動は、図中①に示したように反射波により沖側へ移動し、さらに入射波によって入射方向へ移動している。次に(図中②)被覆石の移動後、捨塊の肩部分が露出し入射波の影響を受けやすくなり不安定な状態となって移動している。捨塊の移動後は被覆石が入射波によって運ばれている(図中③)。

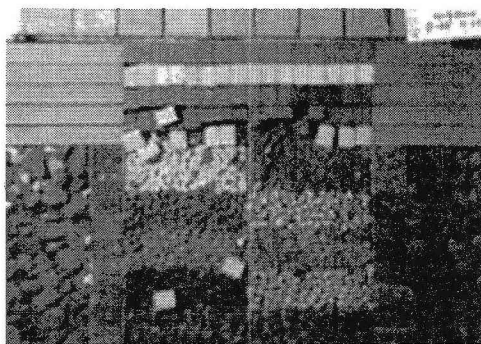
写真-6 波の作用後 ( $H_{1/3}=4.0\text{m}$ )

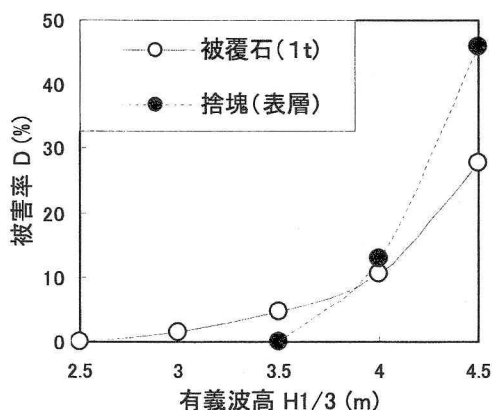
図-7 波高と被害率

被覆石の被害は3.0mから始まり、被害率は4.0mまで1.5~10.0%へと漸増し、4.5mで3倍程度に増加している。捨塊の被害は4.0mで始まり、それ以降は急増している。有義波高 $H_{1/3}=4.0\text{m}$ を境に被覆石および捨塊共に被害の度合いは大きくなっている。これは、図-6で示したように被覆石の移動によって捨塊の移動が生じ、さらに波高が大きくなると被覆材(被覆石、捨塊)の被害範囲が岸沖方向へ拡大したためである。

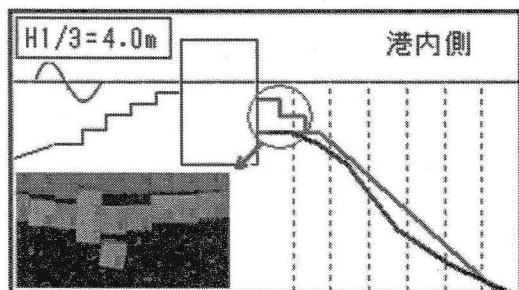
図-8 港内側マウンド状況

次に図-8は越波により打ち込まれた水塊により変形が生じた港内側マウンドを計測した結果である。

また、図中には港内側捨塊の移動状況を示した写真を付している。計測および観察結果から波の打ち

込みによって、マウンド法肩が崩れ、法面中央部の洗掘がみられる。

さらに、洗掘は捨塊の底面まで達し、マウンドの変形と共に捨塊は水深方向へ下がり、捨塊間に隙間が生じ、さらなる越波水の打ち込みによって捨塊は移動している。

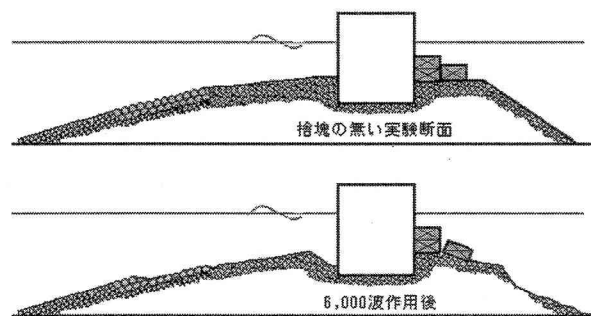
図-9 マウンドの変形状況

図-9は実験断面と6,000波作用後の結果を示したものである。マウンドの変形は、4,000波で収束しており、堤体前面マウンド法面の洗掘が著しい。

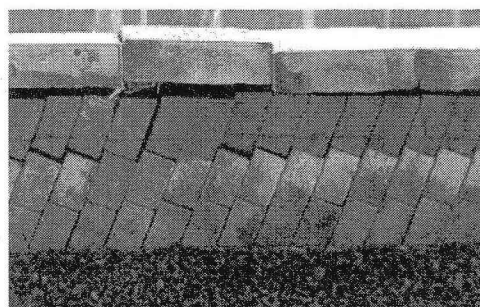
写真-7は、6,000波作用後の堤体の変形状況である。上部工が持ち上がり、堤体ブロック間の目地が開いた状況となっているが堤体の倒壊には至っていない。

写真-7 堤体の変状

しかしながら、現地において適切な維持管理や補修の実施が困難であることを考慮すれば堤体に変形を発生させることは避けなければならない。

以上の結果から、マウンド部の安定は防波堤全体の安全性に係わる重要な問題である。そのため、波の作用に対して変形を生じないように十分に被覆することが必要である。
