# 三浦半島西岸に位置する秋谷海岸の侵食実態

## EROSION OF AKIYA COAST LOCATED IN MIURA PENINSULA

Asami SAWADA, Akio KOBAYASHI, Takaaki UDA and Masahiro MIURA

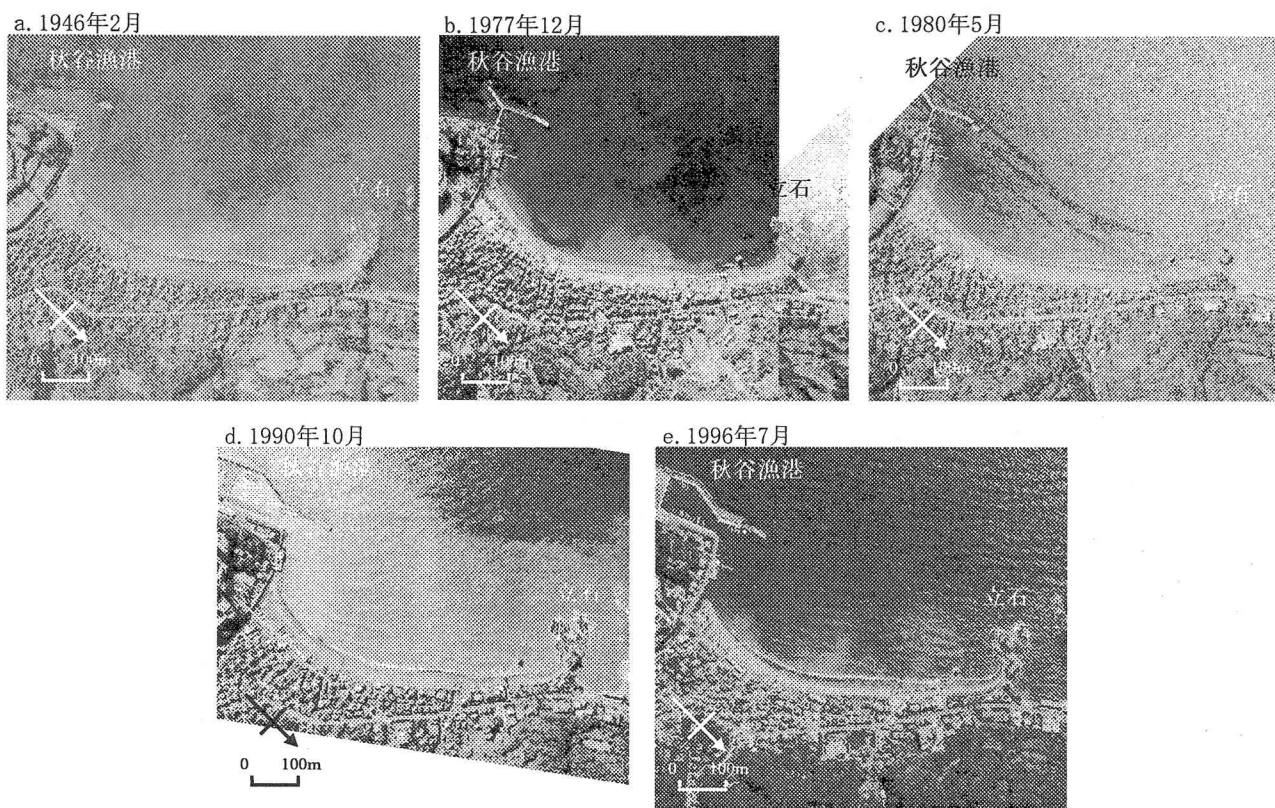
写真-1 秋谷漁港の空中写真

1946年の秋谷漁港の海岸状況を写真-1(a)に示す。戦後間もなくの海岸状況であるために、岬には漁港がまだ建設されていない。また、海岸線には人工構造物は全く存在しない。

1977年では写真-1(b)に示すように既に漁港防波堤が建設されており、防波堤の背後では1946年と比べて明らかに汀線が前進している。これは北向きに延びた防波堤によって波の遮蔽域が形成され、遮蔽域外から砂が流れ込んで堆積したためである。

1980年には写真-1(c)のように1977年と大きな変化は生じていないが、1990年になると写真-1(d)のように漁港防波堤の規模が増加し、岬全体を覆うように延ばされた。この間の汀線は大きく変化はしていないが、漁港に隣接している前田川の河口部では堆砂が進んでいる。1996年では写真-1(e)のように前田川河口部では1990年当時河口に堆積していた砂がきれいになくなっている。このことは漁港および河口部において浚渫が行われたことを示唆している。

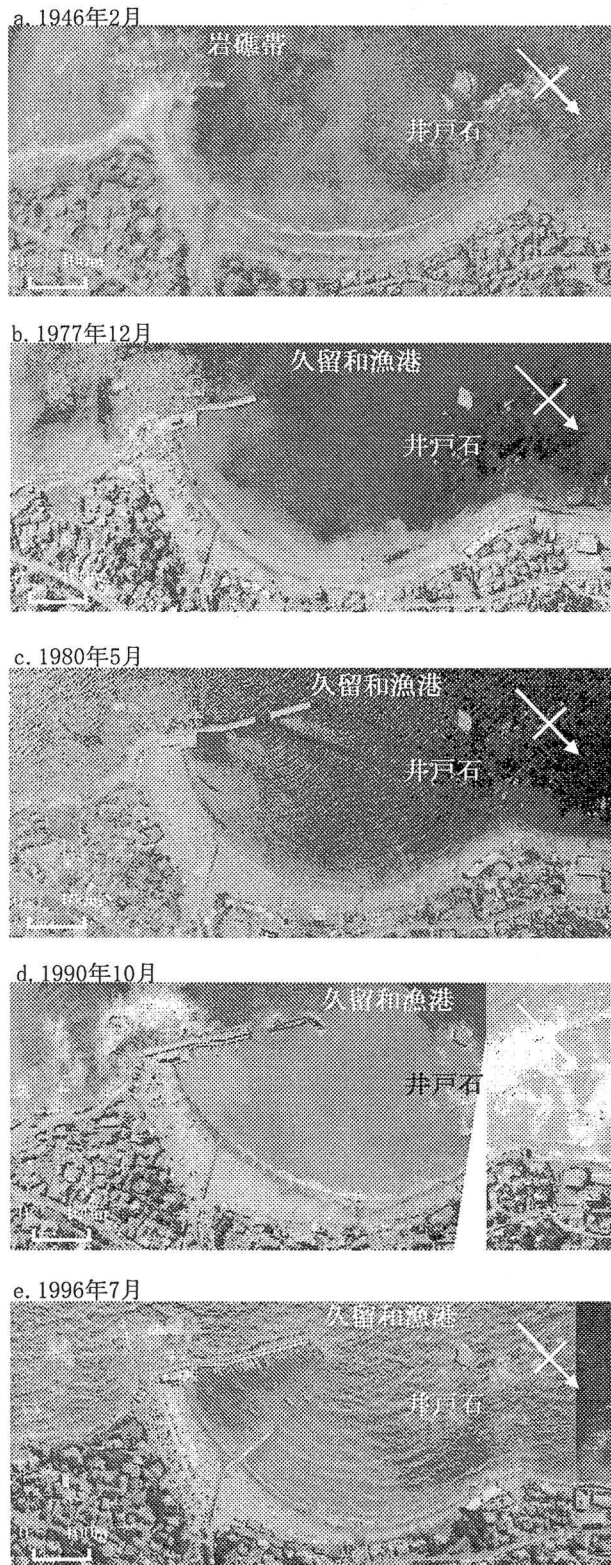
写真-2 久留和漁港の空中写真

1946年の久留和漁港とその周辺の海岸状況を写真-2(a)に示す。南東端に位置する岩礁が現在の久留和漁港である。秋谷漁港と同様に1946年には人工構造物は存在せず、秋谷海岸では海岸線に沿って砂浜が連続的に伸びていた。これは河川や海岸崖からの海岸への供給土砂量と北向きの沿岸漂砂とが釣り合った平衡状態にあったことを示している。また、現在久留和漁港が立地する付近の沖合の浅海底には東西方向に伸びた露岩域が広範囲に見える。この露岩域が波の遮蔽効果を発揮したためトンボロが形成されていた。

1977年の海岸状況を写真-2(b)に示す。漁港防波堤が117m延長されたことで井戸石背後の汀線が後退し始めた。これと対照的に、防波堤背後の砂浜幅が増加していることが分かる。しかし、秋谷海岸全体として見るとこれらの変化はあったものの1946年と比較してそれほど大きな変化ではなかった。

1980年には写真-2(c)に示すように、防波堤がさらに伸び、開口部をはさんで総延長210mとなった。このため防波堤背後では波の遮蔽域形成によって著しい地形変化が生じ、砂浜幅が広がった。これと対照的に、井戸石背後では汀線が後退し前浜幅が狭まった。

1990年では写真-2(d)に示すように高波浪が作用しており、漁港北側の岩礁帯および井戸石付近では碎波が見られるが、防波堤では開口部があるにもかかわらず防波堤による波の遮蔽域内ではかなり静穏である。このような波高分布は防波堤背後への沿岸

漂砂を助長することになる。これにより1980年に比べ井戸石背後ではさらに汀線が後退した。

1996年では写真-2(e)のように、防波堤開口部が閉じられ、漁港内の土砂流入を防ぐために防波堤の手前に長さ約100mの防砂突堤が建設された。このように防砂突堤は造られたものの、井戸石背後ではさらに汀線が後退し砂浜が消失した。砂浜が完全に消失したことにより、護岸に波が直接作用する状態と

なった。

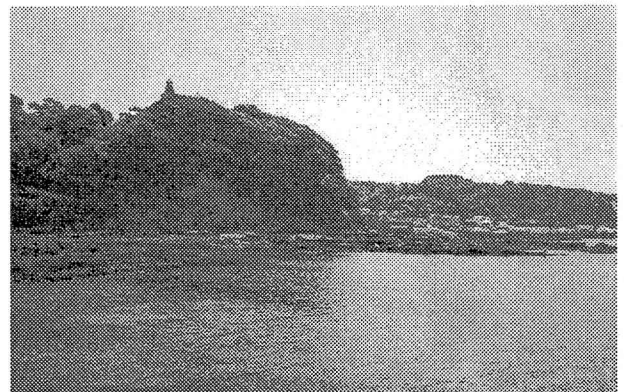
写真-3 秋谷漁港から南側を望む(2004年12月2日)

写真-3は秋谷漁港の防波堤上から南側の海岸を望んだものである。写真に示すようにそこには岩礁帯が発達しており、関東大震災時に形成された隆起ベンチが広がっている。写真では見えないが、海中も多くの岩礁があり、その間はカジメなどの海藻で覆われ海中林となっていた。宇多ら<sup>1)</sup>は久留和漁港の南側からの流入漂砂の漂砂源は秋谷海岸以南の海食崖、または河川流入土砂であるとした。しかし、現地踏査より漂砂移動は秋谷漁港地点で切れており、それより南側からの供給はないことが判明した。

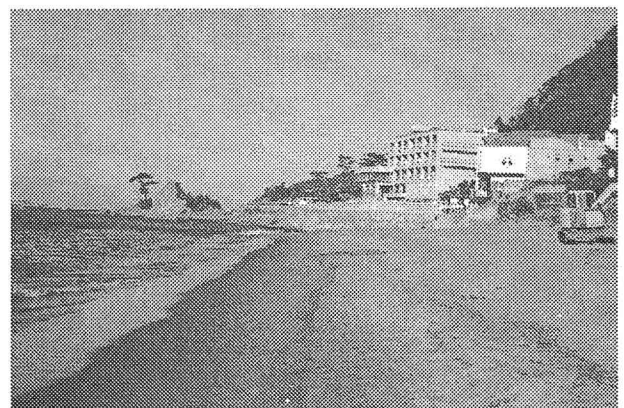
写真-4 前田川河口導流堤から北側を望む(2004年12月2日)

写真-4は秋谷漁港の背後に流入する前田川の河口導流堤上から北側の海岸状況を撮影したものである。写真のように北側へかなり広い前浜が延び、海浜北端部は駐車場の護岸で終わっている。この駐車場は海浜を埋め立て造られたものであり、その建設以前には砂が自由に移動可能であった。

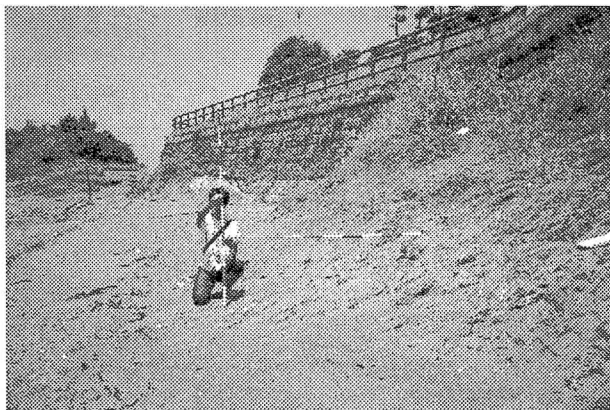
写真-5 立石背後の護岸と前浜の状況(2004年6月4日)

写真-5は立石背後の護岸と前浜の間付近を撮影したものであるが、海浜の陸側端に明らかに周辺とは異なる白い軟岩が観察できる。これは軟岩上を被つ

ていた砂が侵食された結果を表しており、駐車場の護岸前面を通過して秋谷漁港の防波堤背後へと砂が流出した結果生じたと考えられる。

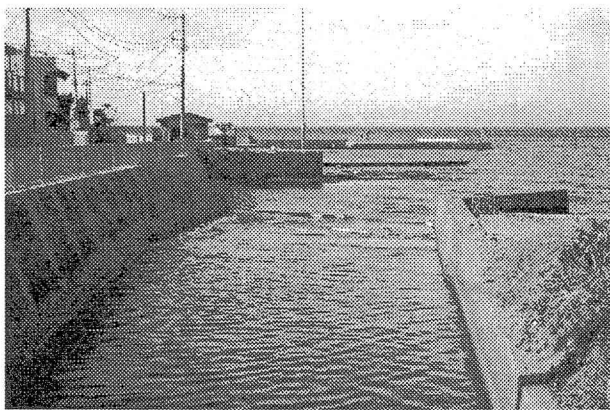
写真-6 前田川河口部から海側を望む(2004年12月2日)

写真-6は前田川の河口部の状況である。秋谷漁港以南の沿岸漂砂はないと考えられることから、導流堤から立石までの海浜の土砂供給源は前田川となる。写真を見ると波高の低い波が河口砂州上で碎波し、海から運び込まれた砂礫が平坦面をなして堆積していた。その河道には河川起源の有機物が堆積してお

り、砂州の構成素材と全く異なっていた。

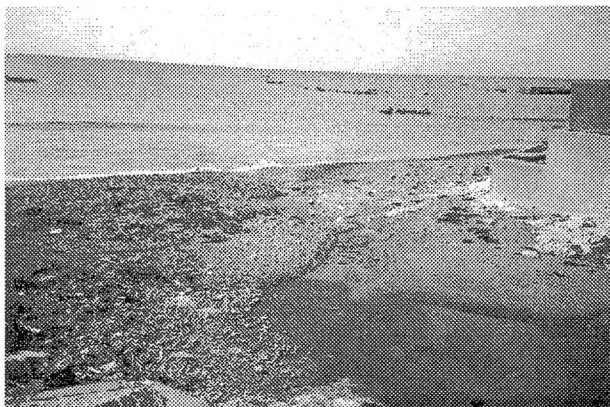
写真-8 関根川河口部から海側を望む(2004年12月2日)

写真-8は関根川河口部から海側を撮影したものである。河口の南側には岩礁帯があり、南側からの沿岸漂砂は途絶えていることから関根川河口部周辺の海浜の構成土砂の供給源は関根川であると考えられる。

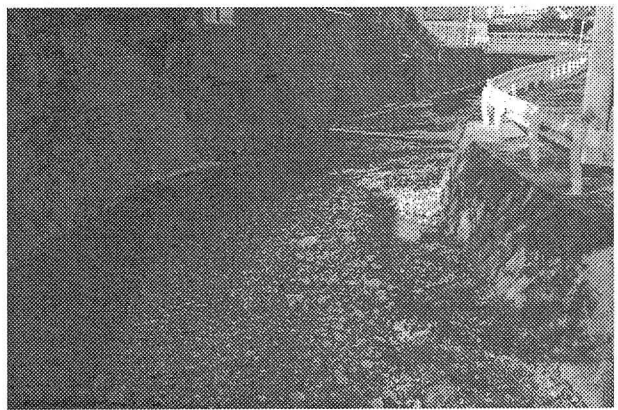
写真-7 河口上流部の河道状況(2004年12月2日)

写真-7は前田川河口から数百m上流で撮影された河道状況である。右に湾曲した河道の内岸側に砂州が形成されている。砂州表面を見ると、右岸寄りには粘性土層が一部露出し、その表面に洪水流の流下痕跡が残され、その左側には帯状の砂礫堆が見られた。砂礫の扁平度は低いものの秋谷海岸にある砂礫と同質のものであった。しかし、写真のように両岸は護岸で固められ、さらに上流部では三面張りの河道となっていたことから前田川では過去には土砂供給があったものの、現在では土砂供給量が大きく減少していると推測された。

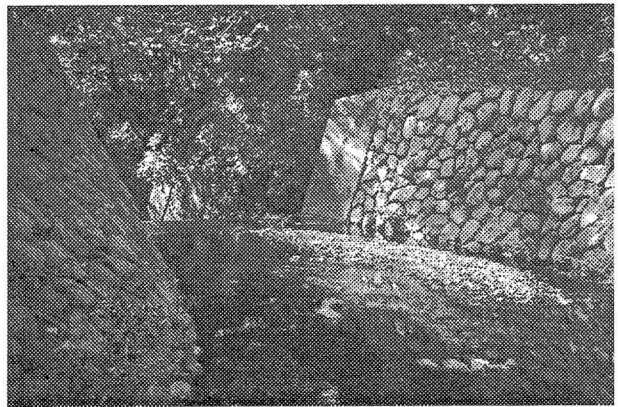
写真-9 砂防ダム(2004年12月2日)

写真-9は関根川中流部にある砂防ダムの状況である。両岸はコンクリート護岸で固められ、砂防ダムの上流側には砂礫が堆積していたが、その量は少なかった。しかし、そのすぐ上流では写真-10のように河道左岸砂州上に砂礫が堆積すると同時に、植生帯が倒伏していた。これは現在でも洪水時に砂防ダムの上流ではかなりの土砂移動があることを示唆している。このことから、さらに上流を調査したところ2004年23号台風時の洪水により写真-11のように上流の左岸側には斜面崩壊が見られた。大量の土砂が河道へと落ち込み河道を閉塞していた。倒木は

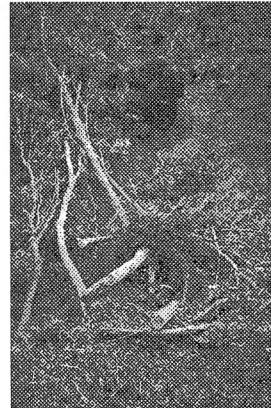
写真-11 土砂崩れ状況 (2004年12月2日)

洪水後切断されていたが、崩落土砂は河岸にそのまま残されていた。これより急斜面では崩壊が発生し、そこからの供給土砂が洪水流によって流されることで海岸へ供給される条件下にあることがわかった。

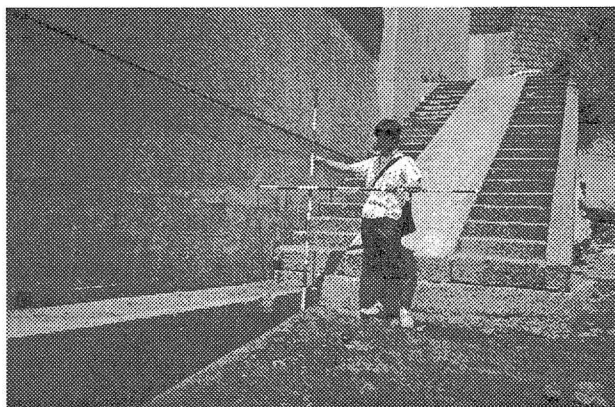
写真-12 階段端部 (2004年6月4日)

秋谷海岸の侵食が著しい場所では、例えば写真-12のように侵食前の地盤高が護岸などの構造物の壁面に明瞭に残されていた。そこで、このような観察が可能な場所で地盤高の変動量をポールで読み取った結果が図-3である。これによれば、最大の地盤高減少量は約2mにも達する。秋谷海岸の前浜勾配は礫浜のため比較的急で、ほぼ1/10程度である。これを考慮すると汀線後退量は逆算して約20m近くあったことになる。図-2に示した汀線変化図によれば、最大汀線後退量は約60mであるから、1980年以降の全汀線後退量とは対応しないが、少なくとも1990年以降の汀線後退量とはほぼ対応を示す。このことは空中写真による汀線変化解析のみならず、地盤高低下量の直接測定法も侵食の有力な調査法になることを示す。一方、図-2の汀線変化と長者ヶ崎の南側隣接部では写真-13のように巨石露岩で覆われており、砂の移動が困難と考えられることを考慮すれば、長者ヶ崎から久留和漁港間での侵食は、冬季の北寄りの風波に起因する南向きの沿岸漂砂により久留和漁港による波の遮蔽域へと砂が運び込まれた可能性が高いと考えられる。土砂収支が成立しないのは、浚渫

土砂量を大きく減じる理由となった。そして海浜が岩盤上に薄く載るのみであったことが、海岸状況を大きく一変させた理由であったと考えられる。このことから海浜が岩盤上に薄く載ることは、秋谷海岸の侵食対策においては逆に養浜土砂量はそれほど大きくなくても済むことを意味する。現況では久留和漁港へと逆流する沿岸漂砂は突堤によって阻止されているので、秋谷海岸にもとから存在したと考えられる砂礫分を多く含む土砂を用いて養浜を行うことが有効と考えられる。

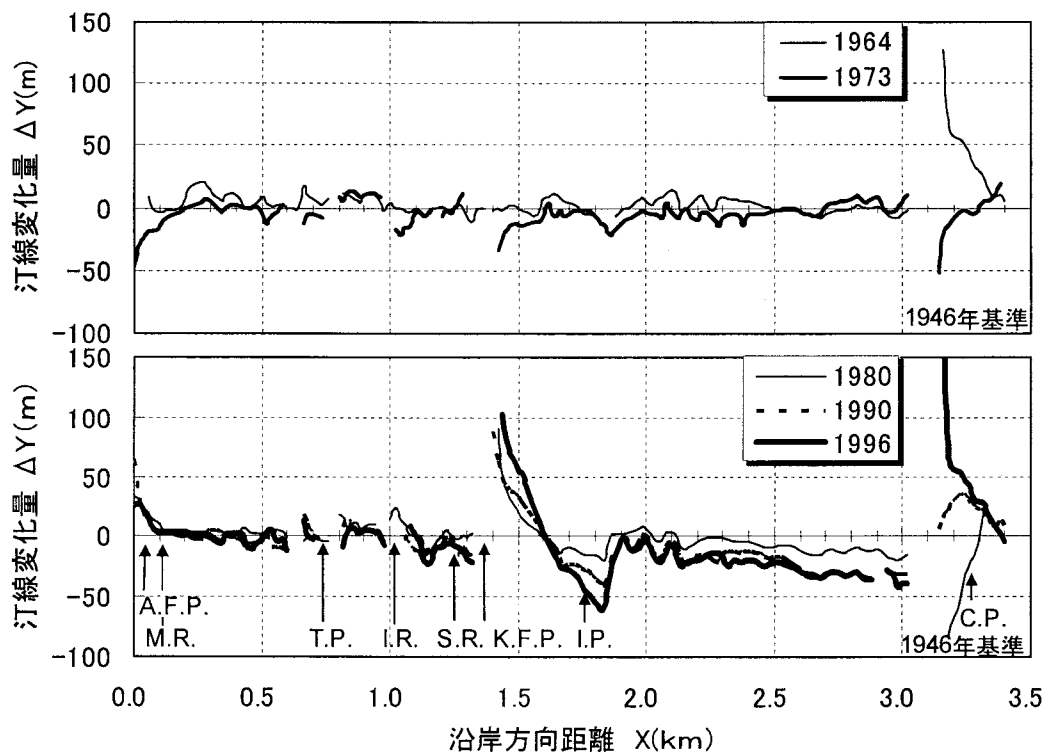
図-2 汀線変化解析

こうした状況を踏まえて改めて空中写真に基づく広域の汀線変化解析を行ったのが図-2である。図上段には1946年基準での1973年までの汀線変化を、下段には同じく1946年基準での1980年以降の汀線変化を示す。上段の図によれば、前田川河口近傍では防波堤が存在しない時期において汀線の後退が見られる。これより、少なくとも1973年までの汀線変化には河口流出土砂量の減少に起因する汀線変化が含まれていると推定される。また、汀線変化を見ると秋

谷漁港、立石、岩礁帯、久留和漁港と、それぞれ同じように1964年までは堆積傾向、1973年からは侵食傾向が表われている。

一方、図下段の汀線変化によれば、久留和漁港と秋谷漁港で非常に類似した変化として、防波堤建設に伴う波の遮蔽域での堆砂と防波堤周辺域での汀線後退が現れている。
