# リーフ海岸での侵食対策とその問題点

## COUNTERMEASURES AGAINST BEACH EROSION ON REEF COAST AND THEIR PROBLEMS

宇多高明<sup>1</sup>・菊池昭男<sup>2</sup>・三波俊郎<sup>3</sup>・芹沢真澄<sup>4</sup>・古池 鋼<sup>3</sup>・柴崎 誠<sup>5</sup>  
Takaaki UDA, Akio KIKUCHI, Toshiro SAN-NAMI, Masumi SERIZAWA, Kou FURUIKE  
and Makoto SHIBAZAKI

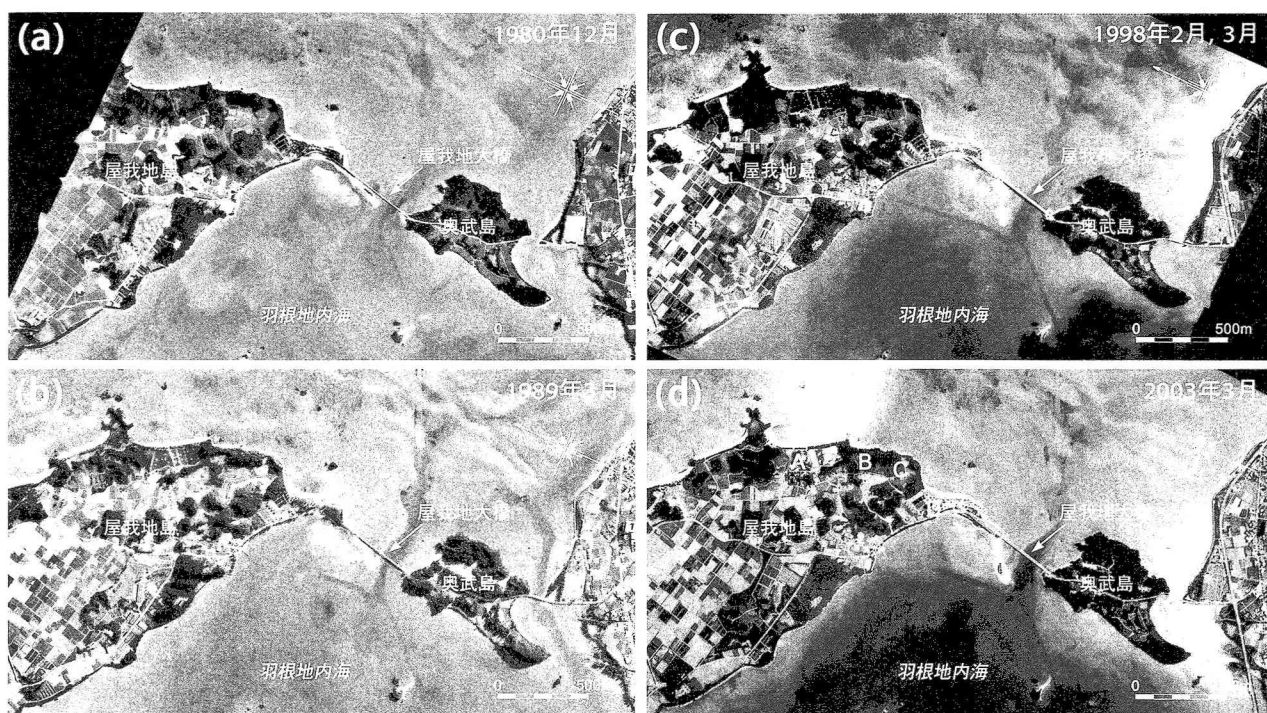
写真-1 屋我地海岸の空中写真

写真-1(a), (b), (c), (d)には1980, 1989, 1998, および 2003 年撮影の屋我地海岸と奥武島の空中写真を示す。写真-1(a)によれば、屋我地地区には北端に長さ約200mの岬があり、この岬の南側にフック状の海岸線が延びている。これらのフックについて、北側から順にA, B, C, Dと呼ぶ(写真-1(d))。フックの規模は、それぞれ400m(A), 160m(B), 160m(C), 350m(D)である。なおフックC, D間の海岸線形状もわずかにフック状を呈するが、フック度が小さいためフックとして分類しない。

岬の南側におけるフック状海岸線の発達には、この付近における沿岸漂砂の卓越方向が南向きであり、羽地内海の入口を埋めようとする方向であることを示している。一方、フックDの沖にある島の背後に典型的に見られるように、島の背後にはcomet tailが陸向きに細長く延び、その先端が海岸線にまで達している。これは、島の侵食土砂および島周辺の岩礁帯に生息するカキなどの破砕片が波の作用で岸向きに運ばれて形成されたものであり、沖合からの岸向き漂砂があることを表している<sup>1)</sup>。また、沖合には沿岸砂州状の様子が数本発達していることから、この当時リーフが発達するこの付近の海域では海底面に潤沢な砂があったと推定される<sup>3)</sup>。

写真-1(b)に示す1989年でも、フック状海岸線とフックD沖の細長いcomet tailに変化は見られない。大きな違いは、屋我地海岸と奥武島を結ぶ屋我地大橋の間の水域から東向きに約400mにわたって航路が掘られたことである。また1980年と比較して、屋我地大橋直下の砂嘴が羽地内海方面へと屈曲しながら約30m伸びたことも特徴の一つである。砂嘴の伸張は、屋我地海岸の海岸線に沿って南向きに沿岸漂砂が運ばれたことを裏付けてい

写真-1(c)に示す1998年では、フック状海岸線自体には変化が見られないが、羽地内海への砂嘴の発達が益々顕著となり、1989年よりさらに約60m伸びた。また屋我地大橋の沖側だけでなく、羽地内海側にも直線状の航路が掘られた。一方、写真-1(a), (b)には顕著に見られた浅海域における沿岸砂州はあまり顕著でなくなった。写真-1(b)によれば沿岸砂州の先端部は新しく掘削された航路に対して斜行していたことから、沿岸砂州の一部の構成土砂が航路に落ち込んだ可能性が考えられる。

写真-1(d)に示す2003年では1998年と比較して羽地内海への砂嘴の発達が続き、1998年と比較してさらに15m伸びた。大きな変化はフックAで見られる。ここでは岬の基部から突堤が伸ばされ、その背後に波の遮蔽域が形成されるとともに、そこで養浜が行われ局所的に前浜が広げられた。

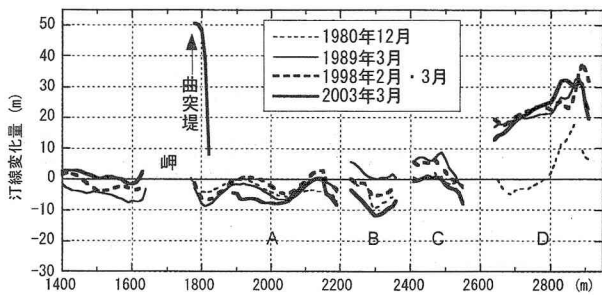
図-2 1971年から2003年の汀線変化

1971年以降2003年までの空中写真をもとに1971年基準の汀線変化を調べた。結果を図-2に示す。これによれば、フックAでは岬の隣接部で1998年までは経年的に侵食傾向にあったが、突堤建設後、従来は安定していたフックAの中央部と、フックAの下手側に位置するフックBで侵食が激化した。このように屋我地海岸にあっては、沿岸漂砂の上手側に曲突堤が造られて波の遮蔽域へと沿岸漂砂が起こると同時に、下手側への沿岸漂砂供給が減少したため、下手側では侵食が激化したことが分かる。これらの変化は汀線変化で見ると10m程度であった

が、最南端のフックDでは1980年と比較して最大約30mの汀線前進が見られる。

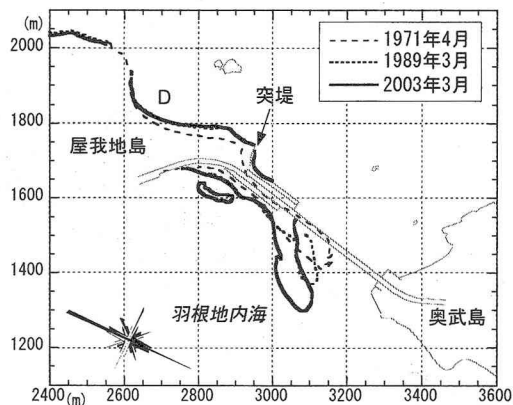
図-3 屋我地島南端に延びる砂嘴の汀線変化

図-3は砂嘴の発達状況である。砂嘴は先端を羽根地内海へと曲げつつ伸び、同時に規模が増大している。またフックDでは、砂嘴との境に突堤(図-3参照)ができて沿岸漂砂が阻止されたことによって前浜が大きく広がっている。図-2に示した前浜の拡大はこれが原因である。

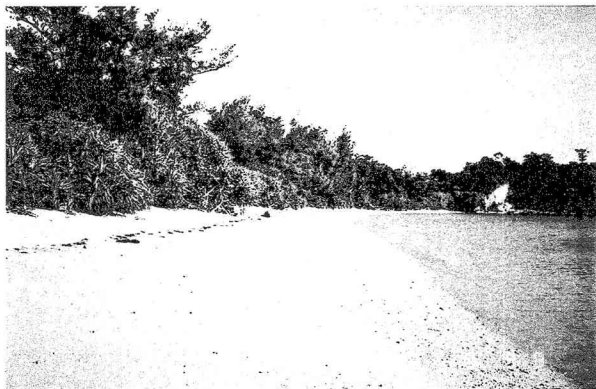
写真-2 フック A 北端の岬とその南側の海浜  
(2001年9月9日撮影)

は岩礁が突出し、通常時の波浪条件では沿岸漂砂の自由な通過は妨げられている。海浜は、フックAの北端と南端にある岩礁に挟まれているためかなり安定性が高いと判断された。岬による波の遮蔽効果に応じ、かつ沖合から緩やかな漂砂供給を受けて、フック状海浜の海岸線はほぼ動的安定状態にあったと考えられる。写真-2に示すように、海浜とアダンやモクマオウの繁茂した背後地は何らの構造物もなしに連続的に繋がっており、オカガニなどが自由に行き来できる沖縄らしい景観であった。

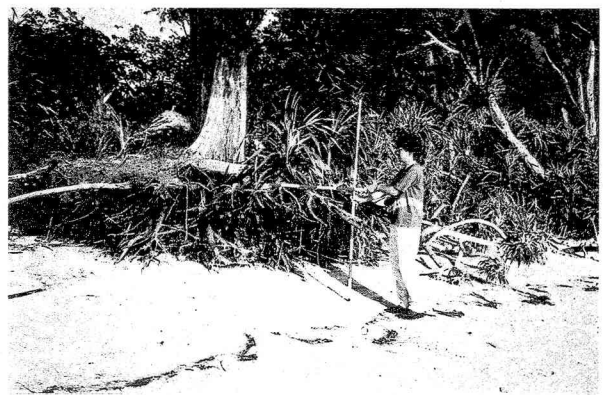
写真-3 フックAの付け根付近に形成された高さ1.1mの浜崖(2001年9月9日撮影)

写真-3は、写真-2に見えるフックAの付け根付近の状況であるが、背丈の高いモクマオウの根の下が1.1m削り取られ根が浮き上がっていた。モクマオウは成長が速いことで知られているが、写真-3のように根の下部が空洞となっていたことから、最近になって侵食が進みつつあったことが分かる。一方、フックの付け根から離れて、フックAの南端の岩礁を撮影したのが写真-4である。写真-4に示す岩礁は突出長が短いために、波浪・潮位条件によっては沿岸漂砂の一部が下手側に流出する条件下にある。しかし通常時は沿岸漂砂を阻止する十分な能力があるため、岩礁上手側にはほぼ安定な海浜が形成されていた。

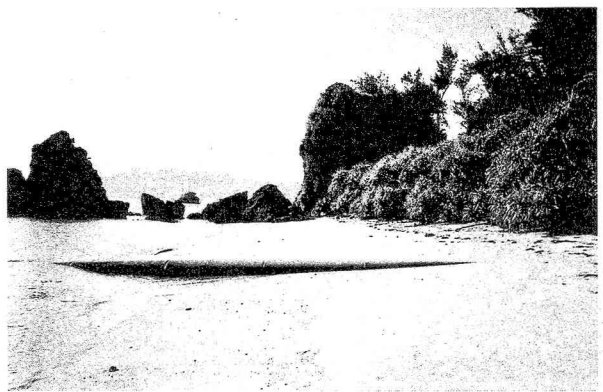
写真-4 フックA南端の岩礁(2001年9月9日撮影)

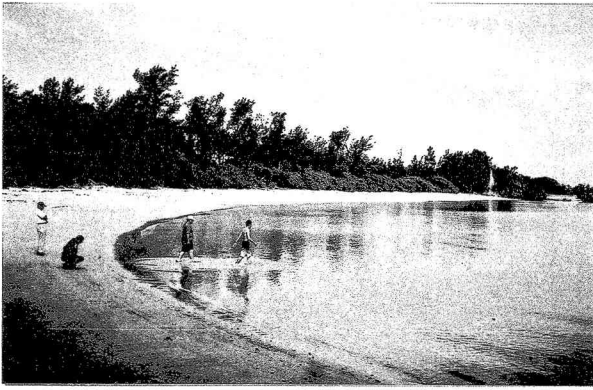
写真-5 フックA北側の海岸状況 (2004年7月9日：人工改変後)

び屋我地海岸の現地踏査を行った。この間著しい人工的改変が行われ、海岸状況は大きく変化した。まずフックAの北側の海岸状況を調べたのが写真-5である。岩礁の北側にはフックAと逆向きに、同様なフック状海岸線が発達し、緩勾配の砂浜が広がっていた。北向きにきれいなフック状汀線が伸び、前浜から背後地の植生帯へとつながりに繋がっていた。植生帯と後浜の境界付近では浜崖の形成など顕著な侵食傾向は見られず、非常に安定性の高い海浜であることが分かった。

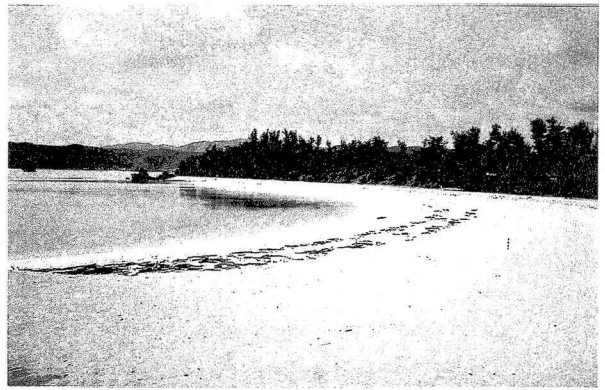
写真-7 写真-6の撮影地点ほぼ同じ場所から漂砂の下手方向を望む (2004年7月9日撮影)

このイメージをもとにフックAに戻って現地踏査を行ったところ、海浜は大きな改変を受け、環境条件は激変していた。写真-2に示したフックAの北端を区切る岩礁の先端には捨石製の曲突堤が建設されていたのである。写真-6は、突堤の付け根付近から突堤の先端方向を望みつつ、突堤の下手側に造られた離岸堤を撮影したものである。さらにほぼ同じ場所から沿岸漂砂の下手方向に望んだのが写真-7である。北端の曲突堤と離岸堤によって囲まれた区域に大量の砂が投入され、人工海浜が造られていた。後浜は全くの平坦面であり、その背後には写真-8のように捨石製の緩傾斜護岸が造られていた。またその背後は幅10mほどの通路となっていた。

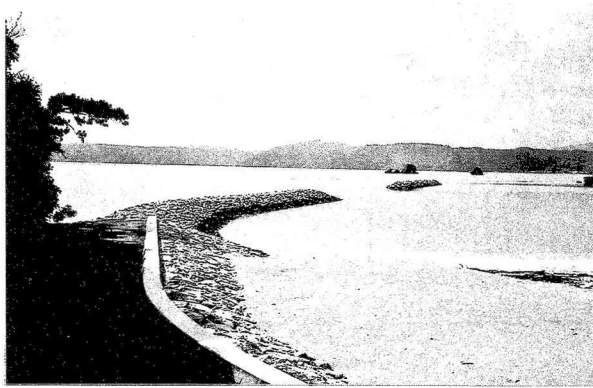
写真-6 曲突堤と離岸堤 (2004年7月9日撮影)

写真-6に示したように、北端に造られた曲突堤と離岸堤による消波効果によって人工海浜の砂は北側に偏って堆積しており、もともと存在したフックAの南端にあった岩礁方面への漂砂移動は絶たれている。

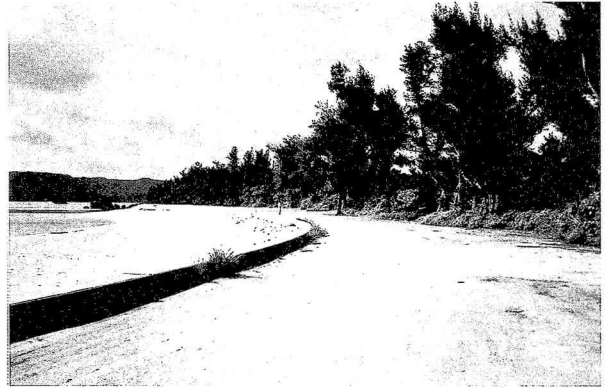
写真-8 人工海浜背後の緩傾斜護岸 (2004年7月9日)

をよく現すものであった。しかし、写真-8のような埋め立て、およびその前面における護岸と人工海浜の造成が行われた結果、このような沖縄らしさは完全に失われた。これらの区域では、写真-3に示したように、部分的には浜崖侵食が進んでいたため、海岸線背後にある養魚場を防護する目的で工事は行われたのである。

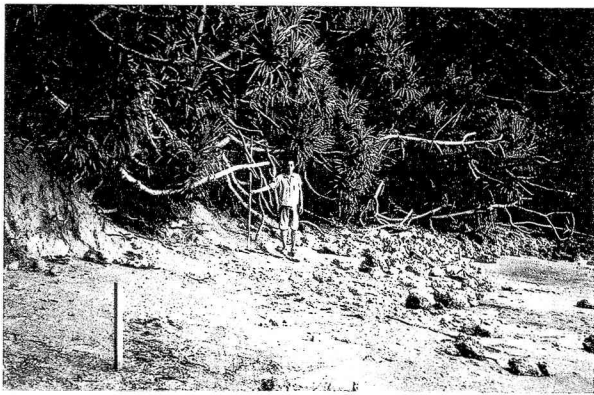
このためフックAの南側では沿岸漂砂の供給不足により侵食が激化することになった。写真-9はフックAの南端にある岩礁を越えて下手側のフックBで撮影したものであり、もともと存在した海浜砂がほとんど全部侵食されつくされ、基盤岩や巨礫が表面に露出して著しい侵食状況を示している。さらに、フックBの南端にある岩礁を漂砂の上手側から望んだのが写真-10であるが、ここでは岩礁の上手側に砂浜が残されていた。

写真-9 フックBでの著しい侵食状況  
(2004年7月9日撮影)

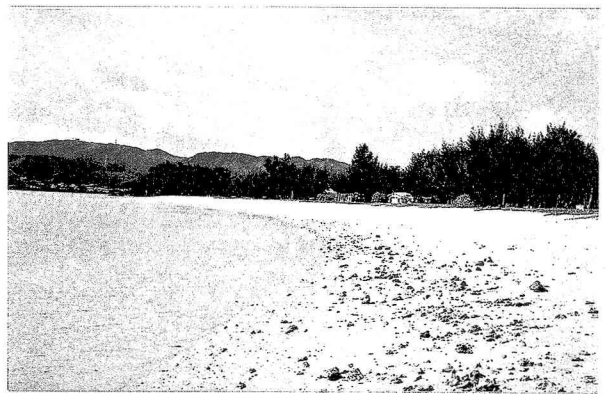
写真-12 フックDの海岸状況 (2004年7月9日撮影)

ク A での工事に伴う侵食の影響は場所が離れたためにあまり強く出てはおらず、ほぼ連続的に砂浜が延びていた。さらにフックDを撮影したのが写真-12、羽地内海へと発達した砂嘴を撮影したのが写真-13である。羽地内海での長大な砂嘴の伸張は、北側から沿岸漂砂が運ばれてきていることを明瞭に示す。

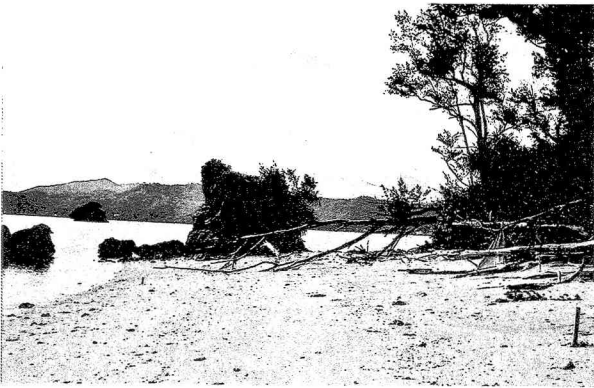
写真-10 フックBの南端にある岩礁  
(2004年7月9日撮影)

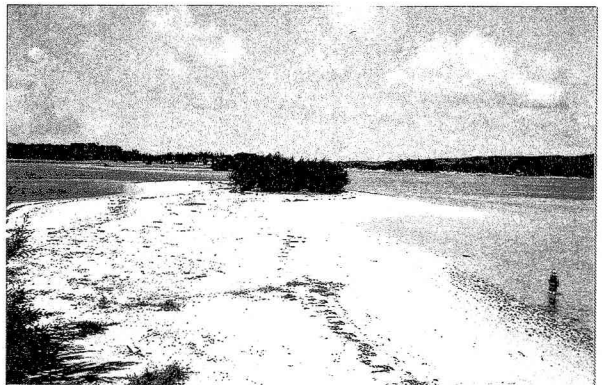
写真-13 羽地内海へと発達した砂嘴  
(2004年7月9日撮影)

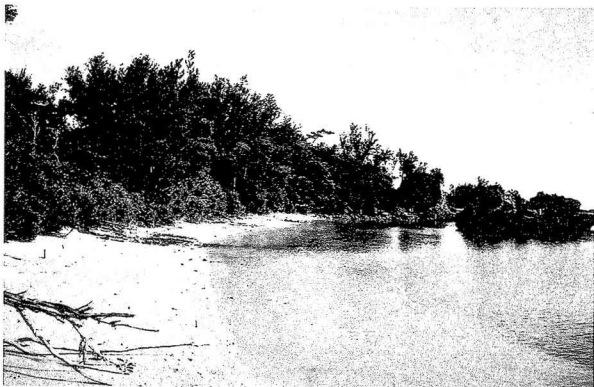
写真-11 フックCを上手向きに撮影  
(2004年7月9日撮影)

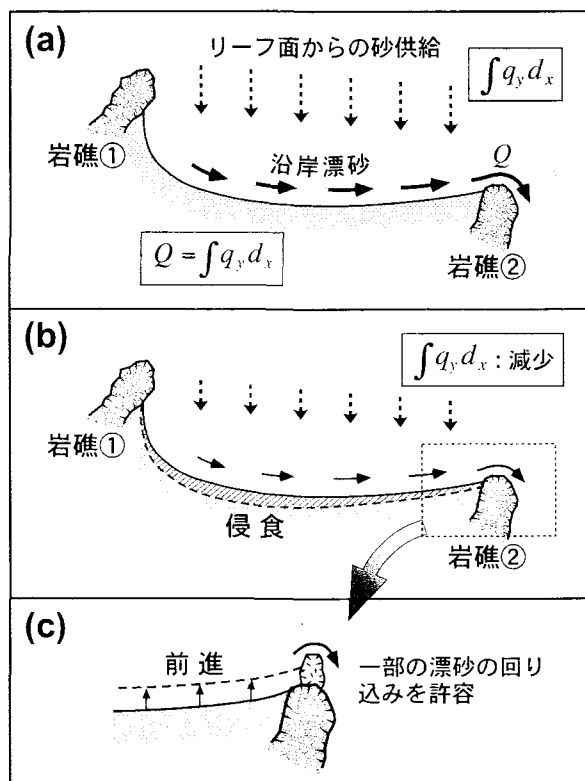
図-4 侵食対策の模式図

この状態は図-4(a)の模式図に整理される。岩礁①、②の間の海浜を考えたとき、過去の自然状態ではリーフ面上でサンゴ礁起源の岸向きの砂供給があった。砂の供給量が単位長さ当たり  $q$  であったとすれば、ポケットビーチ全体での砂の供給量は  $\int q dx$  となり、これが岩礁②を下手側へと通過する沿岸漂砂量  $Q$  とほぼ釣り合っていたと考えられる。この状態において、屋我地海岸では海浜とその背後に生育するアダンやモクマオウの植生帯とが連続的に繋がり、亜熱帯の海浜の特徴を有する典型的な姿を有し、生態的にも貴重な存在であった。

フック状汀線の付け根付近では、写真-3に示したようにやや侵食傾向の場所もあったことからフック状海浜の海岸線とほぼ並行に突堤と離岸堤が造られ、その背後域で養浜が行われた。これにより、南向きの一方向の沿岸漂砂が卓越する海岸から、突堤背後への逆向き沿岸漂

砂も生じる海岸に変化し、下手側海浜では砂の供給バランスが崩れて侵食傾向に変わった。結果的に、対策の行われた場所は本州の人工海浜と同じ様相を呈する一方、対策箇所の南側では、上手側からの漂砂供給が絶たれたことにより、侵食が急速に進み出した。

工事以前、屋我地海岸はやや侵食傾向にあったが、これは地形的理由から考えてリーフ面上での岸向きの砂供給が、サンゴの劣化などによって減少したことが関係していると考えられる。この場合、結果的に  $\int q_y d_x$  が減少して  $Q$  とのバランスが失われ、図-4(b)のように汀線の後退が進んだと推定できる。その際海浜を安定化させ、従来の微妙な動的安定性を維持しつつ背後地を防護するのであれば、図-4(c)のようにフック下手端の岩礁を一部補強し、その上手側に小規模な養浜を行うことで十分と考えられる。この場合、一般の海岸と比較してリーフ海岸では沖合が平坦な浅瀬であることから、延ばすべき岩礁の長さは短くてよく、むしろ過剰に伸ばすと下手侵食を助長するので、一部の沿岸漂砂が先端を通過できるように設計するのである。実際の設計にあっては、現地海岸のバーム高、前浜勾配およびリーフ平坦面と前浜との交点の水深を調べれば、突堤の先端水深の推定が可能となる。ただし、この工法では少量ではあるものの下手への土砂供給は必ず減少し長期的には侵食を助長する。したがって究極的には下手海岸全体の対策が必要とな

る。それには、下手海岸の漂砂量を低減するため、ある間隔での岩礁の補強、動的養浜、あるいは両者の併用案が考えられる。当海岸の最も下手は航路であり、そこでは沿岸漂砂が堆積している。そこでこの堆積土砂を用いたサンドリサイクルが漂砂の流れの維持から考えて有効と考えられる。
