# プーケット島のパンシービーチにおける 水難事故調査報告

REPORT ON DROWNING ACCIDENT AT PANSEA BEACH ON  
PHUKET ISLAND

On September 1, 2001 a lady was drowned and killed at the Pansea beach on Phuket Island in Thailand. We set up an investigation team and carried out a field investigation on this drowning accident on September 18-21, 2002. Beach topography and rip currents were observed as well as the grain size test of the beach materials. Observed nearshore currents were compared with the numerical simulation. A rip current induced by the existence of shallow rock-exposed bed in the vicinity of the location where the accident occurred was the main cause of the drowning accident.

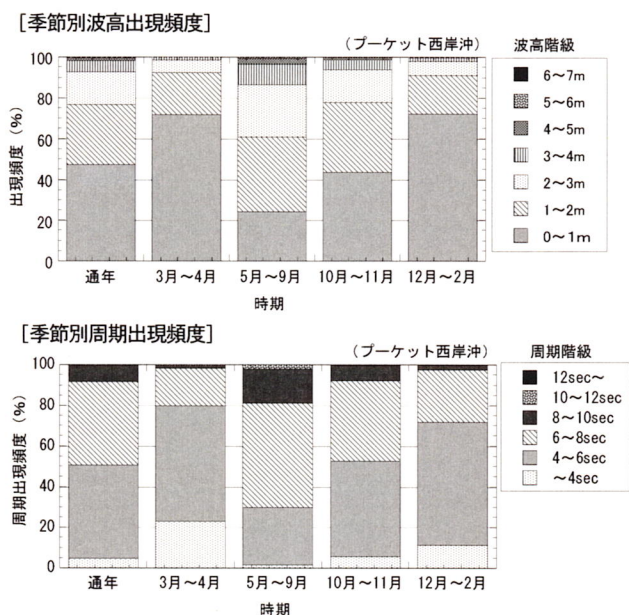
図-2 波浪特性

波向の出現頻度は、S, SW, Wの3方向の占める割合が高く、当海岸の海岸線に対して南寄りの入射波が卓越している。とくに雨季に相当する5～9月にこの傾向が強い。季節別の波高出現頻度は、波高0～1mの静穏日数の占める割合は、他の季節は44～72%であるのに対し、雨季（5～9月）は24%と最も低い。これに対し乾期（12～4月）は72%と最も静穏である。雨季の静穏日数の占める割合は乾期の1/3であり、波高2～4m以上の高波浪の占める割合も乾期に比べ格段に高い（図-2）。季節別の周期出現頻度によれば周期は4～12sであり、雨季（5～9月）は周期の長い波浪の来襲頻度が高くなっている（図-2）。

以上より、プーケット西岸域では、乾期（12～4月）は比較的静穏であるが、雨季（5～9月）は静穏な日が多く波高が高いことが特徴である。堀川ら<sup>4)</sup>によれば海水浴に適した波浪条件は波高0.5m以下とされている。しかし、雨季（5～9月）は波高1m以上が76%を占めており、4日に3日が波高1m以上である。これは雨季（5～9月）が海水浴に適さないことを意味し、地元の人々が雨季には海水浴をしないという現地でのヒアリング結果とも符合している。

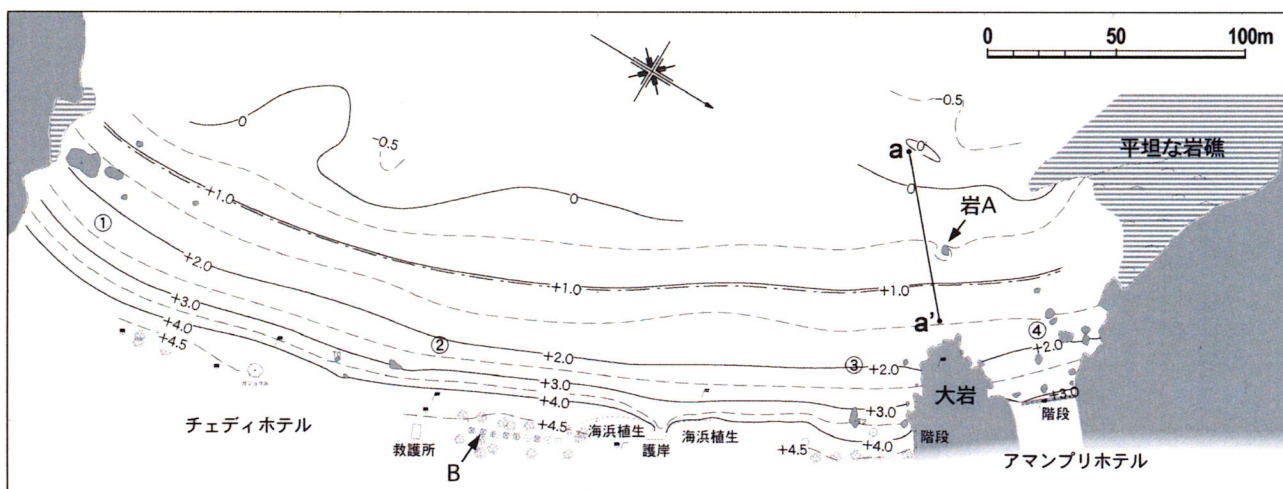
図-3 パンシービーチ全体の地形図

今回の地形測量によって得られたパンシービーチ全体の地形図を図-3に示す。当海岸の北端と南端は岬で区切られている。南北の岬周辺には孤立した岩が多数点在しており、特に北側の岬周辺の海面下には平坦な岩礁域（波食棚）が広がっている。またビーチの北側には写真-1に示す大岩が沖側へ30m程度突出しており、それを境にアマンプリホテル前面に延長100m弱の小規模な砂浜がある。大岩の沖30mには写真-2のように長径約4mの孤立した岩（図中A、以下岩Aと呼ぶ）があり、この南側数m付近が事故発生地点である。

ビーチの等高線は北北西～南南東方向へ伸び、緩やかに湾曲する。ほぼD.L. +2.0m付近を境に等高線間隔は沖側では広く、勾配が緩やか（1/30～1/20）で、岸側で狭く勾配が急（1/15～1/7）になっており、全体として鉛直上方に凹状の海浜断面形となっている。D.L. 0m付近よりも沖側は勾配が1/30以下と非常に緩やかである。この区域は砕波帯であり、現地調査時は常時波が砕波していた。D.L. 0mと-0.5mの等高線の形状は、ビーチ南端から約100m北側の地点と、北端の岩礁の南側隣接域の2箇所で岸側に凹状となって地形的な深みを形成している。この2箇所の深みに沿って離岸流が発生しているのが観察された。

今回測量した地形において事故発生時と同じ潮位（D.L. +1.03m）のときの汀線の位置を図中に一点鎖線で示した。このときの汀線から岩Aまでの距離は約12mであり、岩A（高さD.L. +1.28m）は水面から25cm突出していたことになる。また事故時にK氏がいたビーチチェア的位置（図中B）から岩Aまでの直線距離は191mである。

岩Aの南北には+0.5mの等高線が伸びるが、この等高線は、岩の南側から岸側にかけて岩を取り囲むように回り込んでいる。すなわち岩Aの南側から岸側にかけて隣接部に局所洗掘がある。後述するように、現地で干潮時に

岩の周囲を歩くと、引き波の際に岩の南側に沿って強い沖向き流れが生じ、これによって海底砂が激しく巻き上がる様子が観察された。洗掘がない場所の高さはD.L. +0.5～0.6mであるのに対し、岩の南面沿いはD.L. +0.3mであり、洗掘深は約0.3mである。仮に潮位をD.L. +1.0mとしたときの水深は、洗掘がない場所で0.4～0.5m、洗掘箇所で0.7mとなり、身長160cmの人が立った場合、前者は膝程度、後者は腿から腰程度の深さとなる。前出のアマンプリホテルのスポーツ＆ビーチマネージャーへの聞き込みによれば、岩Aの南側から沖側にかけての深さは干潮時に膝から腰程度であるとのことであり、今回の測量結果とほぼ符合している。これに対して事故発生時にK氏（身長180cm）が岩Aの沖側に入った際には胸程度の深さ（水深1.2～1.4m）であった。この時の地盤高はD.L. -0.2～-0.4mに相当し、今回の調査時と比較して0.5～0.7m程度深くなっていたと推定される。

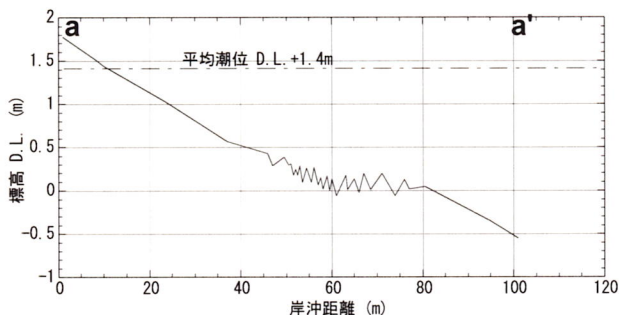
図-4 海底断面測量結果 (a-a')

岩Aの沖側には沿岸方向に伸びる砂堆が何列にもわたって見られた。図中のa-a'上の海底断面を詳細に測量したのが図-4である。D.L. 0～+0.5mの範囲に比高0.2～0.3m、波長1.5～3m程度の砂堆が数多く分布している。

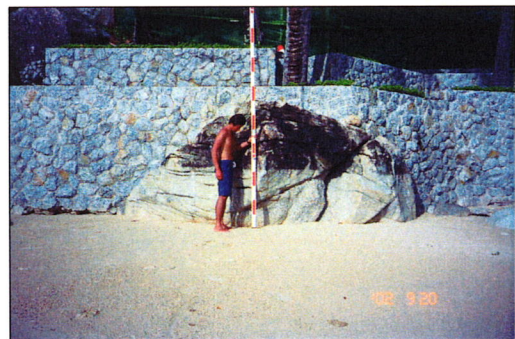
写真-3 岩表面の色彩の違い

方、雨季のうちとくに5月中旬から10月中旬には高波浪が襲来するために前浜が削り取られる。今回の現地調査は9月18日～21日と雨季に行われたために、典型的な侵食性の海浜が見られた。例えば、写真-3では、アマンプリホテルのビーチに面した比較的新しい石積み護岸の前にある大岩は、ほぼ中央で上部と下部で色がきれいに分かれている。海浜表面上約85cmに非常に明瞭な水平線が見え、この線より上は岩が黒く、この線より下方では白くなっている。岩表面の色彩の違いは、紫外線や降雨その他の風化作用の有無を示しており、すなわち岩が砂に埋まっていた下部は風化作用を受けていないことから色彩が白い。

このような現象は他の多くの場所でも確認され、とくにポケットビーチの北端部周辺だけでなく南端部周辺でも確認されたことから、この海浜では波浪の強弱に伴う前浜の侵食・堆積といった海浜の季節変動が生じており、その要因は岸向き・沖向き漂砂によるといえる。

これより、岩Aの南側から沖側に隣接する箇所は、海浜断面形状の季節的な変動や波浪条件による短期的な変動に加えて、岩周辺に生じる局所的な洗掘が加わることで、地形変動が特に大きい場所である。

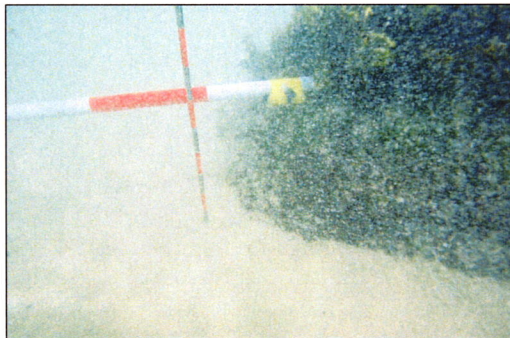
写真-4 岩A付近の海底面の状況

事故箇所付近にある前述の岩A周辺の海底状況を調べるために、2002年9月21日午後の干潮時に潜水調査を行った。写真-4は、岩A隣接部の局所洗掘の様子である。水平スケールとして設置したポールは、その左端が周辺地盤面と一致させているので、岩A周辺で洗掘が起きており、その洗掘深が約0.2mであったことが分かる。また岩Aの側面の現況海底面から、約0.2mの高さより標高の高い場所では海藻が密生して生育しているのに対し、この高さより低い場所では海藻の生育が悪い。このことは現況海底面から約0.2mまでは海底地盤の変動が大きく、このため海藻の付着が悪かったと推定される。一方、ほぼ同じ場所の海面では写真-5の状況が見られた。引き波時に急速な薄層流が生じ、小岩周辺の洗掘穴の周辺でジャンプが生じている。このため岸向きに歩こうとすると足を取られやすい状況にあった。

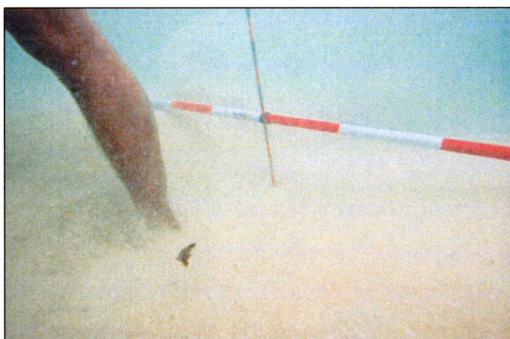
写真-6 岩A斜め沖合における砂堆の発達状況

図-4に示したように、岩Aの斜め沖合では砂堆の発達が顕著であった。写真-6は砂堆を斜め沖合から岸方向を望んで撮影したものである。水平なポールの先端と下端

位置がほぼ砂堆のピークに重なっていたことから、砂堆の波長は約2mであり、そこに沖方向に非対称な形を有する波高約0.2mの砂堆が形成されていた。砂堆の近傍に立つ人の足先が砂に埋まっていることから、細砂でできた海底面では足が取られやすい状況にあった。また、写真-6のやや沖合でも、海岸線とほぼ直交する方向に同様な砂堆が観察された。

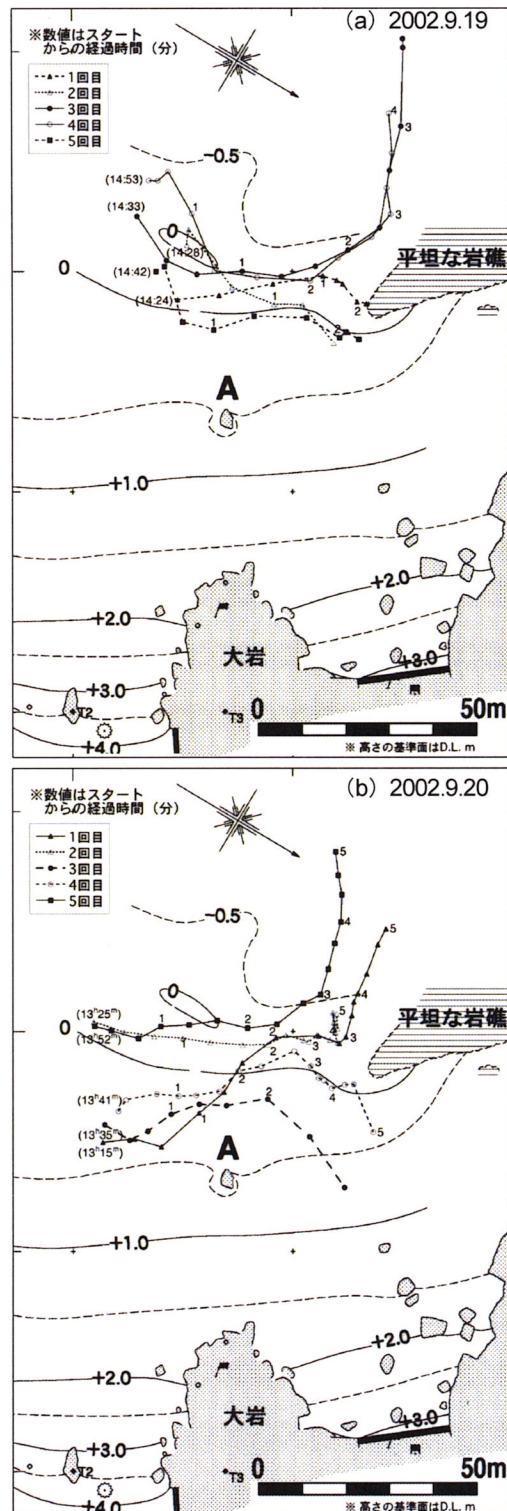
図-5 事故発生箇所深浅図・離岸流観測結果

9月19日(図-5(a))は合計5回の観測を行った。スタート直後は碎波によってやや岸側へ押し戻されたが、その後岩Aの沖20~30m付近を沿岸方向へ0.4~0.6m/s北向きに流された。3,4回目には離岸流に乗り碎波帯を抜けて沖へ流された。この時の流速は最大0.8m/sであった。

9月20日(図-5(b))も合計5回の観測を行った。19日と同様に被験者は初め沿岸方向に沿った北向きの海浜流(流速0.4~0.6m/s)に流された。このうち1回目,5回目には離岸流に乗り沖方向へ直角に向きを変えて流された。離岸流の流速は0.2~0.4m/sである。3,4回目は波によって被験者が岸へ打ち上げられたが、ほぼ同じ位置からスタートして離岸流に乗った場合(1回目)や、離岸流に乗るケースとほぼ同じコースをたどりながら離岸流に乗れない場合(2回目)もあった。

被験者はいずれのケースも、岩Aの沖20~30m付近を沿岸方向へ0.4~0.6m/sで北向きに流され、また、このうち4回は離岸流(最大流速0.8m/s)により碎波帯を抜けて沖へ流された。離岸流の発生位置は両日ともに平坦な岩礁域の南側に沿う深みが形成された場所であった。事故発生場所付近である岩Aの周辺については、離岸流ではなく沿岸方向北向きの流れが常に卓越している。流速自体は0.6m/s以下と特に速いものではなかったため、この流れによって直ちに足をすくわれるということは考え難いが、事故直後にK氏の妻を流して捜索を遅らせたことに影響した可能性は否定できない。

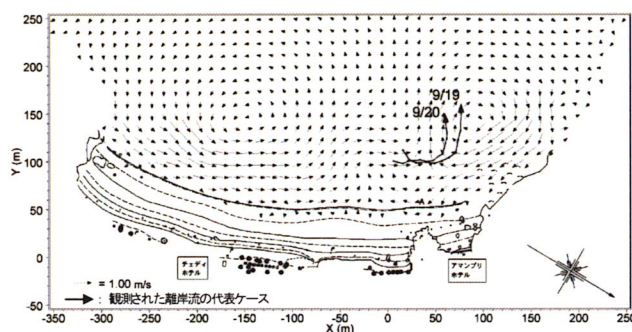
図-6 海浜流計算結果と離岸流観測結果の比較

離岸流の発生機構を海浜流計算モデル<sup>6)</sup>により検証した結果、事故当時と同じ潮位条件で波向SSW、沖波波高1.0m、周期6sの場合、観測した離岸流と非常によく似た結果が得られた。計算結果を図-6に示す。
