# 沿岸防災施設の老朽化と被災

## SUPERANNUATION AND DESTRUCTION OF SHORE PROTECTION FACILITIES

加藤史訓<sup>1</sup>・野口賢二<sup>2</sup>

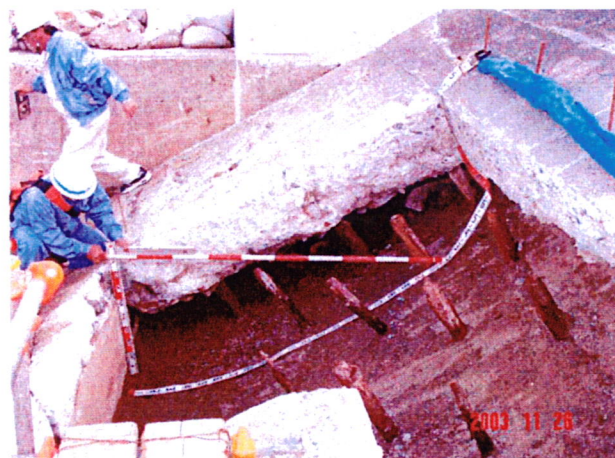
写真-1 松名瀬工区における堤防空洞化の様子<sup>6)</sup>

また、松名瀬工区では、2003年11月に表法面を開削したところ、深さ0.50m、長さ4.30m、幅1.64mの空洞が確認されている（写真-1）。

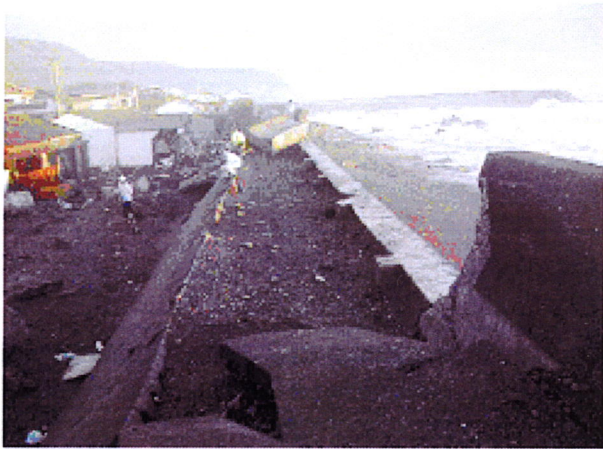
写真-2 被災直後の菜生海岸 (河川局海岸室資料)

2004年10月20日、台風23号の激しい高波により、高知県室戸市の菜生海岸において海岸堤防（天端高T.P.+9.8m）が約30mにわたって倒壊し（写真-2）、越波等により背後の家屋13戸が被災し、3名の方が亡くなるという惨事となった。堤防の倒壊過程として、計画を上回る潮位（室戸岬検潮所の最高潮位T.P.+2.863m）のもとで、国内観測史上最大の波浪（室津波浪観測所では義波高13.55m）が作用したことによりパラペットが滑動し、ほぼ同時に天端被覆工が削りとられたと推定されている。
