# 2006年”0”号座礁事故における海岸の重油汚染の特徴と経過

## CHARACTERISTICS OF HEAVY OIL POLLUTION ON THE MATSUMAE COAST CAUSED BY VESSEL ACCIDENT IN 2006

In the winter of 2006, Panaman cargo ship “Outsailing” had run aground on the Southwestern Coast of the Hokkaido Island and heavy fuel oil had spilled into seawater. The spilled oil had spread along the coast and polluted the shoreline which was consisted of pebbles and granules. This paper aims to describe the characteristics of oil pollution in the coast and transition of oil contaminated sediments on this accident.

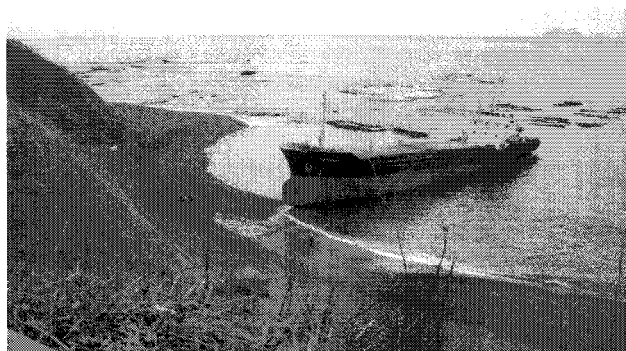
図-2 座礁した“0”号

油の流出状況は, 12/6~12/10にかけて海上浮流油が確認されるとともに, 0号の漂着地点の北側約450m, 南側約200mの海岸に燃料重油の漂着が発生した。この間, ”0”号は波浪によってさらに海岸方向に漂流, 海浜に乗揚げた (図-2)。漂着油は事故後の時化によって汀線から10~15m程度陸側の範囲にまで到達すると同時に, 円礫主体の底質に付着, 汚

船内残存重油の抜き取りは、重油が低温および乳化のために高粘度化していること、および背後地の標高が海岸から約20m高いため、多くの手間と時間を要した。船内残存油の本格的抜き取り作業は12/16より開始され、12/25にほぼ完了した。同時に船体の浸水・損傷状況の調査にて航行に支障がないことが確認され、0号はタグボートにより岩礁帯を離脱、函館港弁天岸壁に曳航された。

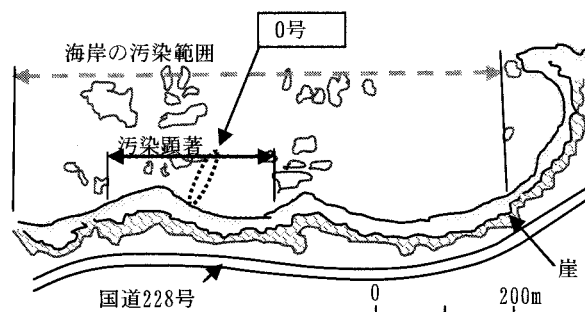
事故発生直後の12/7は、船体から海面に燃料用重油（A重油およびC重油）が流れ出し、一部は沖合い方向の海面に漂流、また残りは、船体乗揚げ地点近傍の海岸に沿って漂流した。海岸近傍では、海面がエマルジョン化した油の厚い層に覆われるまでには至らず、高波浪による砕波によって重油と海水が激しく混ざり合い、海水が褐色に変色した状態で海岸に遡上した。海岸の平面図および汚染範囲を図-4に示す。

図-4 汚染された海岸の範囲

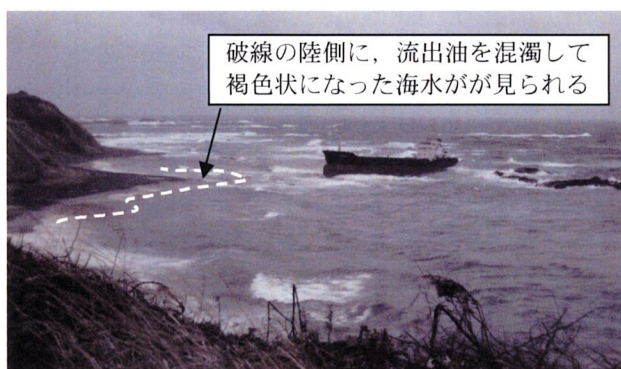
エマルジョン化した重油と混濁した海水は、遡上と引き波の繰り返しにおいて底質である円礫と混ざり合いながら、海岸にエマルジョン化した重油を残していった。図-5中に示した部分が、海水が褐色に混濁している部分である。海岸の汚染の様子は次のようであった。

図-5 波によって海岸に打ち上げられる流出油

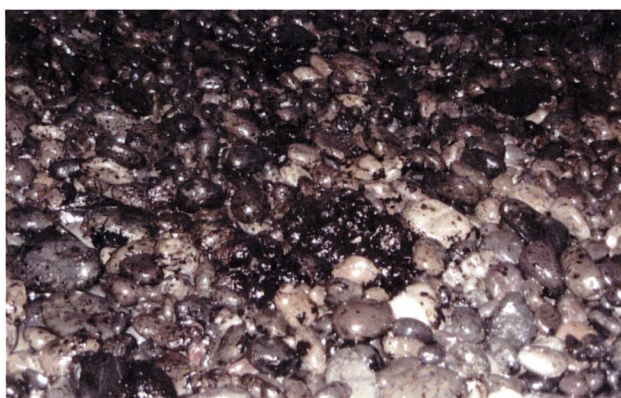
- ① 円礫等の底質の粒子個々に付着して一様に底質を汚染（図-6）
- ② パッチ状または塊状になって地表面に残された油塊（図-7）
- ③ 底質の汚染範囲は、水際線から約 15m 程度陸側までの範囲。漂着時の波浪遡上端付近では、地表付近に顕著。地表近傍の層は汚染無くても、地中で汚染層が見られる。
- ④ 汀線近傍海中の岩礁およびムラサキイガイには重油残留物は見られない。

図-6 流出油の漂着状況 (12/7)

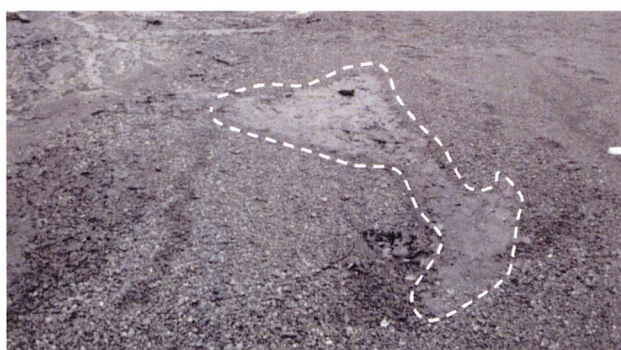
図-7 パッチ状流出油の漂着状況 (12/8)

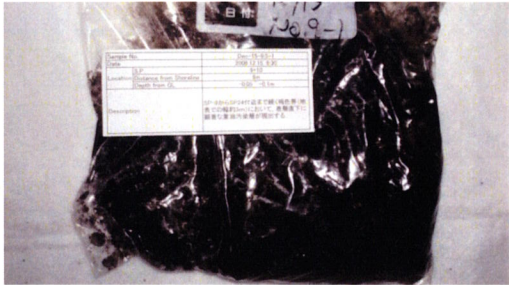
乗揚げ地点より北側の範囲 (SP-9～SP14 付近) では、汀線から円礫によるバームが特に発達し、全体的に地表も円礫が卓越する。表層近傍の汚染は、汀線から数 m 陸側から始まり、陸側に数 m の幅で帯状に分布していた。この範囲では、地表に汚染された円礫が露出するか、汚染されていない円礫層が薄く堆積した下に、汚染層が容易に見つかる状態であった。汚染土の状態を図-9 に示す。

図-9 汚染された円礫サンプル (SP-10)

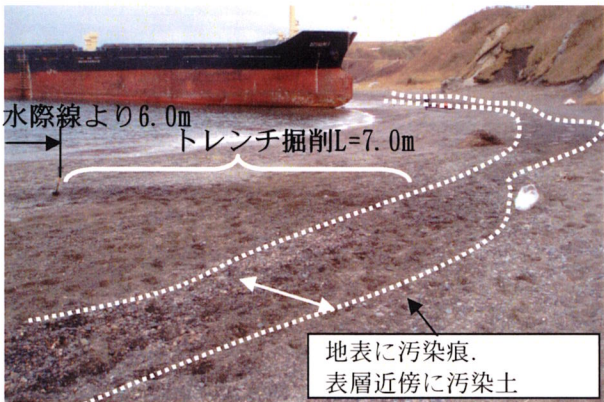
図-10 トレンチ掘削地点 (SP-22.5)

SP-22 付近では、汀線付近にて円礫の堆積層が消えて平坦な岩盤が露出しており、円礫層の縁端面は油に汚染された状態であった。この側線位置にてトレンチ掘削を実施した結果を図-10、図-11 に示す。汚染土層は地表から 0.1～0.2m の位置から現れ、その厚さは 0.1～0.2m 程度、その下では汚染度合いが低下した。汚染土層はこの汀線近傍から、陸側に約 16m までの範囲にわたり、地表の勾配に沿って地中に傾斜して連続していた。

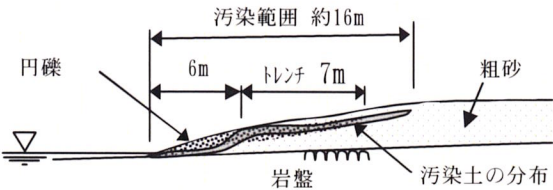
図-11 汚染土の分布範囲模式図 (SP-22.5)

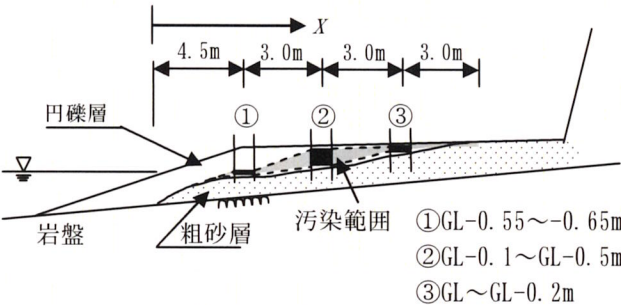
図-12 横断方向の汚染土分布 (SP-9)

| 表-2 横断方向の汚染土分布 (SP-9) | | |
|---|---|---|
| 4.5 | 地表から 0.5m まで円礫主体、砂分は極少量。地中 0.65m 付近より粗砂混じりとなる。 | GL-0.55m～-0.65m に現出し、上方で汚染度が高く、-0.65m では汚染度はかなり低下する。 |
| 7.5 | 地表から約 0.6m 範囲は円礫主体で、砂分は極少量。地中 0.6m 付近より粗砂主体となる。 | 表層から 0.1m 程度下方より汚染された円礫層が出現。GL-0.5m 付近まで汚染円礫層が分布し、GL-0.5m 付近から下は汚染度低下。 |
| 10.5 | 地表から約 0.4m 範囲は円礫主体で、砂分は極少量。地中 0.4m 付近以下で粗砂の割合が増大。 | 表層付近から 0.2m 程度下方までの範囲に汚染された玉砂利層が出現。GL-0.3m 付近より下方では汚染度低下。 |
| 13.5 | | 上記 10.5m 地点から連続して、表層付近から約 0.2m の厚さで汚染円礫層が見られる。 |

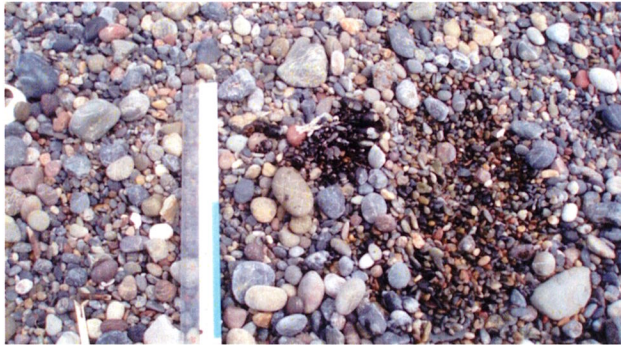
外見上は、油汚染の痕跡は極めてわずかであり、海岸の踏査では（汚染範囲全域延長約 0.8km）、重油ボール状の塊 1 個、固結した重油の塊が気温上昇で融けだしたような状況を呈する小さな 2～3cm 大の油塊 4 個（SP-26, 22, 10, 6 付近）、重油と思われる油に汚染されたロープ塊 2 個（SP-25, 8 付近）を発見、回収した（図-13）。ただし、0 号からの流出物である客観的証拠はない。また、油汚染が直接的な原因と思われる生物の死骸は発見されなかった。

図-13 油塊（SP-5 付近）

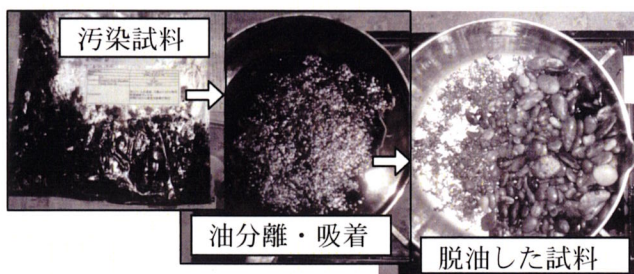
温水による油分の分離結果を表-4、図-14に示す。顕著に汚染されている試料においては、油分含有量は 3～6%であった。なお、油分分離が可能であったのは、底質に細粒分がわずかししか含まれず、円礫が主体であったことによると考えられる。

図-14 重油分離前後の汚染土の様子

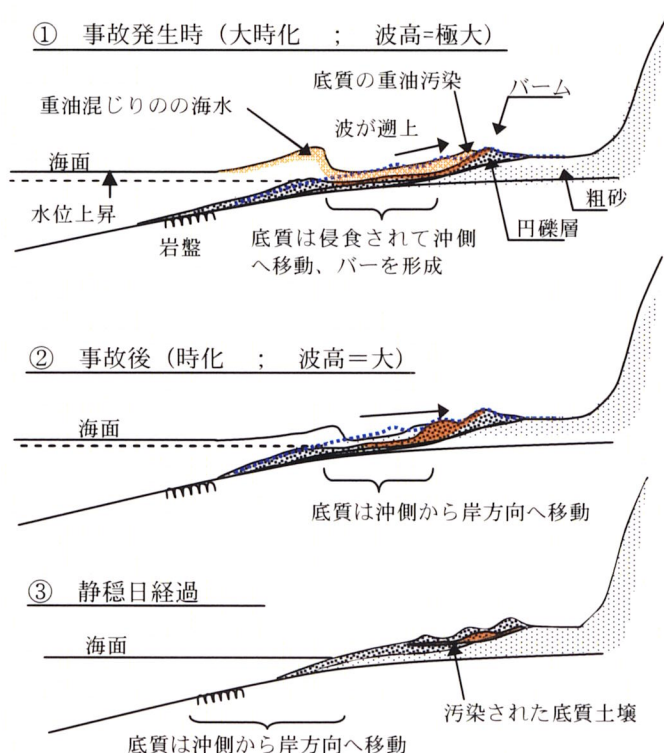
- ① 流出事故時は高波浪状態で、汀線は後退するとともに、油は遡上する波浪に運ばれて、静穏時の汀線よりも10～15m程度陸側の範囲にまで到達していた(図-15・16)。ここで、油の混ざった海水の遡上、遡上した海水の底質中への浸透と沖側への流下、海水移動による底質の移動によって、底質は傾斜した層状に汚染された。
- ② その後、海上が静穏となり、汀線は前進、油に汚染された層の上にも新たに堆積が生じることにより、図-15のように、汚染層は地表ないし地中約0.7mまでの範囲に傾斜して分布するに至ったと考えられる。(事故1週間後程度までの時点)
- ③ さらにその後、複数回の時化によって油汚染層まで達する底質の移動が繰り返され、その都度汚染土は海水に激しく洗われたものと考えられる。これによって底質に付着していた流出油は再び海中に放出され、分散したと考えられる。こうして、4ヵ月後には、ほとんどの漂着油が逸散し、現地海岸では汚染土はほぼ消失した。

図-15 海岸汚染の進行過程

- 1) 海岸の汚染は地中にも及んだ。地中の汚染範囲は陸から汀線方向に傾斜した層状を呈し、その最深部はGL-0.7m程度、海水面より少し上方程度であった。この層の形成について、波浪の大きさと作用過程、および底質の移動プロセスに注目して検討した。
- 2) 汚染された底質について、温水による分離試験を実施した。現地で視認された代表的な汚染度合のサンプルにおいて、重油分の含有量は重量比で約1.5～6%程度であった。
- 3) 汚染発生から4ヵ月後の海岸の調査では、汚染土砂は発見されなかった。これは、その後の複数回の時化によって汚染土が再び海水と接触、かき混ぜられ、油が海中に再放出されたためと考えられる。これと同様の挙動が、マリタイムガーデニア号事故でも認められており、外洋に面する礫海岸の特徴といえる。
- 4) 温水によって油分が容易に分離できたこと、および実際の海岸を汚染していた油分が比較的早期に逸散したことの理由として、底質が円形で移動しやすいこと、表面が滑らかで付着油が乖離しやすいこと、砂以下の細かな粒子がわずかであったこと、があげられる。
- 4) 本事例より、礫質の海岸における油汚染では、岸側から多量の海水を流すことによって底質を洗浄し、水際線で吸着材にて回収する方策で効果を期待できる可能性があると考えられる。

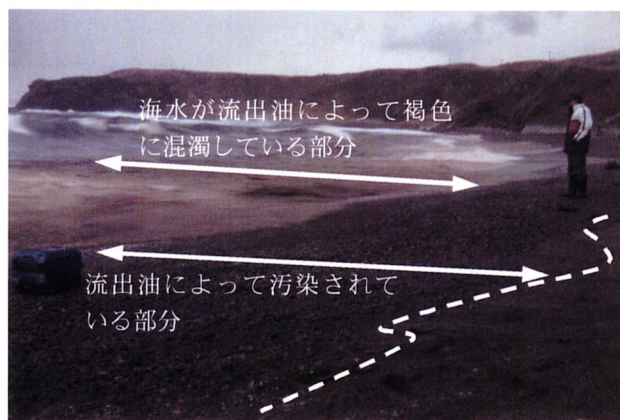
図-16 汚濁した海水が遡上する様子
