# 保安林および海岸保全区域の境界で起こる 問題とその解決法

ISSUES OCCURRING ALONG BOUNDARIES BETWEEN COASTAL  
PROTECTION ZONE AND COASTAL FOREST ZONE AND THEIR SOLUSION

Several issues occurring along the boundaries between the coastal protection zone and the coastal forest zone are investigated, taking the Kashimanada coast as an example. On the Hazaki local coast, a wave shelter zone was formed on the lee of the fishing port breakwater, resulting in accretion in the wave shelter zone and shoreline recession on the nearby coast. The shoreline significantly retreated while invading the coastal forest zone, where measures using hard structures were taken. Thus, artificial coastline has been rapidly expanding. To prevent this situation, overall measures including sand recycling are required as well as the recycling of windblown sand to preserve the sandy beach.

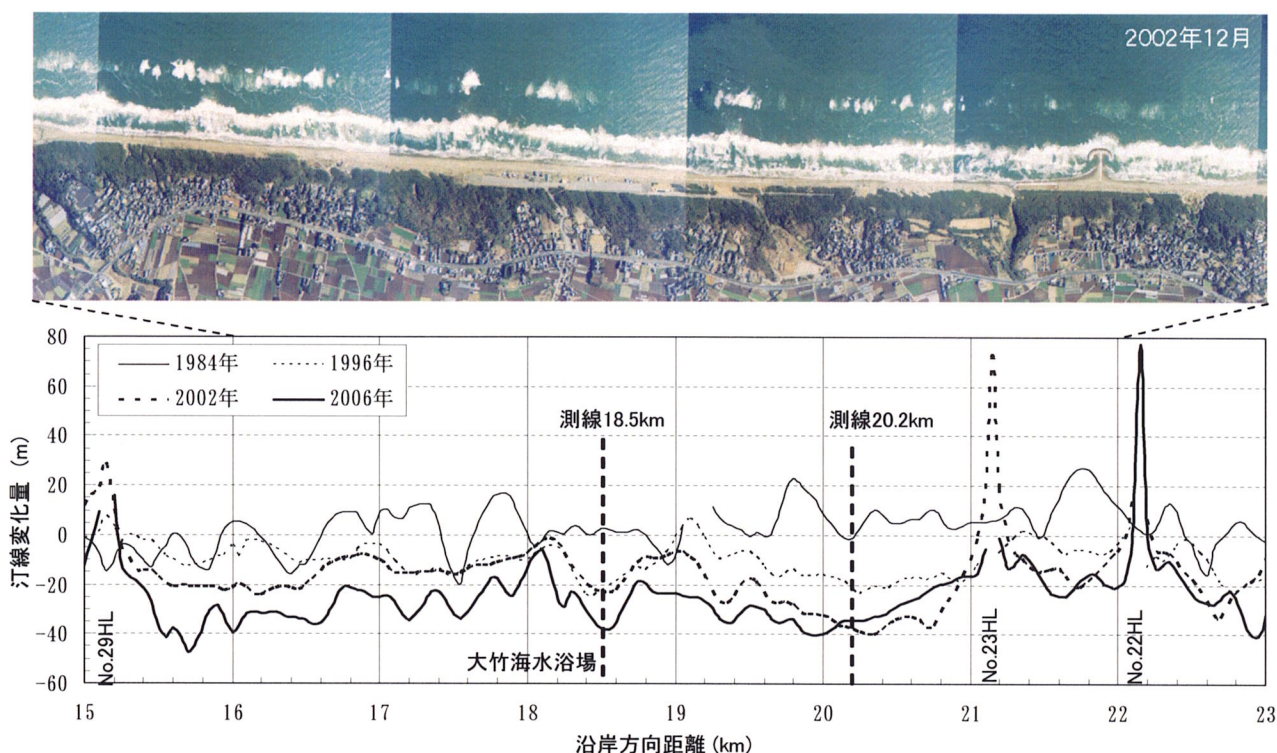
図-1 大竹海岸の踏査区域周辺の空中写真と汀線変化(1964年基準)

2006年7月7日、鹿島灘北部に位置する大竹海岸の現地踏査を行った。踏査区域周辺の空中写真と汀線変化を図-1に示す。図示するように、23号ヘッドランド(HL)のすぐ北側では1984年から2002年までに約50mの汀線後退が生じている。23号HLの北1kmで、最も著しい汀線後退が見られる付近の20.2kmと、大竹海岸(海水浴場)を通る18.5kmに測線を定め、これらの測線上での汀線変化をまとめたのが図-2である。これによると、1985年から汀線の後退が著しくなり、両測線とも後退が続いている。23号HLの北側での汀線後退は変動を示しながらも一方向的に生じてきており、HLにより北向きの沿岸漂砂が阻止されたことによる影響が見られる。主な侵食原因は、当該海岸の北約20kmに位置する大洗港による波の遮蔽域へと向かう沿岸漂砂がある場合にHLが伸びたことに

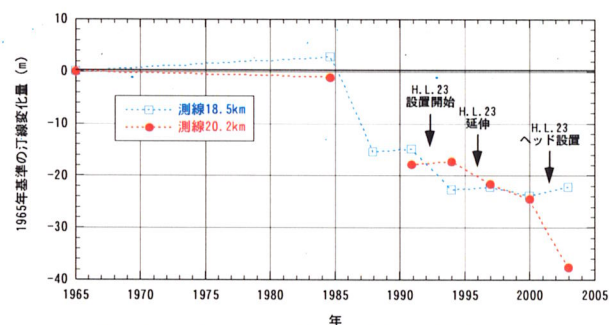
図-2 20.2km、18.5km測線上での汀線変化

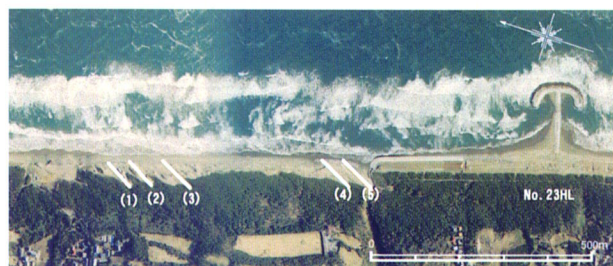
図-3 2002年撮影の空中写真から作成した23号HLの北側区域の拡大図

一方、この付近の海岸状況を詳細に調べると、波浪起源の地形変化以外にも飛砂による砂の損失も無視できないことが見出される。図-3は2002年撮影の空中写真から作成した23号HLの北側区域の拡大図である。図の右(南)端には23号HLがあるが、HLの北

200mには延長210mにわたって保安林防護のための土堤と護岸が見える。この護岸ののり先は現況汀線と一致しており後浜は全くない。護岸の北端は陸側に大きく巻き込まれており、そこには小規模な沢が流入している。この護岸の北側の延長約600m区間では、海岸線から保安林へといく列もの細長い砂丘列の発達が見られる。これらのうち図に示すように、5列の砂丘列の伸長方向を調べると、北から順にS29.7°W, S28.7°W, S26.6°W, S26.6°W, S26.6°Wとなり、平均ではS27.4°Wとなっており、この付近の海岸で卓越する冬季の季節風による砂の移動方向と一致する。このことからこれらの砂丘列は現在もactiveな砂丘として発達を続けており、海岸線からかなり多くの砂が背後地へ運ばれることによって消失していると推定される。その量を同じ県内にある阿字ヶ浦海岸での推定 $20\text{m}^3/\text{m}/\text{yr}$ <sup>4)</sup>を参照し、それと同程度と考え、図-3から読み取れる砂丘の発達区域の全長600mにこの値を乗ずると $1.2 \times 10^4\text{m}^3/\text{yr}$ となる。この値は海岸の土砂収支を考える上で無視できない量である。

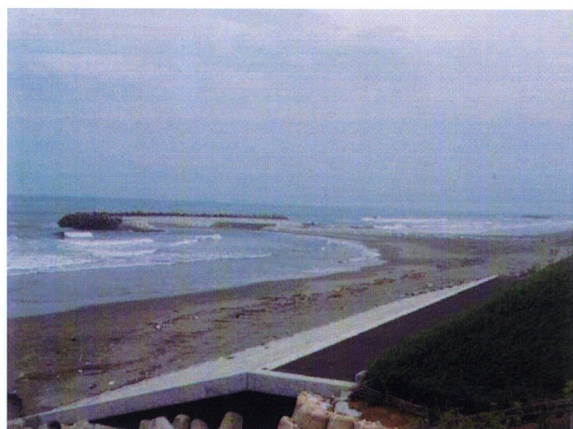
23号HLの北側では飛砂による砂丘の発達が現地で確認された。まず図-4は完成した23号HLとそのすぐ北に延びる保安林の護岸を示す。23号HLのすぐ北側には保安林防護のための堤防が造られている。写真に見える護岸はこの堤防の表のり防護工である。図-5は23号HLの北約420mにおいて撮影した保安林防護のための土堤と護岸の北端部である。土堤とそれを守る護岸の北端部は写真のように巻き込み部を有しており、北側の砂丘地から見ると大きく前出しされているように見える。土堤背後には植栽された松が密生して生えている。図-6は図-5の下段に見える砂丘上から南部の保安林を望んだもので、写真中央においては斜めに保安林の松林に向かって砂丘が発達しており、その先端部では保安林の松を埋めている。砂が松に被さるために松が枯れ死しているのが見てとれる。この砂丘が図-3に示した砂丘列5である。図-7は図-3の砂丘列4から北側の砂丘先端部の状況

図-4 完成した23号HLとその北に延びる保安林の護岸

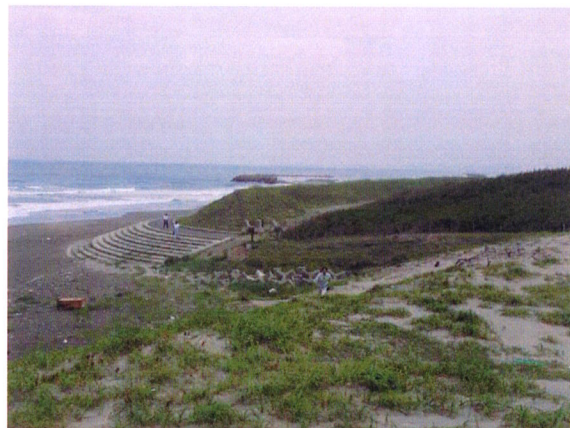
図-5 23号HLの北約420mにおいて撮影した保安林防護のための土堤と護岸の北端部

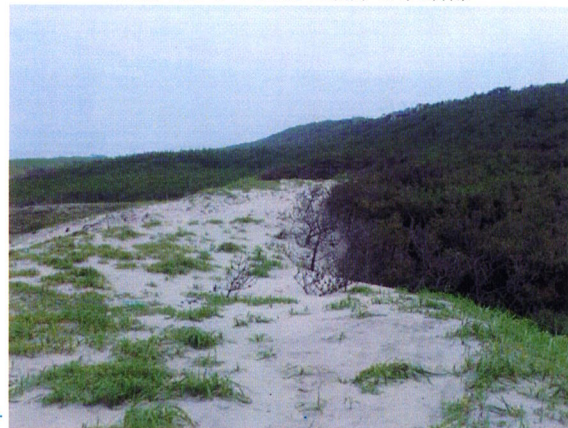
図-6 砂丘上から南部の保安林を望む

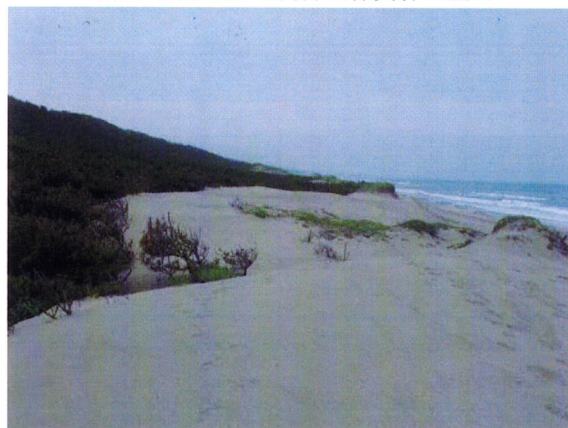
図-7 図-3の砂丘列4から北側の砂丘先端部の状況

状況を示す。黒く見える保安林に砂丘が侵入しているのがよくわかる。図-8は砂丘の前縁線の状況で、上面は平坦で、砂丘先端部では安息角をなして松林へと砂が落ち込んでいる。砂丘を構成する砂は粒径が0.1mm程度がよく淘汰された砂である。図のように、砂丘先端部の急傾斜の斜面の勾配は1/1.6と非常に急である。図-9は、砂丘調査区域の中央から南部の砂丘発達状況を示す。中央から南部を見ると、保安林へと砂丘が異常に発達している状況がよく分かる。このような激しい飛砂と波浪による侵食から保安林を防護するために遠方に見える土堤が造られたと考えられる。図-10は飛砂によって細砂が失われた海岸状況を示し、冬季の季節風的作用により海岸から細砂が運び去られた跡である。保安林区域内では過剰な堆砂により松が枯れ死し、逆に砂が運ばれた海浜では砂の絶対量の減少が助長されている。

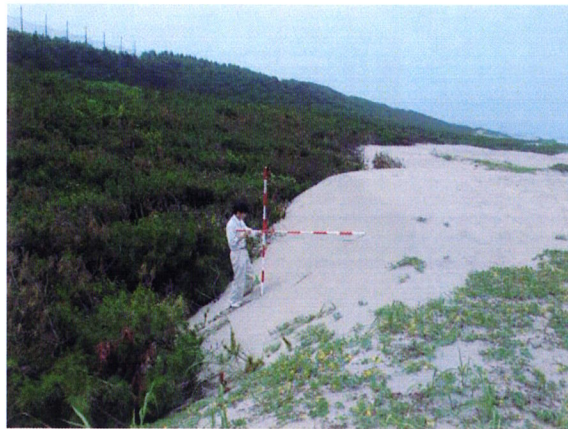
図-8 砂丘前縁線の状況

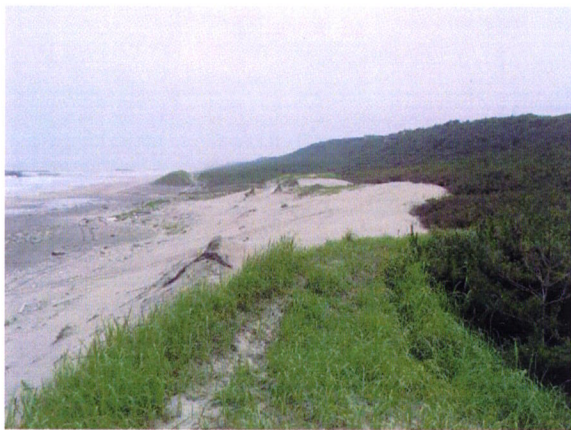
図-9 砂丘調査区域の中央から南側の砂丘発達状況

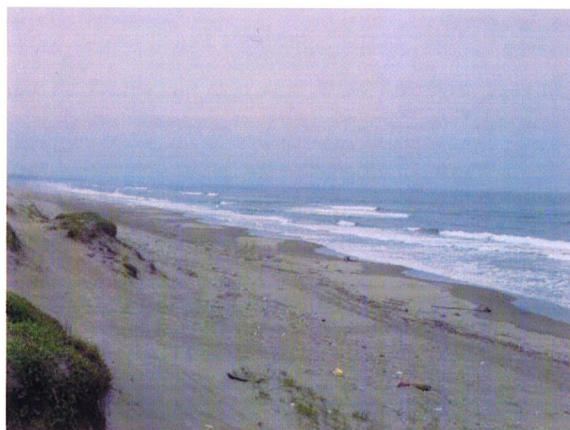
図-10 飛砂によって細砂が失われた海岸状況

大竹海岸で見たように海岸保全区域に隣接する保安林区域への飛砂が著しい場合も同様である。海岸管理者は海浜を健全に保とうとすれば砂を海浜に留めておきたいと考える。逆に保安林管理者は過剰な砂の堆積に悩まされる。しかし自然現象としての飛砂がそれを許さないのである。このように飛砂が両区域をまたがって移動する場合は、ちょうど防波堤の建設に伴って形成された波の遮蔽域内での細砂の堆積と周辺域での砂の流出と同様、堆積土砂を投棄するなどして一方的処理をするのではなく、海岸全体で土砂を再利用しない限り漂砂系内の砂量の減少を招く。このことから、飛砂についても波の遮蔽域への土砂堆積と同様な観点に立った総合的土砂管理が必要である。具体的には、図-17(b)のように海岸からの飛砂防止の策を取ると同時に、保安林内へ過剰に入り込んだ砂は海岸線へ戻すというサンドリサイクルを保安林管理者と海岸管理者が連携して行っていくことが大事である。

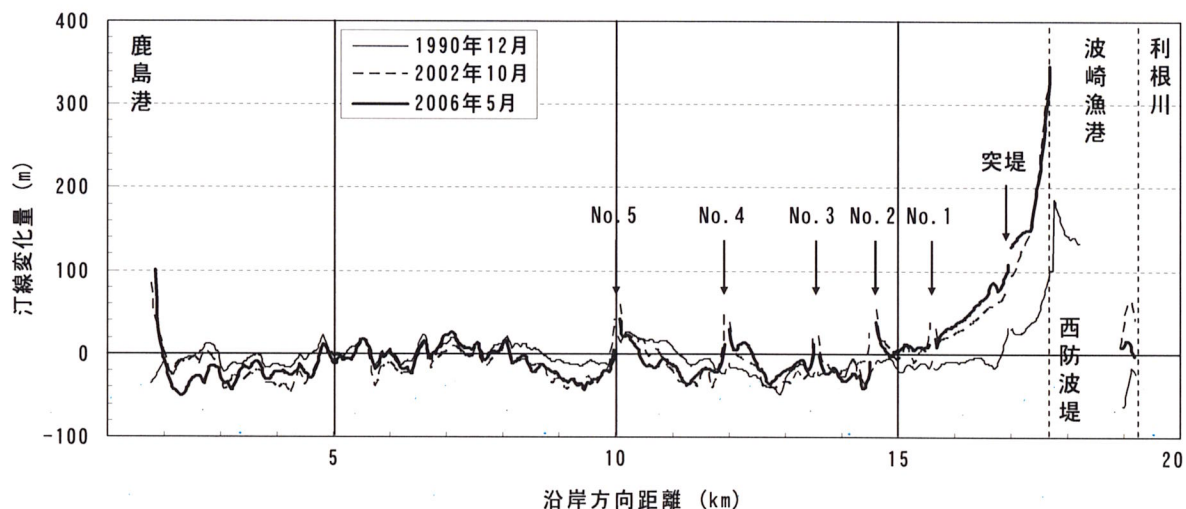
図-11 波崎海岸における1984年基準の汀線変化

は鹿島港の埋立地が、また南端には波崎漁港の防波堤がある。この区域における1984年基準の汀線変化を図-11に示す。波崎漁港の波の遮蔽域内では著しい堆積が生じて汀線が最大340mも前進し、それと対照的に北側の2号HLから5号HL周辺では侵食が進んでいる。汀線変化で見ると土砂収支が取れていないのは、主に利根川からの土砂流入があることによると考えられる。このような汀線変化は防波堤建設によって波の遮蔽域が生じ、遮蔽域の外側から内側へと沿岸漂砂が生じた場合の典型的な地形変化<sup>1)</sup>であり、それに利根川起源の土砂堆積が重なっていると推定される。

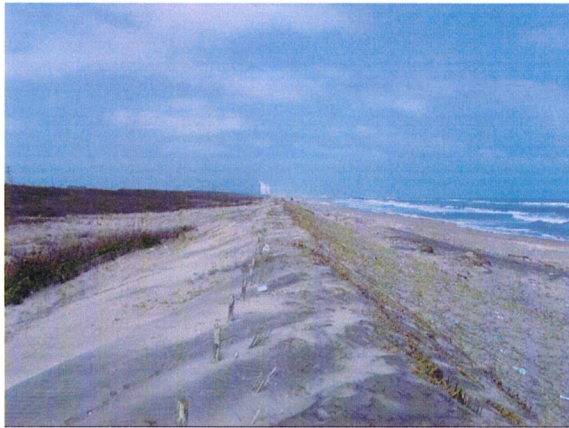
波崎海岸における保安林防護と海岸保全の関係を調べるために、2006年10月19日、波崎海岸の4号HLのやや北側の侵食区域で現地調査を行った。この地区は1984年以降汀線が約40m後退した場所である。図-12は、海岸線背後の保安林を防護するための土塁工の頂上から北西方向を望んだものである。この海岸では冬季に卓越する北東風によって、比較的緩やかな勾配を有する土塁工の表のり面を飛砂が移動し、頂上の裏側に細長い縞を作りながら堆積して

図-12 土塁工の頂上から北西方向を望む

いる。写真から判断する限り土塁工の前の砂浜幅は  
広くない。これは汀線が全体として後退傾向にある  
ためと考えられる。図-13は、同じ場所から逆方向  
を望んだものであるが、土塁工の海側に新たな盛土  
がなされている。これは現況の土塁工に前出しして  
造られた保安林の新しい防護施設である。この盛土  
を海側から撮影したのが図-14である。手前側に散  
乱する多数の貝殻の状態からこの付近は高波浪時の  
波の遡上帯に入ることが分かる。また盛土の表のり

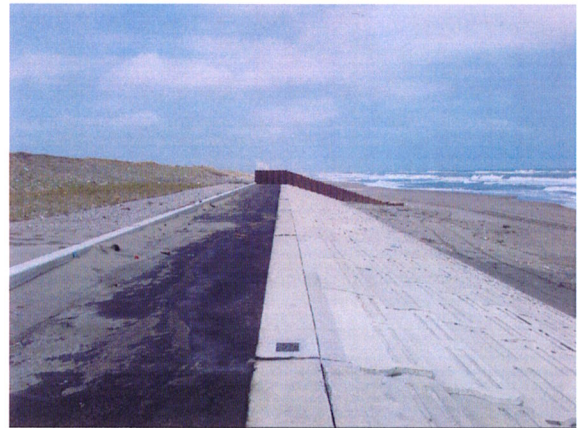
図-15 端部で矢板による暫定処理が行われた  
保安林の護岸

面の先端には、海岸防災林造成事業の一環として造  
られた緩傾斜護岸が見える。この護岸は、その天端  
面の色彩の相違から、東端部が2001年に造られたが、  
その後も毎年一定の割合で伸ばされ、西端の最も新  
しい部分は2005年度に造られていた。さらに、図-  
15のように端部には矢板による暫定処理がなされて  
おり、その先が延長の予定となっていた。実際に端  
部を撮影したのが図-16である。端部から西側を望  
むと、緩傾斜護岸の天端は前浜と後浜の境界付近に  
あり、高波浪時の波が護岸に作用する位置にあった。  
このように天端から1/4勾配でのり先が汀線方向へ  
と延びるために、護岸ののり先はほぼ常時波浪の作  
用する位置にまで達し、もともと汀線が後退してき  
た結果保安林が波浪に晒されたという条件から、緩  
傾斜護岸の位置がはなはだしく海側となり、のり先  
が海に突っ込む事例が希でない。このような緩傾斜  
護岸は、緩傾斜堤の設計の手引き<sup>5)</sup> ではその設置  
が適さない範疇に属し、波浪による被災を蒙り易い  
ことから海岸保全施設として避けられるべき造り方  
である。しかし現実には、保安林管理者はまさにそ  
のような場所に緩傾斜護岸を造らなければならない  
というジレンマを有している。

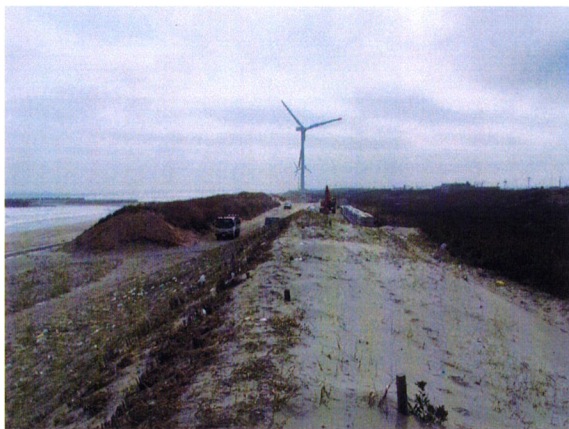
図-13 図-12と同じ場所から南東方向を望む

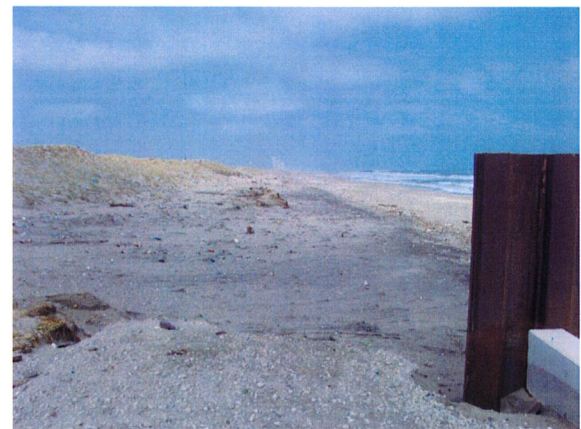
図-16 護岸の端部状況

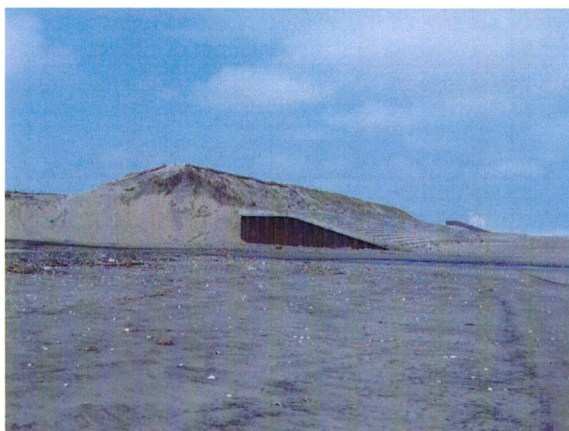
図-14 保安林の新しい防護施設を海側から撮影

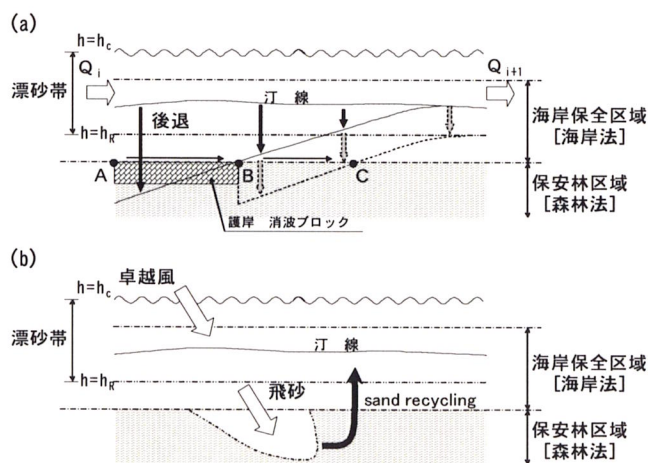
海岸法によれば、海岸保全区域は一般に春分時の満潮線から陸側に50m、干潮時の汀線より海側に50mを超えない区域として定められ、その区域内でのみ海岸保全工事を進めることができる。しかし波崎海岸で見たように、隣接の波崎漁港の建設に伴う波の遮蔽域形成によって当地区から砂が運び去られて汀線が後退し、結果として侵食される前に決められた海岸保全区域の大部分は現況で海面下となりつつある。海岸保全区域も保安林区域も固定座標上で定められているが、汀線は漂砂バランスによって移動するものであるからそれらとの相対的關係が問題となる。汀線が後退すると、従来のように汀線が海岸保全区域内に常時入っていた場合と条件が大きく変化するが、法律的に見れば海岸の工事主体が海岸管理者から防護手法の選択に制約が多い保安林管理者へと変わることになる。すなわち、侵食の激しい箇所が図-17に示すように、海岸保全区域より陸側の保安林区域へと入り込むと、そこでは海岸保全事業と同じ手法を用いた対策は取れず、基本的に護岸・消波工の設置が進められ、総合的意味から土砂を管理する手法は取れない。このため海岸管理者が持つ計画論との乖離が大きくなる。保安林管理者がその法律の主旨に忠実に従った結果として、ただ単に海岸の人工化が進むのである。また汀線後退は海岸・保安林管理者の相互関係から起きたのではなく、それと全く別の機関の行う工事によって誘起されていることから、海岸・保安林管理者同士の話し合いをいくら行ったとしても真なる問題解決には繋がらず、また目先の対策を繰り返しても本質的な問題解決とはほど遠い結果となる。かくして護岸と消波ブロックの設置区間が延びることになる（図-17(a)のA→B

図-17 海岸保全区域と保安林区域の境界で発生する問題

また保安林防護のための土塁工や護岸の整備が進められた場合、護岸（緩傾斜護岸）はそののり先が細砂層に突っ込んでいるため安定性の確保が難しく被災しやすくなって管理に余計な出費がかかることとなる。さらには海浜と背後地を護岸などで分断する結果、希少生物の多く棲む海岸付近の自然環境の劣化と、従来から存在してきた重要な緩衝帯の消失を招く。このように現管理区域内で完結する管理方式を取り続け、異なる機関での砂のやり取りを行わなければ、結局のところ海岸の人工化を免れることができなくなる。
