# 漂砂源の枯渇と護岸の前出しによって脆弱化した海浜の異常波浪による急激な侵食

RAPID BEACH EROSION CAUSED BY EXTRAORDINARY WAVES ON COAST WITH EXHAUSTED SAND SOURCE AND ADVANCED SEAWALL

Beach erosion at Oarai Beach caused by extraordinary waves and large sea level rise during a low pressure occurred on October 7, 2006 was investigated. On this beach, the shoreline has retreated since 1984 due to decrease in sediment supply from the Naka River. Also seawall was advanced seaward to expand the parking lot for Oarai Aquarium. These events triggered heavy damages of seawall and formation of high scarp invading the coastal park. The anthropogenic factors were studied in detail.

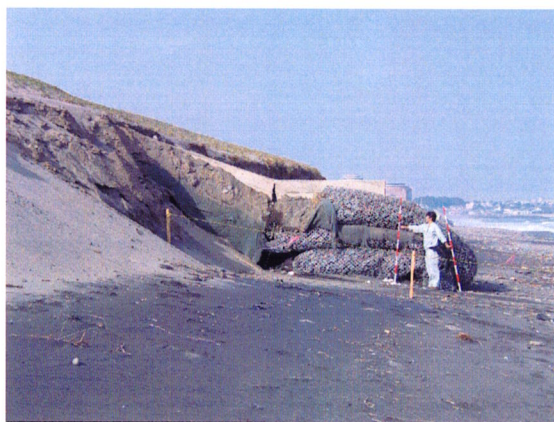
図-5 排水口の被災状況(図-1のb)

図-5は付近にある排水口の被災状況である。図-3に矢印で示す位置にある排水口の両側がひどく侵食され、根固め用の蛇籠が完全に露出した。排水口周辺の地盤高が約1.6m低下したため排水口が折れた。この排水口の北側でも図-6に示すように連続的な浜崖が形成され、その高さは約2.8mに達していた。図-7は図-6に矢印で示す第2の排水口周辺の侵食状況である。ここでは海浜地盤高が約2m低下したため排水口が高い位置に残されることになった。図-8は大洗水族館の駐車場を望む場所の侵食状況である。ここでは再び浜崖が高まり約5mとなる。この位置か

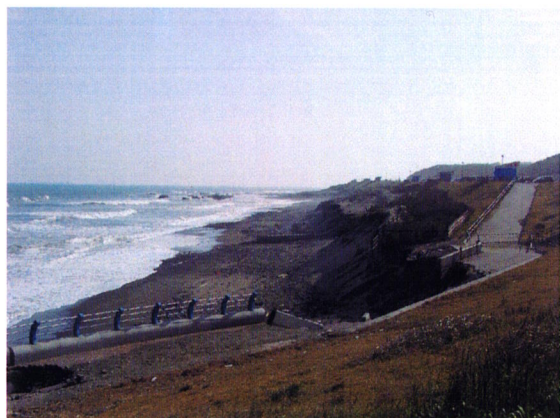
図-2 大洗水族館から南側を望む

図-2は大洗水族館から南側を望んだ写真で、遠方に見える岩礁は大洗ゴルフ場の沖にある岩礁である。水族館の駐車場は海側へ突き出ているが、その南側側面が著しく侵食された。公園の駐車場から水族館へと繋がる遊歩道が完全に崩壊していることが見てとれる。現地踏査では図-1に示す岩礁の隣接部から北側へと行った。まず、前方の岩礁背後では高さ約1.5mの浜崖が形成されており、この浜崖は北向きに高さが次第に増加し、大洗の公園下では図-3に示す浜崖状況であった。ここでは平均でも2m、高い場所では約4mに及ぶ高い浜崖が形成され、公園から海浜へ降りることができなかった。浜崖侵食が進んだ場所では、その前面は緩い勾配となっており砂鉄分が表面に多く残されていた。図-4は最も高い浜崖が見られた場所の状況であり、のり面上部にあった植生が丸ごと滑り落ちていた。斜面基部には砂の安息勾配に近い勾配が見られるが、これは侵食が起きた日(10月7日)から現地踏査日(10月19日)まで12日間が経過したために、この間に斜面の安定化が進んだことによる。侵食当初は急斜面であったと推定できる。またこの写真では観測者の右側の地層に多数の層状模様が見える。これらの層状模様はその標高がかなり高い位置に形成され、水平な層であることから、遡上波ではなく飛砂が堆積した際形成されたものと考えられる。このことは過去には砂丘を造るほど潤沢な砂があったが、それが欠損状態になったことを意味している。

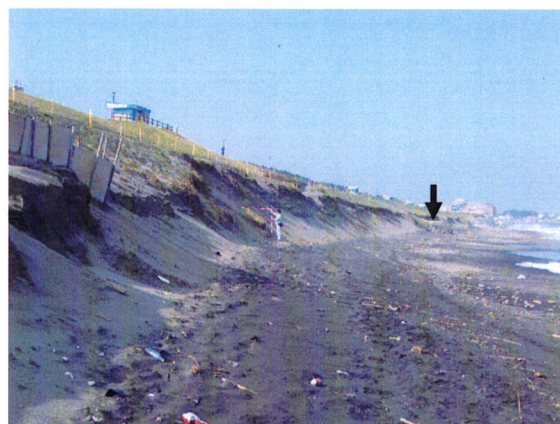
図-3 大洗の公園下の浜崖(図-1のa)

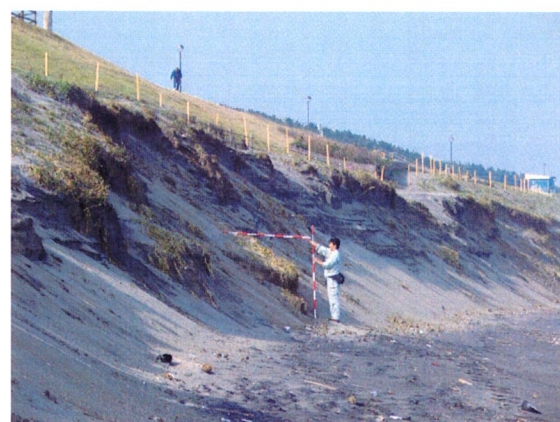
図-4 最も高い浜崖が形成された場所の拡大写真

前節で述べたように、図-4,6において浜崖面に見られた多数の層状模様は、海岸からの飛砂の作用によって形成されたと推定されたが、図-15の古地図における内陸へと向いた砂丘の発達は、上記推定と調和的である。このような砂丘の発達は、過去に那珂川からの土砂供給がかなりあり、そのうちの細砂が風によって運ばれたことを示す。しかし、現地踏査に示した写真はそのいずれもがこのような細砂の供給条件が全く逆転したこと、すなわち細砂は過剰な供給状態から欠損状態へと変化したことを示し、那珂川からの細砂供給が枯渇しつつあることを強く示唆する。

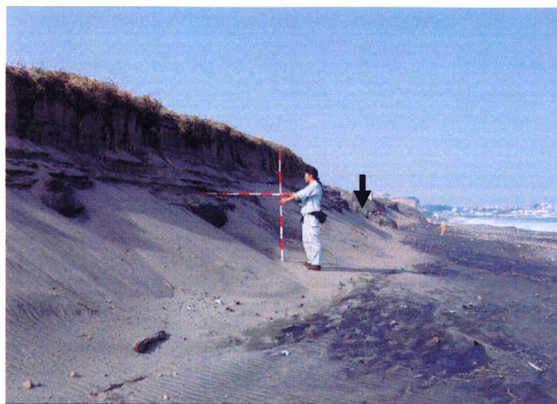
図-6 排水口の北側における浜崖形成状況

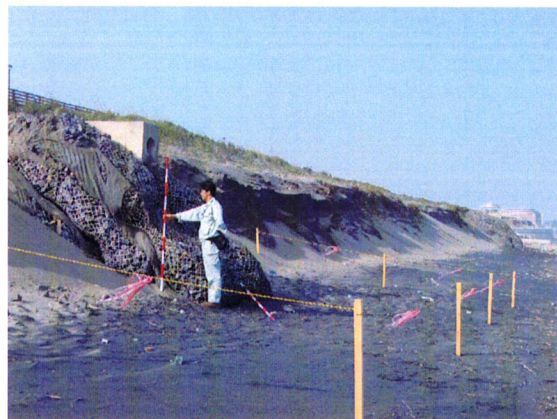
図-7 第2の排水口周辺の侵食状況(図-1のc: 図-6の矢印)

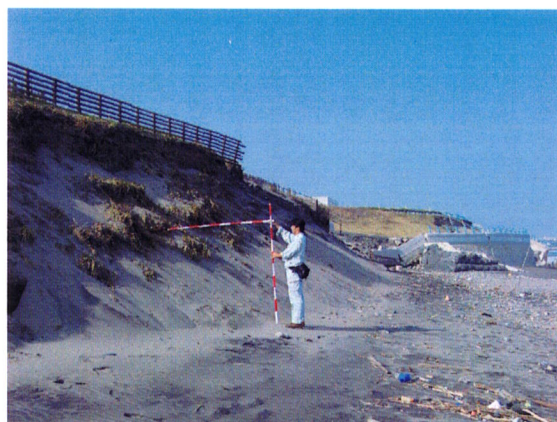
図-8 大洗水族館のすぐ南側の浜崖

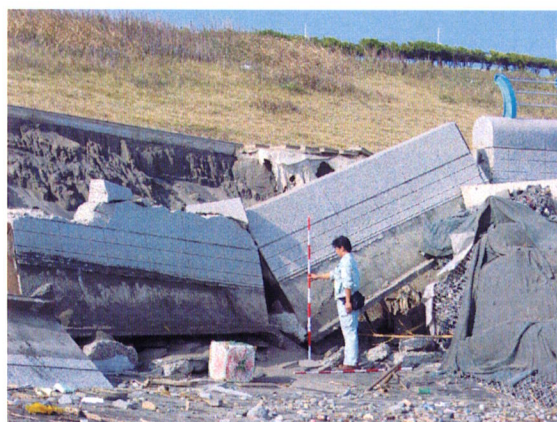
図-9 大洗水族館の駐車場を取り囲む護岸の被災状況と露出した護岸の基礎(図-1のd)

ら見ると大洗水族館の駐車場を取り巻く護岸が海側へ大きく突出していることが分かる。図-9は駐車場を取り囲む護岸の被災状況である。護岸の取り付け部が侵食され、地盤高が低下したため護岸が破壊された。また基礎の露出長さは約1mである。砂地盤上にあった直立護岸が地盤の低下とともに大きく崩れた。図-10は倒壊・前傾した直立護岸である。破壊された直立護岸が前傾し砂にめり込んでいる。またその手前では完全に倒壊している。図-11は直立護岸の被災箇所の北側の状況である。直立護岸は駐車場の端部を中心に破壊されていた。このため同じ直立護岸であっても被災箇所の北側の護岸はわずかな変位はあるものの倒壊を免れた。なお、護岸の基部

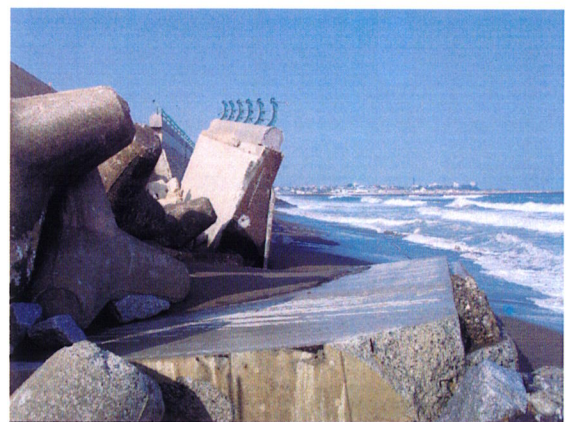
図-10 倒壊・前傾した直立護岸

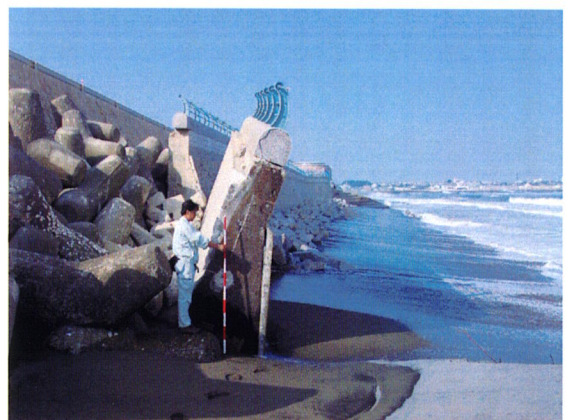
図-11 立護岸の被災箇所の北側の状況(図-1のe)

に並べられた捨石は災害後に急遽並べられたものである。直立護岸の北側には緩傾斜護岸があったが、この区域の緩傾斜護岸には全く被災が見られなかった。図-12は遊歩道の被災状況であるが、裏込め土砂が流出し地盤が大きく陥没したことが分かる。

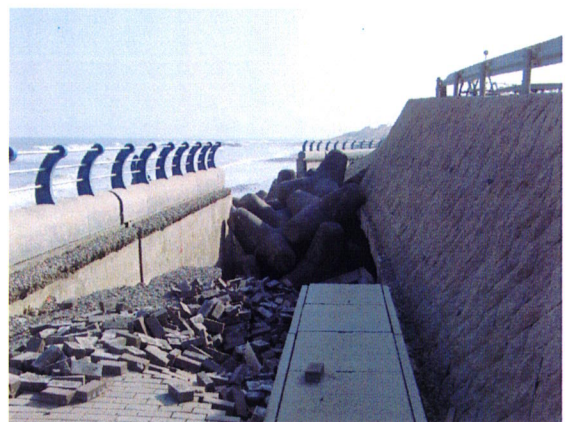
図-12 遊歩道の被災状況(詳細)

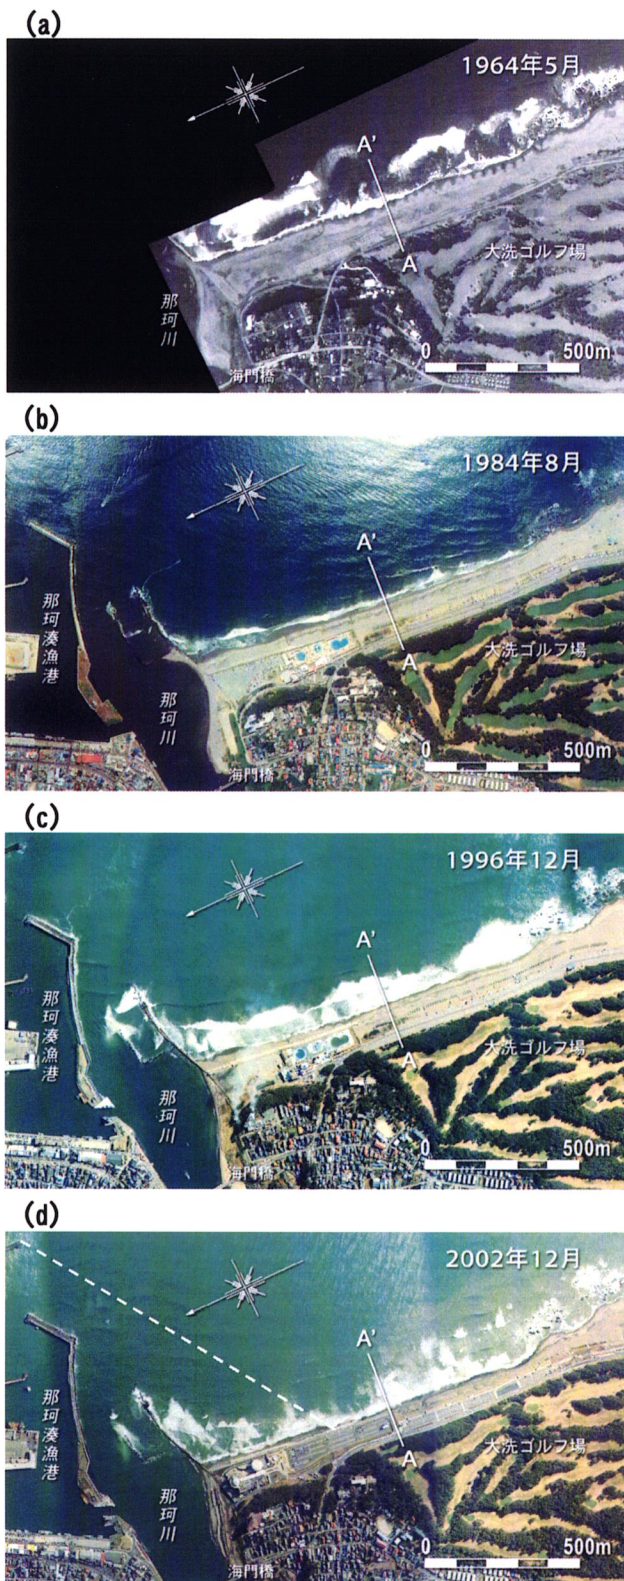
図-16 大洗周辺の空中写真 (a:1964年5月, b:1984年8月, c:1996年12月, d:2002年12月)

ある大洗ゴルフ場まで砂浜が続いていた。また那珂川河口内の砂州と導流堤外側の海浜とはほぼ連続しており、河口内に大量の砂が堆積していた。この区域に堆積している砂は北側に隣接する那珂川から供給されたもので、その砂が大洗岬を通過して鹿島灘海岸へと流入する条件下にあった。図にA-A'で示す測線は、後に建設される大洗水族館の駐車場の南端を区切る線であり、この当時砂浜幅は107mであった。1984年では、図-16(b)のように既に旧大洗水族館が建設されている。このとき同時に那珂川河口の右岸砂州の規模が小さくなった。また1964年との比較によれば、水族館は1964年当時砂浜であった場所に造られたことが明らかである。この時期におけるA-A'測線での砂浜幅は97mで1964年当時と比較して国道の海側に沿って細長い駐車場が建設されたためにやや狭まった。水族館はできたものの、海浜の全体状況は1964年当時と大きな変化が見られない。

1996年になると、図-16(c)のように、1984年と比較して水族館前面の海浜が全体に狭まり、同時に那珂川河口の右岸砂州はその規模が益々縮小した。これらは那珂川の流出土砂量が減少したためと推定される。このときのA-A'上の浜幅は91mで1984年よりも狭くなった。2002年になると、図-16(d)のように旧大洗水族館は取り壊され新しい施設が造られた。その場合、旧水族館の施設是那珂川の右岸河口導流堤から南に500mまでであったが、新たに駐車場の建設のため用地が導流堤から南620mまで拡げられた。その際、1996年当時砂浜であった場所に駐車場が前出して造られた。測線A-A'に沿う汀線および駐車場外縁位置の経時変化として示すのが図-17である。1986年までの変化は大きくなかったが、1996年以降駐車場が広げられ、同時に汀線が後退して前浜がほとんど消失した結果、今回のような災害が発生したことがよく分かる。

図-13に示す鹿島灘に面した神向寺海岸沖の波向観測結果によると、10月7日の低気圧の通過による最大有義波高が発生した6時にはN55° E方向からの波が卓越している。そこでこの波向が大洗近傍でも発生したと考え、2002年の空中写真に示された那珂湊漁港の沖東防波堤による波の回折効果を考えると、図-16(d)に破線で示すように、水族館を防護する護岸南端部は回折波が作用する位置と重なっている。このこともまた駐車場付近が著しい被災を受けたひとつの理由を与えている。

水族館前から流失した砂は南向きの沿岸流によって運ばれ、その多くは大洗港の沖防波堤の裏側に堆積したと推定される。護岸の復旧は必要ではあるが、侵食されて痩せてしまった海浜は波浪災害に対して脆弱性を有するので、那珂川からの流下し、大洗港方面へと流れた土砂をリサイクル利用し、前浜を再度拡幅する案についての検討の必要がある。その場合、投入した砂が直ちに南向きに運び去られないよう、ある程度まで沿岸漂砂を阻止する施設を造った上で養浜を行うことも必要である。被災区域は公園地区であり、景観も保護されなければならないので、景観の保護を行いつつ漂砂の流出を制御する手法が望まれる。このような長期的策を行わずに短期的な対策のみが行われれば、海浜が既に痩せてしまっている以上、再び災害が起こる危険度が高いと考えられる。

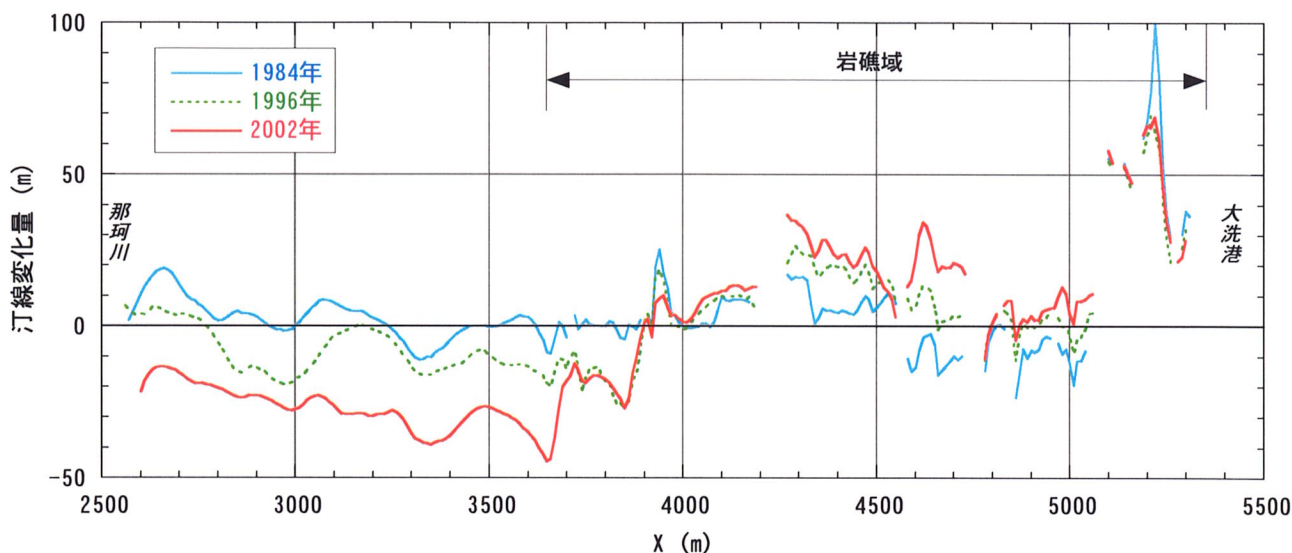
図-18 那珂川河口～大洗港間の汀線変化

図-18には、那珂川河口から大洗港までの区域について、1964年の汀線を基準とした1984、1996、2002年までの汀線変化量を示す。那珂川河口から南約1.3km区間では1984年では場所的に前進後退を繰り返していたが、その後汀線は経年的に後退し、2002年までに平均で25m、岩礁域北端付近で最大45mの汀

線後退が起きたことが分かる。一方沿岸漂砂の下手側の岩礁域では汀線が前進傾向を示す。
