# 海外のリーフ海岸保全事業におけるモニタリング調査 および維持管理上の課題

## MONITORING STUDY FOR OVERSEAS BEACH CONSERVATION PROJECT AND PROBLEM ON MAINTENANCE AND OPERATION SYSTEM

Long-term shoreline monitoring survey with more than three-years has been carried out after completion of beach nourishment in Sanur and Nusa Dua Beaches in Bali Island. The objective of the monitoring work is to know the beach behavior after initial beach filling and to prepare the future maintenance plan including the supplementary beach filling. It was observed that the beach reached in stable condition after half years although some unpredicted beach change appeared. After completion of project, some undesirable problems came into surfaced concerning maintenance and operation system.

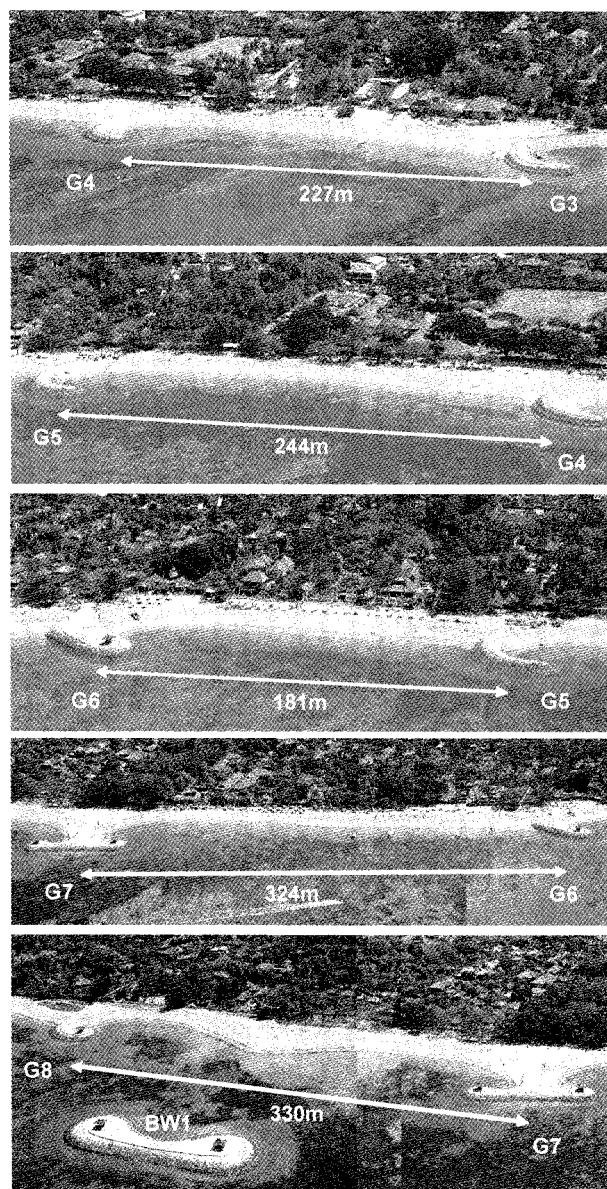
はじめにサヌール海岸北側エリア(写真-1)における海浜挙動について示す。写真-2は、北側エリアに設置された6本の突堤群(G3～G8)の各形状・配置と、2006年8月時点における汀線状況を示したものである。なお、G7～G8突堤間には堤長約70mの離岸堤(BW1)が設置されている。図-3は、このエリアにおける2006年12月までの約3年間における汀線変化量を示す。縦軸の汀線変化量は、養浜直後の2003年12月を基準としたときの、+2.6m高さ(HWL)

における汀線変化量を示すものである。この付近のリーフ幅は200～500m程度と、サヌール海岸の中でもリーフ幅が狭いエリアである、特にG3～G4突堤間の沖側には小規模なリーフギャップが存在し、この付近でリーフ幅は最も狭まり、200m程度である。養浜前の当エリアは、ほぼ全域にわたり護岸で固められ、浜はほとんど消失した状態であったが<sup>1)</sup>、養浜前の海岸状況から、北向き沿岸漂砂が存在することが確認されていた。図-3の養浜後の汀線変化状況からも、ほぼ一律の北向き沿岸漂砂の存在が確認できる。養浜投入から約半年後の2004年7月以降、顕著な変化は見られず、海浜はほぼ安定した状態を維持している。G3～G7突堤の4区画のすべてにおいて、初期汀線から南側で後退、北側で前進(もしくは変化なし)していることから、設定した初期養浜形状よりも、より角度を持った汀線形が安定形状であったといえる。離岸堤の存在するG7～G8突堤区間では、

写真-2 北側エリアの突堤形状と汀線状況  
(2006年8月)

離岸堤背後のトンボロ形成のために、その両側の汀線が後退しているが、左右の非対称性が見られる。このことから、北向き沿岸漂砂の存在が確認される。

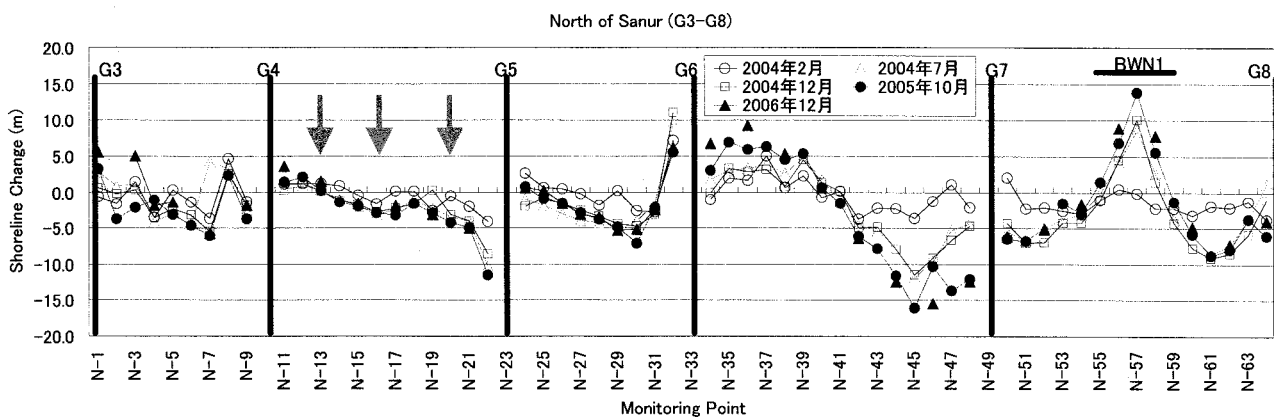
図-3 サヌール海岸北側エリアにおける養浜後の汀線変化

砂量変化より、区間毎の養浜砂の歩留まり状況を調べた。その結果、養浜投入から3年経過した2006年12月時点で、北側エリア(図-3)においては9割強程度、また南側エリア(図-5)においては8割程度の歩留まり率が得られた。将来的な維持管理計画を策定する上で、今後もデータを蓄積し、より長期間での歩留まり状況を把握していく必要がある。

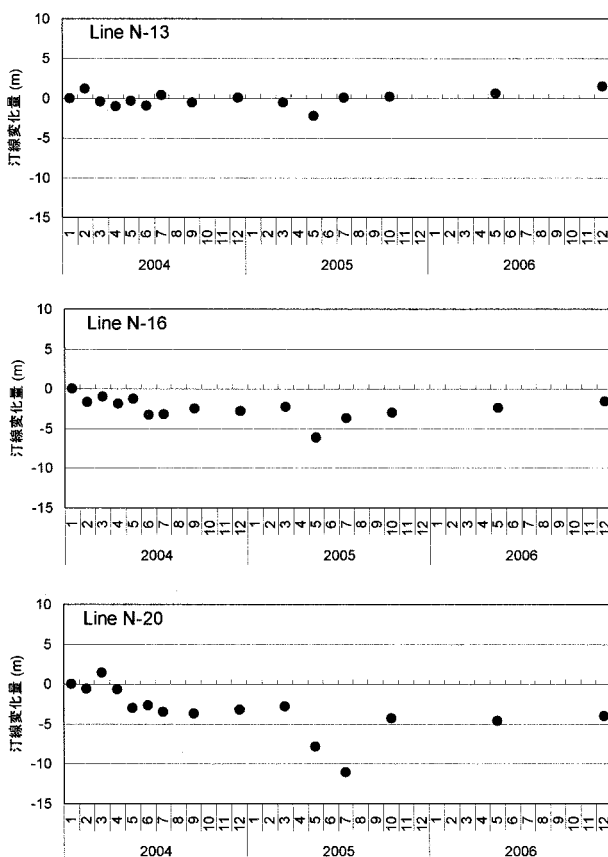
図-4 G4-G5突堤間の汀線経年変化

つぎに汀線変化の経年的変化を見るために、G4-G5区間内において、図-3に示すように中央部および左右の代表3測線での汀線変化量の経年変化を示したものが図-4である。これより養浜直後の初期変形は、養浜砂投入後ほぼ半年程度で安定化している様子が見られる。サヌール海岸は通常乾季（5月～10月）に波高が大きくなる傾向となるが、図-5からも乾季に汀線後退が顕著となる傾向が示されている。

しかし北側の測線ほど、乾季での顕著な汀線後退は緩和される傾向が見られる。これより、乾季では波浪エネルギーの増大により、一部の砂は区間外に流出するとともに、北側に砂が押されたと考えられる。

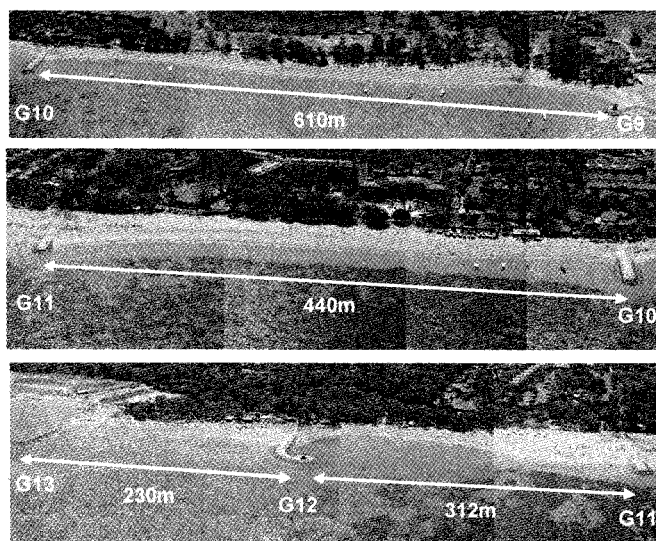
つぎにサヌール海岸南側エリアにおける海浜挙動について示す。北側と同様に南側エリアに設置された5本の突堤群（G9～G13）の各形状・配置と、2006年8月の汀線状況を示したものが写真-3であり、このエリアにおける汀線変化量を示したものが図-5である。当エリアにおける汀線変化は、北側エリアで見られたような北方向の沿岸漂砂を示す一律な変化ではなく、各区間で異なる傾向が見られる。G10-G11突堤間では北側での汀線後退と南側での前進、G11-G12間では北側での汀線前進と南側での後退が生じている。当エリアは、以前から年間を通しての一定方向の沿岸漂砂方向が見られず、季節あるいは各年により変動している様子が見られた。図-6は、G10-G11突堤間における代表3測線における汀線変化量の経年変化を示すが、北側での経年変化（図-

写真-3 南側エリアの突堤形状と汀線状況  
(2006年8月)

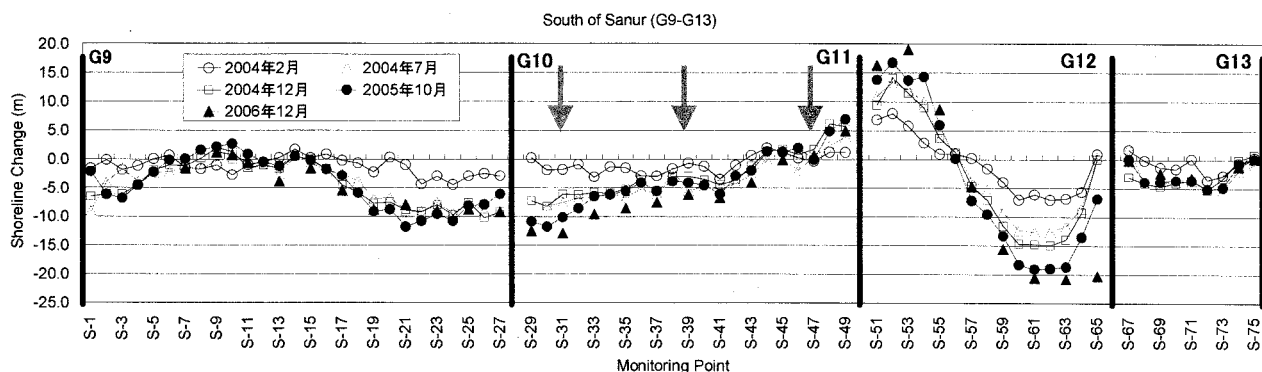
図-5 サヌール海岸南側エリアにおける養浜後の汀線変化

4) に見られたような明らかな季節特性は見られない。その要因の1つとして、当エリアは北側に比べてリーフ幅が1.2km程度と3～5倍程度広いために、北側エリアほど季節の違いによる沖波波浪特性の変化の影響を受けないと考えられる。また、G11-G12突堤間で見られる顕著な北側への砂移動は、南側でのリーフ掘削に伴い、リーフ外からの入射波エネルギーが他区間に比べて増大している可能性があること、およびリーフ掘削形状に対応して局所的な入射波向の変化が生じたことに起因すると考えられる。

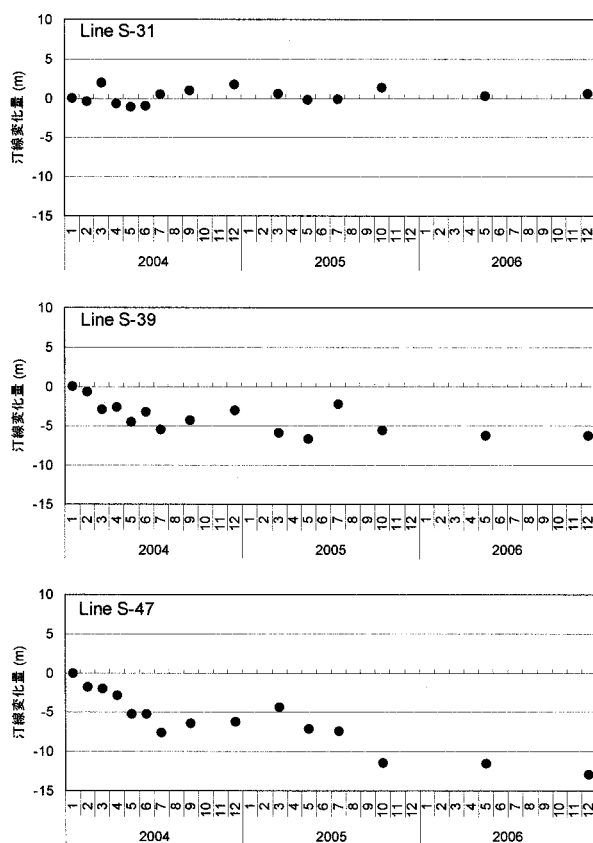
図-6 G10-G11突堤間の汀線経年変化

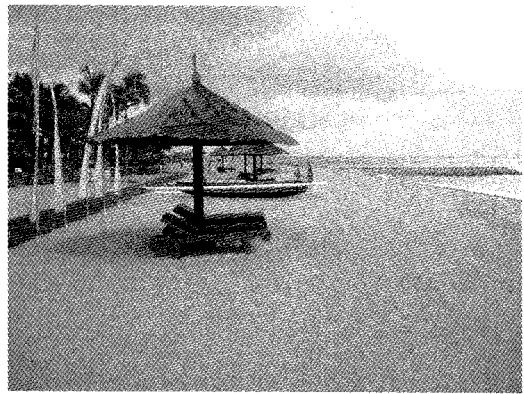
このような海岸の管理運営体制の不備がプロジェクト終了後の本海岸に及ぼす影響の一例を示す。リゾート海岸であるサヌール、ヌサドア海岸では、法律上では明言されていないものの、背後にホテルが立地するプライベートエリアと、それ以外の公共エリアが混在している。プライベートエリアでは、各ホテル独自に日々の砂浜の清掃等の維持管理が実施され、良好な海浜状態が維持されている(写真-4)。一方公共エリアにおいては、十分な管理がされておらず放置された状態となっているエリアが多く、海岸域でのごみや海草類の滞積や、遊歩道を含む陸側部への砂の堆積等が生じ、海岸を散歩する観光客へ

写真-4 プライベートエリアの良好な整備状況

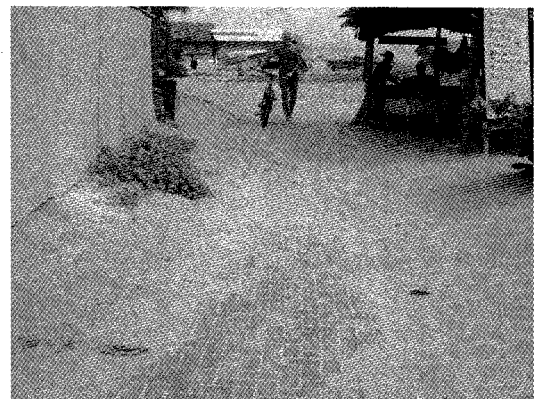
の支障も生じている（写真-5）。

写真-5 公共エリア遊歩道上の砂の堆積

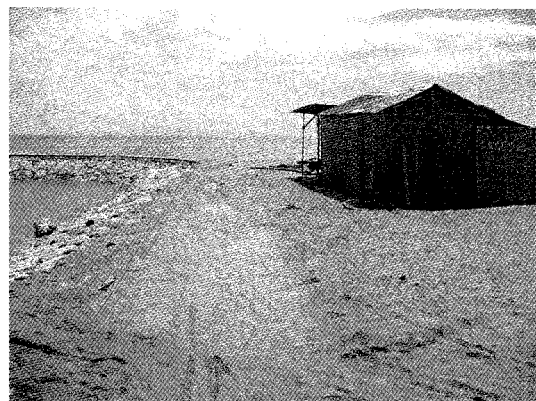
バリ島における海岸管理に関する唯一の法的規制として、満潮潮位時の水際線から陸側25m以内での一切の建造物の設置が禁止されている。本プロジェクトでは、陸側に遊歩道を設置しているが、その目的としては、単に海岸利用面の向上だけでなく、陸域と海岸域との管理境界の明確化を図ることも含まれている。ここで遊歩道を境界として海側は官側による管理を前提としており、また一切の建築物の設置を禁止する取り決めとなっている。それにも関わらず、復元された砂浜上での違法建築物の設置が数カ所で見られるが、放置された状態となっている（写真-6）。

写真-6 養浜砂浜上での違法建築物の設置
