# 海岸堤防の老朽化に伴いパラペットに発生する ひび割れ特性に関する現地調査

FIELD SURVEY OF CRACKS OCCURRED ON THE PARAPET OF OLD AND  
AGE-ADVANCING CONCRETE ARMORED COASTAL DIKE

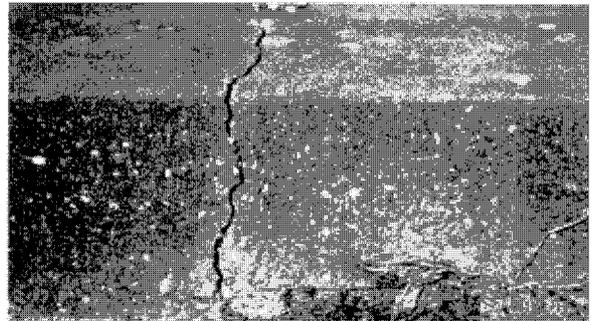
パラペットの天端部には、**写真-1**に示すようなパラペット天端長方向(沿岸方向)に卓越して発生する“斜めひび割れ”と**写真-2**に示すようなパラペットを岸沖方向に横切って発生する“縦ひび割れ”が認められた。このうち、“斜めひび割れ”の発生は稀であり、調査対象の海岸堤防では、“縦ひび割れ”が全体の99%を占めていた。なお、縦ひび割れについては、**写真-2**に示すような天端被覆工に達する縦ひび割れとパラペット天端近傍部に限定される縦ひび割れの2種類が認められた。

写真-2 “縦ひび割れ”の例示

ひび割れの発生原因としては、コンクリートの収縮乾燥、堤体に作用する波力、砂礫の衝突、風雨・氷雪の作用、管理用通路(堤体天端被覆工)を利用する車輛荷重、施工不良などが複雑に重なり合うためと考えられるが、堤体内部の埋立土砂の堤体外への吸い出しによる堤体内部の空洞化とそれに伴う海岸堤防の不等沈下も大きな原因と推測される。

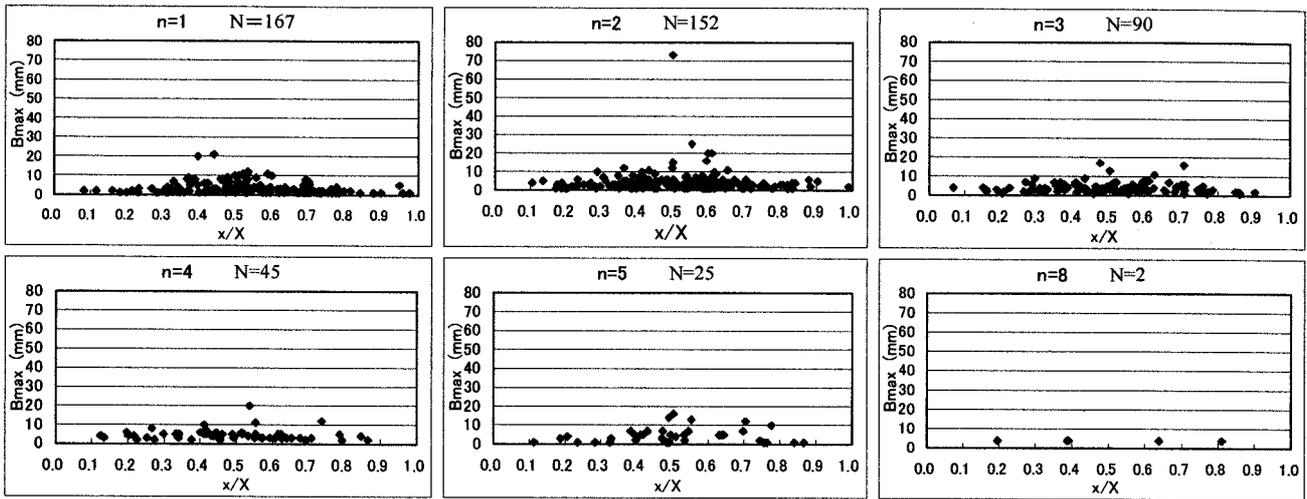
同図から、①ひび割れ幅 $B_{max}$ がばらつくこと、②ひび割れ幅 $B_{max}$ は6～8mm以下が圧倒的に多いこと、③ひび割れ本数 $n$ が $n \leq 4$ あるいは5と少ない場合はひび割れ本数 $n$ が $n > 4$ あるいは5と大きい場合よりひび割れ幅 $B_{max}$ が大きくなる場合があること、④15mm以上の大きなひび割れはパラペット天端中央部に発生し易いこと、⑤ひび割れ幅 $B_{max}$ は築堤式海岸堤防の場合は $B_{max} \leq 73\text{mm}$ 、擁壁式海岸堤防では $B_{max} \leq 15\text{mm}$ であることなどが認められる。

図-2 築堤式海岸堤防のひび割れ幅  $B_{max}$  とその発生位置 (築後 50 年以上)

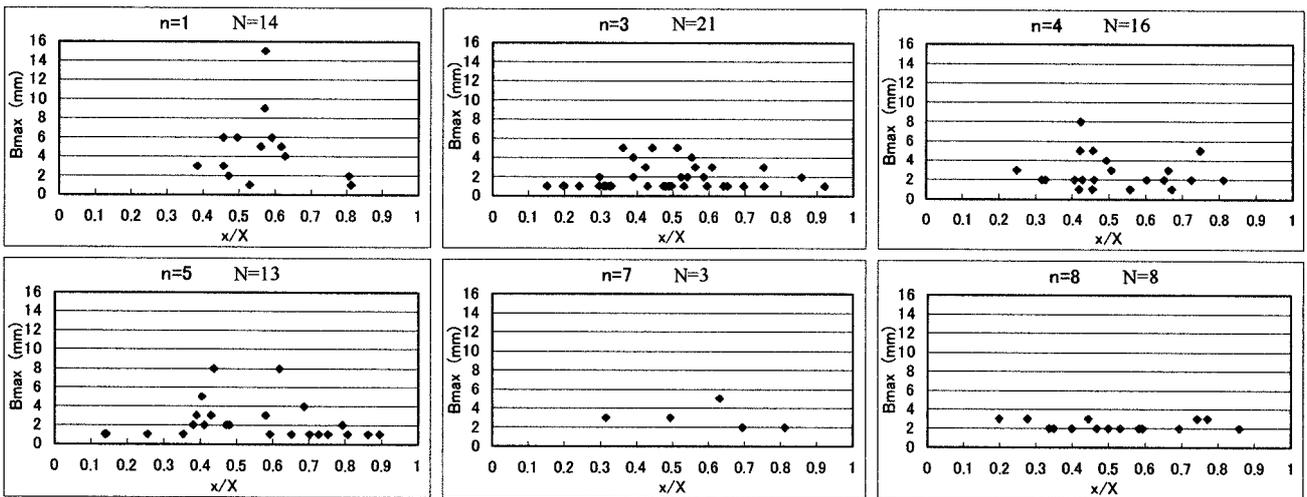
また、擁壁式海岸堤防の場合のひび割れ幅 $B_{max}$ が築堤式海岸堤防の場合と比較して小さいことが認められるが、これは、築後年数が23年～28年であり、築堤式海岸堤防の場合(築後年数50年～53年)と

図-3 擁壁式海岸堤防のひび割れ幅  $B_{max}$  とその発生位置 (築後 23~28 年)

比較して材料劣化に伴う老朽化がそれほど進展していないことが大きな要因と推測されるが、詳細については更なる検討が必要である。

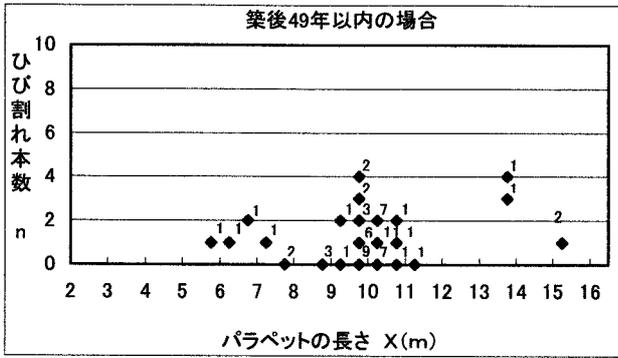
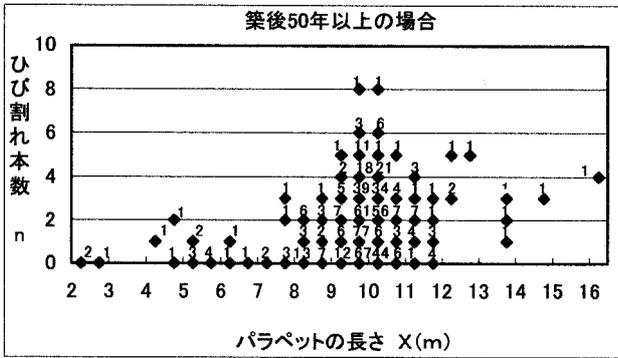
同図によれば、パラペット天端長によりひび割れの発生状況が異なり、パラペット天端長が 4m 未満の場合はひび割れが発生しないが、天端長が 12m 以上であればひび割れが必ず発生している。しかし、天端長が 4m~12m の場合は、ひび割れの発生がない

場合、複数のひび割れが発生する場合などひび割れの発生は複雑であることが認められる。天端長が 9.5m~10.5m でひび割れ発生本数が増大するが、築後年数 50 年未満の築堤式海岸堤防のひび割れ発生本数は高々 4 本である。しかし、築後 50 年以上経過すると最大で 8 本に増大するので、老朽化が進むとひび割れの発生本数は多くなることが認められる。

図-4 築堤式海岸堤防のひび割れ発生本数

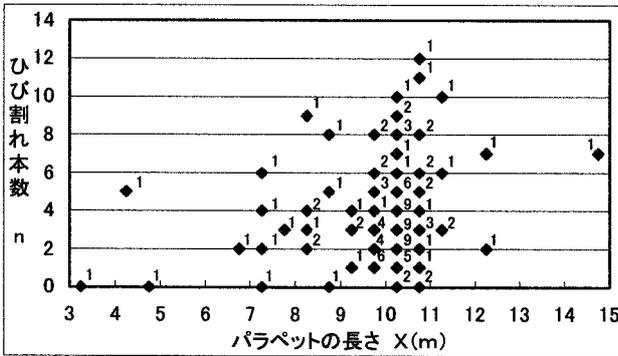
一方、擁壁式海岸堤防の場合は、最大で 12 本のひび割れが発生し、図-5 に示すように、8 本以上のひび割れ発生は全体の 12.3% におよんでいる。これは、先述したように三河港海岸・西浦地区の設計波高が 2.3m であり、他の築堤式海岸堤防の設計波高よりかなり大きいため、築後年数が 23 年~28 年でもひび割れの発生個数が多くなったものと推測されるが、検討の余地が残されている。

図-5 擁壁式海岸堤防のひび割れ発生本数

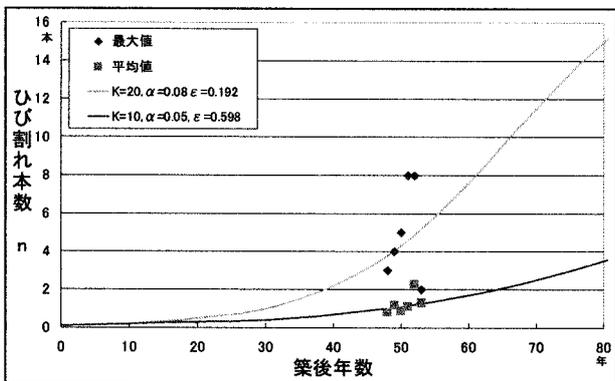
図-6 は、築堤式海岸堤防の築後年数とひび割れ最大発生本数と平均ひび割れ発生本数の関係を示したもので、ひび割れ本数は、築後 48 年で最大 3 本、平均で 0.8 本、築後 53 年で最大 2 本で平均 1.3 本発生

図-6 築後年数とひび割れ本数

することが認められ、築後年数の増加につれてひび割れ本数が増加することが再確認できる。なお、同図には、ロジスティック曲線(式(1))が示されているが、図中の曲線は実測値とベストフィットするように係数Kと $\alpha$ と $C_0$ が同定されている。

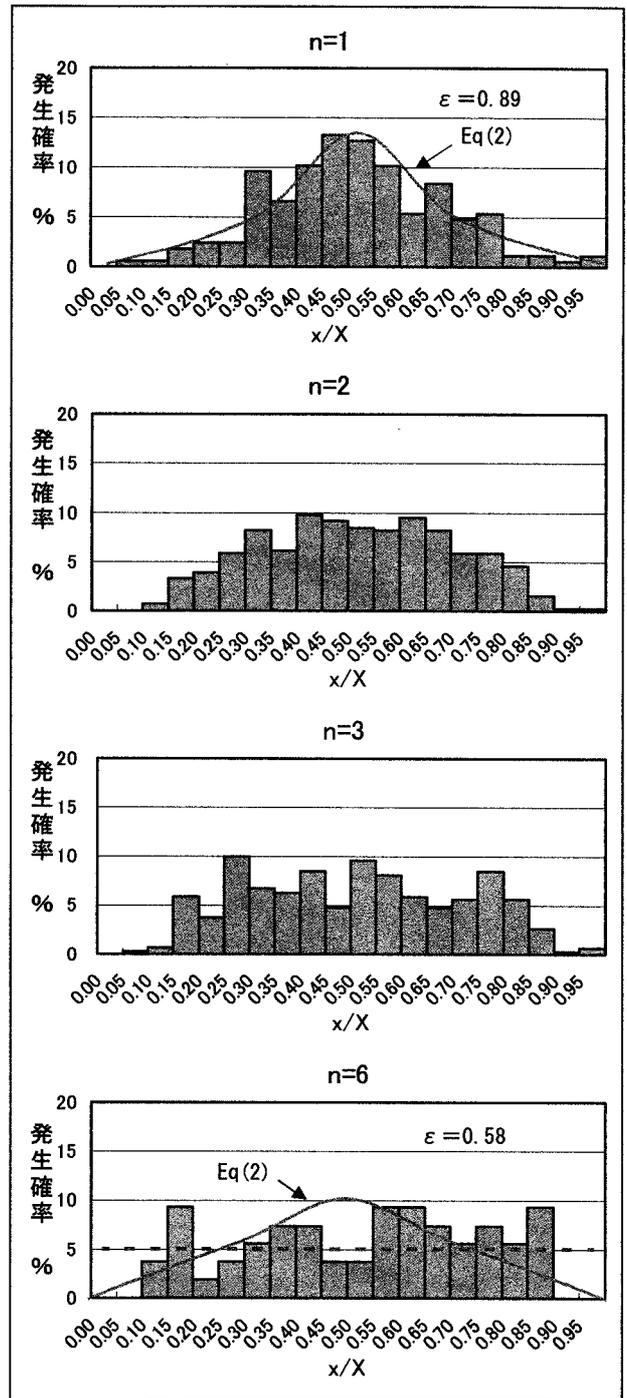
図-7 ひび割れ発生位置とひび割れ発生確率  
( $\epsilon$  : 相関係数)

図-7 に例示されているように、ひび割れ発生位置は、ひび割れ本数  $n$  により変化し、 $n=1$  の場合はほぼパラペット中央部にひび割れが発生する頻度が高いことが認められる。また、 $n=2$  では  $x/X=0.3$  および  $0.6$  付近、 $n=3$  のときは  $x/X=0.3$ 、 $0.5$ 、および  $0.7$  付近にひび割れが幾分集中するようであるが、しかし  $n \geq 4$  では、パラペット天端部全体にひび割れが発生する傾向が強くなることが判明する。このことは、図-7 に同時に示されているガウス分布式(式(2))と実測値との相関係数  $\varepsilon$  が  $n=1$  の時  $0.89$  と高いが、 $n=6$  の場合は  $0.58$  に低減し、むしろ一様分布の値(5.1%)に近くなることから確認できる。
