# 西湘バイパスの被災原因の検討

## INVESTIGATION OF CAUSES OF DAMAGES OF SEISHO-BYPASS HIGHWAY

The Seisho-bypass highway runs along the Seisho coast facing the Sagami Bay. On September 6, Typhoon 0709 attacked this coast with rough waves, and the road of this highway was severely damaged over 1.1 km length, resulting in full traffic stoppage. During this typhoon, maximum significant wave height reached 6 m with a wave period of 14 s. Damages of the road were investigated through the field observation. Strong waves attacked the coastline from the Southeast, which is in contrast to the ordinary wave direction of the Southwest. Due to this oblique wave incidence, westward longshore sand transport was developed. Along this coast, the submarine canyons develop at several locations, and part of sand transported by longshore sand transport is considered to be flowed out of the submarine canyons, causing net loss of sand.

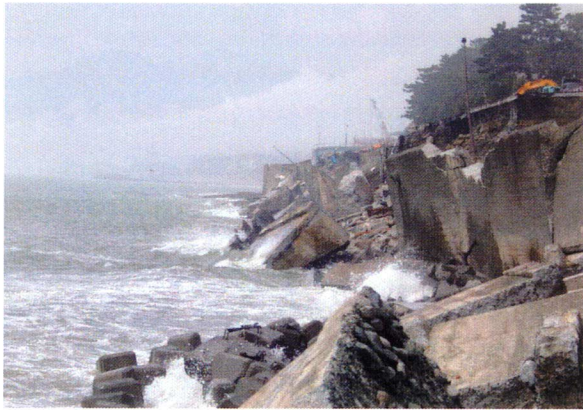
図-2 西湘バイパスの被災状況 (9月9日撮影)

台風襲来直後の9月9日午前、被災状況調査を行った。西湘バイパスが最も激しく被災した箇所付近の被災状況を図-2に示す。道路擁壁が倒壊し、砕波が壊れた擁壁に直接作用している。被災区域前面には砂浜は全く存在せず海面と直接接している。図-3は、二宮インターからの進入路にかかる銀波橋の橋脚にもたれかかった擁壁状況である。橋脚のフーチングの下には空洞ができており基礎杭が見える。後述の図-9に示すように被災前この橋脚の基礎は砂に埋まっており、この付近では地盤高がほぼ3m低下した。

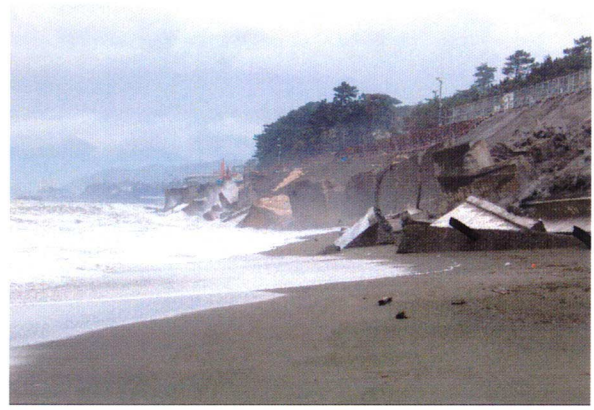
図-4 西湘バイパス被災区間を東側から望む  
(10月8日撮影)

被災後の10月8日には再度の現地踏査を行った。図-4は西湘バイパスの被災区間を東側から望んだものである。道路擁壁が倒壊しその一部は砂に埋まっているが、前方では倒壊した擁壁に直接波が作用している。これより写真撮影位置から西側ほど侵食が著

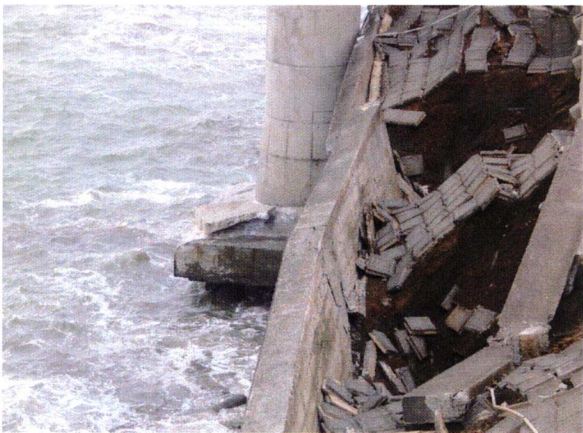
図-3 銀波橋橋脚部の被災状況 (9月9日撮影)

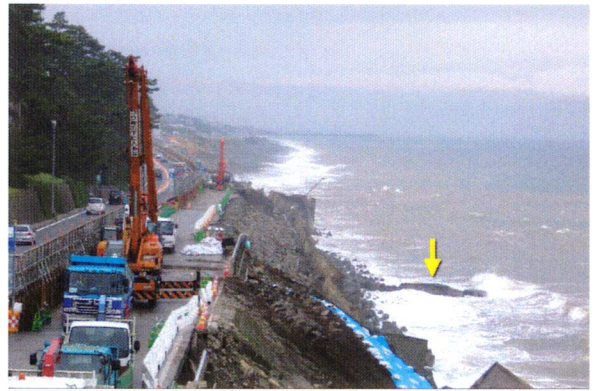
図-5 銀波橋上から被災区間を東向きに望む  
(10月8日撮影)

しく、それに対応して道路の被災度が高まったことが分かる。図-5は銀波橋上から被災区間を東向きに撮影したものである。被災区間の東側では大磯港側から延びてきた汀線が陸側に大きく後退し、被災区間が海側に著しく突出していることが注目される。図-6は、銀波橋上から西側の被災区間を遠望したものである。被災区間の西端には○印で示す金波橋があるが、そこでも著しい地盤高の低下が起きた。10月8日当時には災害復旧のための仮設道路が捨て石で造られつつあった。

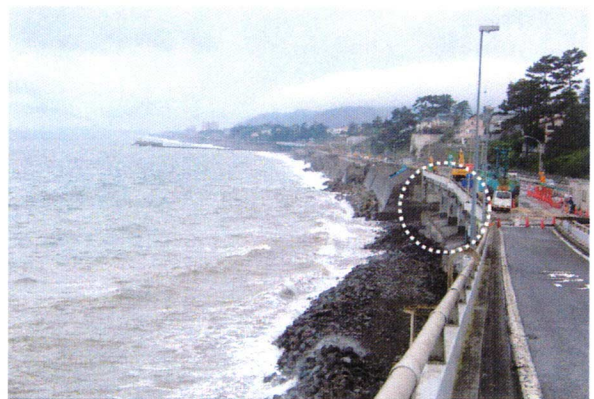
図-6 銀波橋上から被災区間を西向きに望む  
(10月8日撮影)

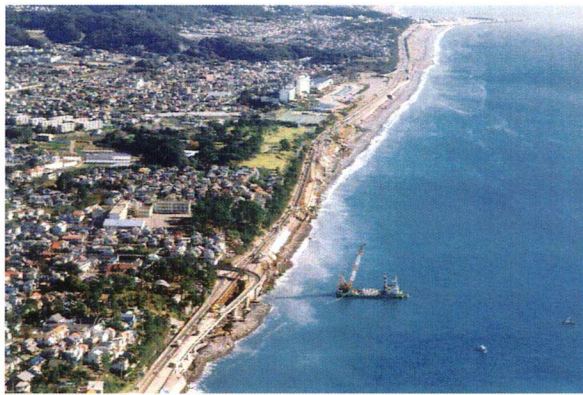
図-7 被災区間の斜め空中写真（11月13日撮影）

図-7は被災後約2ヶ月の経過した2007年11月13日撮影の斜め空中写真である。被災区間では災害復旧工事が行われているが、大磯港から西向きに伸びてきた汀線は被災区間で途切れ、被災区間前面では前浜が完全に消失したままである。大磯港側からの汀線を延長するとその先に被災区間があり、それがあたかも突堤のように沿岸漂砂を阻止したように見える。

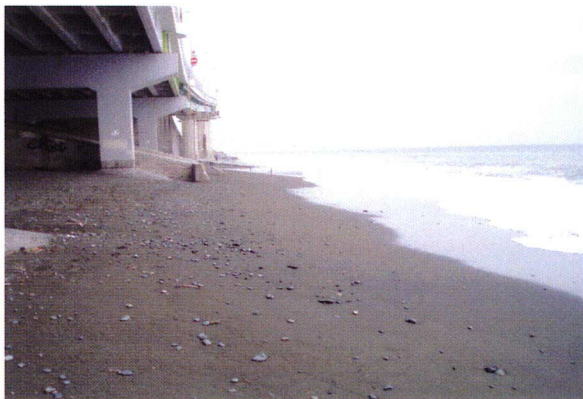
図-8 金波橋直下の海浜状況（2007年9月4日撮影）

著しい被害を受けた金波・銀波橋周辺では災害前に写真撮影が行われていた。図-8は、2007年9月4日における金波橋直下の海浜状況である。台風襲来2日前の海浜状況を表す非常に貴重な写真であり、幅20m程度の砂浜が広がっていた。同様に図-9は、2006年12

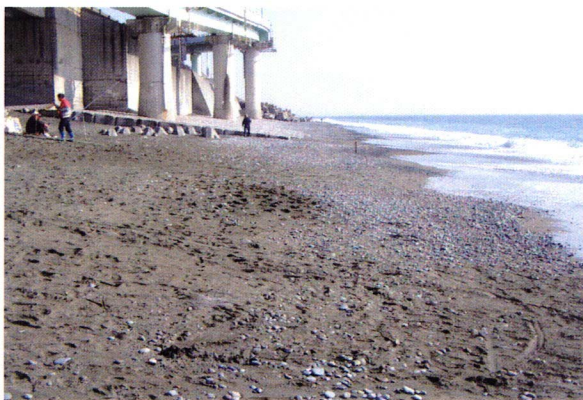
図-9 銀波橋直下の海浜状況（2006年12月1日撮影）

月1日における銀波橋直下の海浜状況である。銀波橋の橋脚の基部は海浜上に並べられた平ブロックによって守られていた。写真手前側が金波橋になるが、その前面には少なくとも20m程度の前浜があったことが明らかである。

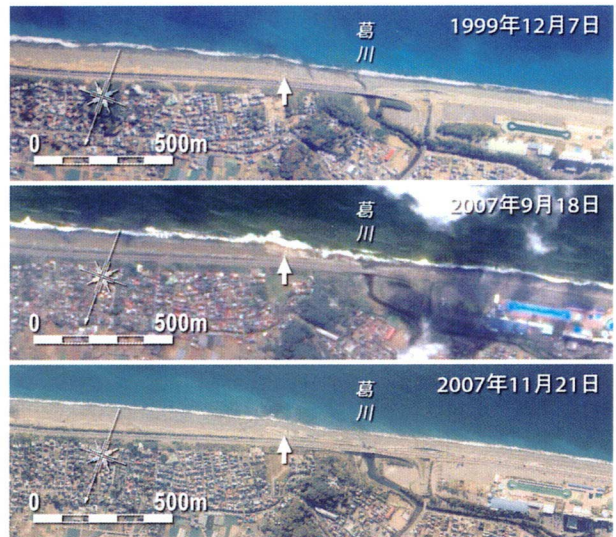
図-10 葛川河口周辺の空中写真

災害前後における汀線変化を3時期（1999年12月7日、2007年9月18日、同年11月21日）の空中写真をもとに比較した。これらのうち2007年9月18日はALOS衛星画像であり、それ以外は空中写真である。まず、葛川河口の東約270mでは従来砂礫に埋っていた基盤岩が露出した。図-10は同一区域を切り出したものである。1999年には図に矢印で示す岩盤位置で東西の汀線がわずかにずれていたものの、岩の両側の汀線は連続的に伸びていた。しかし台風直後の9月18日では岩盤の西側が著しく侵食され、広い範囲で岩盤が露出した。しかし11月には露出した岩盤が海側から

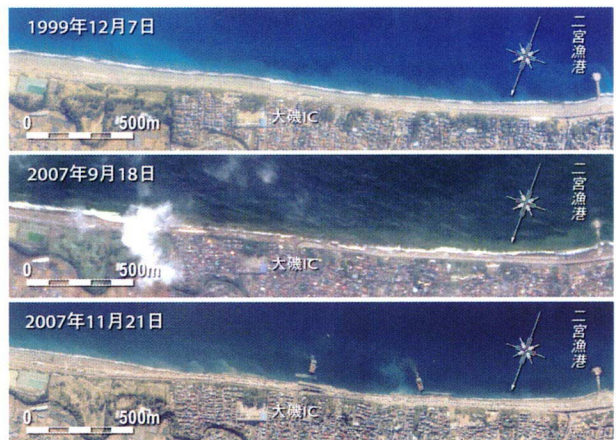
図-11 西湘バイパス被災区間周辺の空中写真

西湘バイパスの被災区間周辺では、図-11のように1999年には汀線が緩やかに湾曲しつつ突出していたが、9月18日の画像では被災区間で前浜が完全に消失した。11月21日の写真では、被災区間の東側と二宮漁港付近には砂浜があるが、被災区間の前浜は消失したままである。大磯港側から伸びてきた汀線は、突出した被災区間が突堤効果を発揮したため、砂の流出が阻止されているように見える。さらに森戸川河口周辺の変化を図-12に示す。1999年には森戸川河口の東約1.3kmにあるわずかな海岸線の突出部（図の矢印）を除けば、汀線はなだらかに伸びていた。しかし9月18日にはこの突出部の西側で汀線が後退し、11月21日に至っても汀線は凹状に後退したままである。一方、河口西側の3基の突堤では汀線形状から判断していずれの時期も東向きの沿岸漂砂が卓越している。両者を考え合わせると、森戸川河口付近が沿岸漂砂の会合点となって汀線が前進しなければならないが、それが全く見られないことは、土砂が森戸川沖の海底谷から沖向きに流出した可能性が高いことを示す。

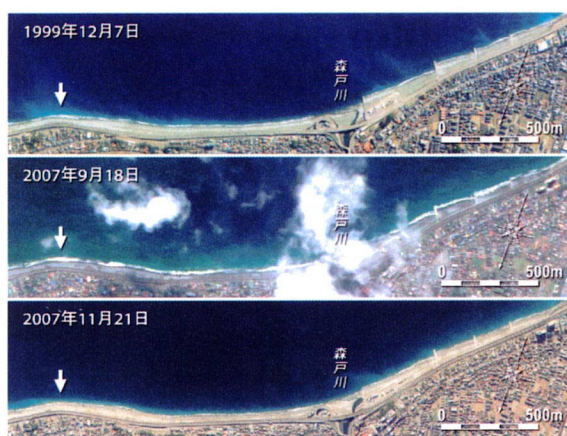
図-12 森戸川河口周辺の空中写真

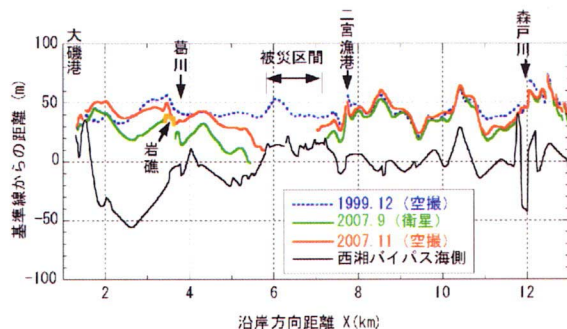
図-13 空中（衛星）写真に基づく汀線変化

上記汀線変化を定量化するため、3時期の空中写真をもとに汀線変化を算出した。その際、西湘海岸では図-1のように海岸線形状が緩やかに湾曲しているの、初回の1999年の汀線に沿って平滑な曲線座標を定め、この座標を基準として汀線変化を求めた。読み取り結果については汀線の沿岸方向の変化を顕著に表すため、岸沖・沿岸方向距離を大きく歪ませて表示した。結果を図-13に示す。1999年と2007年9月の汀線変化を比較すると、大磯港以西で汀線が後退したが、葛川近傍の岩礁位置では西側の汀線後退が著しい。また被災区間では最大40mも汀線が後退し、西湘バイパスが露出している。二宮漁港付近では汀線変化は小さいが、森戸川河口の東側隣接部では再び汀線の後退が著しい。その後11月までの変化では、大磯港から被災区間の間で大きく後退した汀線がかなり戻っている。これは現地でも確認されており、高波浪により前浜土砂が削り取られて浅海域に堆積したが、それが岸向き漂砂で再び打ち上げられたことによる。両者の期間は約2ヶ月であり、岸向き漂砂が起こるに十分な期間であることから、浅海域の土砂の大部分が前浜に打ち上げられたと仮定すると、1999年と2007年11月の汀線変化から算出される前浜減少面積 $6.3 \times 10^4 \text{m}^2$ に移動高 $8.2 \text{m}^{2/3}$ を乗じた $5.2 \times 10^5 \text{m}^3$ が森戸川河口沖の海底谷からの損失になったと推定される。

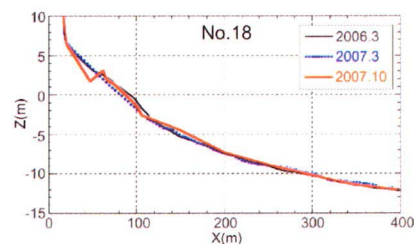
西湘海岸では神奈川県が定期的に深浅測量を行ってきている。以下では災害前後における海浜縦断面の比較を行った。まず図-14は大磯港の西0.5kmの測線No.18の縦断面形変化である。ここでは上方に凹な縦断面形であるが、2007年3月と10月の比較では後浜が侵食され、土砂が沖向きに運ばれて水深9m以浅に堆積

図-14 縦断面形変化（測線No.18）

したことが分かる。しかし9m以深では地形変化は生じていない。これより波による地形変化の限界水深( $h_c$ )がほぼ水深9mにあったことが分かる。葛川河口左岸にある岩礁近傍の測線No.15でも、図-15のように汀線から陸側が大きく削り取られ、逆に水深4mから9mでは堆積が起きた。この場合も $h_c$ はほぼ9mにある。図-16は被災区間の測線No.10の縦断形変化である。ここでは陸の地盤高が最大約2.5m低下し、侵食された土砂が水深9mまで落ち込んでいる。図-17は二宮漁港の東0.5kmの測線No.4の縦断形変化である。ここでも浅海部が侵食され、土砂が沖向きに運ばれたが、他の測線と異なり水深13m付近まで堆積が生じているように見える。

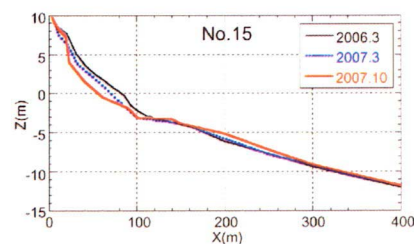
図-15 縦断面形変化（測線No.15）

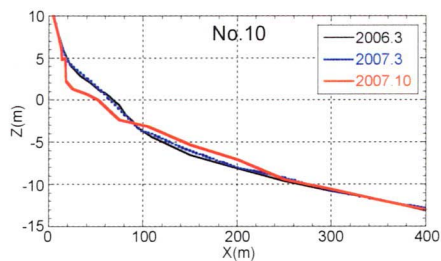
図-16 縦断形変化 (測線No.10)

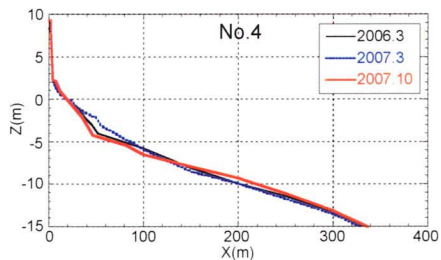
図-17 縦断形変化 (測線No.4)

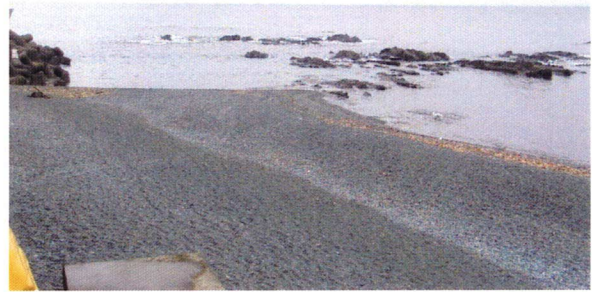
a. 2007年7月2日

大磯港の防波堤は沿岸漂砂に対して固定境界を与えているが、災害前後にこの防波堤隣接部の写真撮影を行った。図-18(a)は2007年7月2日に防波堤に隣接する岩礁を撮影したものであるが、岩礁が消波効果を発揮したため背後には砂礫が堆積し、トンボロが形成されていた。しかし災害直後の9月12日にはトンボロを形成していた砂礫が流出し基盤岩が現れた(図-18(b))。基盤は白い部分とその海側の黒い部分に分かれており、前者は常時砂礫に埋もれていたため紫外線や波浪の作用を受けなかった部分と考えられる。そのようにして砂礫に埋っていた岩盤が露出した。写真のすぐ左側には防波堤があることから西向き(左)向きの沿岸漂砂によって砂礫が運び去られたと推定される。

図-18 大磯港に隣接する岩礁

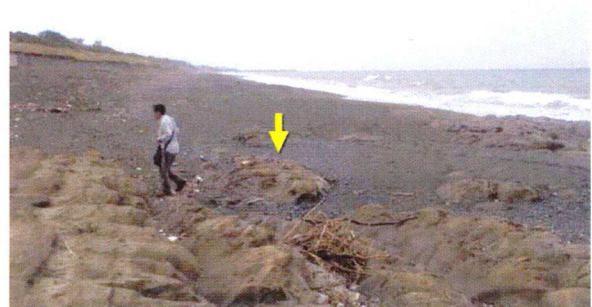
a. 東側

3.1で述べたように、葛川河口の東約270mでは従来砂礫に埋っていた基盤岩が露出した。図-19(a)は露出した岩盤の東端から大磯港方面を望んで10月8日に撮影したものである。10月8日には岩盤の東側直近で

図-19 葛川河口東側に露出する基盤岩の状況 (2007年10月8日撮影)

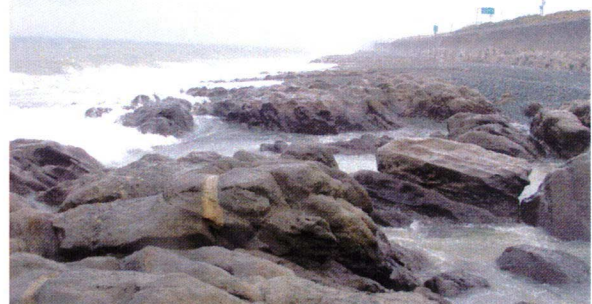
b. 西側

はバームが形成されていた。一方、岩盤の西端部では図-19(b)のように地盤高が低下し、個々の岩が孤立していた。このように岩盤を挟んで東側では砂礫が堆積し、西側では侵食されているという事実は、高波浪時西向きの沿岸漂砂が卓越したことを示唆する。その後同じ地点の11月20日の踏査では、同じ場所がそれぞれ図-20(a), (b)のように変化し、砂礫の堆積により露出した岩盤が再び砂礫で埋まった。

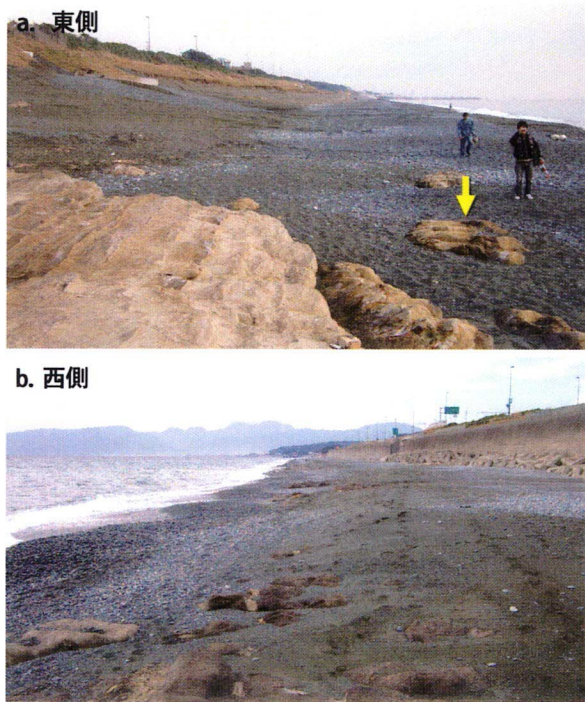
図-20 葛川河口東側に露出する基盤岩の状況  
(2007年11月20日撮影)

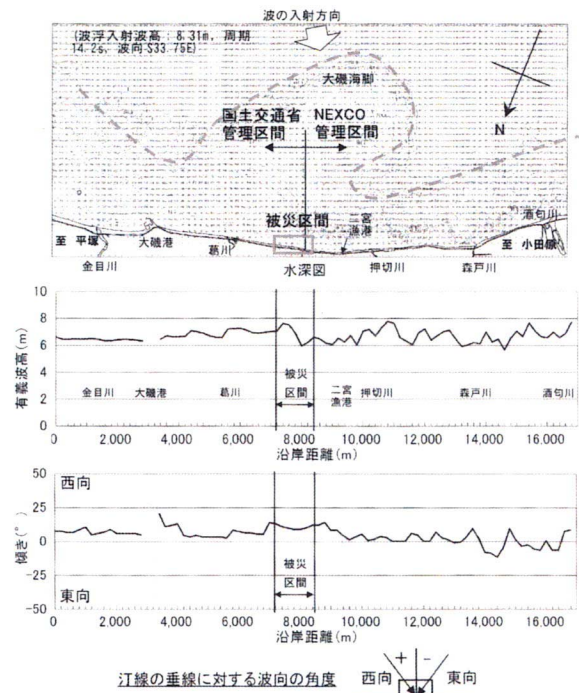
図-21 波浪変形計算結果

りの方向から波が入射したと考えると矛盾しない。そこで、波の入射方向をSSEより11.25°東寄りから入射させ、その条件で海岸線各地点の碎波点における波向を求めた。波高8.3m、周期14.2sの波(波高:波浮港の6日22:20の観測値、周期:平塚6日11:00の最大周期)をS33.75°Eの方向から入射させた結果が図-21である。この場合、潮位は湘南港における6日24:00の潮位を用いた。

これによれば、大磯港～森戸川河口で全体的に西向きの沿岸漂砂が生じるが、森戸川河口西側では東向きの沿岸漂砂が卓越することとなり、汀線変化解析の結果をうまく説明できる。またとくに被災区間では大きな波向角となるとともに、二宮海脚による屈折により波高の増大も起きている。これより、被災区間が集中的に侵食され、森戸川河口へと東側から移動してきた砂礫は海底谷への損失に繋がったと考えられる。今回の高波では沖向き漂砂も起きたが、沖向きに運ばれた砂礫はほぼ $h_c=9\text{m}$ 以浅に堆積し、その後2ヶ月で前浜の復元が進んだことから、急勾配海浜を除けば深海への土砂損失とはなりにくく、結果的に土砂損失は主に森戸川河口沖の海底谷を経由した沖向き損失であったと考えられる。
