# 茨城県成沢・多賀・河原子海岸の侵食実態

## BEACH EROSION ON NARUSAWA, TAGA AND KAWARAGO COASTS IN IBARAKI PREFECTURE

Beach changes on the Narusawa, Taga and Kawarago coasts in Hitachi City in Ibaraki Prefecture were investigated on the basis of the aerial photographs and field observation. The shoreline changes between 1984 and 2006 were studied. Sea cliff extends along these coasts, and narrow sandy beaches have been formed mainly by the sand supply from small rivers. The breakwaters of Kawarago port and Ohse fishing port were constructed, resulting in the formation of the wave shelter zone. Longshore sand transport from outside to inside the wave shelter zone was induced, causing erosion outside the wave shelter zone and accretion inside it. In the eroded zone, sea cliff is exposed to waves and abrasion by gravels is underway. To protect these beaches, comprehensive management such as the sand recycling is required.

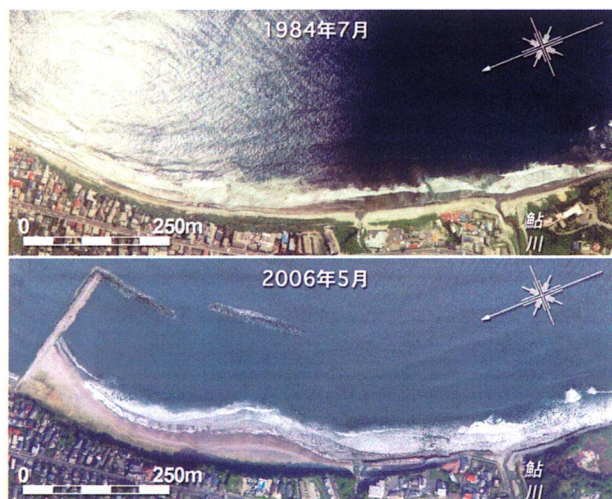
図-4 区域Aの拡大空中写真

図-4, 5, 6は、図-3の矩形領域A, B, Cを拡大して示す。区域Aでは、鮎川河口の前浜の消失と会瀬漁港の南側に隣接する2基の離岸堤背後での堆砂がよく対応していることがわかる。すなわち、1984年の前浜は、鮎川河口を中心としてやや北側に偏った広がりを持っていたが、2006年ではこの前浜は完全に消失し、離岸堤背後での規模の大きな舌状砂州によって変わった。1984年と2006年で前浜面積を比較すると、2006年のほうが大きい。このことは区域Aの南端境界を横切って南側の多賀海岸からも沿岸漂砂によって砂が運び込まれたことを表している。多賀海岸中央部の区域Bでは、1984年には海蝕崖の基部に並んだ集落の前面に幅約30mの砂浜が連続的に伸びていた。しかし2006年には砂浜幅が狭くなり、また1984年当時はdry beachであったが2006年ではwet beachになったことから、海浜地盤高も低下したと推定される。河原子海岸の区域Cでは、1984年には

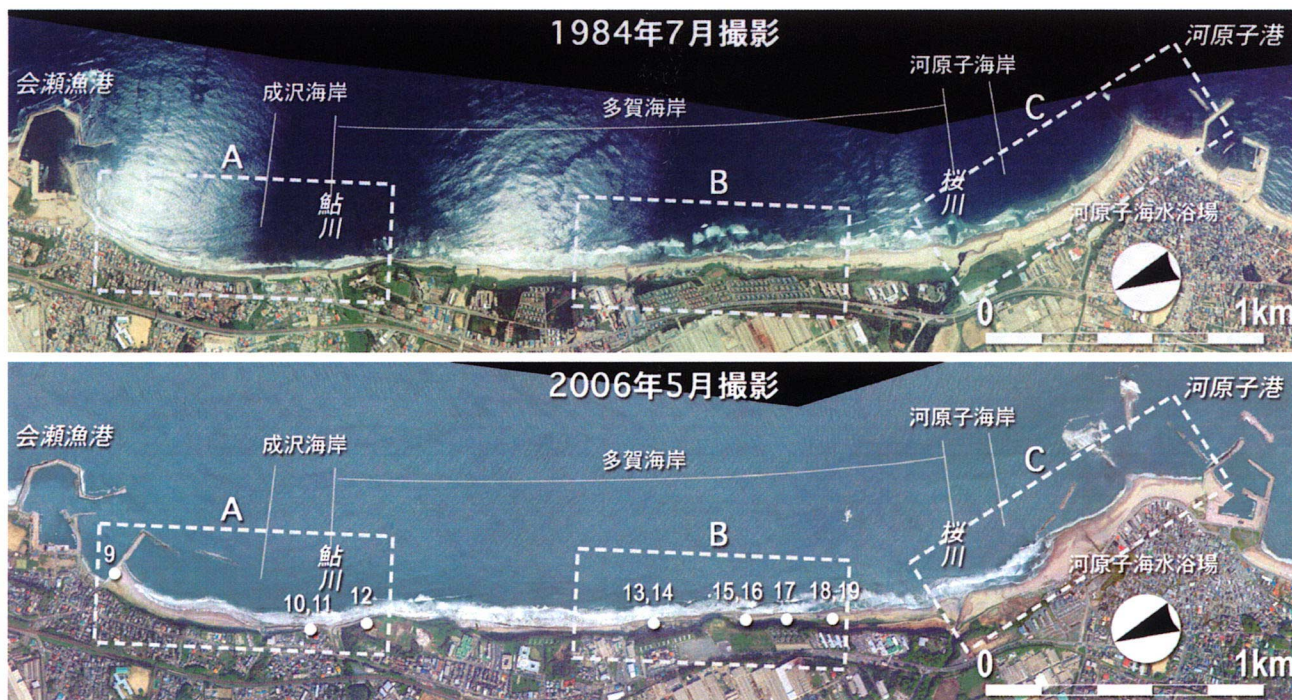
図-3 会瀬漁港から河原子海岸までの空中写真の比較

図-3 は 1984 年 7 月と 2006 年 5 月撮影の空中写真を示す。対象地区北端には会瀬漁港、南端には河原子港が位置し、その間の長さ約 4.0km の海岸線が研究対象であり、北端の会瀬漁港に隣接するのが延長 250m の成沢海岸、この区域への流入河川である鮎川と桜川河口の間の約 2.2km が多賀海岸、そしてその南側の 180m 区間が河原子海岸と呼ばれる。対象区域の中央から北側では海蝕崖の発達が良好で、逆に南側の河原子海岸では砂浜が広い。

1984 年には半円形の防波堤と、その入口に伸びた平行防波堤（東側の長い防波堤を南口防波堤、西側を南防砂堤と呼ぶ）は既に存在したが、漁港南側の成沢海岸との間の防砂突堤と 2 基の離岸堤は未設置であった。したがって 1984 年当時、会瀬漁港の半円形状に突き出た防波堤と、漁港入口の平行防波堤による波の遮蔽域は成沢海岸にまで及んでいたと推定できる。2006 年になると、漁港南側に長さ 240m の防砂突堤と、堤長 150m の離岸堤が 2 基建設されたが、これらの離岸堤はその背後に波の遮蔽域を形成したため、舌状砂州の形成が著しくなり、砂浜が広がった。鮎川河口部には 1984 年当時前浜があったが、2006 年には前浜がほぼ完全に消失したことから、成沢海岸以南の海岸から沿岸漂砂によって砂が北向きに運ばれ、離岸堤背後に堆積したと考えられる。同様にして、南端の河原子港では元々沖合にある岩礁の背後に舌状砂州が形成されていたが、岬

の北側に新たに離岸堤が造られ波の遮蔽域が形成された結果、その背後に規模の大きな前浜が形成された。前浜形成に必要な砂は主に桜川河口以北の多賀海岸から運ばれ、結果として多賀海岸では前浜が消失した。以上のように対象地区では両端の漁港・港湾に防波堤と離岸堤が建設された結果、中央部の砂浜が削られるという変化が起きた。

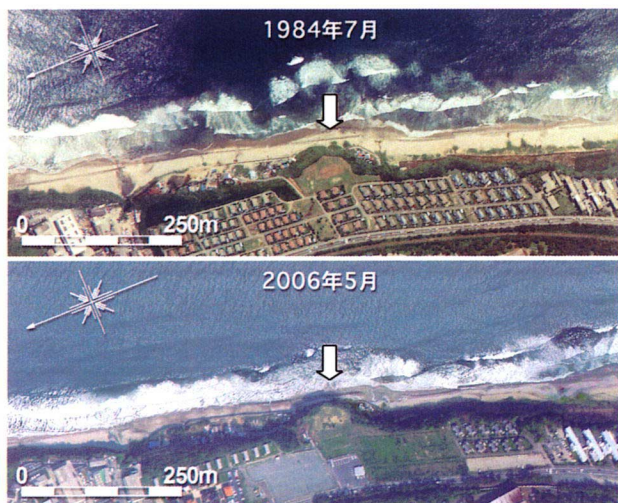
図-5 区域Bの拡大空中写真

多賀海岸中央部の B 地区では、図-5 の矢印で示す突出した岬北側の細長い土地に集落があった。ここでは汀線が後退し侵食が進んでいる。図-13 は、

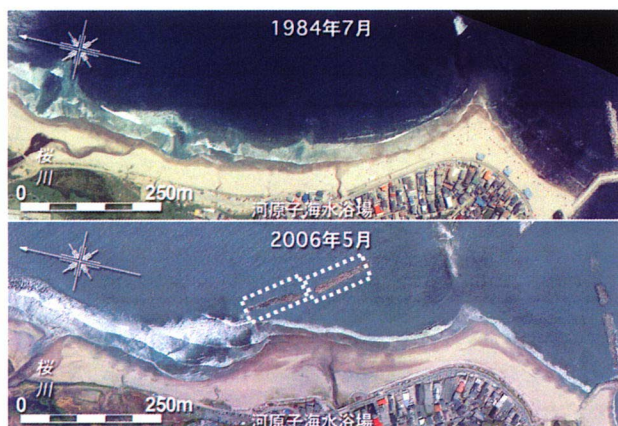
図-6 区域Cの拡大空中写真

なだらかな弓状の汀線が延びていたが、2006年までには河原子海岸に図-6の破線で示すように、2基の離岸堤が設置された結果、それらの背後に砂が堆積し、規模の大きな舌状砂州が発達した。

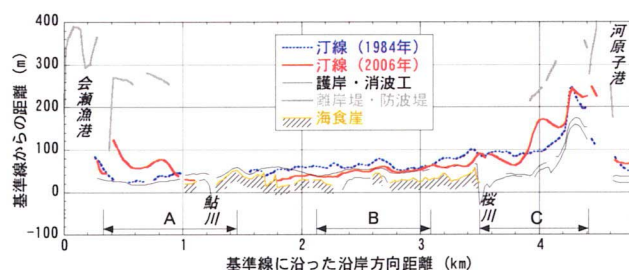
図-7 基準線から汀線までの冲向距離

上記の空中写真の判読結果を定量化するために、会瀬漁港から河原子港までの区域について1984年の空中写真の汀線に沿って平滑な曲線座標を定め、この座標を基準として汀線変化を調べたのが図-7である。会瀬漁港の南側隣接部と河原子港の北側隣接部では堆砂が進み、鮎川河口と桜川河口に挟まれた中央部では汀線の後退が進んでいる。とくに鮎川河口の南側隣接部では前浜の消失に伴い海蝕崖に波が直接作用する状況となった。さらに汀線変化量を見やすく表示したのが図-8である。1984年から2006年までの汀線変化量の沿岸分布であるが、会瀬漁港の隣接部では最大93m、河原子港の離岸堤背後では最大76m汀線が前進し、これらと対照的に中央部の多賀海岸では平均14m汀線が後退した。さらに会瀬漁港近傍と河原子港近傍における汀線前進域と、多賀海岸の汀線後退域それぞれについて前浜面積の変化量を計算すると、3.9万 $\text{m}^2$ 、4.2万 $\text{m}^2$ と

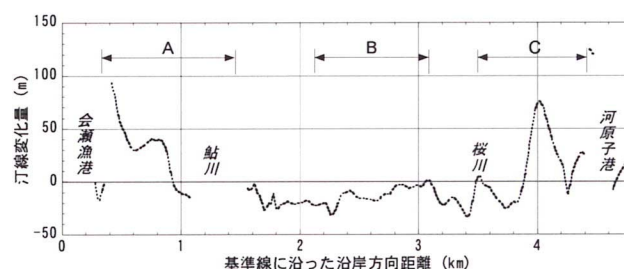
図-8 1984年から2006年の汀線変化

なって両者はほぼ均衡している。

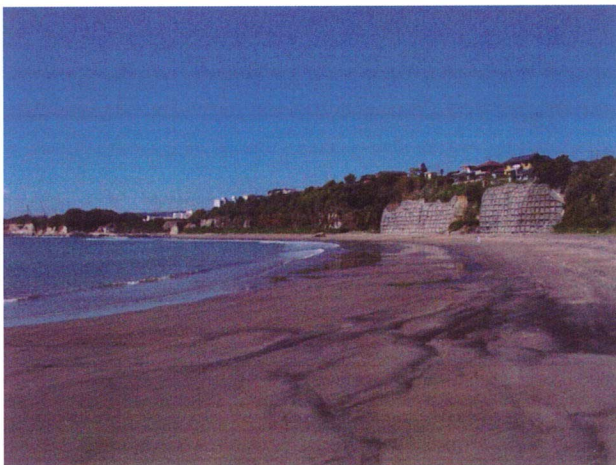
前節までに調査区域の長期的な海岸状況の変遷を明らかにしたが、2007年5月21日、侵食状況の詳細を現地踏査によって調べた。現地踏査は会瀬漁港から河原子海岸へと行った。図-9から図-19の撮影地点番号を図-3に示す。会瀬漁港南側の防砂突堤付近では、図-8に示したように汀線が大きく前進している。図-9は、会瀬漁港南側の防砂突堤上から南向きに海浜状況を撮影したものであるが、2基の離岸堤の背後に広大な遮蔽域ができて前浜が広がっている。細砂が非常に多く堆積した結果、緩勾配の海浜が形成されている。

図-9 会瀬漁港の遮蔽域に堆積した砂

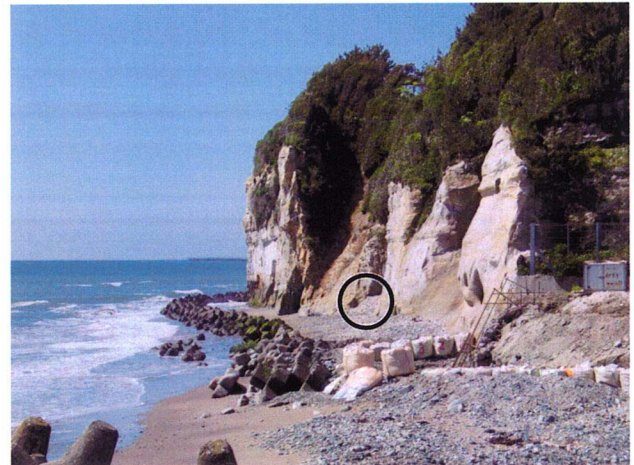
面を望んだものである。成沢海岸は鮎川河口左岸に位置し、1984年当時は前浜があったが2006年までに北向きの沿岸漂砂によって砂が削り取られた場所である。現況では、直立護岸とその前面に置かれた大量の消波ブロックによってぎりぎり守られているが、異形ブロックは沈下し越波が激しい海岸となっている。図-11は、図-10の撮影地点から逆方向を望んで撮影したもので、鮎川河口左岸の状況を示す。現況では、海食崖前面に消波堤が連続的に設置されているが、満潮時には海食崖に直接波が当たる条件となっている。この状態では、海蝕崖では波の浸蝕作用が加速され後退せざるを得ない。侵食以前には海蝕崖前面に前浜があって波の作用が海蝕崖に及ぶにくかったが、現況では波が容易に作用し崩壊が起りやすい状態に変化している。

図-11 鮎川河口

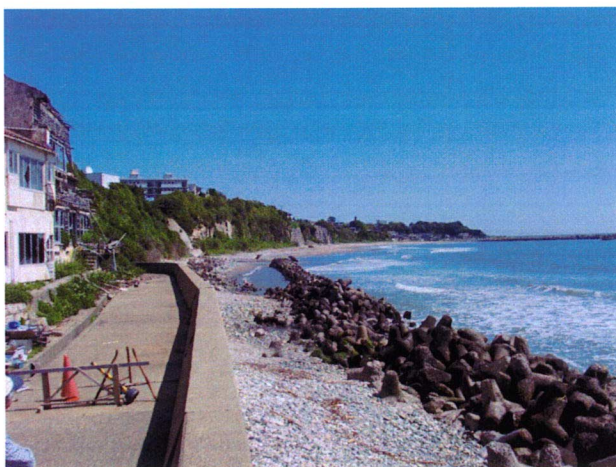
図-10 成沢海岸から会瀬漁港方面を望む

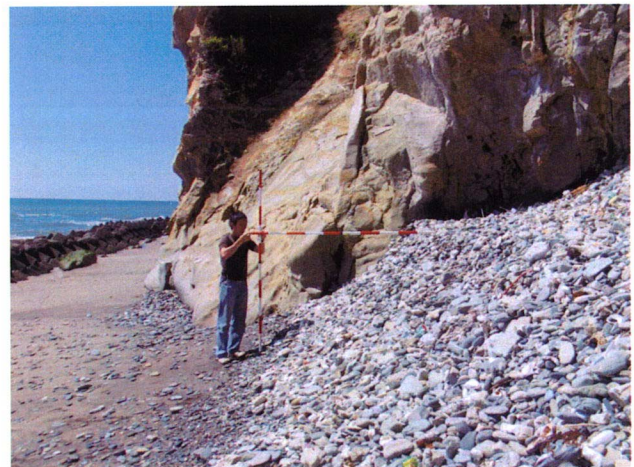
鮎川河口南部では、図-11のように海蝕崖がほぼ連続しているが、○印で示す海蝕洞には図-12のように鮎川からの供給礫が波によって大量に打ち込まれ、前浜勾配1/1.7で堆積しているのが見出された。細砂層の上に礫のみが急勾配で堆積している。現況で礫は海蝕洞全体を埋めているから、波の作用はあっても波浪のエネルギーは減衰し、海蝕洞の先端まで到達しないと考えられるから、少なくともこの海蝕洞については防護されているが、鮎川からの海岸への礫の供給量は小さいと考えられるので、河口

図-12 前浜勾配の測定状況

から離れた場所にできた海蝕洞では、空洞の一部のみ満たして礫が堆積している。このため直接的な波の作用がある場合礫による摩耗効果によって海蝕洞の侵食が助長される恐れが大きい。このように鮎川河口周辺では波の遮蔽域形成に伴って誘起された沿岸漂砂によって砂が運び去られた結果、海蝕崖の後退が著しくなる現象が起きている。

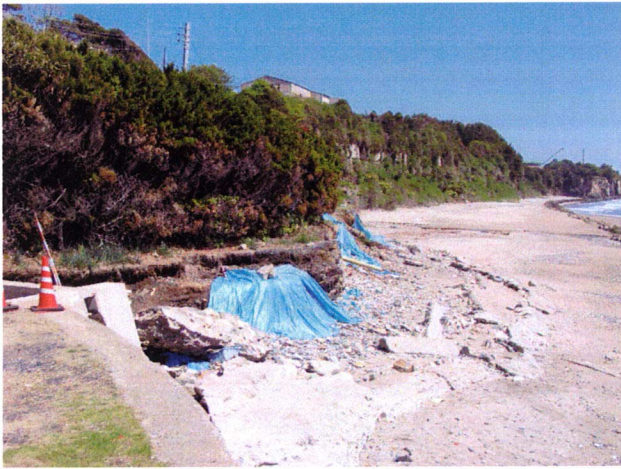
図-13 壊れた護岸と背後地の侵食

壊れた護岸と背後地の侵食状況を示すもので、海浜に残されたコンクリートののり先を滑らかに結ぶ線が被災前の海岸線であった。護岸の巻き込み部の先が壊れている。護岸の破壊によって現れた露頭面には図-14 に示すように多くのゴミが現れた。これよりこの護岸は、もともと海浜地のゴミ捨て場を取り囲むように造られたと考えられる。図-15 は、図-5 の矢印で示す岬を南側に回り込んだ位置にある家屋を撮影したものである。図のほぼ中央には孤立家屋への送電のためのコンクリート電柱が立っている。この区域は図-5 によれば侵食前には 30m 幅の前浜があったが、wet beach の幅が広がったことから、2006 年では侵食と同時に前浜地盤高の低下も起きていると見られる。図-16 は図-15 に示した孤立した家屋の南側隣接部の侵食されたのり面の露頭である。崖面を見ると礫層や様々な廃棄物が混ざっていることから、この位置で盛土により道路が造られたが、それが侵食によって削り取られたことが分かる。一方、多賀海岸南部では砂丘の発達が見られるが、そこでも侵食が進みつつあることが分かった。図-17 は遠方に見える侵食された砂丘である。また砂丘の侵食状況を詳細に調べたのが図-18、さらに砂丘にできた浜崖の南部への広がり状況を撮影したのが図-19 である。図-19 では高さ 2m もの浜崖が南側へと連続的に延びている。この砂丘は、当地で卓越

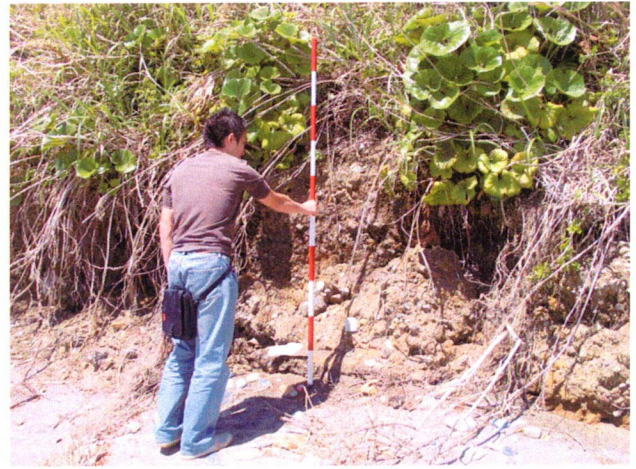
図-16 浜崖の拡大写真

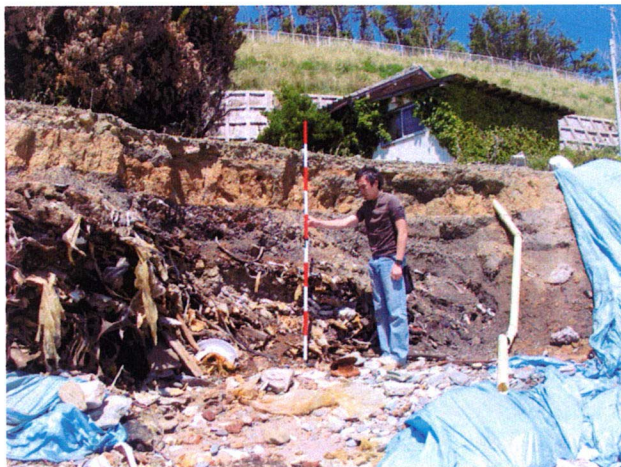
図-14 壊れた護岸と背後地の侵食

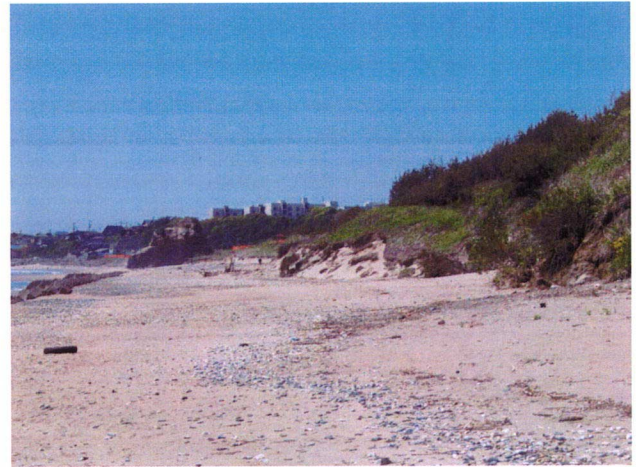
図-17 遠方に砂丘を望む

する北東風の作用により発達してきた。図-3 に示したように区域 B, C の境界付近では海岸線への法線方向が中央部の  $N109^{\circ} E$  方向から、南部の  $N77^{\circ} E$  へと変わる。このような海岸線方向が反時計回りの方向に曲がっているため、北東風の作用を強く受け、同時に南端に河原子の岬が突出していたため砂がたまりやすい環境条件にあったと考えられる。砂丘が形成されるためには粒径が  $0.1\text{mm}$  程度の細砂が潤沢に供給され、それが飛砂として陸側へ運ばれ堆積しなければならない。ところが図-17, 18, 19 に示す状況はそうにして細砂が堆積してきた環境条件が、堆積から侵食へと完全に反転し、現在では細砂が欠損状態になっていることを意味する。逆に河原子海岸の離岸堤背後では細砂が過剰に堆積して飛砂が問題となっている。対象地区中央部での砂の欠損と、両端部での過剰な集積が同時に起きていることが分かる。

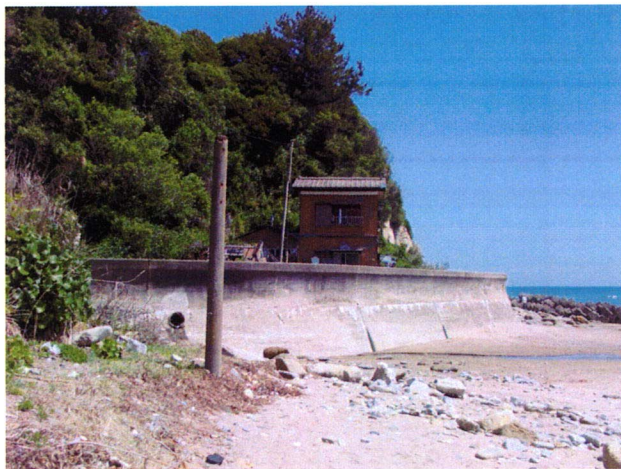
図-15 孤立家屋への送電のための電柱

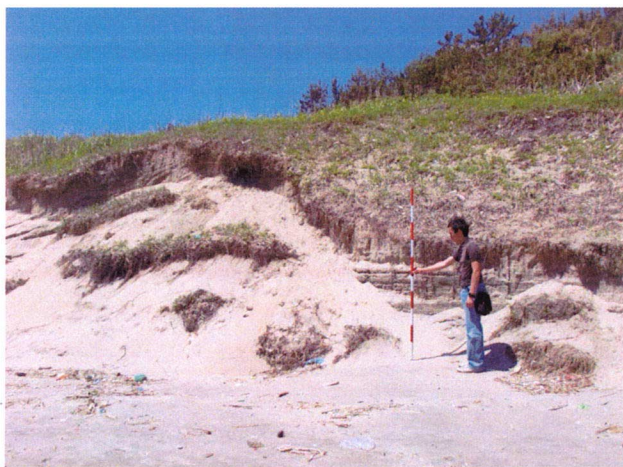
図-18 砂丘の侵食状況

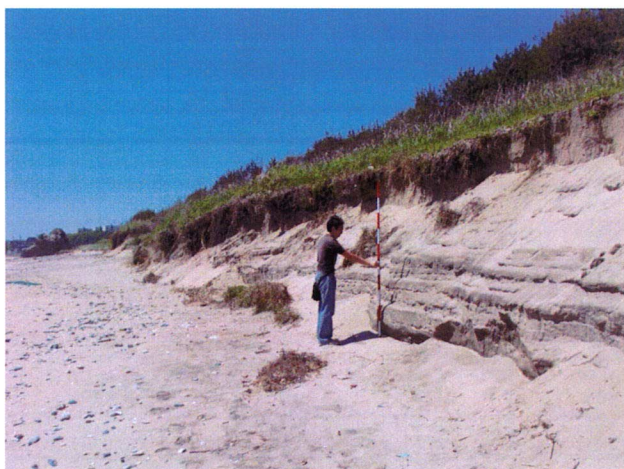
図-19 高さ2mもの浜崖

日立市の会瀬漁港から河原子港の間の海岸線にあつては、上述のように中央部での侵食と両端部での過剰な砂の堆積とが同時に起きた。北端の会瀬漁港では航路への堆砂が起これ、航路維持のために浚渫が行われ土砂は処分された。対象海岸は海蝕崖が発達しており、過去にこれらの崖が後退してきたが、その際、沖合の平均海面下約  $2\text{m}$  には海蝕台を残し、露岩域が形成されている<sup>2)</sup>。そして、これらの海蝕台の多くは良好な藻場となっている。このことから対象海岸は一般の砂浜海岸と比較して砂層厚が薄く、移動可能な砂の量が少ないと考えられる。このような条件のもとで対象区域の両端において波の遮蔽構造物が建設され、その背後で集中的な堆砂が起きたことに特徴がある。その場合、侵食区域を特徴付けるのは、侵食の結果海蝕崖に直接波が作用する条件ができてしまい、今後海蝕崖の侵食が助長されると見られることである。また海蝕崖への波力増大に留まらず、細砂分が流出した結果として礫が海岸に多く残され、それらが海蝕崖基部や海蝕洞に部分的に堆積して磨耗作用を助長させる可能性が高いことも危惧される。このような現象と反対に、河原子海岸にあつては細砂の集中的な堆積によって冬季の北東風の作用時に飛砂が著しいという問題も同時に起きている。これらの様々な状況を考えて、当海岸の今後の保全にあつては、波の遮蔽域への砂の逆流が少なく、汀線付近に留まる粒径の大きな成分の砂礫を用いて養浜を行うことが有効と考えられる。粒径が大きければ平衡勾配が大きいことから、砂礫の移動を防止する補助施設の規模も小さくできる利点がある。一方、漁港や港湾へ堆積した細砂は元々海蝕崖や流入小河川から供給された土砂であるが、近年では海蝕崖の侵食防止工事や河川改修に伴い細砂の供給土砂量が減少しているため、土砂処分を行えば土砂量の欠損が起こる。これを考慮すると堆積土砂についてもサンドリサイクルを行うことが必要と考えられる。
