# 人為的要因による北下浦海岸の侵食と 三浦海岸の堆積

EROSION ON KITA-SHITaura COAST AND ACCRETION ON MIURA COAST  
TRIGGERED BY ANTHROPOGENIC FACTORS

Long-term shoreline changes of the Kita-shitaura and Miura coasts were investigated on the basis of the aerial photographs and field observations. Beach erosion has been severe on the Kita-shitaura coast, because of the recurrent dredging of the navigation channel of Kita-shitaura fishing port and the disposal. In contrast, on the Miura coast, dredged materials were placed on the shoreline, resulting in widening of the foreshore. Thus, in this area, sand balance has been lost due to the anthropogenic factors. To improve this situation, the recycling of dredged sand is required instead of constructing hard structures.

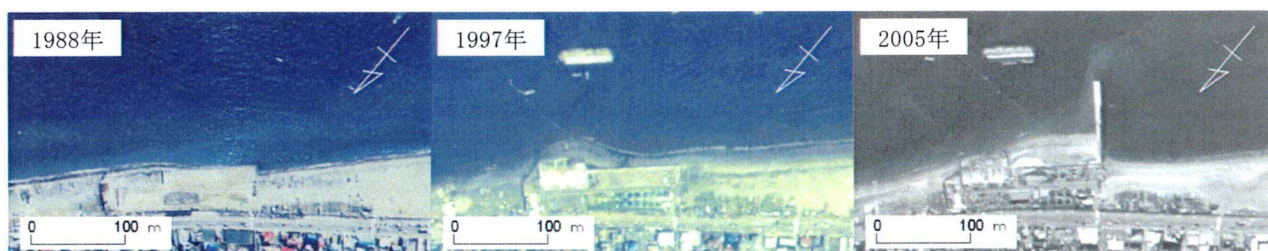
図-3 北下浦漁港（上宮田）の防波堤の建設経緯

**図-3** には別港の建設経緯を示す。別港では 1988 年には防波堤はなく、船揚げ場の斜路があったのみである。1997 年には長さ 60m の沖合防波堤が完成し、波の遮蔽効果が発揮されて舌状砂州が形成されている。2005 年には沖防波堤の南側に長さ 69m の防砂突堤が建設され、南北の海岸が分断された。

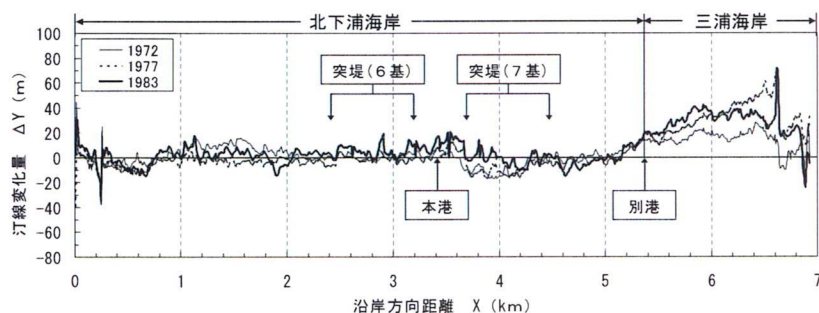
図-4 1966年基準での1972, 1977, 1983年までの汀線変化

4である。1972年は海岸に構造物が建設されていなかった時代の汀線変化であるが、別港の南側では堆積傾向を示す。1977年および1983年までの汀線変化でも、別港から南側での汀線の前進が継続している。このような別港の南側での特徴的な汀線変化に対して、別港以北では変動のみが顕著である。

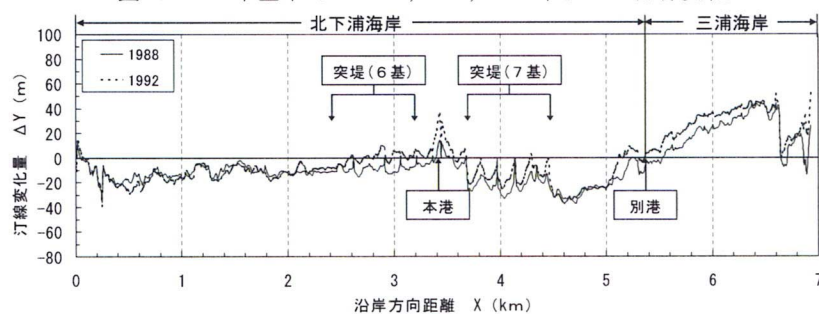
図-5 1966年基準での1988, 1992年までの汀線変化

図-5は1966年基準での1988, 1992年までの汀線変化である。本港と別港の間では1983年までは汀線変化が小さかったが（図-4参照）、汀線後退が著しくなり、最大37mの後退が見られた。また侵食が著しいため、本港と別港の間には突堤群が設置されたが、これらの突堤群が建設されても汀線の後退は止まっていない。また本港においては汀線の著しい突出が見られるが、これは防波堤背後に舌状砂州が

伸びたことによる。

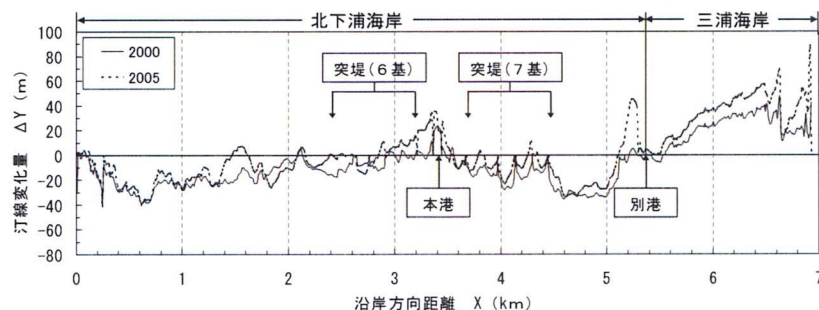
図-6 1966年基準での2000, 2005年までの汀線変化

図-6は1966年基準での2000, 2005年までの汀線変化である。別港は図-3に示したように、2004年以前には沖防波堤（離岸堤）のみであったが、2004年までには三浦海岸との境界に防砂突堤が伸ばされた。別港の北側の汀線は大きく凹んだままである。また本港の防波堤背後でも汀線が前進する一方、北下浦海岸では侵食が進んでいる。

同様に別港における浚渫の経緯を図-19に示す。浚渫土砂は、三浦海岸側、つまり別港の南側と北下浦海岸へと運ばれた。2005年までの総量はそれぞれ $6,160\text{m}^3$ と $2,590\text{m}^3$ である。これらのうち北下浦海岸へと運ばれた砂は本港の場合と同様、サンドリサイクルとなって損失にはならない。しかし三浦海岸側へと運ばれた砂は、別港の防波堤と突堤があるため南側に閉じ込められることになった。別港は図-3に示したように、北側には防砂突堤がなく、砂は沿岸方向には自由に移動できる。このため浚渫が行われるたびに本港と別港の間の砂は減少し、別港の南側では増加する。この結果図-6に示す汀線変化が生じたと考えられる。

したために、その分土砂量の減少を招いたと考えられる。また、別港では浚渫土砂が三浦海岸側へと運び出されているが、この結果は図-6 にあって三浦海岸の前浜が広がったと考えれば理解が可能である。当該区域では侵食が著しく進んでいるが、沿岸漂砂から見て閉じた系において侵食が進んできていることを考慮すれば、その主たる原因は漁港の航路維持のための浚渫にあるとせざるを得ない。北下浦漁港海岸のみで侵食が著しく、これと対照的に三浦海岸では前浜が広がることを自然の外力の変化から説明することは難しい。

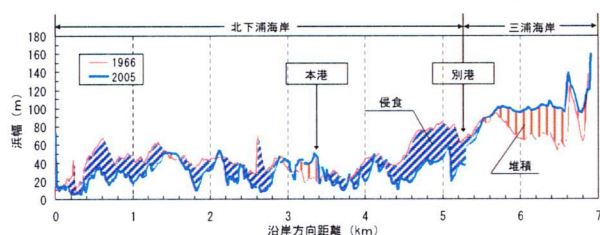
図-7 1966年と2005年における浜幅の沿岸分布

図-7は1966年と2005年における浜幅の沿岸分布を示す。1966年と比較して、北下浦海岸の本港より北側では全域で汀線が後退し、本港の背後では局所的な堆積が起きている。汀線の後退はとくに本港と別港の間で著しい。なお図-6の汀線変化で見られた別港北側での汀線の局所的な前進が図-7で見ら

れないのは、2005年の浜幅を1966年以降建設された船揚げ場から汀線までの距離として測ったためである。

次に、図-7 より海浜土砂量の減少量を推定してみる。図-7 において、1966年から2005年までの堆積・侵食面積を求めると、堆積面積は3.9万 $\text{m}^2$ 、侵食面積は8.6万 $\text{m}^2$ となる。この海岸では深淺データがないので移動高は明らかではないが、汀線付近が広く岩盤で覆われていることから、三浦半島西岸の

秋谷海岸における波による地形変化の限界水深2m<sup>2)</sup>を参考に、移動高をこれに等しいと仮定すると、堆積土砂量は7.8万 $\text{m}^3$ 、侵食土砂量が17.2万 $\text{m}^3$ となり、ネットでは9.4万 $\text{m}^3$ の欠損となる。この値は1990年から2005年までの浚渫による土砂欠損量約2万 $\text{m}^3$ とオーダー的に等しい。

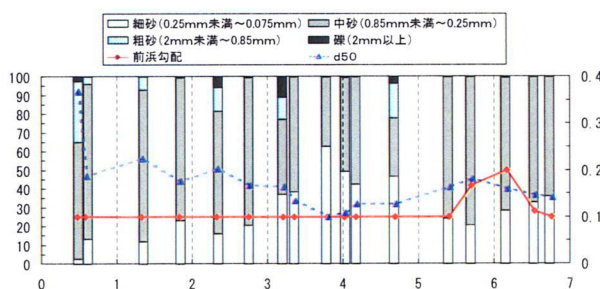
図-8 前浜勾配と前浜構成材料の粒度特性

2007年11月23日、汀線に沿って北から南へと移動しつつ前浜材料の採取を行うとともに、前浜勾配を測定した。図-8には前浜勾配と前浜構成材料の粒度特性を示す。対象区域中央部では細砂の含有率が高く、北部では粗粒化が進んでいる。北部にあっては中央部へと細砂が移動し、粗粒の土砂が残された結果このような分布になったと考えられる。

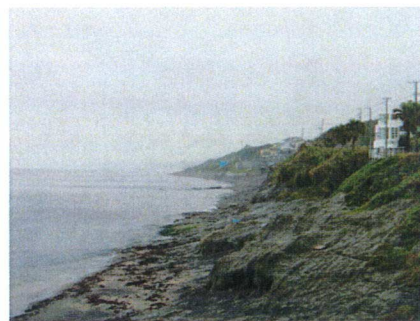
図-9 侵食により露出した基盤  
(X=0.4km 付近: 図-1 の①)

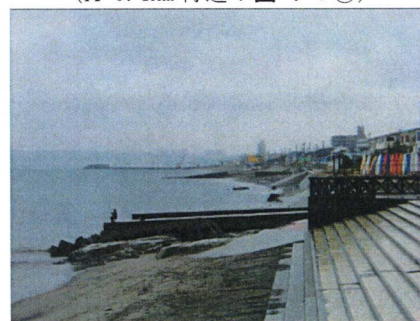
図-10 導流堤の北側での堆積 (X=2.7km: 図-1 の②)

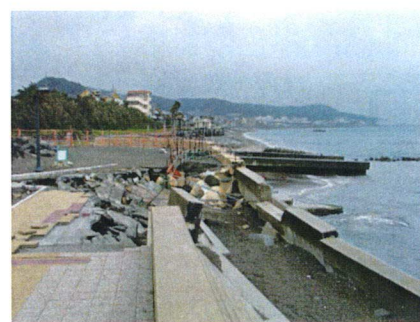
図-11 導流堤の南側での護岸の倒壊

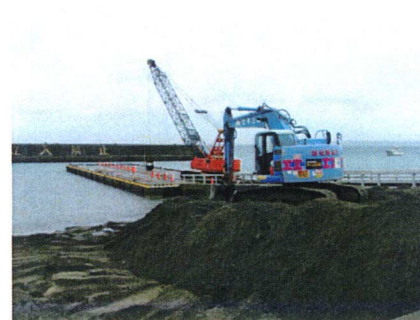
図-12 本港内における堆積土砂の浚渫状況  
(X=3.4km: 図-1 の③)

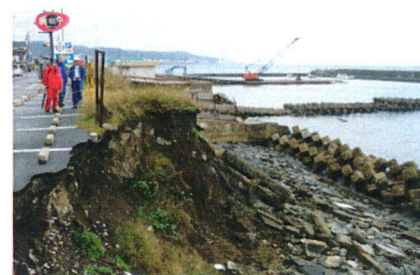
図-13 本港の南側の侵食が著しい場所の状況  
(X=3.5km: 図-1 の④)

は遠方に本港を望みつつ、侵食が最も著しい場所（図-1の④）から撮影したものである。侵食が著しく、浜崖が国道に隣接する駐車場にまで達し、海岸には壊れた護岸が散乱している。

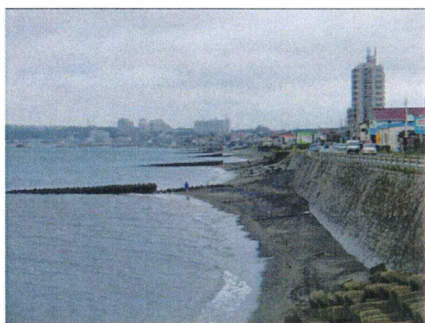
図-14 本港から3基目以降の突堤を遠望

本港の南側には7基の透過性突堤が並べられているが、本港から3基目以降の突堤を遠望したのが図-14である。突堤基部の高さが低いため波が越え、その時同時に下手側へと沿岸漂砂も運ばれるため、突堤の砂移動防止効果はほとんど有していない。しかしながら別港へと接近すると浜幅が広がる。

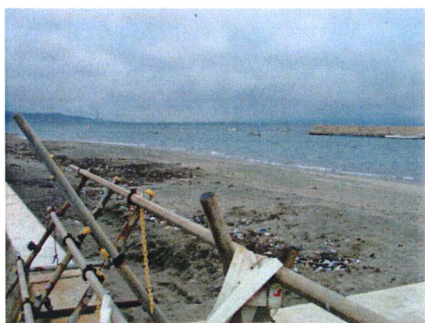
図-15 別港の防波堤背後における堆積状況

図-15は別港の防波堤背後における堆積状況を示す。ここでは本港と同様、波の遮蔽域に砂が堆積しており、過剰に堆積した砂は浚渫されてきた。

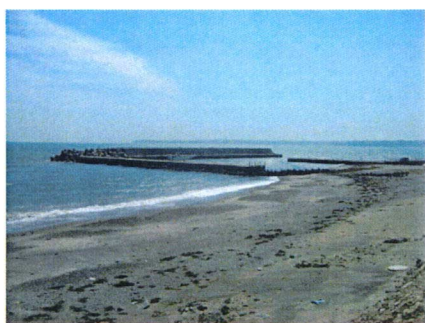
図-16 本港防波堤の全景（2007年11月23日）

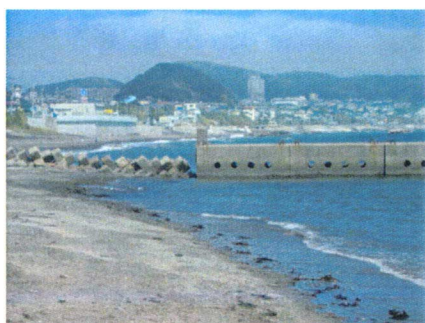
図-17 本港の突堤側面

本港の施設状況は、2007年11月23日実施の現地踏査により一層明らかにできる。図-16は本港防波堤の全景である。沖防波堤へと汀線と直角方向に突堤が伸ばされているが、突堤の付け根には天端高の低い異形ブロックが並べられたのみである。突堤部を側面から撮影したのが図-17であるが、突堤は透過性であるために沿岸漂砂は自由に通過できる。このため波の遮蔽域内へと大量の砂が流入・堆積することになった。泊地に過剰に堆積した砂は浚渫されたが、港内から砂が除去されると北側から再び沿岸漂砂によって砂が運び込まれる。

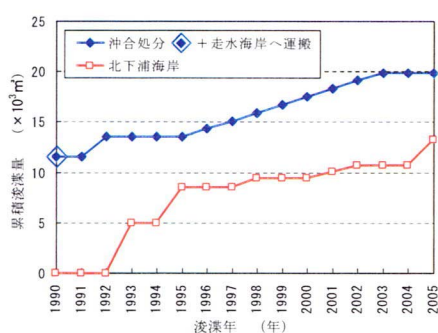
図-18 本港における過去の浚渫経緯

検討対象海岸は、ポケットビーチ状の海浜であり、長い期間安定な浜として存在してきた。そのような海浜がある時期から侵食傾向に変わる場合、人為的要因を無視することができないと考えられる。とくに漁港維持のために行われた浚渫は重要な要素となる。そこで本港と別港における浚渫量の経年変化を調べた。図-18は本港における浚渫の経緯である。本港では1990年に $11,487\text{m}^3$ の土砂が浚渫され沖合に投棄された。この土砂は当海岸の土砂量の直接的損失に繋がった。その後も浚渫は継続され、浚渫土砂のうち、走水海岸（図-1に示す火力発電所の北2.8kmに位置）へと運び去られた砂を加算すると、1990年から2005年までに $19,872\text{m}^3$ の土砂が失われた。一方場所は特定できないが、北下浦海岸へと運ばれた砂は2005年までに $13,201\text{m}^3$ であった。この砂は再び波の作用で漁港付近に堆積したと考えられるので、本港での土砂損失量は $19,872\text{m}^3$ となる。

漁港内に堆積した砂は障害物であるが、全く同じ砂が隣の海岸にあれば海岸保全上なくてはならぬ大事な資源となる。砂が沿岸方向に移動するものであるとの認識が欠如したため当面の措置が繰り返された結果、現在見る状況に至ったと考えられる。このような負の連鎖を止めるにはまず海岸や漁港の管理者が、海浜砂は沿岸方向に移動するものであることを十分認識し、浚渫する場合には周辺海岸から砂が漁港内へと再び集まるのを防止する施設を造り、それから浚渫を行うことが必要である。また、三浦海岸にあっては漁港の浚渫土砂が養浜材として投入されているが、この海岸に投入された土砂は防波堤によって再び漁港に戻れないような形状となっている。したがって、漁港から三浦海岸側へと砂が絶えず供給されるのみでは、漁港以北の砂を三浦海岸側に過剰に寄せてしまう結果を招く。したがって海岸全体を見て土砂の適切なバランスを保てる方法を導入することが必要である。海岸の土砂の全体バランスを取りつつ漁港の機能の維持を図る手法について早急に検討する必要がある。
