# 点検診断結果を活用した港湾施設の 劣化度判定に関する事例の類型化

## PATTERNIZING OF JUDGMENT EXAMPLES OF DETERIORATION DEGREES OF PORT FACILITIES BASED ON INSPECTION RESULTS

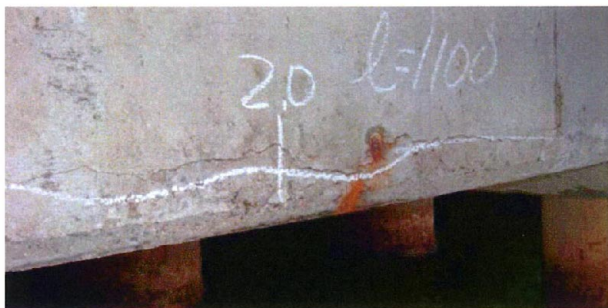
| 項目 | 内容 |
|---|---|
| 判定 | b |
| 判定基準案<br>(該当項目のみ記載) | はり・ハンチ：<br>■幅3mm未満の鉄筋軸方向のひび割れがある。<br>■錆汁が部分的に発生している。<br>スラブ：<br>■錆汁が部分的に発生している。 |

写真-1 はり部の幅3mm未満の鉄筋軸方向のひび割れ

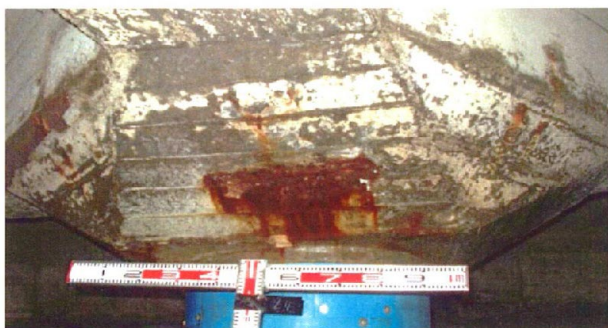
写真-2 杭頭部に部分的に発生している錆汁

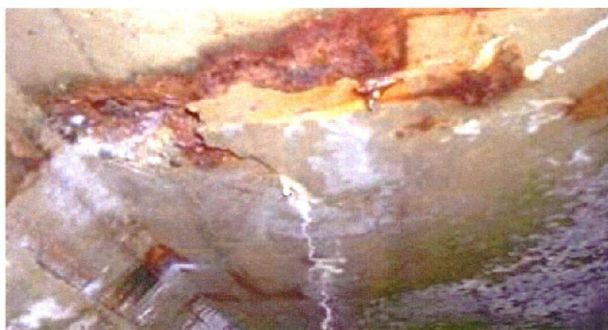
栈橋の代表的な変状の発生、進行の過程としては、上部工のひび割れや杭の腐食、突発的な波浪による上部工コンクリートの損傷などが挙げられる。写真-3は、栈橋のスラブの劣化の事例で、手前側の部分的な錆汁の発生（「b」判定）とゲル状の吐出析出物（「c」判定）が同一スラブ内で確認された事例である。この場合のスラブの劣化度判定は、より厳しい状況の「b」判定となるが、写真-3のように複合的に劣化しているケースは多く、それぞれの要因を整理することが補修工法検討時に重要な情報となる。

写真-3 スラブの複合的な変状

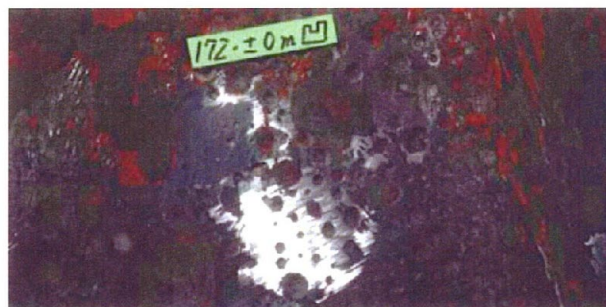
| 項目 | 内容 |
|---|---|
| 判定 | b |
| 判定基準案 | ■L. W. L. 付近に孔食がある。<br>■全体的に発錆がある。 |

写真-4 鋼矢板の孔食 (L. W. L. 付近)

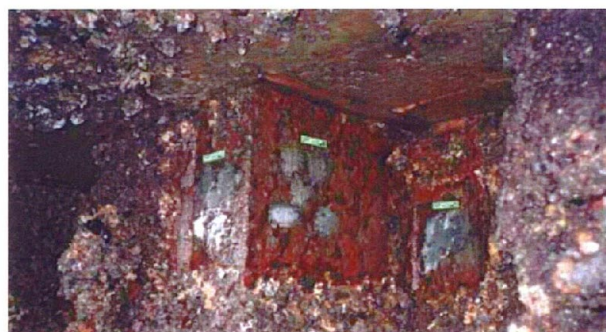
写真-5 鋼矢板の全体的な錆の発生

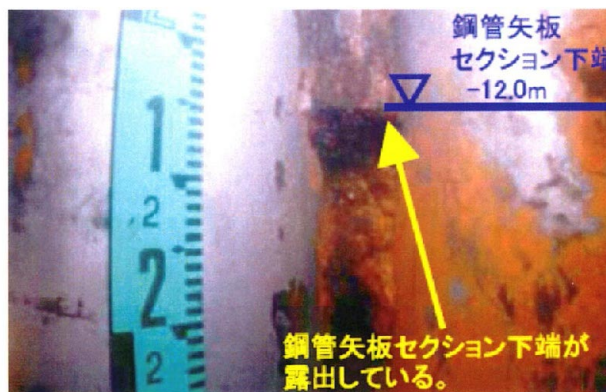
写真-6 鋼管矢板のセクション下端露出状況

写真-6は、鋼管矢板のセクション下端の露出状況写真である。鋼矢板のセクションは矢板の長さと同様であるが、鋼管矢板のセクションの長さは一般的に鋼管部分より短い。この変状は船舶のサイドスラスタにより海底地盤（砂地盤）が部分的に洗掘されたことが主な原因と考えられており、「a」判定である。この変状箇所は、維持管理上の重要ポイントである。この部分から土砂の流出や岸壁背面エプロン部の陥没も確認された事例である。

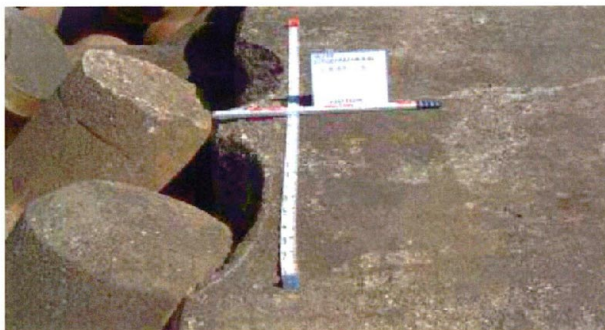
| 項目 | 内容 |
|---|---|
| 判定 | b |
| 判定基準案 | <ul style="list-style-type: none"> <li>■幅1cm以上のひび割れがある。</li> <li>■小規模な欠損がある。</li> </ul> |

写真-7 上部工の小規模な欠損（ひび割れあり）

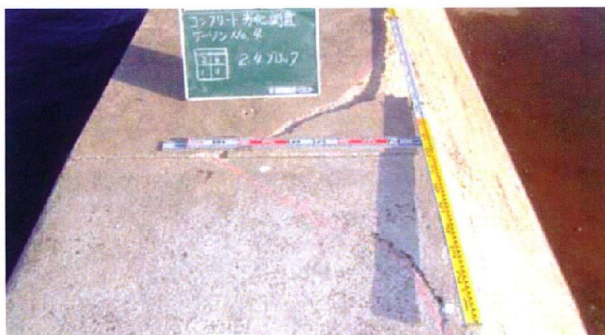
写真-8 パラベットの小規模な欠損

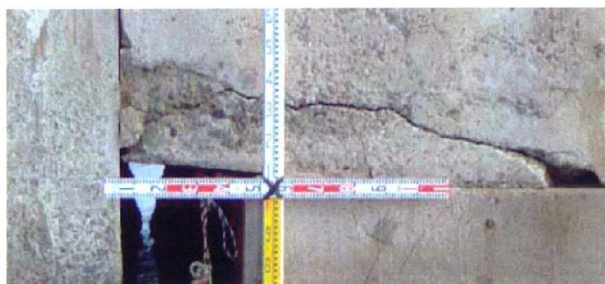
表-6～7、写真-7～11、図-2に防波堤の変状の事例を示す。写真-9は、上部工の欠損と40cm程度の目地の開きが確認された。特に目地の開きにおいては、建設当初からの状態とも考えられ、初回点検の記録の確認が必要な事例の一つである。

写真-9 上部工の欠損（目地開きあり）

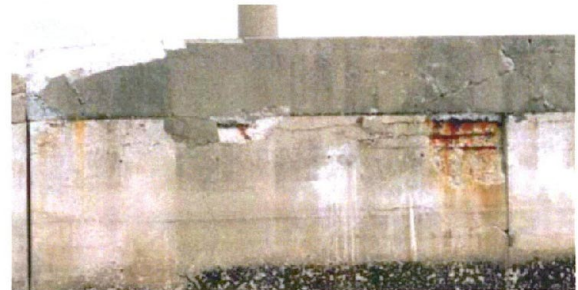
| 項目 | 内容 |
|---|---|
| 判定 | b |
| 判定基準案 | <ul style="list-style-type: none"> <li>■複数方向に幅3mm程度のひび割れがある。</li> <li>■広範囲に亘り鉄筋が露出している。</li> </ul> |

写真-10 本体工鉄筋の広範囲露出状況（気中部）  
（上部工の欠損、ひび割れあり）

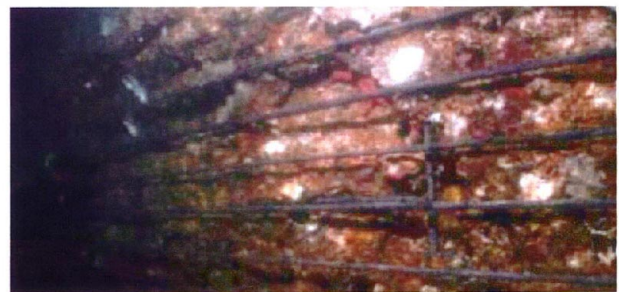
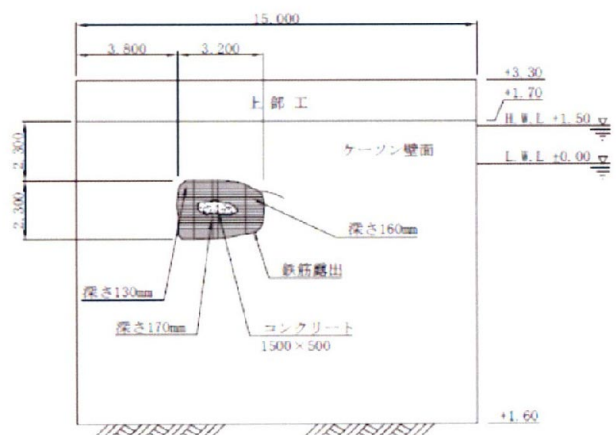
写真-11 本体工鉄筋の広範囲露出状況（水中部）

図-2 ケーソン損傷正面図（写真-11を図化）

写真-11はケーソン本体工の水中部の鉄筋露出状況の写真であり、原因は外部からの衝突によるものと推定される。中詰材の流出は見当たらない。図-2は写真-11を図化したものであるが、これらが示すように水中部の写真は、局所的な撮影になり変状の全体像が把握できない欠点を有している。

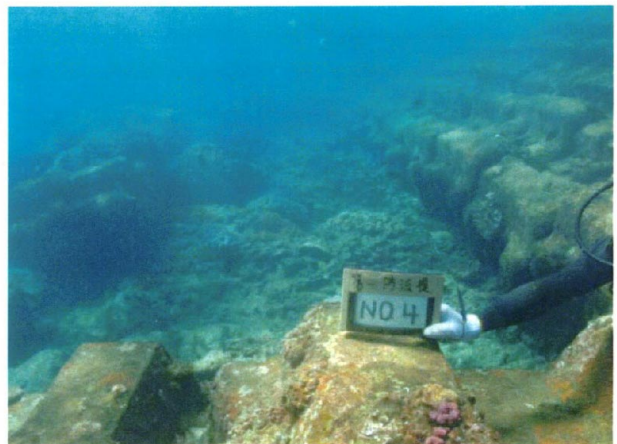
写真-12は、被覆工の法尻の被覆ブロック消失箇所（「a」判定）である。写真-13は、同じく法尻の深さ30cmの洗掘箇所であるが、写真では局所的で全体像が把握できない。このような場合は、必要に応じて平面図やコメントを準備し、判定根拠を補完することが必要である。

写真-12 被覆ブロック消失箇所（「a」判定）

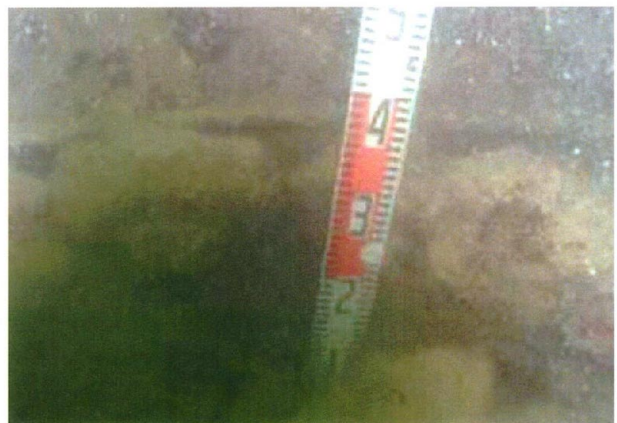
写真-13 被覆工法尻の30cmの洗掘状況（「b」判定）

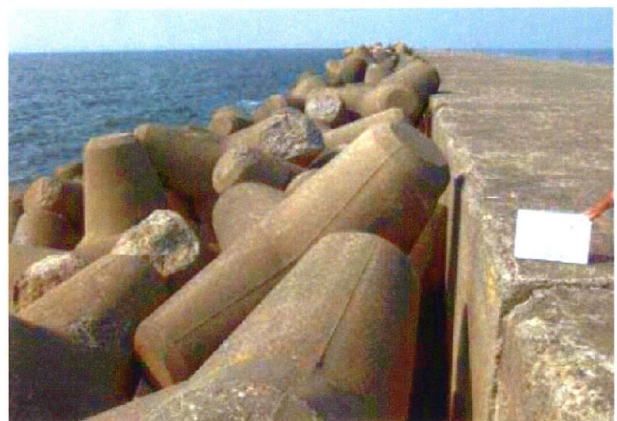
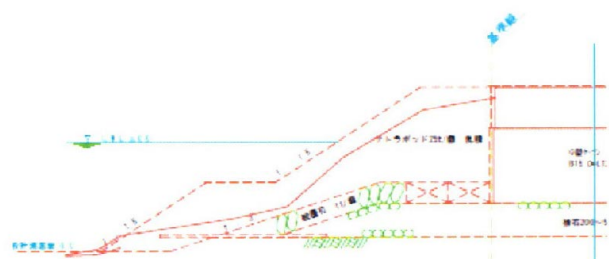
写真-14は、消波ブロック被覆式防波堤の消波ブロックの変状を撮影したものである。図-3には、その断面図を標準断面図と比較できるように示した。図やコメントを活用することは、定点観測が不可能な場合の一つの有効な手法であると考えられる。

写真-14 消波ブロックの断面減少状況

図-3 断面図（建設当初と調査結果の比較）
