維持管理マニュアルに基づく漁港海岸保全施設の 老朽化診断に関する事例解析について

CASE STUDY OF DETERIORATION DIAGNOSIS OF COASTAL
PROTECTION WORKS BASED ON MAINTENANCE MANUAL

三上信雄¹・保坂三美²・水野敏雄²・藤田孝康³・黒沢馨⁴・笠井哲郎⁵
Nobuo MIKAMI, Miyoshi HOSAKA, Toshio MIZUNO,
Takayasu FUJITA, Kaoru Kurosawa and Tetsuro KASAI

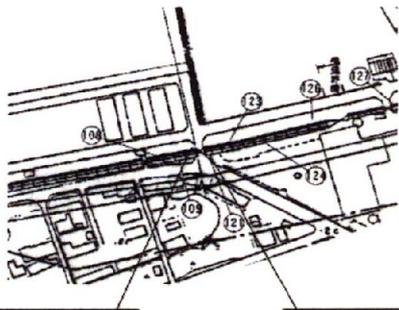
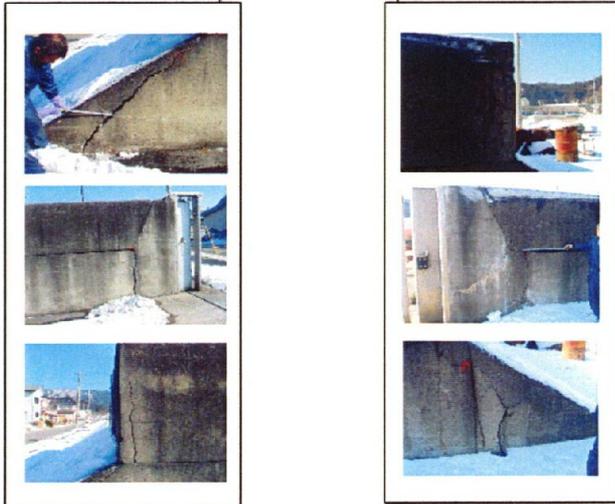
写真-1 大沢漁港海岸の変状事例(2-4)

施設番号2-4（写真-1）における平成12年当時の評価基準では、121-1、121-2がそれぞれ★★（中度）、★（軽度）とされ、121-3は損傷がないとされている。今回の調査では、施設の損傷が顕著に進行している状況が伺え、維持管理マニュアルによる現状判定は、全て「a」となった。なお、維持管理マニュアルでは、スパン毎に損傷を評価することになっており、より適切な評価が可能であることが確認された。変状のランクを比較することにより変状の進行についても確認できる。
