# 熊本県八代農地海岸の点検の現状と 維持管理の課題

SITUATION AND PROBLEMS OF MAINTENANCE OF  
COASTAL BANK ALONG YATSUSHIRO SEA IN KUMAMOTO PREFECTURE

丹治肇<sup>1</sup>・桐博英<sup>2</sup>・中矢哲郎<sup>3</sup>・小林慎太郎<sup>4</sup>

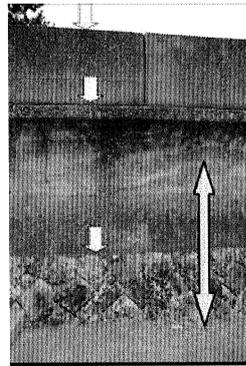
写真-1 大正開海岸

写真-1は大正開海岸堤防で、片矢印は堤防の天端である。両矢印は約1.5mの長さである。ここでは、過去に2回、沈下対策で堤防の増盛りが行われている。写真-2は堤防が海岸線に沿って平面方向に波打っている。写真のように消波工を設置すると堤防の沈下が促進される場合も多い。このように沈下は最大の課題である。第2は、大きな亀裂で、主な原因は不等沈下といわれている。消波工を設置すると周辺より堤防が沈下する事例も多い。

コンクリートの亀裂は、吸出の危険のため重要な調査項目であるが、八代海岸では、陸側は頭頂部を除けば堤体の下に埋まっていること、海側は、消波工が障害となったり、1km以上も海側に降りる階段がないところもあり、アクセスは困難である。また、写真-1のような空積堤防もあり、吸出リスクの調査法の確立が求められる。

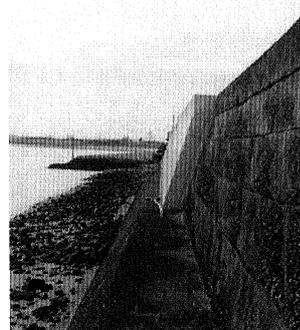
写真-3 共和海岸

コンクリートの表面が劣化し、亀裂が入っている地区もある。写真-3はコンクリートの表面の状況の最も悪い地区で、後方では、堤防表面にコンクリート被覆が付け加えられている。玉名横島地区の旧排水樋門は、錆が発生して、鉄筋が膨張し、コンクリートがはがれて、鉄筋が剥きだしになっていた。県の担当者は、ステンレス鉄筋の使用を希望しているが、現時点で使用実績はない。

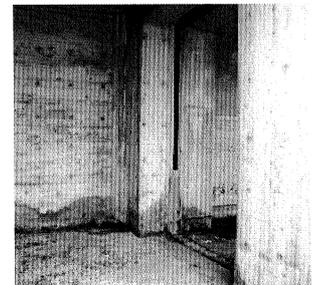
写真-4 文政海岸

写真-4は排水樋門と堤防の継目を陸側から見た。不等沈下により隙間が生じている。隙間部には、覆いが付設されている。写真下部の色の濃い部分は、流入した塩水と砂が乾燥したものである。「マニュアル」は点検項目を施設別に設定しているため、施設間は、点検方法の指示がない。

- 1) 「マニュアル」の想定している点検と現状の点検には大きなギャップがある。「マニュアル」は記載量が大きすぎ、予算措置をするか内容を絞り込む必要がある。
- 2) 八代海岸の堤防は第 1 に地盤沈下で寿命が決まる。計測を強化し、耐用年数を推定する必要がある。
- 3) 沈下を許容する施設としない施設の継目を重点的に点検する必要がある。
- 4) 現在の点検は漁業者や周辺住民からの申告を活用している。維持管理コストを下げるためには、住民参加による重点箇所の絞り込みも有効と思われる。
- 5) 生存時間解析は、寿命推定のために、地盤沈下の大きな海岸堤防地区に適用すると有効である。ただし、長期的で精度のよい堤防の標高データは入手しがたいため、適用には改善の余地が大きい。

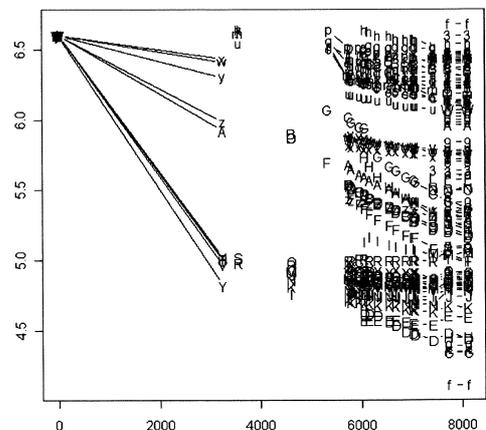
図-4 全標高データ

図-4に第1日から調査終了時までの、全112点の標高データを示す。右上の点が第1日の6.6mである。マークは観測点毎に分かれているが、点数が多いので凡例は省略した。図-4の上の標高6.5m以上のデータは、第1日の推定標高が間違っているためか、不自然である。しかし、endpointの推定では、次の③の時にだけ、第1日のデータが利用されるので不自然さは影響しない。Endpointは①調査終了時の2002年2月6日(8,136日)の標高が5.5m以上は8,136日で打ち切り、② $H_{3258} \geq 5.5 > H_{8136}$ の時、内挿で $H_j = 5.5$ を求め(コードj,1)とする。③ $H_j \geq 5.5 > H_{3258}$ の時、収集データにない3,258日以前の標高を推定し、 $H_j = 5.5$ を求め(コードj,1)とする。

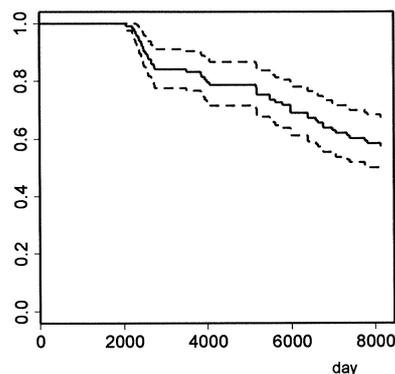
図-5 合計(全体)の生存時間解析

表-4 の合計欄に全データの解析結果を示す。中央値は求まらないが、第 3 四分位値は、5649 日(15.6 年)であったので、1/4 の堤防は、5694 日で機能低下する計算結果である。図-5 にカプラン・メイヤー曲線を示す。点線は 95%の信頼区間である。カプラン・メイヤー曲線の右端は、8,131 日(22.3 年)で、生存確率は 0.575 である。カプラン・メイヤー曲線はノンパラメトリックな手法なので、外挿はできないが、これらの値は、堤防の耐用年数として引用される 50 年や 70 年より小さく、玉名横島地区では、沈下が堤防の寿命を左右している。

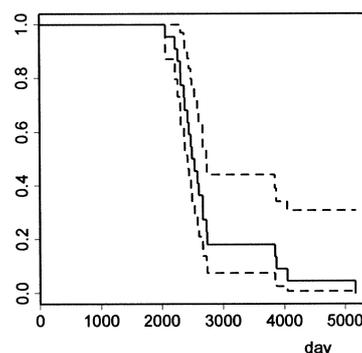
図-6 菊池工区2の生存時間解析

表-4 に沈下データの概要を示す。‘-’は 8,136 日で打ち切りを意味する。菊池工区 1 はイベントが発生せず、解析できない。発生比率が 50%を超える沈下の大きな工区のカプラン・メイヤー曲線を図-6, 7, 8 に示す。図-6 は全ての観測点で endpoint が発生した菊池工区 2 の解析結果で、5,164 日(14.1 年)で寿命が終了している。表-4 から中央値は、2,397 日(6.6 年)である。図-7 の横島漁港の場合、右端の点は 7,335 日(20.1 年)で生存確率は、0.385 である。表-4 から、中央値は 7,067 日(19.3 年)、第 3 四分位値は 6,391 日(17.5 年)である。中央値と第 3 四分位値の差が小さいのは、沈下を開始するまでに時間が経過しているためである。図-7 に第二工区 2 の解析結果を示す。カプラン・メイヤー曲線の右端の点は、7,822 日で、生存確率は 0.231 である。表-4 から中央値は 6,767 日(18.5 年)、第 3 四分位値は 6,391 日(17.5 年)である。工事誌<sup>9)</sup>によれば、横島干拓の第二工区東(現第二工区 2)堤防は、昭和 43 年度に 4.8m で完成し、6 年後の昭和 49 年には平均 3.67(3.46~3.88)m に沈下し、8 年後の昭和 51 年は、3.3(3.04~3.65)m に沈下している。金山ら<sup>10)</sup>は玉名横島地区で圧密の検討をしているが、その結果は、4,000 日で 1m 沈下している。図-5~8 の結果は、それより沈下が若干小さく、オーダーは妥当である。
