# 日立市沿岸における海蝕洞の統計的性質

## STATISTICAL ANALYSIS ON CHARACTERISTICS OF SEA CAVES ALONG HITACHI COAST

宇多高明<sup>1</sup>・住谷廸夫<sup>2</sup>・長山英樹<sup>3</sup>・熊田貴之<sup>4</sup>  
Takaaki UDA, Michio SUMIYA, Hideki NAGAYAMA and  
Takayuki KUMADA

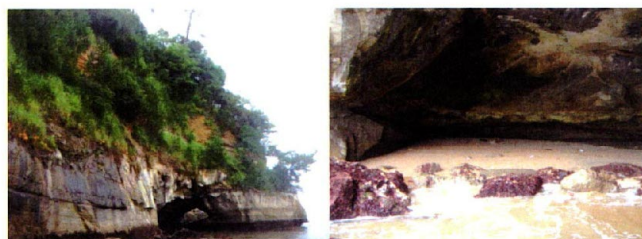
(a) 海蝕洞 K1

図-4 (a)～図-4 (d) は海蝕洞 K1～K4 の状況を示す。K1 では海蝕洞の東 (右) 側にはほぼ一定の高さのノッチが形成されている。K2 では海蝕洞の最奥部は細砂で埋っており、砂面と岩盤は鋭角状に交差している。K3、K4 では海蝕洞の前面に海蝕崖上部から崩落した岩石が見られるが、その周辺は細砂で覆われている。

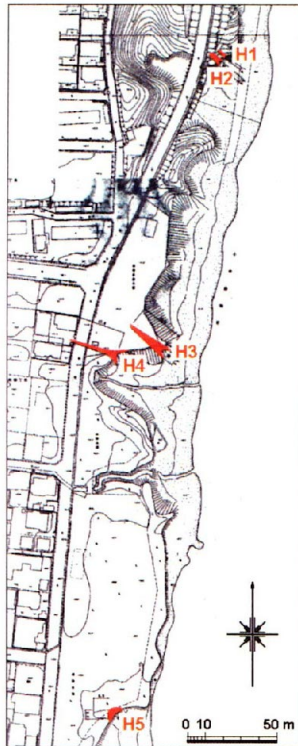
図-5 海蝕洞H1～H5の位置

見出された。図-5には海蝕洞 H1～H5 の位置を示す。日高海岸では、海蝕崖前面に前浜があり通常の波浪条件では海蝕洞にまで波が作用せず、高潮位時のみ波が海蝕洞に作用する条件にある。表-1に示すように、海蝕洞の奥行きは H3, H4 がそれぞれ 26, 27m と大きく、とくに H4 は海岸線に沿って走る県道を横切って民地まで達している。また H3 は高さが 8m に対し奥行きが 26m もあり、楔状に陸深く入り込んでいる。H4 も同様であり、高さ 5m に対し奥行きが 27m もある。また日高海岸の海蝕洞は、その方位が平均的な海岸線への法線方向より右回りに傾き、南側からの高波浪の作用により形成されたことを示唆する。

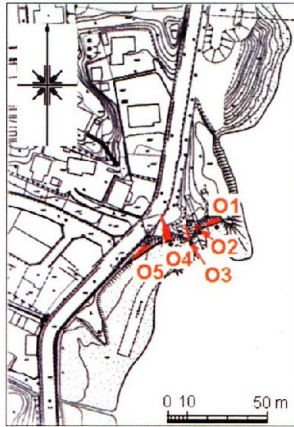
図-7 海蝕洞01～05の位置

は三角形に突出した海蝕崖も北東面では見られず、南東に面した部分に集中的に形成されている。表-1に示すように、海蝕洞は奥行きが最も長いもので 8m と日高海岸の場合ほど長くない。小木津海岸では、いずれの海蝕洞も入口には直立護岸が設置され、海蝕洞の発達が抑制されていた。

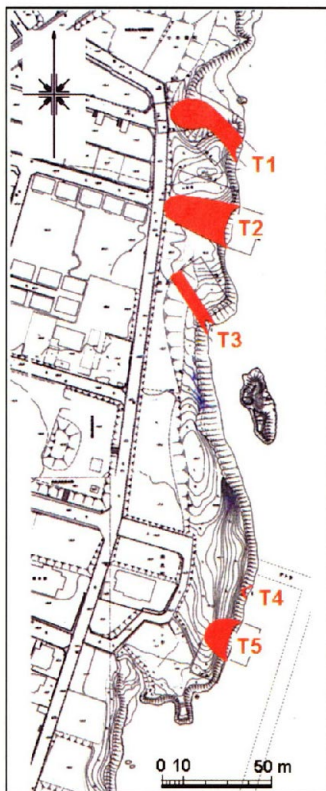
図-9 海蝕洞T1～T5の位置

田尻 (T) 海岸では 5 箇所で見出された。図-9には海蝕洞 T1～T5 の位置を、また表-1には海蝕洞の諸元を示す。田尻海岸での海蝕洞の軸は、T1 を除けば平均海岸線への法線方向より右回りの方向に傾いている。T4 は侵食対策が行われている

ため除くと、T2 において奥行きが 30m と日立沿岸で最も奥行きが長い海蝕洞が形成され、先端が県道下まで到達している。同様に T1, T3 も県道近傍まで発達している。

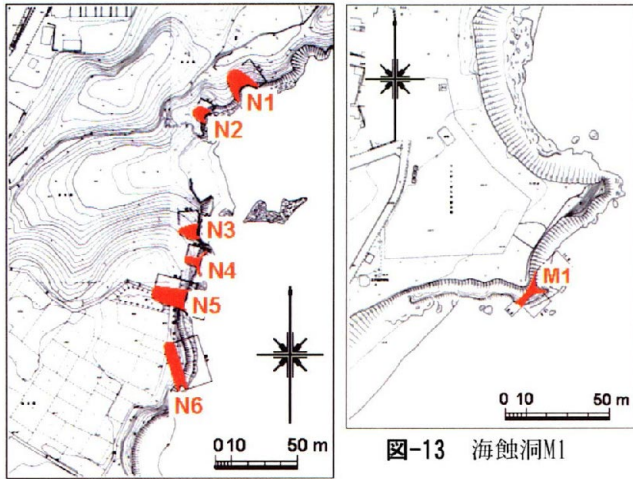
図-11 海蝕洞N1～N6の位置

海蝕洞の諸元を示す。大部分の海蝕洞は海蝕崖の東側側面にできているが、N6では海蝕崖の正面ではなく、南側から海蝕崖を掘り込んで海蝕洞が形成されている。滑川海岸の海蝕洞は奥行きが10m以上とかなり大きく、とくにN6では30mと斜め奥まで伸びている。またN5では幅が16mと広い。図-12(a)～図-12(f)には海蝕洞N1～N6の状況を示す。
