関東地震時の大規模土石流と根府川海岸の 侵食の関係

RELATIONSHIP BETWEEN LANDSLIDES DURING KANTO EARTHQUAKE AND EROSION OF NEBUKAWA COAST

宇多高明¹·高尾治海²·秋田和枝³·三波俊郎⁴·石川仁憲⁵ Takaaki UDA, Harumi TAKAO, Kazue AKITA, Toshiro SAN-NAMI and Toshinori ISHIKAWA

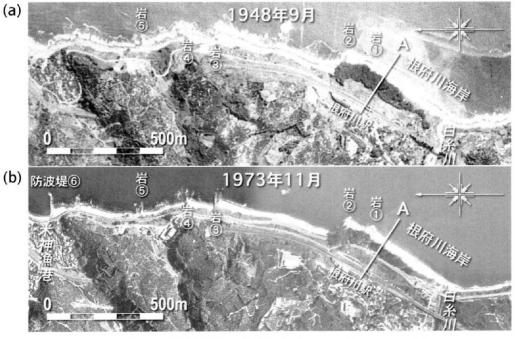
図-4 根府川海岸の空中写真((a): 1948年, (b): 1973年)

前節の疑問に答えるために、まず空中写真を用いて海岸の長期的変遷について調べた。図-4は、1948~2007年撮影の根府川海岸の空中写真を示す。1948年の空中写真(図-4(a))は分解能が他の空中写真と比較してやや低いが、それでもいくつかの特徴を読み取ることができる。海岸線には南側から順に岩①~⑤が伸び、その南側に礫浜が広がっていた。とくに岩①と②は重合した漂砂阻止効果を発揮することによって、その南側の白糸川河口までの間400mにわたって幅30mの広い礫浜を発達させていた。地形的に見れば、いずれの岩にあってもその南側に礫浜を有することから、南東からの入射波の作用を受けて北向きの沿岸漂砂が卓越する条件にあったと推定で

きる. また海岸状況を詳しく調べると、岩①、②および岩③の南側での海浜の発達は良好であったが、岩③以北では礫浜の発達は悪く、海岸線付近には露岩が目立っていた. これは南側からの沿岸漂砂が岩③までに阻止され、岩③より北側には礫が運ばれにくい状況にあったためと考えられる.

1973年では(図-4(b)), 1948年の空中写真と比較し て分解能が高まっている. 両者を比較すると、米神 漁港と岩④付近において大きく回り込んでいた海岸 線に沿った旧道の直線化が行われるとともに、その 海側に新道が建設された. 海岸線付近において根府 川駅を通ってJRの線路に直交する測線Aを引くと、 測線上では汀線が後退すると同時に背後地の松林の 幅が1948年の75mから1973年の45mまで30mも狭 まった. また米神漁港では防波堤⑥が延ばされた. 1985年では(図-4(c)), 1973年と比較して岩①, ②間 の汀線の後退が始まった. しかし当時根府川海岸の 浜幅は約40mと広かった. 一方, 防波堤⑥の南側隣 接部の前浜は1973年当時と比較して広がったものの 汀線前進量は小さく、岩で区切られているため北向 きの沿岸漂砂量は少なく、各地先間の汀線はほぼ平 衡状態にあったと考えられる.

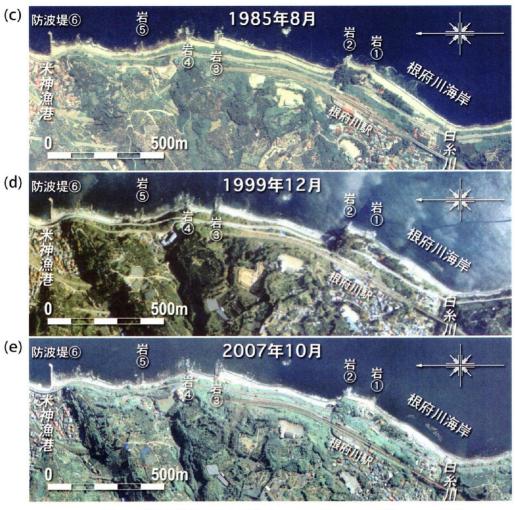
図-4 根府川海岸の空中写真((c): 1985年, (d): 1999年, (e): 2007年)

1999年では(図-4(d))、根府川海岸の岩①の南側隣接部の150m区間で汀線の後退が著しくなった.この主因はその南側に人工リーフが設置され、局所的に南向きの沿岸漂砂が生じたことによる.これらの変化を除けば岩②~⑤および防波堤⑥間の海岸線の変化は小さい.2007年(図-4(e))では、岩①を含んで岩②から南側250m区間で汀線の後退が著しくなり、とくに岩②の南側隣接部では礫浜が消失し、護岸が直接波に曝される条件となった.同時に岩①、②間でも造られた護岸も波に曝されており、1999年以前にあった礫浜は消失した.

図-4に示す岩②までの範囲での海岸線の前進が著しい.この区間は、図-4において汀線後退が著しい場所と重なりを示す.
