海浜における水難事故の発生要因と予防策

OUTBREAK FACTORS AND PRECAUTIONS OF WATER ACCIDENTS IN THE SHORE

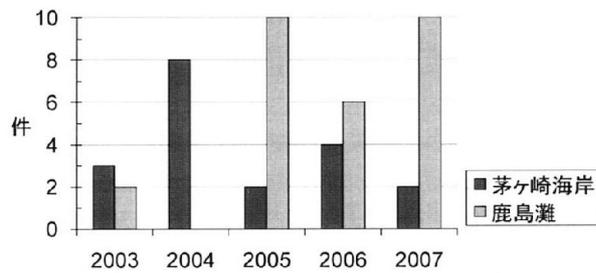
図-7 鹿島海岸と茅ヶ崎海岸のHL周辺の水難事故

レスキュー記録の分析により、水難事故の主たる要因は波の穏やかな遊泳可の時における離岸流など流れによるものである。離岸流については、筆者らの経験より、海岸保全施設など海岸構造物の周辺で日常的に発生している場合が多く、これまでも構造物周辺での水難事故が指摘されている¹⁾²⁾³⁾。図-7 には神奈川県茅ヶ崎海岸のヘッドランドと茨城県鹿島灘の 18 基のヘッドランドにおける水難事故の発生回数の経年変化を示す。毎年のようにヘッドランド周辺で水難事故が発生していることがわかる。図-8 は茅ヶ崎海岸の状況であるが、砕波帯が海岸線に沿って沿岸方向に連続的に広がっている一方で、ヘッドランド背後では相対的に静穏な状況にあるのがわかる。図-9 はヘッドランドが設置されている海岸に波高 $H=1.0\text{m}$ 、周期 $T=6.0\text{s}$ の波浪が入射した場合における放物型波動方程式⁴⁾による波浪変形計算結果と平面 2 次元の運動方程式、連続式⁵⁾による海浜流計算結果を示す。これより、ヘッドランド

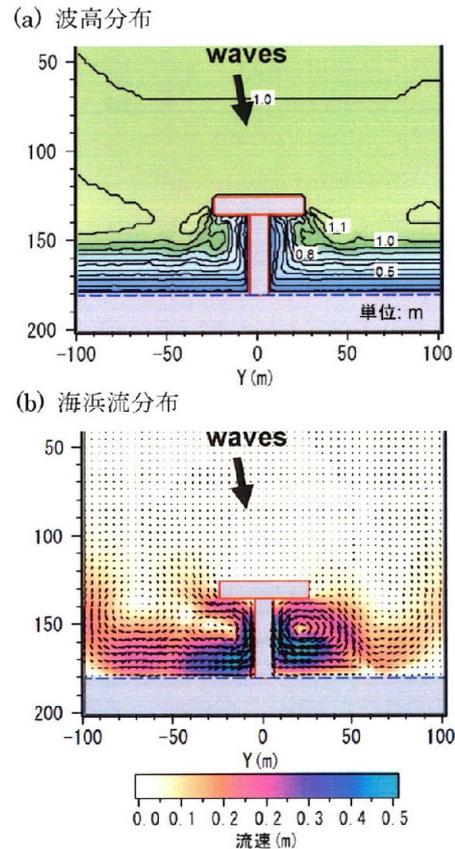
図-9 T型突堤周辺の波高分布と海浜流分布

背後の静穏域には構造物に沿って沖向きに流れる離岸流が強く発達していることがわかる。以上のことからヘッドランドなどの構造物周辺での水難事故は、周辺に比べて静穏な構造物背後において視覚的に判断しづらい局所的な流れが要因と考えられる。前述したように海のコンディションを波の大きさに判断している利用者にとって、利用者自身による視認情報と安全性が一致しないことが水難事故につながると思われる。

また、ヘッドランドなど海岸保全施設が、波浪対策、侵食対策としての要求性能を満足するためには、適切な消波機能や漂砂制御機能が求められる。しかしこの場合、図-9で示したように波の遮蔽域では波高が小さいが循環流が発生する。一方、公衆の利用を想定し、安全な海岸利用のための要求性能は、波高や流速がともに小さく、かつ沖向きの流れを抑えることが求められる。このようなことから、構造物による海岸保全と安全な海岸利用の場の提供はトレードオフの関係にあるといえる。

また、ヘッドランドなどの構造物周辺での水難事故の予防策としては、計画・設計段階における対応が必要である。海岸法によれば、公衆の利用が予想される施設については、利用者の安全性や利便性が確保される適切な構造とする必要があると述べられている。しかしながら、設計基準等⁷⁾に、安全な海岸利用への配慮についての具体的な要求性能、照査方法の記載はない。例えば、侵食対策や高潮対策のための海岸構造物の検討においては、構造物の設置による波浪・海浜流の変化による海浜地形への影響という観点から、年数回波やエネルギー平均波を用いて海浜流計算などにより検討を行っているのが一般的であり、利用への配慮という観点ではほとんど検討されていない。実際の海浜における水難事故が静穏時に発生している現状を考えれば、海域の利用が考えられる海岸では、小さな波の条件などで検討を行い、危険な流速の発生の有無などを設計段階で確認しておくべきであろう。しかしながら利用時の波浪条件や海水浴に危険な流速について明確な指標はなく、例えば青木ら³⁾は、一般的に知られている遊泳可能流速0.2~0.3m/s程度の離岸流であっても、足がつかない場所で利用者の泳力が乏しい場合、流れに逆らって岸に戻ることは困難であると指摘している。また同じ流速でも深さや子供や大人など利用者の体型の違いで危険度が変わることも指摘している。したがって構造物の計画、設計に際しては波高

や流速の大きさ以外に、流れの向き（離岸流の発生など）、強い流れの発生位置（水深、構造物の周辺など）、対象者（利用種別、子供、大人など）を総合的に評価した利用上の基準が求められる。

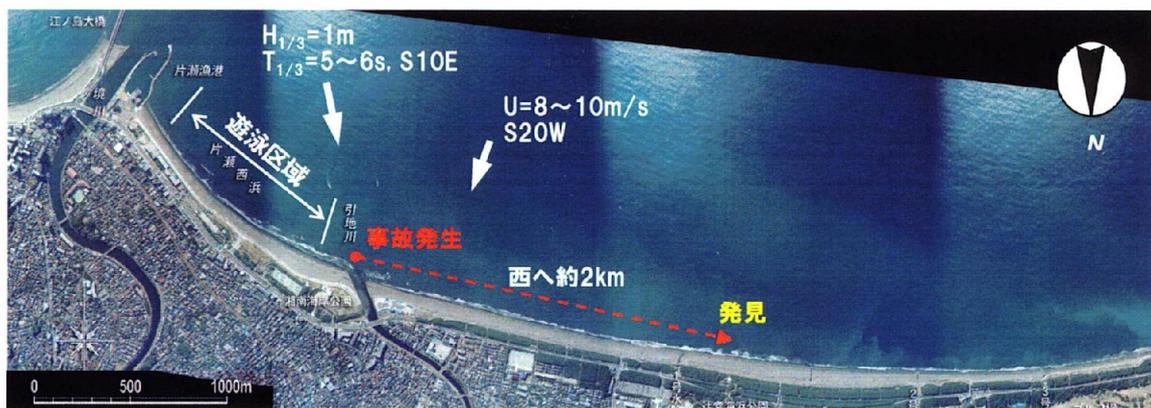
図-10 神奈川県藤沢市引地川河口での水難事故

水難事故の3つの発生要因を引地川河口における水難事故(図-10)に適用した結果、以下のように整理できる。

水難事故は遊泳区域外で発生した(図-10)。事故後、藤沢市の教育委員会に学校教育における海洋教育の現状についてヒアリングを行った結果、海について学ぶ機会は少なく、遊泳区域の判断や海で遊ぶ時の注意点などの安全教育はほとんど行われていないことがわかった。この理由として、前述と同様に安全管理面や人材不足により、授業として海で活動するのは難しいとのことであった。海に近接した藤沢市においても、実際に海を体験するなどの海洋教育は十分に行われていない現状があることが明らかになった。

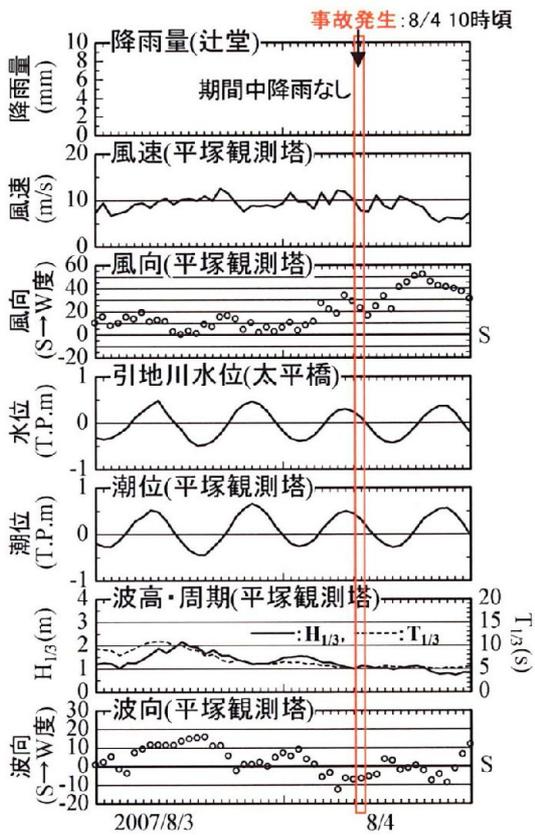
図-11 水難事故発生時の気象・海象の時系列変化

図-11 に示すように、事故発生時は、風速が8~10m/s(風向 S20° W: オンショア)と強いものの、河口流の強さに影響する降雨は無く、引地川水位の時間変化記録からも通常の引き潮時の河口流の状況であったことが推定される。また、波浪も有義波高1m程度、有義波周期5~6sであり高波浪が来襲している状況ではなかった。図-12 には、湘南海岸にお

- ① 事故発生時は引き潮時であったため、川から海域へ流出する河口流が発生する時間帯であった。
- ② また、風速10mに達する強いオンショア(海から陸へ向かう風)の影響も重なり、河口部には、波高1m程度の波が周期5~6sの短いサイクルで打ち寄せていた。
- ③ ここで、河口部の潮位は T.P.+0.3m程度であり、仮に河口部の滞筋が LWL程度(潮位変動から T.P.-0.5mと仮定、図-11)としても、水深0.8m程度はあったと考えられることから、推定身長1.5~1.6m程度の中学生在が河口を横断していた時には、体の腰~胸まで水に浸かり、さらに、周期5~6sの短いサイクルで波が体に作用していたものと推定される。
- ④ その結果、河口横断中に身体のバランスを崩し、足が地面から離れてしまい、河口流に対する抵抗を失い、海域へと流されてしまった。

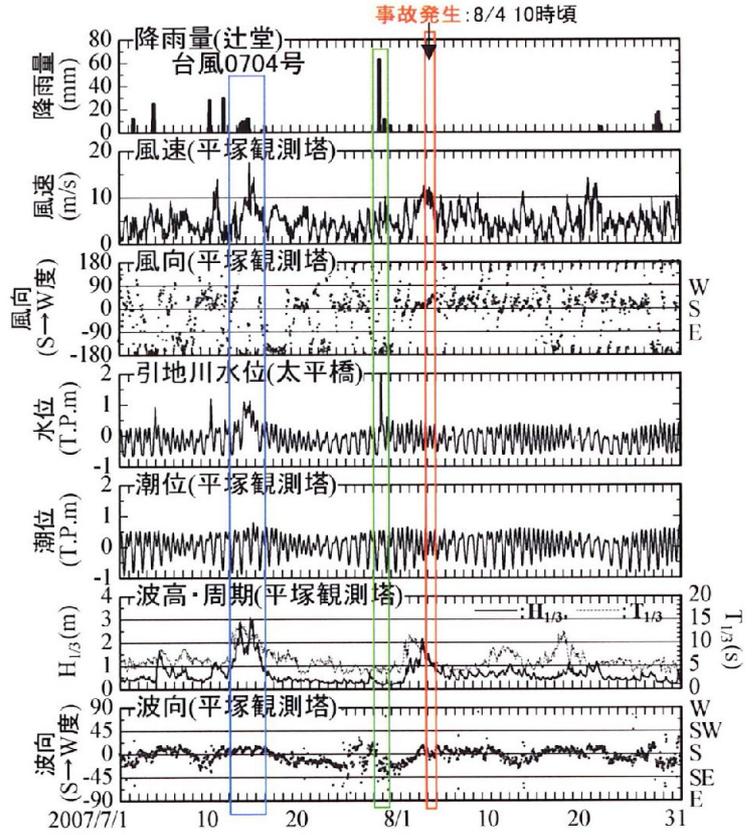
図-12 2007年7～8月の気象・海象の時系列変化

ける海水浴期間中(7~8月)の外力の時系列変化を示すが、この結果からも、事故発生時はその他の期間に比べて特異な状況ではないことがわかる。このように、個々のデータを見る限りでは、一見、事故が発生するような状況とは考えにくい。しかし、水難事故は流速や波高だけではなく、複合的な外力の作用により発生し、かつ被害者の体格も考慮する必要がある。そこで、このような視点でデータを分析すると、引地川河口部における水難事故の発生メカニズムは次のように推定される。
