# 茨城沿岸(北部)における海岸保全施設への 維持管理マニュアルに基づいた海岸保全施設の 点検の適用と点検内容について

APPLICATION AND INSPECTION FOR A COASTAL PROTECTION FACILITY  
LOCATED IN THE NORTHERN COAST OF IBARAKI COAST IN ACCORDANCE  
WITH THE MAINTENANCE MANUAL TO THE COASTAL PROTECTION  
FACILITIES

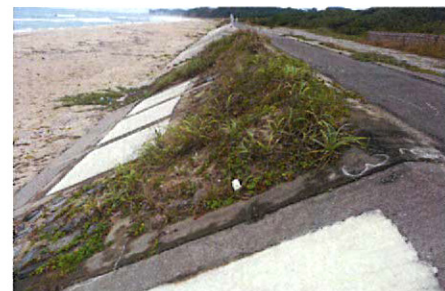
写真-1 法枠式傾斜護岸

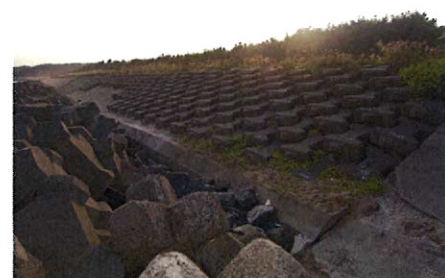
写真-2 ブロック被覆式傾斜護岸

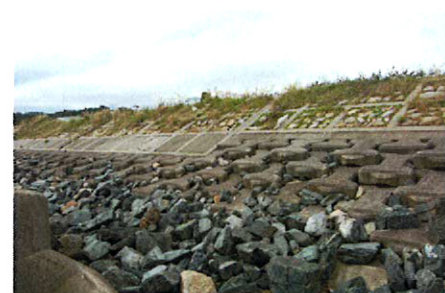
写真-3 複合断面護岸
