砂浜が消失した堤防・護岸基礎の矢板工損傷に伴う空洞発生・倒壊の機構と点検・診断の手法

PROCESS OF SEAWALL CAVITY DEVELOPMENT BY WASHOUT SAND
FROM SHEET PILE DAMAGE, ITS DIAGNOSIS METHOD

諏訪義雄¹・笛岡信吾²・馬場和夫³

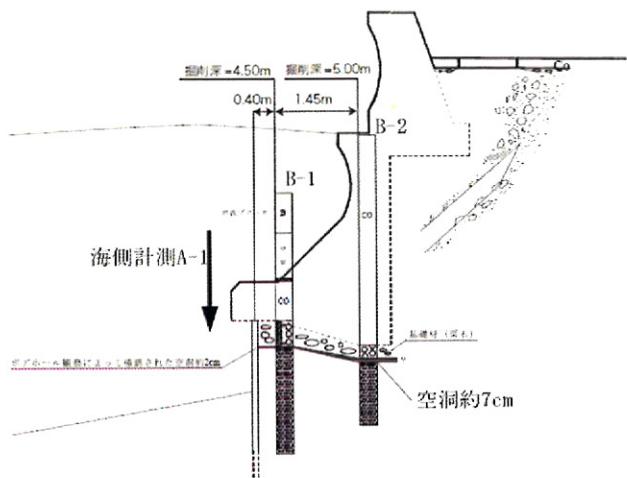
図-1 調査箇所断面図

新潟海岸金衛町工区は、かつては広い砂浜であったが、漂砂供給の減少、地盤沈下の進行により侵食が進行し、現在では護岸前面の砂浜が消失している。この工区では、護岸の倒壊や離岸堤の沈下等侵食に伴う災害が頻発している。平成20年8月に、一部区間の護岸天端下に空洞が発生していることがわかり、その状況を調査することになった。確認された空洞は図-1のとおりである。

空洞がどこまで続いているのか、土砂がどこから抜けたのかは空洞状況だけからは確認できなかった。応急対策としての埋め戻し実施後、空洞の発生が確認された現場護岸前面の矢板工の背後で図-1のように矢板工からの距離を変えてボーリング孔を掘りコアの採取とボアホールカメラによる観察、水圧変動の観測、染料の投入観察、水中カメラによる確認を実施した。

コア採取の結果、護岸基礎の下に厚さ2~7cm程度の隙間が確認された。ボアホールカメラでは隙間で水が流動している様子が確認できた。ボーリング孔

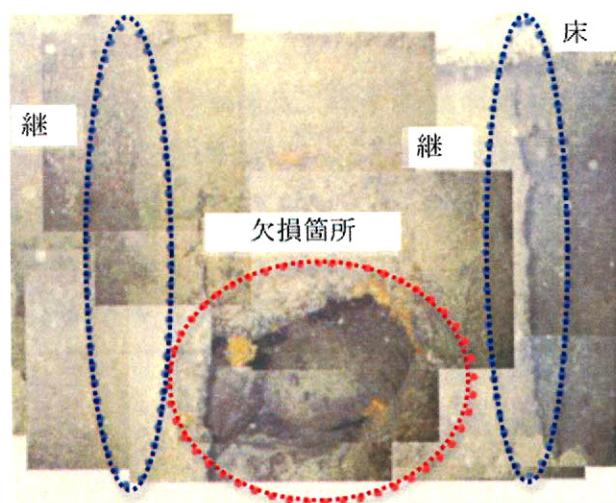
写真-1 矢板損傷状況

傷状況を水中カメラで調査すると、空洞発生箇所の前面から7~12mほど横にずれてはいたが、写真-1のような損傷穴が数カ所発見された（矢板工が露出したことによると腐食が原因と思われる）。損傷穴の大きさは最大径約30cm程度であった。なお、現場の護岸前面には消波ブロックが積み上げられており、矢板工全てを確認することはできない。

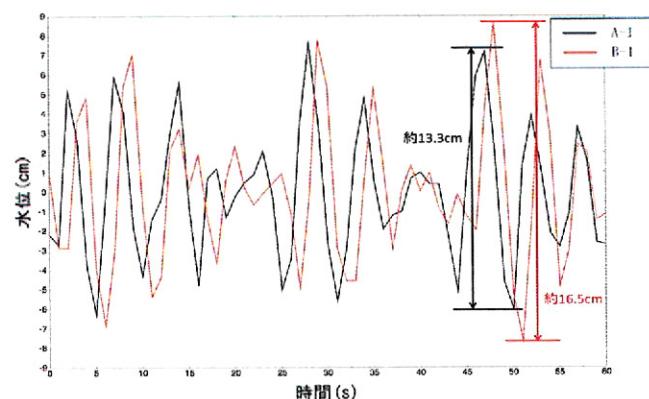
図-2 ボーリング孔水圧変動計測結果

から染料を注入したところ、前面の消波工の隙間に染料がしみ出してくることも確認できた。ボーリング孔内の水圧測定結果は図-2のとおりであり、ボーリング孔内の水圧変動は護岸前面の波浪と同程度であった。これらの調査結果は、矢板工が損傷して前後で海水流動が起きており止水機能を失っていることを示している。確認のため、海側から矢板工の損

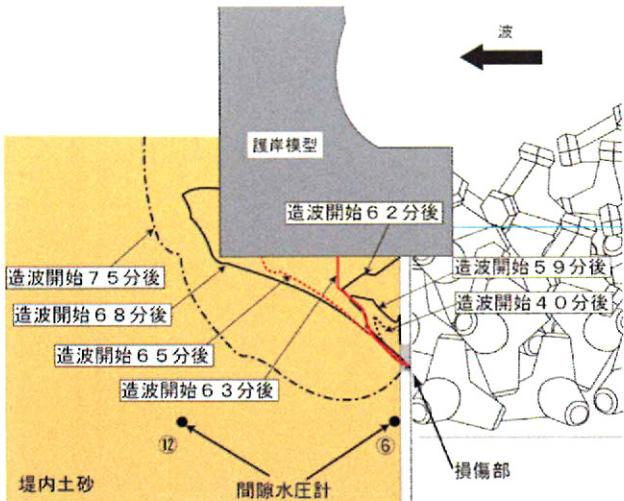
図-4 空洞進行状況

ケース1ではいずれのケースでも最終的には護岸背後の土砂が抜けて陥没にまで至った。ガラス面からの観察で損傷穴から矢板工背後の土砂が吸い出され、矢板工背面に空洞が発生拡大していく様子が確認できた。ケース1-1では造波後59分まで、ケース1-2では造波後83分まで損傷穴の背後で楔形に土砂が取られた形で維持され吸い出しや空洞化は進まない。その後、急激に楔形の空洞が拡大はじめ、ケース1-1では16分（造波後75分）で、ケース1-2では7分（造波後90分）で背後に陥没が発生した（図-4参照）。ガラス面がない反対側でも、ケース1-1では造波後88分で、ケース1-2では造波後25分で陥没が発生した。ケース1-1、1-2においては、護岸の下・背面の土砂は水締めを行った上で、転圧状況が同じになるよう山中式土壤硬度計で9~10程度を目安に鎌で整形・転圧したが、ケース1-2のガラス面の反対側のみ陥没が早く発生する結果となった。吸い出し・空洞化の進行には造波後ある程度の時間が

必要なようである。また、消波ブロック群で損傷を覆っても吸い出しによる土砂の流出を止めることはできず、ブロック間の空隙から吸い出された砂が流出していく。消波工や根固め工の移動・沈下・散乱等の変状を伴わなくとも、矢板工の損傷に端を発する空洞の発生・拡大は起りうる。

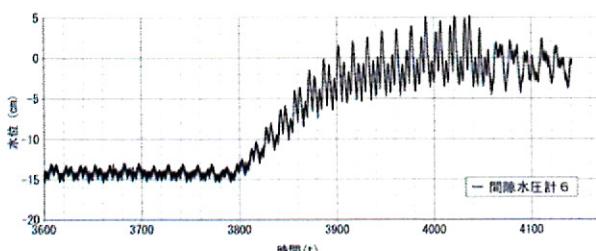
図-5 間隙水圧計⑥計測結果(ケース1-1)

圧力センサーによる水圧変動測定結果によれば、ケース1-1でガラス面からの観察で楔形の空洞の拡大が確認された時間帯である63分過ぎから、損傷穴の下10cmに設置した間隙水圧計⑥で15cm程度の平均水圧の上昇と7~9cm程度の振幅の水圧変動が生じるようになった(図-5参照)。これは、ガラス面側・反対側ともほぼ同じ時間に生じている。陥没が生じた時間に差はあったが、楔形の空洞が拡大し始めた時間はガラス面側も反対側もほぼ同じであったことを示唆している。ケース1-2ではガラス面の反対側で陥没が発生した造波後30分間が欠測となつたが、ガラス面側で吸い出し・空洞の拡大が進んだ造波後85~90分の間に圧力変動の振幅が5cm以下から15cmまでゆるやかに拡大していく状況が観測された。なお、ケース1-2ではケース1-1で観測された平均圧力の上昇は観測されなかった。

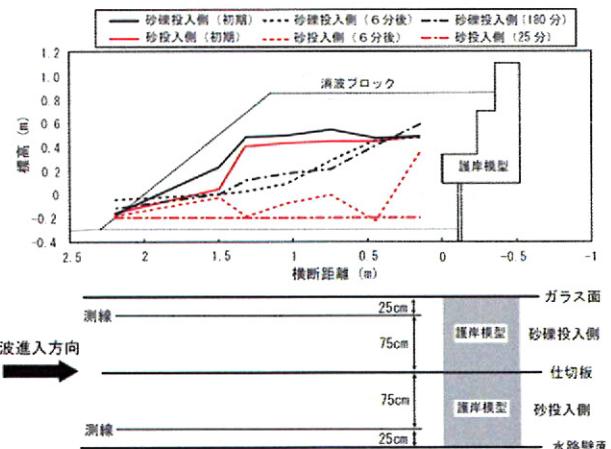
図-6 護岸前面地形変化(ケース2)

ス面側である。ケース1-2で空洞と陥没を発生させた後、空洞と陥没に砂を入れて埋め戻し消波工の隙間に砂と砂礫を充填し、最後に水締めのみ行つた。造波開始後23分過ぎに、砂を充填したケース2-2の護岸背後に若干の陥没が発生し、25分過ぎには完全に陥没した。図-6のとおり、消波工の隙間に充填した砂は、造波6分後には7~8割が抜け、陥没が発生した25分後には完全に抜けてなくなつた。陥没の穴は60分まで徐々に拡大し続け、その後は180分まで大きさは変わらなかつた。一方、砂礫を充填したケース2-1では造波直後に少量の砂が砂礫内に抜けたが、その後180分間吸い出しや空洞化が進むことはなかつた。消波工の隙間に充填した砂礫は図-6のとおり最終的に3割程度は抜けたが勾配1/1.25~1/5の斜面を形成して安定し、矢板工を覆つて吸い出し・空洞化の進展を防いでいた。なお、現場では沿岸方向にも漂砂が流れており、充填した砂礫が沿岸方向に抜ける可能性がありその対策を行わないと信頼性のある対策工とはできない。

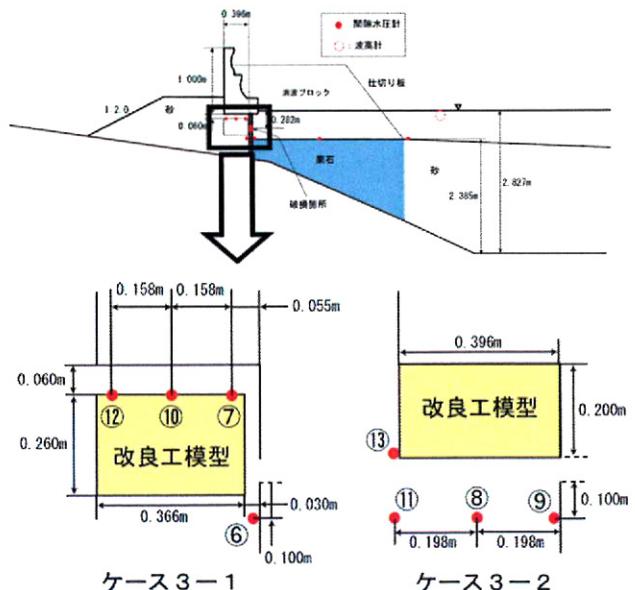
図-7 ケース3断面図

ケース3では、吸い出し対策工として矢板背後の地盤を改良する際の留意点について検討した。ケース3-1では、地盤改良工と矢板工及び基礎コンクリートの間に隙間が残った場合を想定し、矢板工と地盤改良工の間に3cm、基礎コンクリートと地盤改良工の間に6cmの隙間を開けた（図-7参照）。ケース3-2では地盤改良深さが十分でない場合を想定し、地盤改良工の下端を損傷穴の上端とした（図-7参照）。なお、地盤改良工の奥行き方向の厚さは、ケース3-1、3-2ともに20cmである。

ケース3-1がガラス面側である。造波後7分でケース3-1の護岸背後に陥没が発生し、12分にはケース3-2で護岸背後に陥没が発生した。ケース3-1、3-2とともに造波50分過ぎまで陥没穴が拡大し続けた。ケース3-1のガラス側面からの観察では、地盤改良工と矢板工の隙間の砂は造波開始時には抜けており、空洞は地盤改良工上面と基礎工の隙間、地盤改良工と矢板工の隙間奥行き方向に急激に拡大していった状況が観察された。

侵食により矢板工が露出する状況となり、かつ矢板工に損傷のおそれがある場合に矢板工背後地盤の地盤改良で対策を行う際には、露出のおそれがある深さ・沿岸方向の範囲の地盤について地盤改良工と矢板工・基礎コンクリート工の間に吸い出しが生じる隙間ができないよう施工する必要がある。なお、矢板工に損傷が生じて前面と背後で波浪に伴う海水の流動が常に生じている状態では、しっかりした地盤改良は難しいと考えられる。これらから、地盤改良による補強の効果をあげるには矢板工に損傷が生じて矢板工前面と背後地盤の間で海水流動が生じる前に予防保全として実施することが重要である。

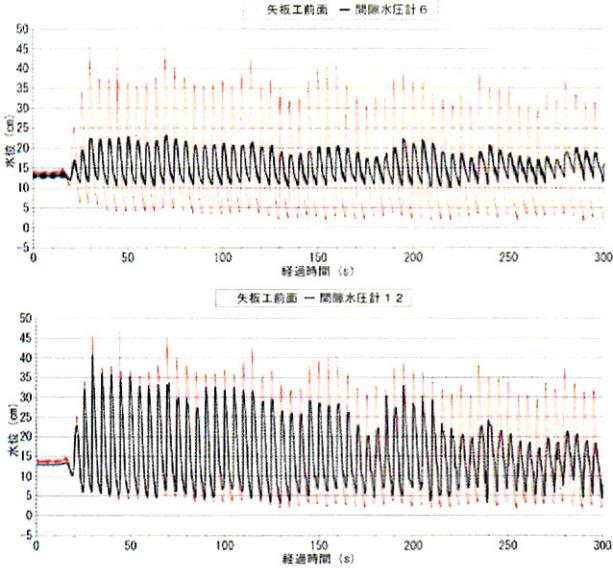
図-8 計測結果（ケース3-1）

ケース3-1、3-2では、地盤改良工まわりに間隙水圧計を配置した。ケース3-1では損傷穴の下10cmと地盤改良工と基礎工の隙間に3つ間隙水圧計を配置し、ケース3-2では、損傷穴の下10cmの位置、同じ高さに岸側に距離を変えて2箇所、地盤改良工の下端岸側の隅に間隙水圧計を配置した。ケース3-1の観測では、造波と同時に隙間3箇所の間隙水圧計⑦、⑩、⑫で矢板工前面と同程度の圧力変動が観測され、

陥没の発生後に観測される圧力変動が小さくなっていた（図-8参照）。これは、陥没による土砂が間隙水圧計を埋めたためと考えられる。ケース3-2でも、地盤改良工の下端岸側の隅に設置された間隙水圧計⑬では、造波と同時に矢板工前面と同程度の圧力変動が観測されており（図-9参照），造波直後に損傷穴から地盤改良工の岸側端まで空洞が拡大していたものと考えられる。

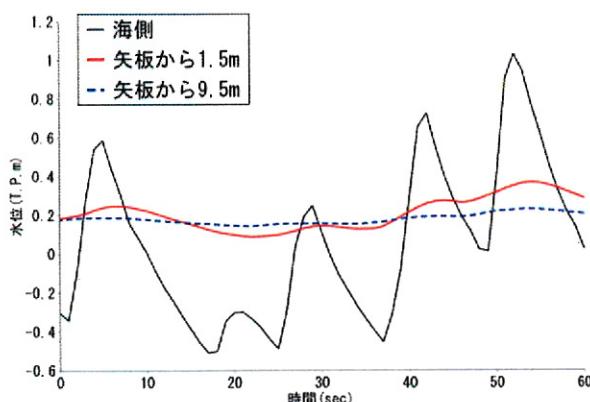
図-10 観測結果

図-10は、現地での観測結果である。この現地観測では図-10のように矢板工から距離を変えて2本のボーリング孔を掘り、水圧変動を観測した。観測結果から、矢板工背後1.5mでも水圧変動が大きく減衰しており矢板工は止水機能を発揮していることが確認できた。矢板工から9.5m離れたボーリング孔で

は変動の減衰が大きいので異常や機能低下を検知しにくい。
