# 護岸の吸い出し被災事例調査と被災要因の検討

## AN EXAMINATION OF SUBSIDENCE DAMAGE CASES AND STUDY ON DAMAGE FACTOR OF SEAWALLS

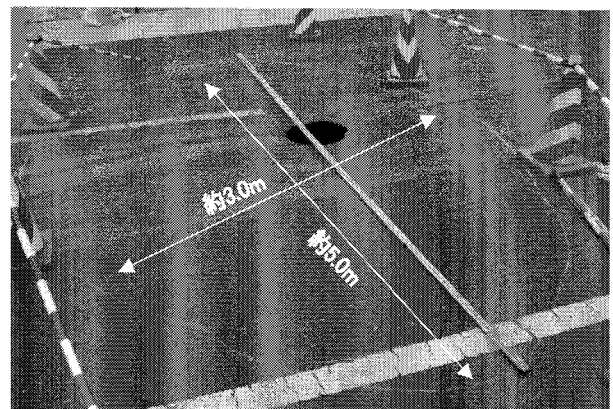
写真-1は、防砂シートが損傷し、裏埋土がシートから抜け出すことによりアスファルト舗装に直径45cmの陥没が出来た例であり、舗装の下には直径が3~5m、深さ1.5mの大きな空洞が発生していた。

写真-1 防波護岸背後の陥没被害の例

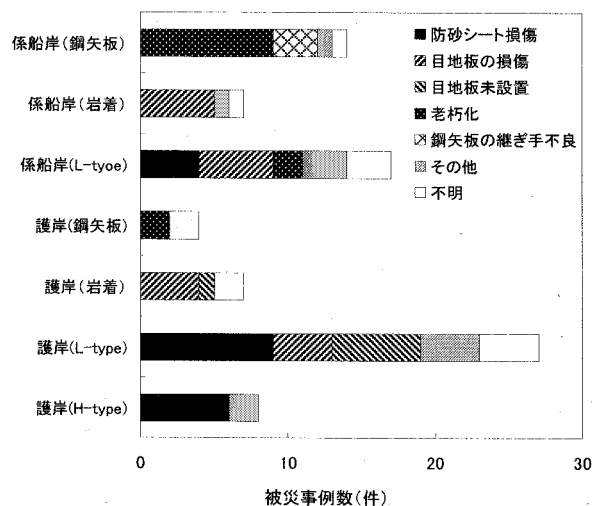
図-1 構造形式別の被災事例数と被災原因

図-1は、被災事例数と被災原因を構造別に分類したものである。ここに、L-typeとは、ケーソンや水中コンクリート等による混成堤式護岸で捨石天端が水面下の構造の事であり、H-typeとは、陸上から捨石を施工した捨石天端の高い構造形式で捨石天端が水面上の構造の事である。また、岩着とは、基礎捨石が無く、現地盤に直接、水中コンクリートや本体ブロックが載るような直立式構造である。

被災件数は、護岸(L-type)が27件と最も多く、次いで係船岸(L-type)が17件、係船岸(矢板式)14件となっている。護岸(L-type)の被災事例が最も多くなっている理由としては施設全体数の違いによるものであり、護岸(L-type)が被災を受けやすいということでは無いと思われる。また、全84件の被災事例の内、護岸が46件、係船岸38件であり、護岸だけで無く係船岸での被災事例も多くみられた。

次に、構造別の被災原因をみると、護岸(H-type)ではシートの被災事例が多いが、護岸(L-type)ではシート以外にも目地に起因する事例が多く、岩着では目地、鋼矢板では老朽化というように構造形式別の被災パターンに違いがみられる。これは、構造形

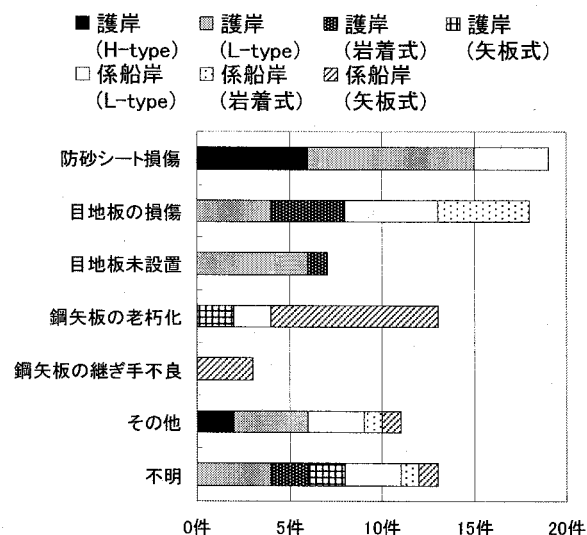
図-2 被災原因別事例数

図-2に被災原因別の被災件数を示す。防砂シート損傷が19件と最も多く、次いで目地の損傷が18件、鋼矢板の老朽化が13件であった。防砂シートの損傷については、係船岸に比べ護岸の被災事例数が約8

割を占めるが、この理由としては、係船岸は防波堤などの遮蔽域で堤体前面波高が小さく、波によるシートへの影響も小さいためと思われる。

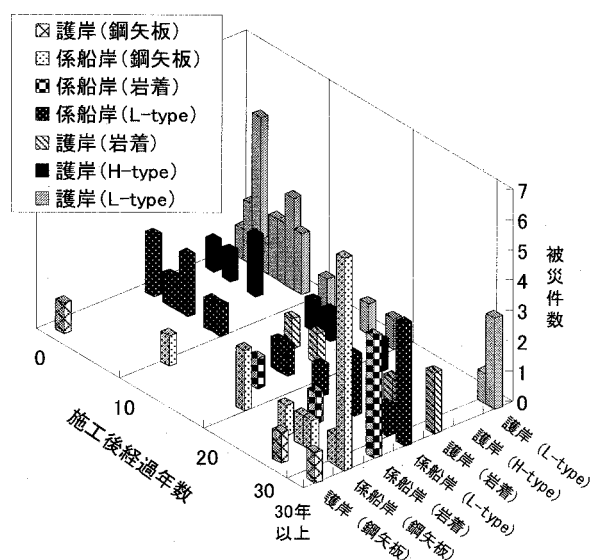
図-3 施工後経過年数別の被災件数

図-3に、構造形式別の被災発生迄の施工後経過年数と被災件数の関係を示す。係船岸（鋼矢板）では、施工後30年以上の場合の被災件数が多い。護岸についてはL-type、H-type共に施工後10年以内の被災件数が多い傾向を示しており、護岸の全被災件数42件中24件(57%)が施工後10年以内の被災事例であった。また、係船岸(L-type)でも施工後10年以内の被災件数が多くみられる。

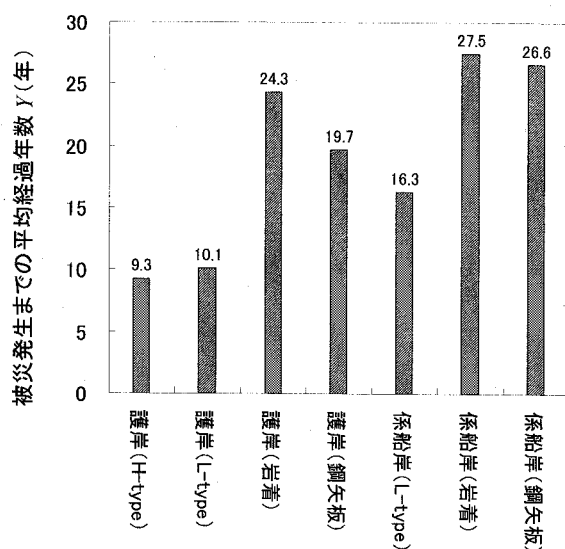
図-4 構造形式別の平均被災発生年数

護岸では、H-typeで  $Y=9.3$  年、L-typeで  $Y=10.1$  年と、護岸でも岩着 ( $Y=24.3$  年) や鋼矢板 ( $Y=19.7$  年) と比べると被災発生までの年数が短い傾向である。係船岸においても、L-typeでは  $Y=16.3$  年であり、同じ係船岸でも岩着 ( $Y=27.5$  年) や鋼矢板 ( $Y=26.6$  年) に比べると被災発生までの年数は短い傾向である。このように、基礎捨石マウンドを有する護岸や係船岸において被災発生までの年数が短い傾向となっている。また、護岸(L-type)と係船岸(L-type)を比べると、同じ構造形式で

吸い出し被災の原因としては、大きく分けて長期的要因（老朽化等）と短期的要因（高波浪、越波、地震など）があると考えられるが、護岸は波当たりの強い場所に施工されることが多く、短期的要因の影響を受けやすいため、比較的短期間での被災件数が多いものと推測される。また、波当たりの小さい係船岸(L-type)での被災もみられることから、長期的な要因として、例えばシートの物性の低下なども推測される。

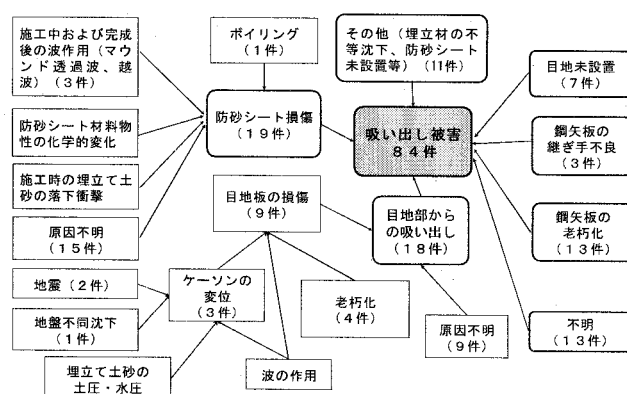
図-5 吸い出し被災要因と被災件数

高橋ら<sup>1)</sup>は、防波護岸における吸い出しの発生要因の相互関係について整理している。図-5は高橋らが示した被災要因図に、今回の被災事例調査結果による被災件数を記入したものである。吸い出しの発生箇所はシート・目地・矢板であり、吸い出しを防止するためには、この部分を適切に施工する事が重要である。また、吸い出し要因としては、完成後の

波による影響だけでなく、施工時の波や埋立て土砂の落下衝撃による影響も考えられるため、慎重に施工を行うことが大切である。一方で、シートの化学的変化やボイリング、地震による目地の開き、老朽化など、適切な施工を行っても被災が発生する事例もある。

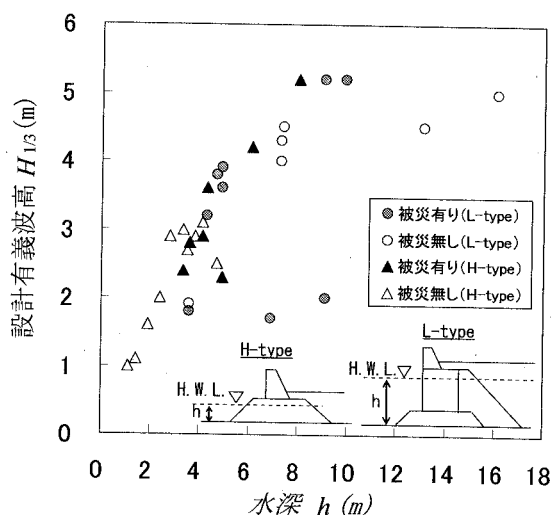
図-6 水深と波高による被災傾向

図-6は、吸い出し被災に与える波高の影響を検討するため、縦軸を設計有義波高 $H_{1/3}$ 、横軸を水深 $h$ とし、被災の有無を分類したものである。H-typeでは $h$ の増大に伴い $H_{1/3}$ が直線的に増大しており、全ての被災事例は $H_{1/3}$ が2m以上で発生している。また、L-typeではH-typeのような $h$ と $H_{1/3}$ の直線関係はみられず、 $H_{1/3}$ が小さい場合でも被災が発生しており、

波高の影響は顕著では無い。

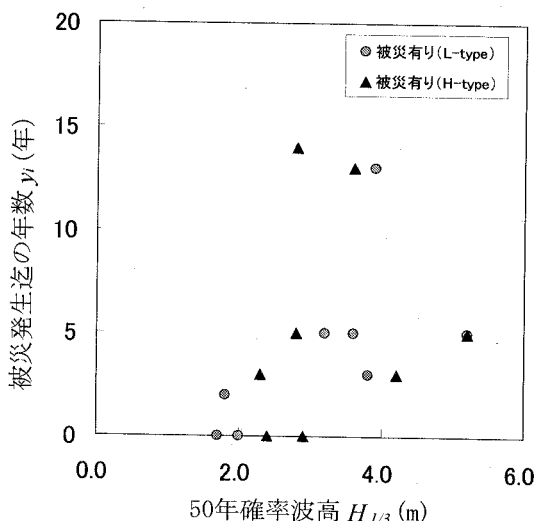
図-7 波高と被災発生までの経過年数

次に、係船岸に比べ護岸の吸い出し被害が早期に発生した要因としては、波浪が影響しているためと考え、図-7に、設計有義波高 $H_{1/3}$ と各被災事例の被災発生迄の経過年数 $y_i$ を整理した。この結果、 $H_{1/3}$ が2m程度でも施工直後に被災を受けている場合や、 $H_{1/3}$ が4m程度でも被災発生迄の経過年数が大きい場合も有る。被災時の波高と設計有義波高 $H_{1/3}$ が異なることも想定されるが、設計有義波高が小さくても被災は早期に発生していることから、被災発生迄の年数には図-5に示したように波高以外の要因も影響していると考えられる。

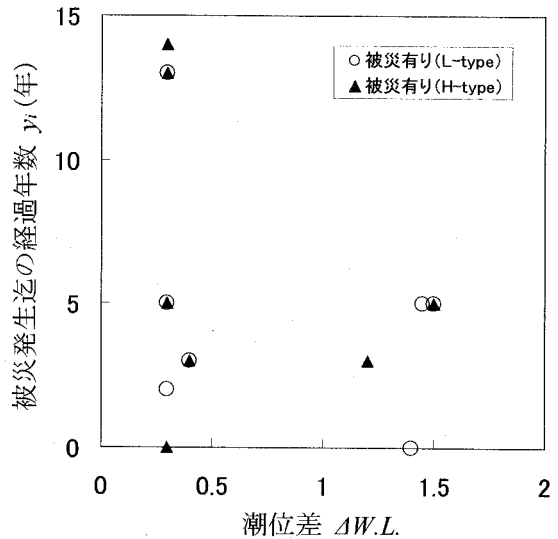
図-8 潮位差と被災発生までの経過年数の関係

防砂シートが破損した場合、土砂の吸い出しの進行には潮位差 $\Delta W.L.$ が影響すると考えられる。図-8に、 $\Delta W.L.$ と被災発生迄の経過年数 $y_i$ の関係を示す。潮位差が1.0m以上では、 $y_i$ が10年以上の事例はみられず、被災が早期に発生している。また、L-typeでは $\Delta W.L.$ が1.4mで施工直後に被災が発生している事例も有る。一方、H-typeでは、 $\Delta W.L.$ が0.3mのように潮位差が小さい場合にも施工直後の被災が発生しており、吸い出しに対する潮位の影響は顕著にみられなかった。

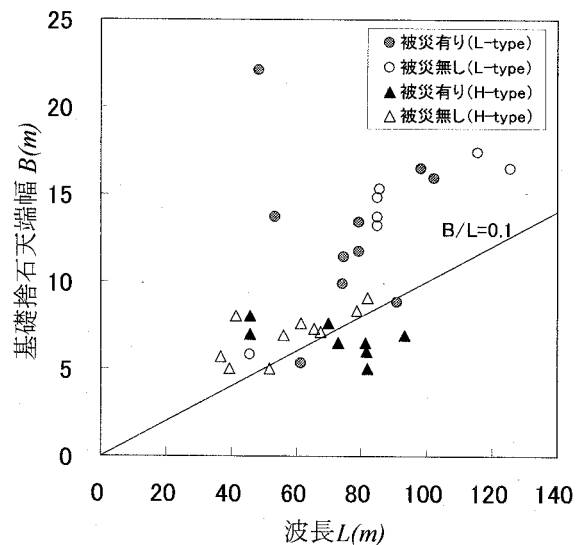
図-9 波長と基礎捨石天端幅による被災傾向

設計波長 $L$ に対して捨石天端幅 $B$ が小さいほど、堤体前面から作用する水圧や流速が防砂シート部分へ伝わりやすく、吸い出しも発生しやすくなると考えられる。図-9は、横軸を設計波長 $L$ 、縦軸を捨石天端幅 $B$ とし、被災の有無を分類したものである。その結果、H-typeでは $L$ が70m~100m、 $B$ が5m~8mの範囲、すなわち $B/L$ が比較的小さい範囲( $B/L < 0.1$ )に被災有りが多くみられた。また、L-typeでは $B/L$ に関係無く被災の有無が分布しており、L-typeでは $B$ の影響はみられない。このことは、図-6、7において、L-typeでは $H_{1/3}$ の影響が小さいこと、すなわち堤体前面から作用する水圧や流速による影響が小さく、潮位差の影響が大きいことと整合する。

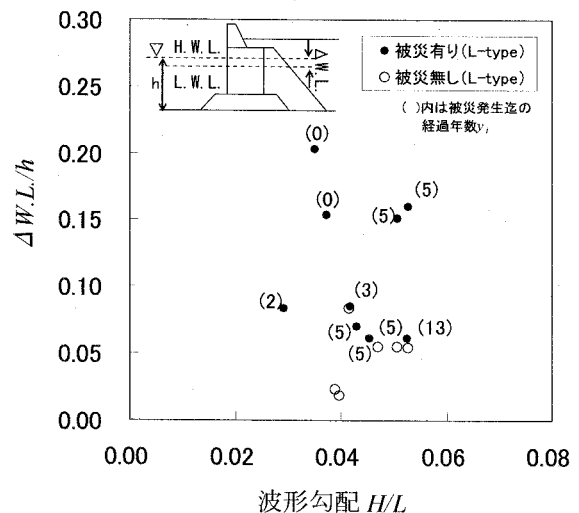
図-10 L-type護岸の防砂シート被災傾向

図-10に、横軸を波形勾配 $H/L$ 、縦軸を水深に対する相対的な潮位差 $\Delta W.L./h$ とし、L-type護岸の被災の有無を示す。L-type護岸では潮位差の影響が大きかったため、縦軸を $\Delta W.L./h$ としたが、図に示すように、 $\Delta W.L./h$ が大きい場合( $\Delta W.L./h > 0.05$ )に被災が多くみられる。また、図中のカッコ内には被災発生までの経過年数も記載しているが、 $\Delta W.L./h$ が0.15~0.20( $\Delta W.L. = 1.4\text{m}$ )の潮位差が大きい範囲では、施工直後の被災事例が2件発生している。なお、この2件は、図-7の $H_{1/3}$ が2m程度の波高が小さい被災事例に対応している。このように、L-type護岸の吸い出し被災には、水深に対する相対的な潮位

差 $\Delta W.L./h$ の影響が大きいと考えられる。

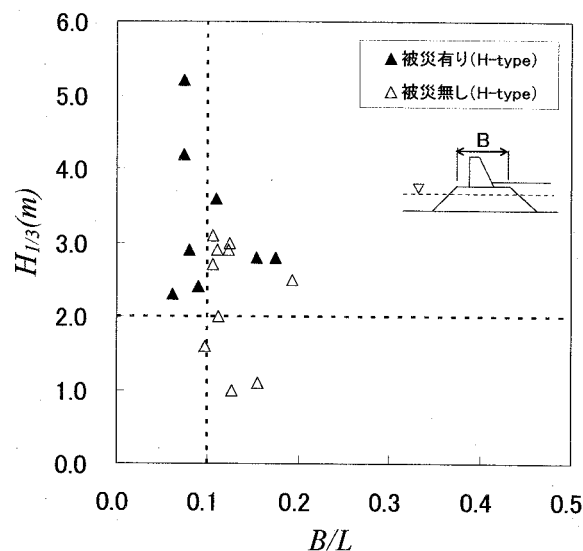
図-11 H-type護岸の防砂シート被災傾向

図-11に、横軸を設計波長 $L$ に対する捨石幅 $B$ の比 $B/L$ 、縦軸を設計有義波高 $H_{1/3}$ とし、H-type護岸の被災の有無を示す。図に示すように、 $B/L$ が0.1以下および $H_{1/3}$ が2.0m以上の範囲で被災が多い。

$B/L$ に対する影響については、中村ら<sup>4)</sup>が傾斜型捨石護岸（H-type護岸）に防砂シートを貼らない状態で水理模型実験を実施し、 $B/L$ が小さい範囲で吸い出しが発生しやすい事を確認している。今回の被災事例においても $B/L$ が小さい範囲で被災が多く、同様な傾向がみられた。
