道路建設における岩盤の掘削と切土のり面の安定性について

日本道路公団東京支社館林工事々務所 中出尚夫

Bedrock excavation and stability of cut slope under roadway construction

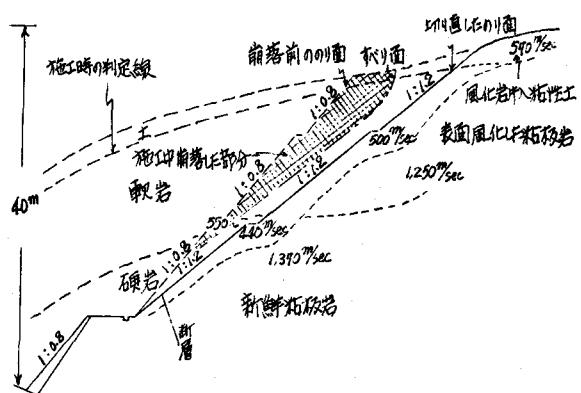
地盤を構成する岩質や成層状態などを地表地質踏査とボーリング調査によって調べる場合、主に肉眼的観察によることが多く、風化およびキレツの程度などの判別にはかなり個人差が含まれる。またボーリング調査では点としてしか地盤を把握できない。それに対し弾性波探査では地盤の弾性波速度を知ることができると同時に地盤の状態を線あるいは面として把握できる利点がある。それで弾性波速度と岩盤の硬軟、キレツの度合、あるいは 図-1 のり面の弾性波速度分布

のり面の弾性波速度の分布状態は、図-1でも明らかなように、ほとんどの軟岩あるいは硬岩に相当するところのり面表層部の速度は基岩の速度より著しく低下しており、その範囲は走時曲線より解析すると2%前後のものが多い。(のり面は掘削後1~2年経過している)

紙面の関係上、調査の対象となったすべてのり面について述べることはできないが、そのうちで施工中および供用開始後に剝離性の崩壊を起したのり面が2ヶ所(図-1がその一つである)含まれ

ているので、それらの同種の岩石について基岩の速度およびのり面表層部の速度と仕上りのり面の関係を示すと、図-4のようになる。崩壊個所の岩盤の弾性波速度は図中の○印で示したとおりで基岩の速度に対して十分なこう配にみえるが、のり面表層部の速度に対してはかなり危険側のこう配を採用したことになる。たとえば、粘板岩の崩壊個所（図-1に示す個所）では、それぞれの速度はこう配1:1.2に対しては十分のようであるが、1:1.08の場合にはのり面表層部の速度に対して、きついこう配であったといえよう。なお、図中に引いた破線は各速度に対して最も急なこう配を採用できると思われる線を引いたものである。

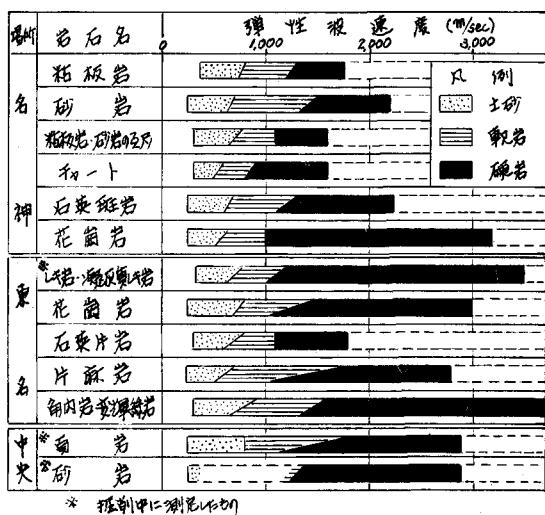
図-2 岩石別土砂、軟岩および硬岩の弾性波速度

定結果の一例を図-1に示した。測定した岩盤（のり面表層部を除いた岩盤）の弾性波速度と工事中に判別された土砂、軟岩および硬岩とを比較し岩石別に整理したのが図-2である。その後東名および中央高速道路においても名神の場合と同様な目的で仕上りのり面あるいは掘削中に調査を行なったので、名神の結果と併せて図示した。

この図からわかるように、チャートのみがほかの岩石に較べてわずかに軟岩および硬岩の速度が小さく表われている。これを除けば土砂、軟岩および硬岩の速度は岩石によって多少の違いはみられるが、大体次に示す範囲である。

土砂 300~700^{m/sec}, 軟岩 700~1,300^{m/sec}, 硬岩 1,000^{m/sec}以上

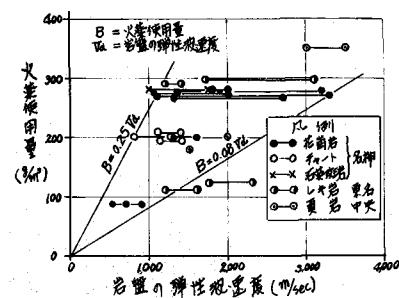
図-3 岩盤の弾性波速度と火薬使用量

また、これらの調査時に軟岩あるいは硬岩の掘削に使用された火薬量についても資料を収集したので、資料をもとに岩盤の弾性波速度と火薬使用量の関係を示すと図-3のようになる。ただし火薬使用量は掘削対象区間の平均的な値であつて、厳密には今回の岩盤の弾性波速度と比較することはできぬが、概略の関係を知ることができよう。

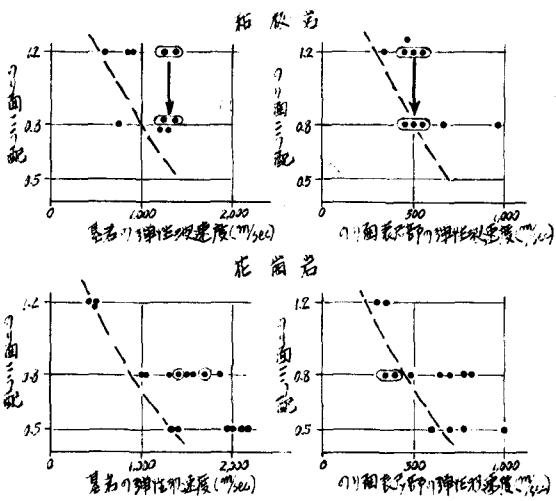
図-4 岩盤の弾性波速度とのり面こう配の関係

岩石からなる切土のり面の崩壊のうちで最も数の多いものは以上に述べた弱化したのり面表層部が崩落するいわゆる剝離性の崩壊である。のり面表層部の弱化の原因として切取りによる除荷、発破などによる掘削作業の影響、それに地下水や雨水の浸透などが考えられるが、いずれにしても切土のり面のこう配やのり面保護工の決定の際には掘削前の状態だけでなく掘削後のり面表層部の弱化の程度をも考慮しておく必要がある。
