切土ノリ面の風化特性に関する研究

日本道路公団試験所 第二土質試験室 正会員 中沢 裕

Study on weathering characteristics of cut slopes
in the Tomei Expressway and the Chuo expressway

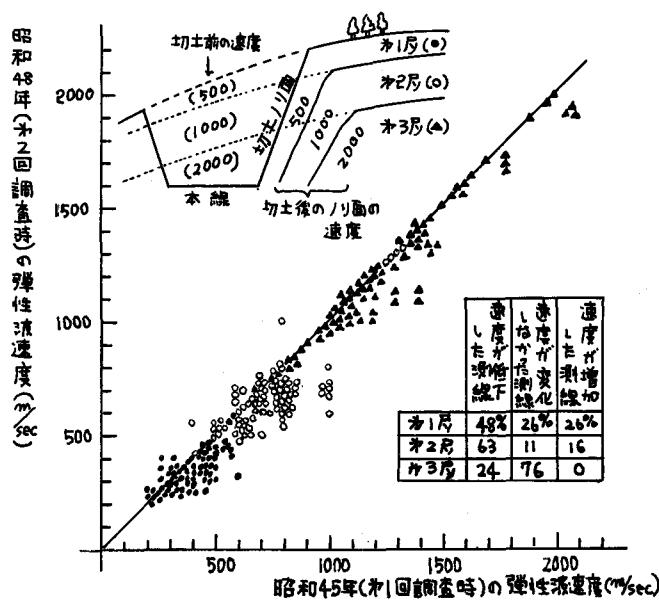
図-1 弹性波速度(P波)の経年変化

図-1は、各地の測定結果からノリ表面より深さ方向に、第1层、第2层および第3层と区分し、45年と48年に測定した各層の速度(P波-縦波)について、両者の対比を示したものである。図中の実線は45年と48年の弾性波速度に変化がない場合で、この実線より下にプロットされたものは、3年間に速度が低下したものである。48年の結果を整理してみると、全般的な傾向として、第1层の速度は250~500 m/secの範囲を示し、第2层は主に500~800 m/secに

集中しているが、第3号は岩種や岩質によって大きくバラツキがあり600～2000の広範囲におよんでいる。図中の表は45年から48年にかけて速度が低下したものの割合を示したものである。

各号の速度が掘削前と比較して、どの程度速度低下しているかを検討するためには、掘削前の速度を知る必要があるが、実際には計測していない場合が多いため、図中に示したように、深部の速度は掘削後も変化しないものとして、45年測定時の最高速度を掘削前の速度と仮定して議論をすすめた。

図-1に示した弾性波速度の変化の中に、一部速度が増加したものがみられるが、これは、弾性波速度が地山の乾湿状況に影響を受けたことや、風化の進行に伴い岩のキレシ間に粘土などが充てんしたためと考えられる。室内試験で、岩のキレシ間に粘土などを充てんして弾性波速度を測定すると、充てんしないときよりも弾性波の伝播速度が大きくなることをたしかめたことがある。

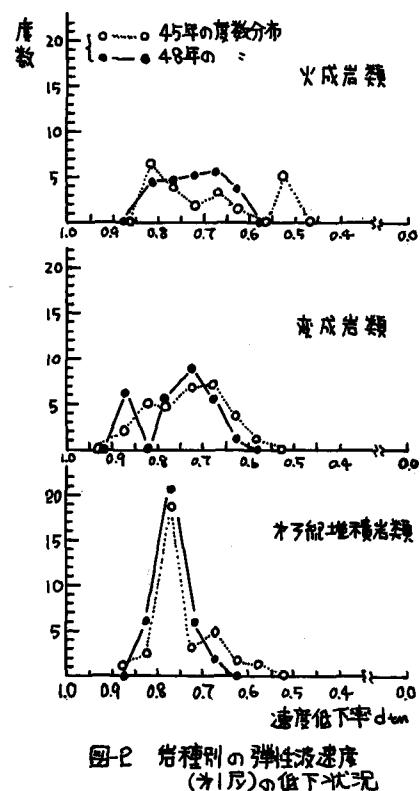
図-2 岩種別に分類した弾性波速度 (第1号) の低下状況

図-2は、岩種別に45年と48年の第1号の速度の低下状況をしたものである。横軸は速度低下率 d_{tr} は(式-1)により求めた値であり、縦軸は速度低下率 d_{tr} の度数である。

ここで、 V_{t0} は前記の最高速度であり、 V_{tr} は切土後1年(45年は $n=3$)経過した調査時の各号の速度である。 V_{t0} は不变であるから d_{tr} が低下するほど d_{tr} は1.0に近くなる。45年の速度低下率ごとの度数分布と較べると、48年の結果は速度低下率の上限値はあまり変動していないが、下限値が上昇し分布域がせばまっている、全体的に弾性波速度が低下していることが認められる。

同様に第2号の場合についても検討してみた結果、第3紀たい積岩類は速度低下率の分布域が0.38～0.64から0.45～0.62に変動しており、下限値の上昇が認められる。变成岩類についてみると分布域は0.34～0.63から0.43～0.76と全体的な分布域の移行となっており、第1号に較べ第2号の風化の進展が考えられる。火成岩類は0.25～0.68と広範で、分布域の大きな変動はみられない。

上記の考察をノリ面のキレシ状態から整理してみると、速度低下率の上限値はあまり変動していないが、凡理や割れ目の発達したノリ面では、キレシのないノリ面に較べて下限値の上昇がかなり大きく出ている。この場合、割れ目の方向性よりもキレシ密度(たとえば単位体積当りの割れ目本数)の方が大きな影響をおよぼしているようである。

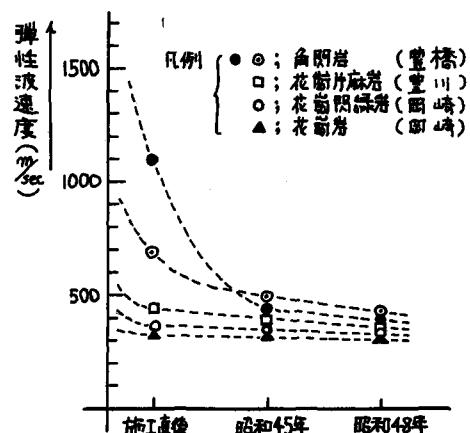
図-3 第1号の弾性波速度の経年変化

図-3は、追跡調査を行った切土ノリ面のうち、建設直後に弾性波検査を実施していたものについて、第1号の弾性波速度の経年変化を示したものである。角せん岩などの硬岩の場合、切土後3年間で急激に低下して、その後の3年間の低下の度合はあまり大きくない傾向がみられる。また、マサ土のように切土直後から土崩化しているような場合、弾性波速度は経年的に変化しない傾向がみられる。いずれにしても、切土ノリ面建設後の風化の進展によって、表号の弾性波速度は250～500/secに収めしていくようである。この収めん値は、図-2の速度低下率の上限値にあたると考えられる。

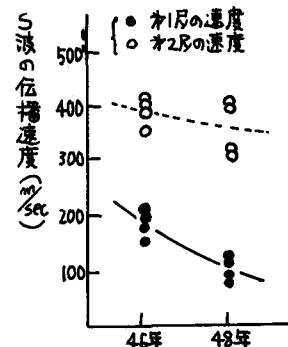
図-4 S波の伝播速度の経年変化

図-4は、中央高速道路において45年と48年に、板たき法により測定したS波(横波)の伝播速度を示したものである。前述したごとく、表層におけるP波(縦波)の伝播速度は6年目で收斂するが、S波の場合、まだ低下をつづけているようである。

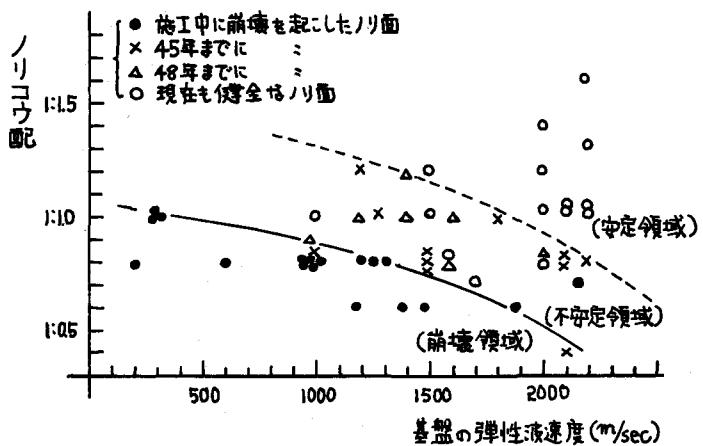
図-5 風化の進行によるノリ面の安定性の推移

図-5は、各地区のノリコウ配比と基盤の弾性波速度(ノリ面深部の速度)との関係を示したものである。図中の「●」印は建設中またはその直後に崩壊を起したものであり、「×」印は開通後から約3年の間(昭和45年まで)に崩壊を起したものである。「△」印は、45年から48年の間に崩壊を起したものであり、「○」印は現在でも健全なノリ面である。「■」印の分布する領域、「×」、「△」印の分布

する領域および「印の分布する領域を、それを「——」線と「……」線で、図に示すような崩壊領域、不安定領域および安定領域の3ゾーンに区分する。この不安定領域が、建設直後は健全であっても、風化の進行に伴って崩壊する領域である。「……」線は建設後6年目の現在での安定領域と不安定領域の境界線であるので、今後も風化が進めば「……」線は安定領域内に少し移動すると考えられる。

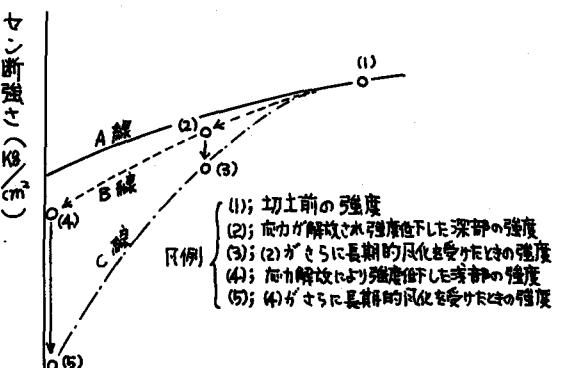
図-6は、切土ノリ面の建設直後と風化を受けた場合の、ノリ面深部および浅部での強度低下の状態を概念的に図示したものである。図において、A線は切土以前の地山強度と土被り圧の関係を示し、岩盤や集水状況により地山ごとに異なる値である。これが切土によって応力解放されると、岩が吸水膨張して密度が低下したり、岩にキレシが発生したり、もとからあったキレシの間隔が拡大したり、あるいは、キレシ間に充てんしている粘土などが吸水膨張を起して、強度低下を引きします。B線のようになる。この時点で、崩壊の滑動力が地山のセン断抵抗力を上まわると崩壊が発生することになるが、これを応力解放と、それによる地山の吸水膨張によって起った崩壊とよぶことにする。

つぎに、乾湿くり返しや凍結融解による風化作用を受けて強度低下したものがC線である（固結度の極端に低い泥岩などにおいて、乾湿くり返しなどの風化による強度低下を急激に受けける場合もあるが、一般的に、この風化による強度低下は長期にわたって起る）。この場合、地山の抵抗力が崩壊の滑動力を下まわったり、豪雨の影響を受けたりすると、3筋で述べた種々の崩壊形態を示すことになるが、これを、前述の吸水膨張による崩壊に対比して、長期的な風化による崩壊とよぶことにする。

B線、C線で示す強度低下は、土被り圧に大きな影響を受けると考えられるが（浅部ほど大きな影響を受ける）、ノリ面保護工にも大きく影響を受ける。このノリ面保護工の設計にあたっては、図-6に示した強度低下の概念を十分考慮に入れて行わなければならない。すなわち、将来の風化による強度低下を考慮して設計するなら、図-6のC線（すなわち風化による最終的な強度低下）を明確につかんで、十分安全なノリコウ配を決定しなければならないし、また、やむおえない理由があってノリコウ配を急にする場合は、強度低下によって起こる崩壊の滑動力を十分押えることのできる保護工を設計しなければならない。また、風化による強度低下を防止する保護工を考えるなら、B線がC線にならぬよう、すなわち、長期的な風化による強度低下を起さないような工法を検討する必要がある。
