### (39) 既設トンネル老朽度の調査手法の開発

#### Development Of Inspection Method For Diagnosing Aging Tunnels

In this paper, we discuss the outline of BIPS (Borehole Image Processing System), developed as an inspection method for diagnosing aging tunnels, and its application in design and construction.

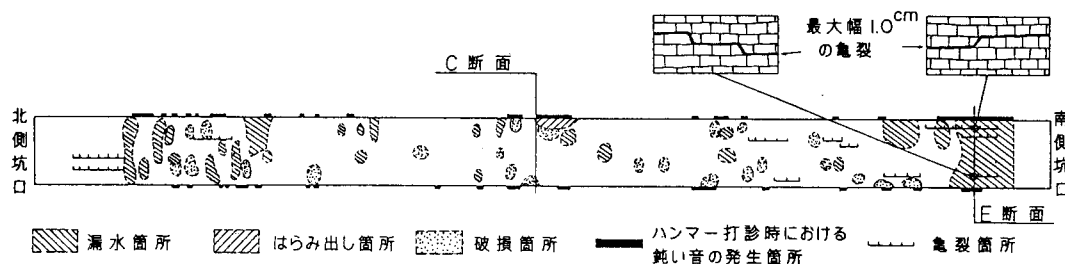
図-2 調査トンネル破損状況図

- (1) レンガ巻立に多数の剥離箇所があり、今後レンガ落下による交通事故の恐れがある。
- (2) この剥離原因が巻立本体劣化によるものであれば、トンネル本体の安全度に重大な懸念がある。

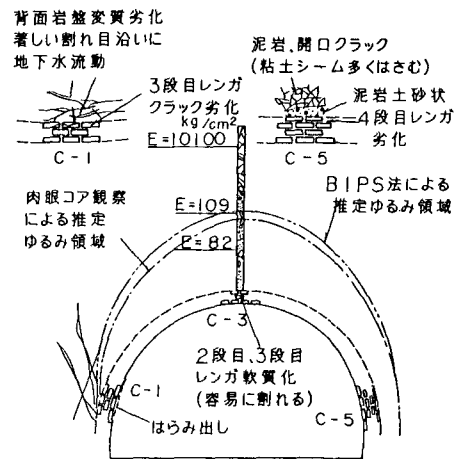
図-4 中央部断面図（C断面）

- a) 両坑口の漏水の多い区間の背面に地下水がまわりレンガが軟質化している。
- b) 特にE断面右肩（4段積）ではレンガ、および目地に開口クラックが3段目の奥行にまでおよんでおり、レンガ巻立に応力集中が生じた場合、現在のままでは長期的なトンネルの安全性に懸念がある。
- c) 中央部（C断面 図-4）、および南側坑口付近（E断面 図-5）での天端はゆるみ領域が2.2～2.7 m程度と大きい。
- d) C断面側壁部は一部はらみ出しを起こしており、その背面の岩壁は変質劣化が激しく、地下水流動がみられる。

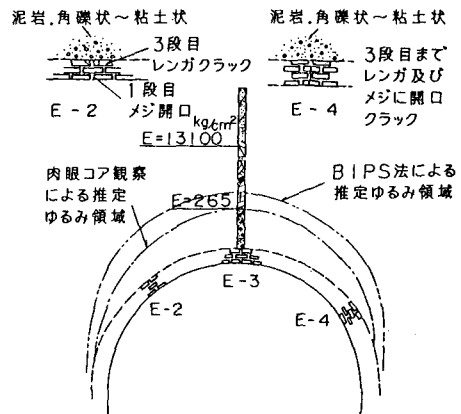
図-5 南側坑口付近断面図（E断面）

E断面ではライニング背面から2.1 m付近に10mm以上の開口亀裂が発達しており、これを境に深部では亀裂頻度、および開口巾が小さくなっていることが分かる。又、ライニング直上の部分ではほとんど礫状を呈しており、崩落した状態と考えられる。このゆるみ部分とそれ以外の岩盤の境界は、亀裂頻度グラフや開口の大きさによっても明らかであるが、累積ゆるみ曲線のグラフを描けば、変曲点の位置であることが読みとれる。各孔ともに岩盤内部からゆるみ量が増加する部分とライニング背面で急激に立上る部分が認められ、前者の開口量のリニアな増加部分が自然地山状態を示すものとすれば、後者は明らかにトンネル掘削に伴う岩盤のゆるみ部分であると考えられる。この変曲点を境に内空側をZONE 1、岩盤側をZONE 2とすれば、ZONE 1の深度はライニング背面から2.2 ~ 2.7 m程度を示しており、これが当トンネル天端部分の平均的ゆるみ量であると考えられる。

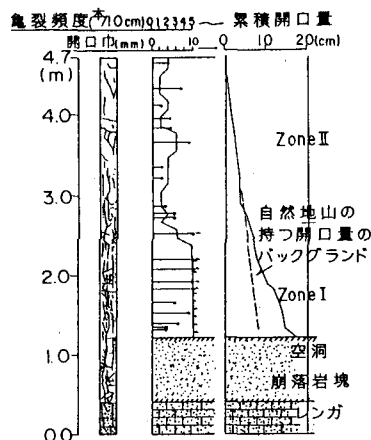
図-6 C断面でのゆるみ領域の推定

図-6、7に孔壁展開図と、これから読み取られた亀裂頻度グラフと各亀裂の位置と開口巾及び開口量に累積曲線図を併せて示す。

この表から、図-6、7におけるZONE I / II区分の力学特性の差は明らかである。変形係数で見ると各孔ともZONE IIにおいては $1.0 \sim 1.3 \times 10^4 \text{ kg/cm}^2$ であるのに対し、ZONE Iでは $2.7 \times 10^2 \text{ kg/cm}^2$ 以下の小さい変形係数しか示していない。一方、弾性波速度においてもZONE IIにおいて $3.0 \text{ km/s}$ を示すのに対し、ZONE Iでは $2.0 \text{ km/s}$ 以下であり、ZONE Iのゆるみ状態が明らかである。

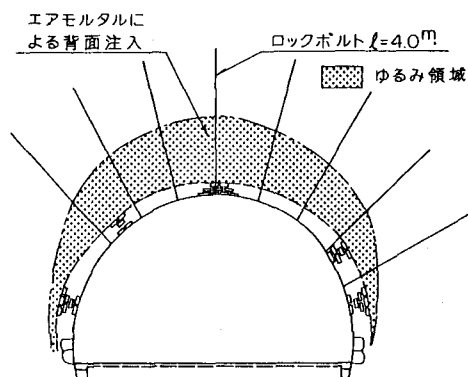
図-8 ロックボルトによる補強対策

本調査結果より老朽化の原因がトンネル背面のゆるみ領域の進行に伴う岩盤劣化と地下水流動によるレンガ、および目地の劣化に起因しており、これら老朽化の著しい区間がトンネル中央部及び両坑口付近に分布していることが判明した。これらの区間で、ゆるみ領域に対する補強を行えばレンガ巻立劣化の進行も抑制できると判断した。

補強対策としては、エアーモルタルによる背面注入とロックボルトによる補強を選定した。これは、今回の調査で巻立背面に30～60cmの空洞部が認められ、このゆるみ領域に開口亀裂が集中していると判明したため、エアーモルタルによる背面注入を行うことによって、地山と巻立とを一体化させ、アーチアクション効果を形成させるものとした。

BIPSによって空洞部、およびゆるみ領域の規模が把握できたため、エアーモルタルの注入量と範囲を判定することができた。又、ロックボルトは新鮮岩部に定着させることにより、ゆるみ領域の拡大を防止することを意図した。

ロックボルトの長さについては、新鮮岩部に1m～1.5m程度定着させ4mとし、範囲については、両肩部の巻立背面で亀裂が集中している範囲（E-2からE-4）までとした。
