## (99) 斜面崩壊と断層に関する一考察

### Relationship Between Faults and Joints Observed in the Rock Slope Failure

1989年7月越前海岸で発生した斜面崩壊現象について、局所的な岩盤崩壊と広域的な断層分布状態との関係を考察した。局所的に観察される不連続面系の方向にも規則性が認められ、この卓越した方向は広域の断層系とはほぼ一致しているものと考えられる。今後、この地域での斜面崩壊の予知にあたっては、該当地点の置かれている環境を局地的な安定性だけでなく広域地質状況についても考察する必要があることを示唆している。

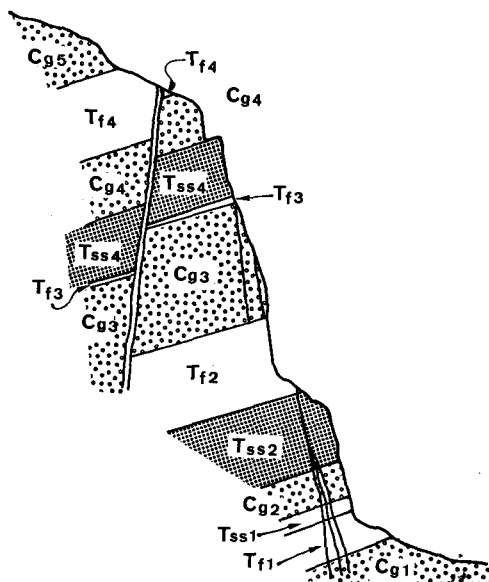
図-2 崩壊斜面地質断面

当該地を構成する岩盤は、新第三紀中新世に堆積したもので、図2に示すように、凝灰質礫岩、凝灰岩および凝灰質砂岩の互層からなる。図中にはそれぞれ記号にて、 $C_g$ 、 $T_f$ および $T_{ss}$ と表示した。凝灰岩層（ $T_f$ 層）は、緑色もしくは青緑色を呈し、層理面は明瞭で連続性がよく、鍵層と見なされる。

層理面は全般に、走向が $N30\sim60^\circ W$ 、傾斜は北東側に $20^\circ$ 前後傾斜し、斜面としてはいわゆる受け盤である。したがって、斜面の傾斜角は約 $70^\circ$ である。南方より見た写真1によれば、上部の階段状の平坦地の連なりと急斜面の状況がわかる。

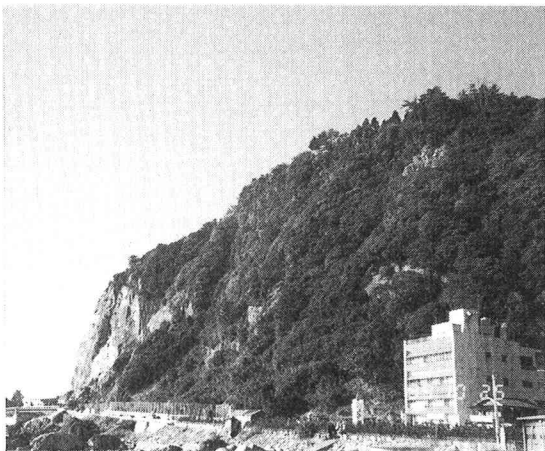
写真-1 南方より見る斜面全景

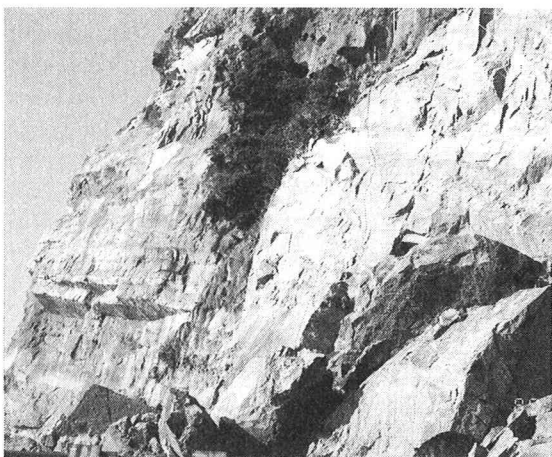
写真2および3は、当該崖面をほぼ西方および北方から見たもので、いずれも右方下半部に今回崩壊した部分がみられる。特筆すべきことは、これらの写真の左半分に認められるオーバーハング部は、昭和52年の既設トンネル（玉川第二トンネル）拡幅工事時に発生した斜面崩壊の結果生じたものである。中央部には何条かの断層が認められる。そして、これらの断層に沿って露出した岩盤からなる急斜面であるにもかかわらず、灌木を含むかなりの植生が認められることが本考察を進めていく上で重要な事実となっている。崩壊した箇所の岩石ブロックを観察していくと、とくに凝灰岩において崩壊時の衝撃によって新たに発生したと考えられる新鮮な破断面が見られ、その色は緑色もしくは青緑色であるが、崩壊後の斜面は全般に褐色を呈し、鋭利な刃物で切ったように滑らかなある一定の方向性をもった断面を見せている。この方向すなわち、 $NW-SE$ 系は、周辺の既存の斜面のものと共通している。本考察は、崖面に認められる断層や節理の方向にある一定の共通した方向性が確認されるならば、この斜面が形成

写真-2 南西より見る崩壊斜面

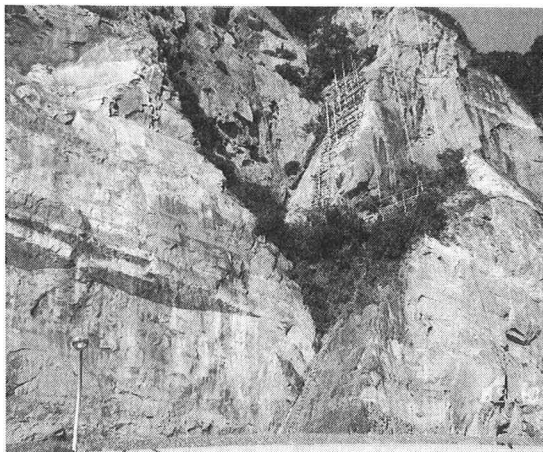
写真-3 西方より見る崩壊斜面  
(断層に添った植生に注意)

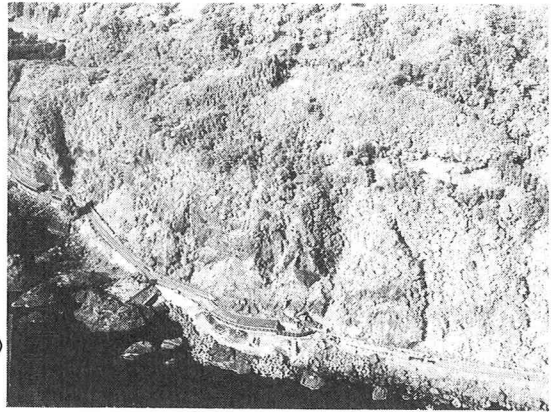
そこで、赤外線フィルムを用いて越前岬周辺をヘリコプターから撮影した。その結果の一部が写真4～6である。写真4および5は、ほぼ西方上部から南方上部にかけて撮ったものであり、写真6は南方より、もう少し接近して撮影したものである。この左方下部に押しつぶされたロックシェッドがみられ、その上部に崩壊斜面が認められる。さらにその上部には、海岸段丘の平坦地が明瞭にわかるであろう。

写真-4 赤外線による航空写真  
(玉ネギ状に断層が認められる)

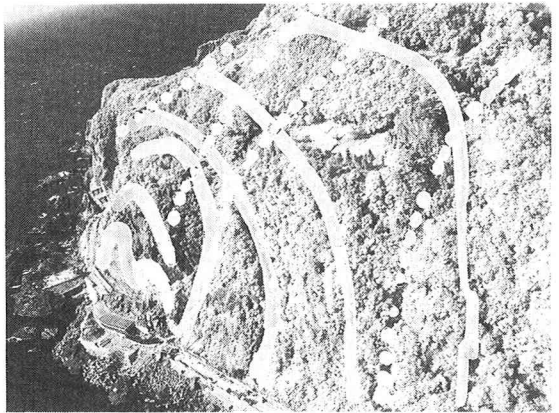
さらにこれらの写真に注目すると、該当する崩壊斜面を核とする円弧状の筋が幾つか重なっていることが読み取れる。たとえば、写真5に記入したように、実線で示した第一に卓越した群とこれに共役するような点線で示した群である。方向性は、前者が $N60^{\circ}W$ で後者が $N30\sim45^{\circ}E$ の走向を示す。写真では、ちょうど玉ネギの皮状に左方海側からの長期的な隆起により発生した断層が卓越していることを明瞭に示している。

写真-5 赤外線による航空写真  
(実線・点線は断層位置を示す)

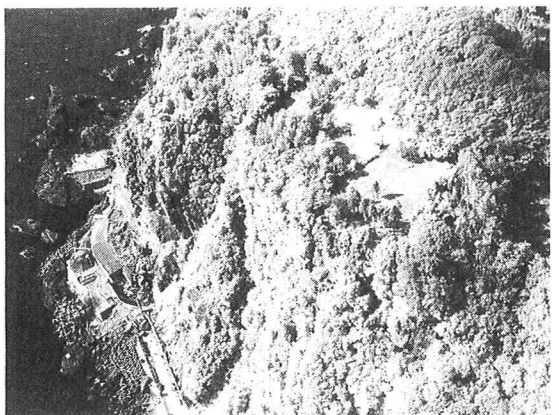
写真-6 赤外線による航空写真  
(斜面背後の断層と段丘平坦地)

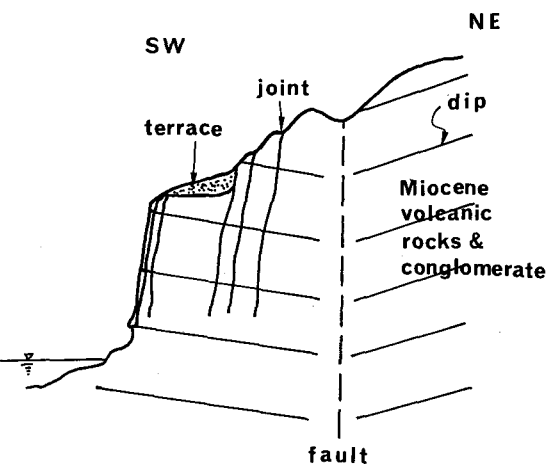
図-4 層理面と断層および構造的節理

ろうか。図4は、海岸側の隆起による当該地点の状態を示す。岩盤中の不連続面のみを通じて移動するため、土質地盤に比べ、透水性は低く、地下水位は上昇しやすい。

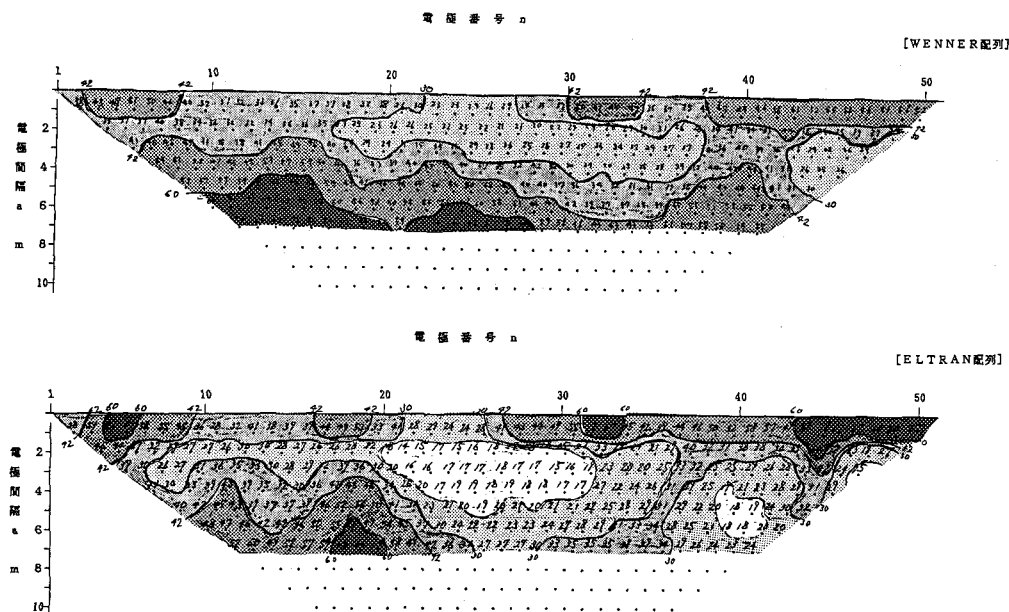
急峻な崖面上部の薄い表土層しか存在しない地形にもかかわらず豊かな植生が認められる原因として断層を伝わる水の移動を指摘した。崩壊斜面直上の平坦地に断層が横断しているのを地表踏査で確認したので、この地点にて電気探査を行った。結果は図5のごとく、断層の直上にて高含水量の領域が存在することを示している。

図-5 電気探査結果（中央部下部に断層が存在）
