(103) 近接施工におけるトンネル周辺の岩盤挙動の観察

Survey of effect on surrounding bedrock in proximate tunneling to existing structure

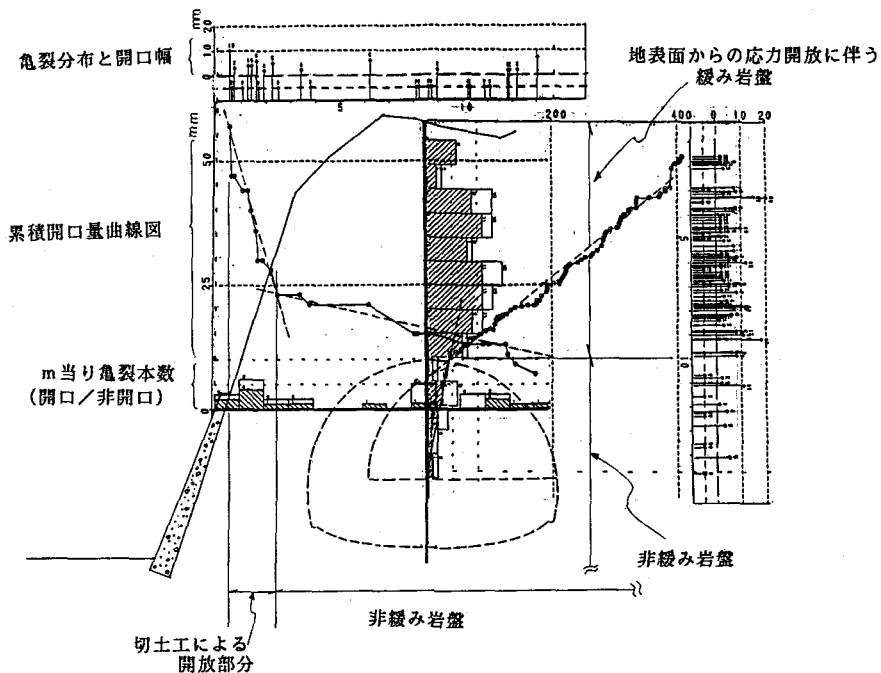
図-3 岩盤緩み状態解析図

鉛直、水平各孔の自然状態地山の累積開口量曲線図を示す。(図-3)

本図によってトンネル天端部からの地表付近にかけての緩み状況が読み取れる。また、擁壁背面の緩みの状況も明らかである。また、トンネル断面内では全く緩みのない状況であったことが分かる。

トンネル切羽接近時および通過後の繰返し観察での解析結果には、本図に表現される程の明瞭な変化は表れなかった。

以上に示したように、画像の目視による比較では、トンネル天端の約2.4m程度の範囲に、定性的に表現されるような微妙な変化が生じたものと考えられる。これは、これまでに確認されている既存トンネルでの岩盤緩みの実績の範囲（概ね3.0m以下）に符合していて興味深い。しかし、累積開口量曲線の変化に定量的に表現できるような明瞭なものではなく、大局的に見れば岩盤にはおおむね大きな変化はなかったものと考えられる。これは、
