# カナディアンロッキーにおける不連続性岩盤斜面の崩壊事例について

## ROCK SLOPE FAILURES IN CANADIAN ROCKIES

アイダン・オメル\*、赤木知之\*\*、清水泰弘\*\*\*、川本脩万\*\*\*\*

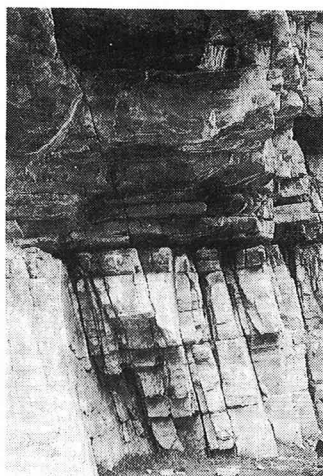
カナディアンロッキーは北米プレートとパシフィックプレートの衝突に伴って、海底にあった堆積物が上昇して形成された世界でも美しい山脈の一つである。カナディアンロッキーはカナディアンコルディレラとして知られている地向斜の一部を形成している。カナディアンロッキーにおける山脈と谷の軸はほぼN30Wの方向であり、褶曲軸とほぼ一致している。造陸運動に伴う褶曲構造特有の不連続面の発生が広く見られ(Photo 1)、異なる地層間の相対滑りも確認された(Photo 2)。地表面で見られる岩盤は東ロッキーで堆積岩、西ロッキーで変成岩である。堆積岩は主に砂岩、シルト岩、頁岩、石灰岩および苦灰岩であり、変成岩は片麻岩、片岩、千枚岩および粘板岩である。

Photo 1 Fracture system in quartzite (P.1)

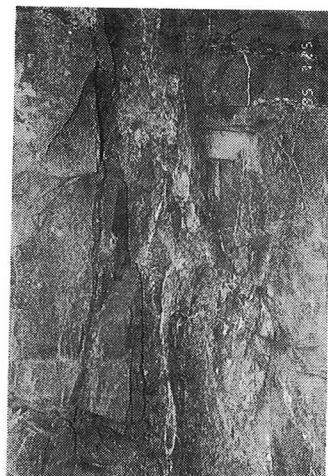
Photo 2 Fracture zone (P.2)

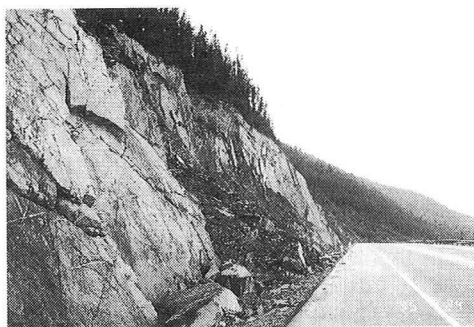
この破壊形態は主に層理面に沿って発生していることが多い。Photo 3は HW- 16 沿い（Jasper から西へ約 12 km 付近）で見られた破壊事例を示す。特に異なる地層間に沿って滑り破壊が生じているため、不連続面のせん断強度は主に摩擦によると思われる。しかし、不連続面の表面がかなり凹凸を有している。

Photo 3 Curved sliding failure (P.3)

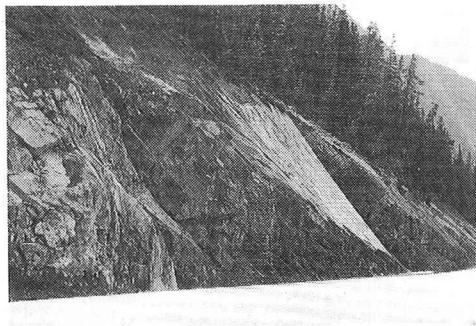
くさび破壊の規模はまちまちであるが広く見られた破壊形態の一つである。Photo 4 & 5 は、観察された破壊例を示す。Photo 5に見られる破壊面の一つは層理面である。Photo 5に見られる破壊事例はユニークなものであり、破壊は層内に存在する節理群によって発生している。

Photo 4 Wedge sliding (P.4)

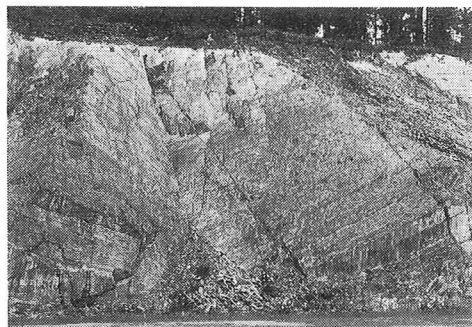
Photo 5 Wedge sliding (P.5)

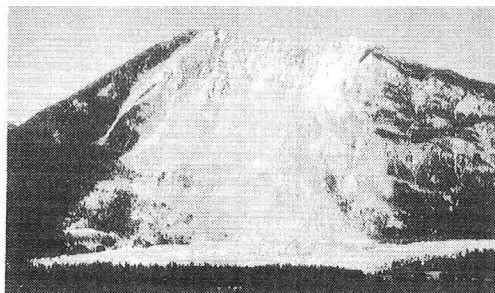
今回の調査でこの破壊形態は主に道路用斜面で観察されたが、1903年に大規模のたわみ性トップリング崩壊がMt. Turtle(Frank Slide と呼ばれている)で生じている ( Photo 6)。この破壊の原因は山の根元であった石炭鉱山での石炭層の掘削である<sup>3)</sup>。Photo 7 は HW- 16 沿いに観察された粘板岩におけるたわみ性トップリング破壊事例を示す。

Photo 6 Flexural toppling at Mt. Turtle (P.6)

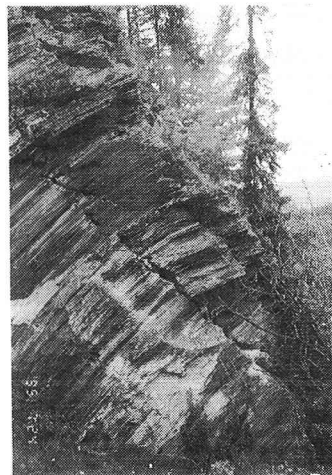
Photo 7 Flexural toppling (P.7)

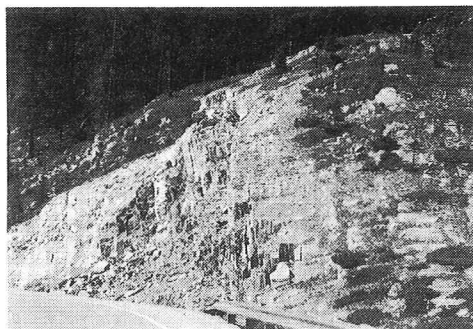
Photos 8 & 9 は HW- 93 と HW- 16 沿いに観察された砂岩と頁岩における柱状性トップリング破壊事例を示す。また、硬さが違う地層の場合に弱層部分の風化や侵食に伴って単独のトップリング破壊が見られた。それを Photo 10 に示す。

Photo 8 Columnar toppling (P.8)

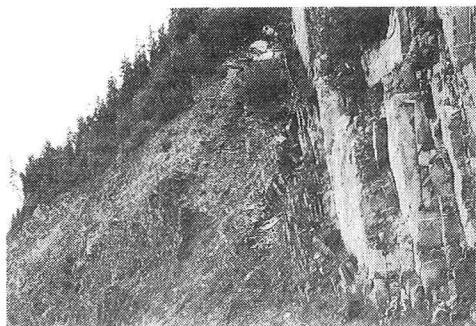
Photo 9 Columnar toppling (P.9)

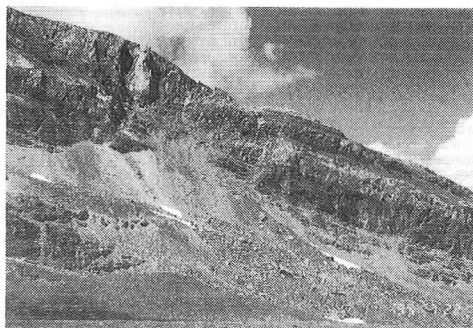
Photo 10 Toppling failure (P.10)

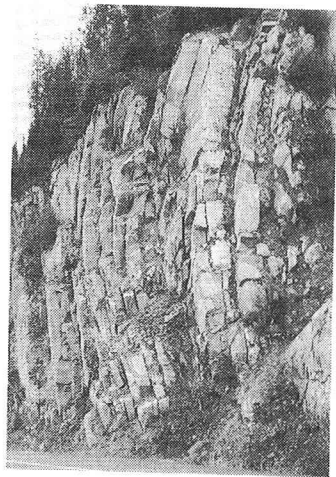
この破壊形態は調査域内で一個所のみ観察された。しかし、Hu & Cruden(1993)がそのような崩壊事例を報告している<sup>9)</sup>。この破壊は主に層理面の傾斜と斜面の傾斜がほぼ同様で斜面が高い場合に生じている。Photo 11 は HW- 16 沿いに観察されたブロック座屈破壊事例を示す。

Photo 11 Block buckling (P.11)

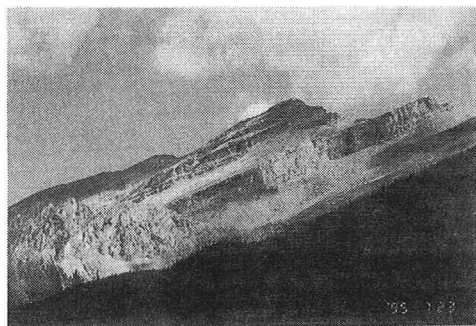
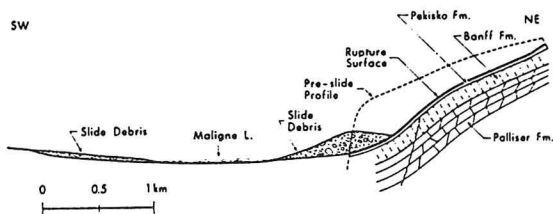
Maligne Lake で観察された破壊は複合破壊と分類できる。この例の場合に、破壊は層理面の傾斜の下部と上部で異なったため、上部で層理面に沿って滑り、下部で層内でせん断あるいは層内に存在する節理に沿って滑りによって生じたと推測される (Photo 12 & Figure 2)。

Photo 12 Slope failure at Maligne Lake (P.12)

Figure 2 Section through Maligne Lake sliding

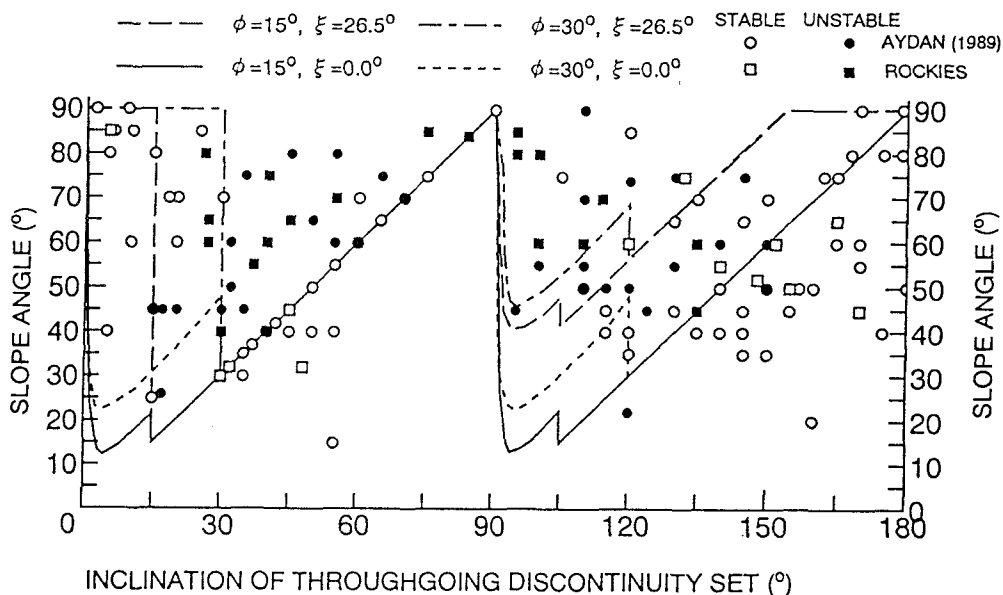
Figure 3 Comparison of Rockies data with those of Aydan et al. 1989

今回の調査で観察された崩壊事例を他のものと比較検討する。Aydan ら<sup>2)</sup>は層状岩盤とブロック状な岩盤に対する斜面崩壊形態を連続している不連続面の傾斜と斜面勾配の関係として分類している。また、その分類に基づいて様々な岩盤斜面に対するデータを整理し、報告している。それらのデータと今回の調査で得られたデータを Figure 3 に示す。この図の横軸は連続な不連続面である層理面や片理面の傾斜で、縦軸は斜面角度である。今回のデータは Aydan ら<sup>2)</sup>のまとめたデータとほぼ同様の傾向しめしている。また、図中にプロットされた事例データを二つの不連続面群を有する岩盤斜面の安定解析から得られた安定・不安定境界線と比較した場合に良い一致が見られる。特にこの結果は、カナディアンロッキーのような堆積岩や変成岩で構成される岩盤斜面の安定性を、連続している層理面や片理面の方向性を考慮して評価するべきであることを意味している。
