岩盤斜面崩落後の不安定岩塊のAE計測

ACOUSTIC EMISSION MONITORING FOR AN UNSTABLE ROCK MASS LEFT AFTER ROCK BLOCK FAILURE

石田 毅*・師井 努**・田仲正弘***・塩谷智基****

Last August, in Yamaguchi prefecture, a rock slope of 3,300 m³ failed and covered a road along the slope. Since an unstable rock mass, measuring 20m high, 7m thick and 10m wide, was left on the slope, we started to monitor AE (acoustic emission) with sensors set on a surface of the rock mass. By distinguish AE signals from noises caused with rainfall and drilling holes for blasting, we found that AE activity increased after blasting close to the rock mass made it much unstable. The results indicate that AE monitoring is effective to predict rock block failure.

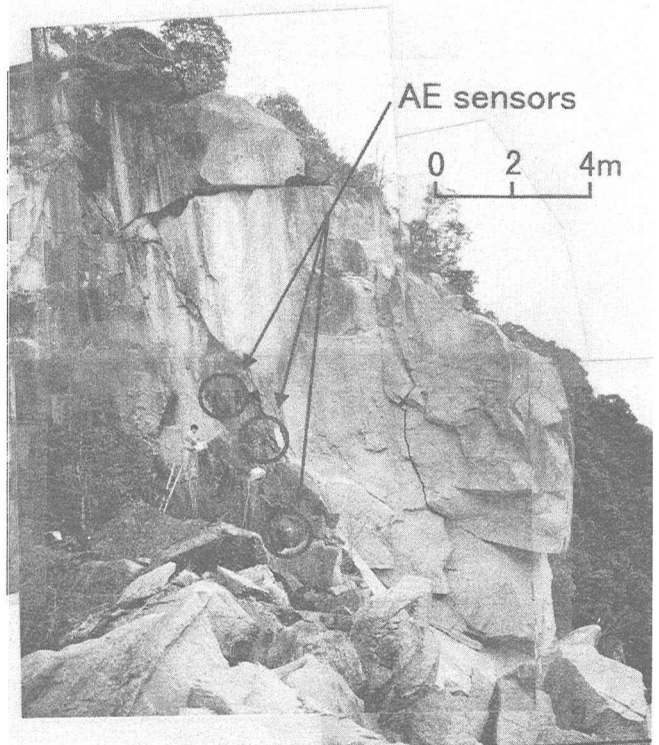
写真-1は、測定対象とした高さ20m、厚さ7m、幅（紙面に垂直方向）10mの不安定岩塊であり、写真中央部に見える技術者の身長と比較すると岩塊の大きさが実感できる。AEセンサーは、この不安定岩塊下部の推定される主亀裂に沿い、この亀裂の直下1m以内の岩盤表面に設置した。3つの丸印の中心がAEセンサーの設置位置である。今回の測定では、不安定岩塊の崩落の監視を目的としているため、通常のAE測定で対象とする亀裂の進展に伴う微小な破壊音だけではなく、亀裂に沿ったすべりに伴うわずかな摩擦音も測定対象と考えた。写真-2はコンクリート・ブロックを用いて、AEセンサーの設置状態を示したものである。AEセンサーを容易に回収できるよう、まず鉄板をコンクリート・ポンドで岩盤に接着し、次に加速度型のAEセンサーを鉄板に接着している。

写真-1 測定対象の不安定岩塊とAEセンサーの設置位置

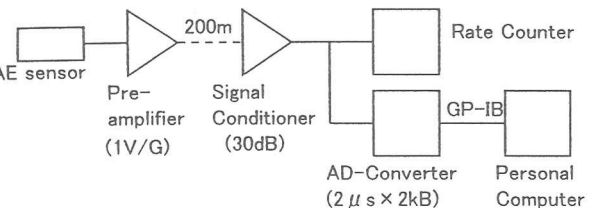
測定系統図を図-1に示す。センサーには固有周波数約30kHzのティアック電子計測(株)製SA

707IS 圧電型加速度計を使用した。共振型センサーとしては使用せず、特性が平坦な12kHz以下の周波数範囲を測定対象とした。プリアンプには、同社製SA-610/H型圧電型トランスデューサー用アンプを用いた。このセンサーとプリアンプの組み合わせにより、12kHz以下の周波数範囲で、1V/G±15%の感度が得られる。プリアンプをセンサーの近傍3m以内に設置し、プリアンプで増幅した信号を200mの長さのケーブルで斜面下の測定小屋まで導いた。

図-1 AE測定系統図

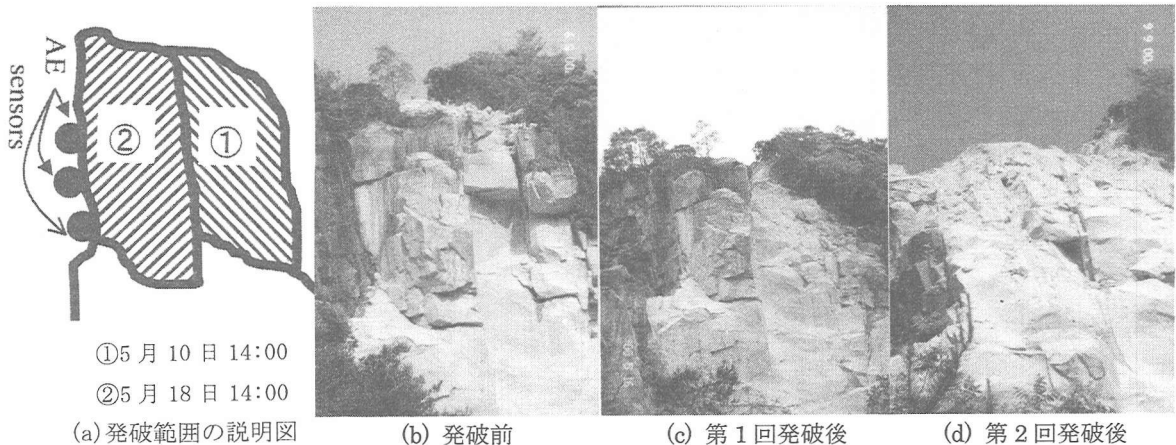
写真-3 2回の発破による不安定岩塊の除去とセンサー位置

写真-3に示すように、測定対象としていた不安定岩塊は、5月10日14時の第1回の発破によって、センサー設置面から遠い方の半分が除去された。また、5月18日14時にはセンサー設置面を含む残りの半分が、第2回の発破により除去された。AE測定は、第2回の発破で岩塊が完全に除去される2日前の5月16日まで継続して行った。第1回、第2回の破砕量はそれぞれ1,300m³、1,500m³である。

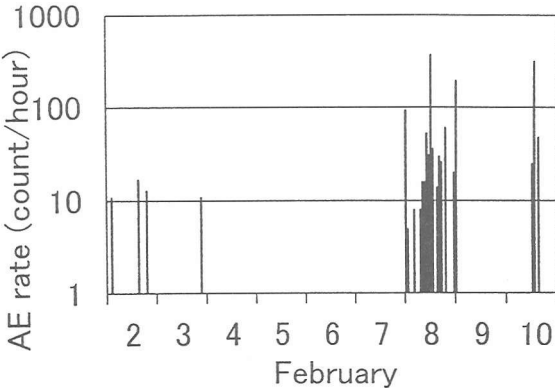
図-2は、工事が着手される以前の2000年2月2日～10日の9日間に、写真-1の最上部のセンサーで測定された1時間毎のAE発生数であり、縦軸は対数で示している。図-3は現場から約8km離れた山口県庁近傍の観測点で測定されたアメダスの雨量データである。図-

2と図-3を比較すると、2月8日のAEの発生と降雨は対応しているように思われる。雨滴が岩盤表面をたたく振動は深さ2～3mまで達し、AE測定に対するノイズとなることが指摘されている⁸⁾。また、今回のセンサーの設置個

所には植生があり、降雨後の周辺の草木からの雨だれの音などもノイズ源となる可能性がある。従って、2月8日に測定されたAEの発生は、雨によるこのようなノイズと思われる。一方、2月10日のAEの発生は、雨量データと対応していないことから、岩盤の変位に起因したAEである可能性が高い。また、2月6日には、雨が降っているのにAEの発生が見られない。センサーは北側に面したほぼ鉛直な壁面に設置しており、降雨時に北風が強いと雨滴が岩盤をたたきAEのノイズとなるが、南風だと岩の陰で雨の影響を受けない可能性がある。そこで、アメダス・データで2月6日と8日の降雨時の風向・風速を調べたが、両者に顕著な相違は認められなかった。AEの測定位置はアメダスの観測点から約8km離れていること、さらに山間部のため場所によって風向きが複雑に変化することが、この降雨時の風速・風向でAEデータを説明できない原因と考えられる。

図-2 2月上旬(工事開始前)のAE発生頻度

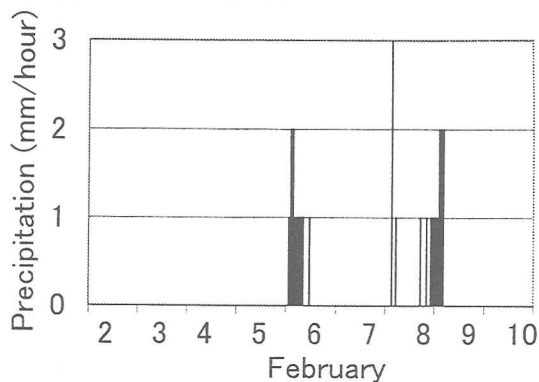
図-3 2月上旬(工事開始前)の降水量

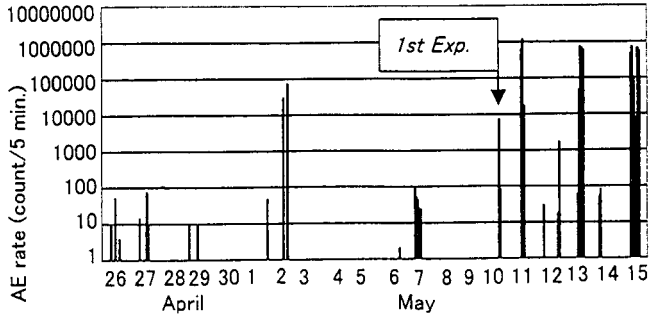
図-4は、4月26日～5月15日の20日間の5分間毎のAE発生数であり、縦軸は対数で示している。図より、第1回の発破以後AEの発生が多くなっており、一見観測対象としていた岩塊が発破によって不安定になった結果と見受けられる。つまり、5月10日水曜日の発破直後の高い発生頻度は、発破に伴う岩盤の変形に起因したAEと思われる。一方5月11日以降は、第1回の発破で残った岩塊を第2回の発破で除去するため、センサー近傍の岩盤にパーカッ

ションで発破孔が穿孔され、その振動が測定された結果と考えられ、第1回の発破以前も同様の作業ノイズが測定されている可能性がある。

ここでもう一度図-4を見ると、14日だけは、1日の左端つまり早朝には岩盤からのAEと思われる発生頻度の記録がみられるが、昼間には発生がみられない。これは、14日が日曜日で穿孔作業が行われなかったためである。これに対し、14日を除く11日木曜日～15日土曜日までは、グラフの1日の中央、つまり作業の行われる昼間に「AE」の発生がみられることがわかる。これは、14日日曜日を除くこれらの期間、毎日、発破孔の穿孔作業が行われたことで説明できる。

図-4 第1回発破前後20日間のAE発生頻度

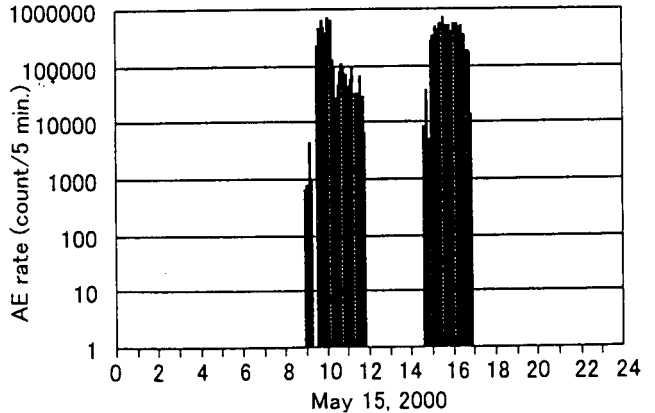
例えば図-5は、5月15日月曜日の1日間のAE発生頻度を示しているが、作業時間に対応する8時から17時までに多くの「AE」が発生していることがわかる。また昼休みの12時になると「AE」の発生が停止しているのも特徴的である。作業内容の時刻を追った詳細な記録は残されていないため推測するしかないが、13時から14時半の間は、何らかの事情で、穿孔が行われなかったものと思われる。

図-5 5月15日月曜日1日間のAE発生頻度

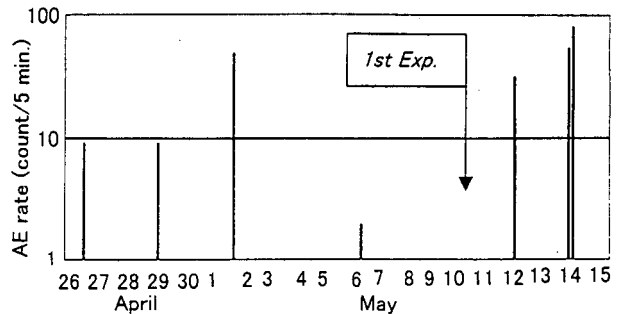
そこでこの発破孔穿孔による作業ノイズを除去するため、8時から20時までのデータをすべて削除して整理した結果を図-6に示す。この図では、1日のグラフで朝の7時55分～8時00分の5分間の発生数を示す棒グラフの隣に、夜の20時00分～20時05分の5分間の発生数が示されることになり、この点注意を要するが、この図をみると、第1回の発破以降、AEの発生頻度の増大傾向が認められる。

図-6 20:00～8:00だけのデータで整理したAE発生頻度

(2) 測定対象とした不安定岩塊を除去するための発破孔の穿孔が大きなノイズ源となった。このため、作業のない夜のデータだけを分析したところ、第1回の発破以降 AE の発生頻度が増大する傾向が認められた。このことは、発破振動による岩塊の不安定化を示していると思われた。

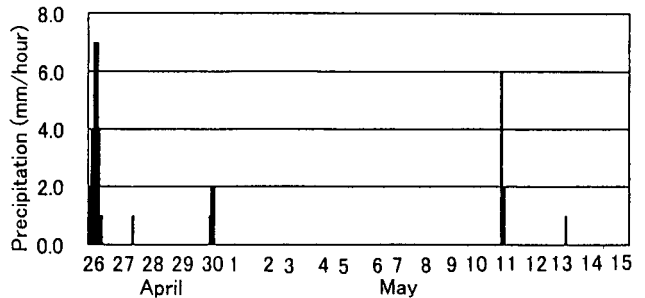
図-7は、この期間のアメダスの雨量データである。このグラフは、朝8時から夕方20時まで作業時間も含む全日の1時間毎の雨量データである。さて、図-6のグラフ左端の26日に9個のAEの発生が記録された時刻を調べると朝7時48～53分の5分間であり、これは図7で1時間当りの最大雨量7mmを記録した26日朝7時～8時に一致する。しかし、図-7でこれ以外の降雨が記録された27日、30日、11日、13日には、図-6にAEの発生が認められない。つまり26日以外は、降雨のない日にAEの発生が記録されており、図-6に見られる第1回の発破以降AEの発生頻度が増大する傾向は、降雨によるノイズの影響を受けていないことがわかる。

図-7 第1回発破前後20日間の降水量
